V&G Dossier

Gebouwnummer/objectcode **100021G02 - Gebouw D**
Adres **John F. Kennedylaan 8, 7314PS, Apeldoorn**

2 Locatie en omschrijving 100021G02 - Gebouw D

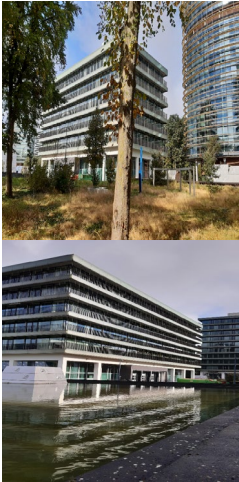
V&G vragenlijst 2020 - 100021G02 - Gebouw D - Begane grond							
1. Daken en dakwerkzaamheden							
Dit hoofdstuk is niet van toepassing in dit deel van het gebouw.							
2. Gevels en gevelwerkzaamheden							
#	Vraag	Antw.	Risico-score	Bevinding	Maatregel	€	Bijlage
2.1	Is er bij gevelwerkzaamheden verhoogd risico op valgevaar?	Nee		Er is geen verhoogd risico op valgevaar bij gevelwerkzaamheden.

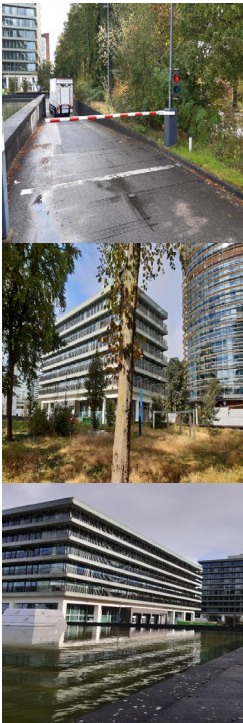
2.6	Is er bij gevelwerkzaamheden sprake van verhoogd risico op aanrijden?	Ja	3	Aan de zuidkant van het object is een laad- en losplaats aanwezig voor vrachtverkeer. Er bestaat hier een verhoogde kans op aanrijden. Aan de overige zijden van het object bestaat geen verhoogde kans op aanrijden.

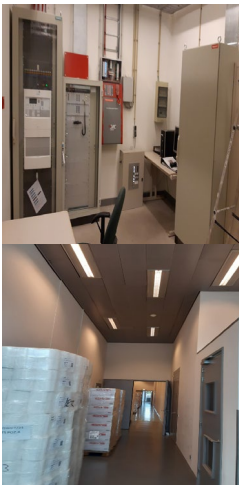
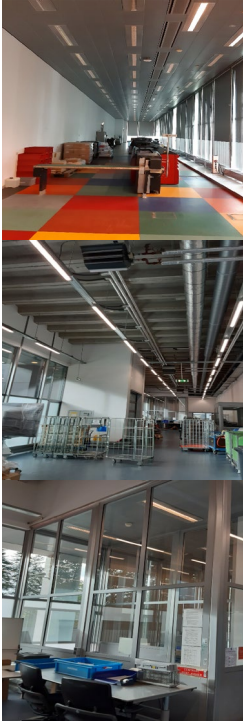
4.2	Kunnen zich bij het werken in ruimten arbeidsrisico's voordoen zoals valgevaar, beknellen, elektrocutie, gevaarlijke stoffen, explosiegevaar, lawaai of brandgevaar?	Nee		Ruimten (Kantoren, technische en server ruimtes) zijn ruim opgezet waardoor geen risico op valgevaar, beknellen, elektrocutie, gevaarlijke stoffen, explosiegevaar, lawaai of brandgevaar aanwezig is.

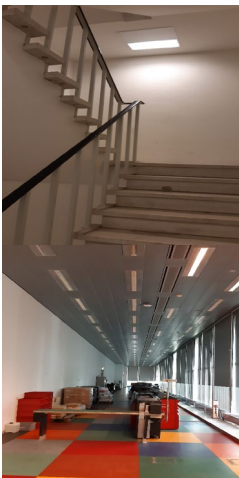
4.5	Kunnen zich bij het werken aan verlichtingsarmaturen, luchtbehandelingsinstallaties en aan stralingsbronnen arbeidsrisico's voordoen zoals valgevaar, beknellen, elektrocutie, gevaarlijke stoffen, explosiegevaar, lawaai of brandgevaar?	Ja	3	De verlichtingsarmaturen in de trappenhuizen zijn aan het plafond bevestigd en daardoor lastig/moeilijk bereikbaar. De overige verlichtingsarmaturen zijn goed bereikbaar en worden vervangen door gebruik te maken van een trap of hoogwerker, afhankelijk van de hoogte en positie van de armaturen. Er zijn geen luchtbehandelingsinstallaties en stralingsbronnen aanwezig.

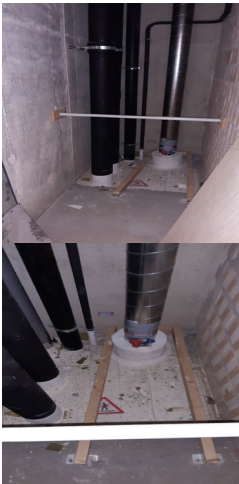
4.4	Kunnen zich bij het werken in leidingschachten aan leidingen en installaties arbeidsrisico's voordoen zoals valgevaar, beknellen, elektrocutie, gevaarlijke stoffen, explosiegevaar, lawaai of brandgevaar?	Ja	3	In de leidingschachten zijn tempex vloeren aanwezig waardoor een risico op doorvalgevaar bestaat. Wel is een stang gemonteerd en bestikking aanwezig om het gevaar af te wenden.

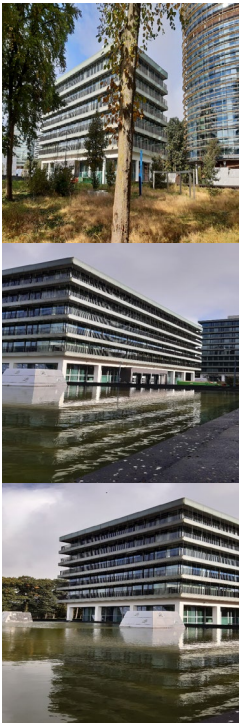
2.1	Is er bij gevelwerkzaamheden verhoogd risico op valgevaar?	Nee		Er is geen verhoogd risico op valgevaar bij gevelwerkzaamheden. Aan de westkant van het object is een siervijver aanwezig, hierdoor kan het opstellen van materieel lastiger zijn.

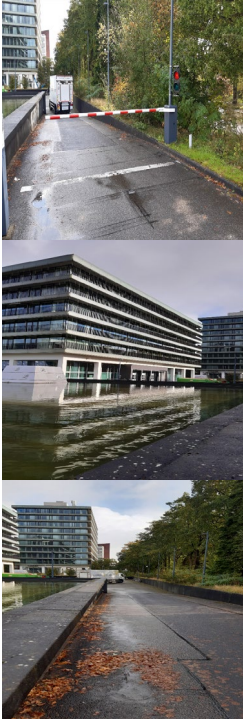
2.6	Is er bij gevelwerkzaamheden sprake van verhoogd risico op aanrijden?	Ja	3	Aan de zuidkant van het object is een laad- en losplaats aanwezig voor vrachtverkeer. Er bestaat hier een verhoogde kans op aanrijden. Aan de overige zijden van het object bestaat geen verhoogde kans op aanrijden.

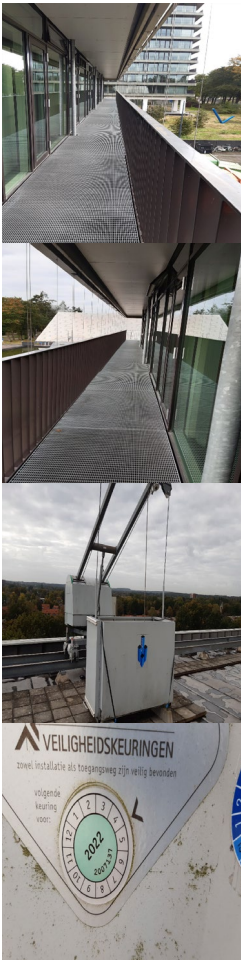
2.7	Zijn ramen onder 10 meter veilig bereikbaar en begaanbaar (met inzet van een goedgekeurde voorziening) voor reiniging?	Ja		Ramen zijn vanuit buitenzijde veilig te bewassen. Het bewassen wordt gedaan via het balkon wat rond het gehele object aanwezig is. Op het dak is een goedgekeurde glaswasinstallatie aanwezig. Deze wordt gebruikt voor werkzaamheden aan de gevel.

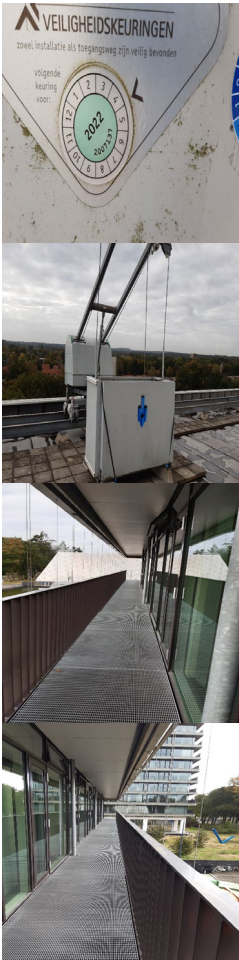
2.8	Zijn de ramen en gevels boven de 10 meter te bewassen en te reinigen middels de aanwezigheid van een goedgekeurde glazenwasinstallaties op de daken of met een speciale goedkeurde voorziening?	Ja		Ramen zijn vanuit buitenzijde veilig te bewassen. Het bewassen wordt gedaan via het balkon wat rond het gehele object aanwezig is. Op het dak is een goedgekeurde glaswasinstallatie aanwezig. Deze wordt gebruikt voor werkzaamheden aan de gevel.

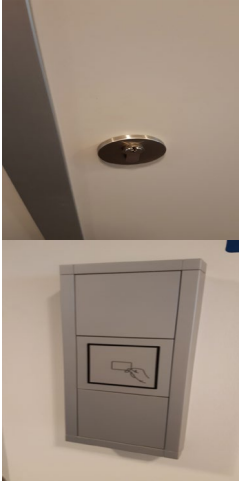
mogelijk aanwezige kabels en/of leidingen in de ondergrond.		
3.2	Zijn met deze vragen alle knelpunten m.b.t. ondergrond, draagkracht in kaart gebracht?	Ja					
4. Ruimten							
#	Vraag	Antw.	Risico-score	Bevinding	Maatregel	€	Bijlage
4.1	Is er alleen toegang tot de ruimten of installatie in deze ruimten met uitsluitend een veiligheidsvoorziening zoals een speciale sleutel, code, paslezer etc.?	Ja		De kantoorruimten binnen het object zijn toegankelijk met een paslezer (geautoriseerd).

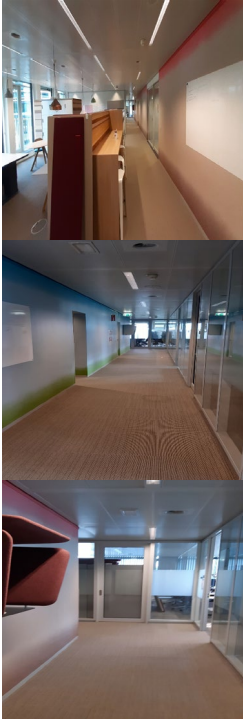
4.2	<p>Kunnen zich bij het werken in ruimten arbeidsrisico's voordoen zoals valgevaar, beknellen, elektrocutie, gevaarlijke stoffen, explosiegevaar, lawaai of brandgevaar?</p>	Nee		<p>Ruimten (kantoren) zijn ruim opgezet waardoor geen risico op valgevaar, beknellen, elektrocutie, gevaarlijke stoffen, explosiegevaar, lawaai of brandgevaar aanwezig is.</p>

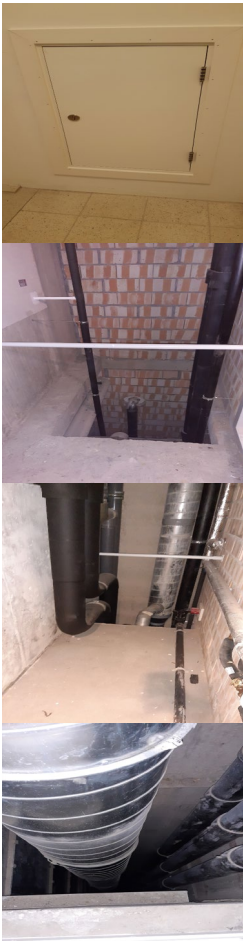
4.4	Kunnen zich bij het werken in leidingschachten aan leidingen en installaties arbeidsrisico's voordoen zoals valgevaar, beknellen, elektrocutie, gevaarlijke stoffen, explosiegevaar, lawaai of brandgevaar?	Ja	3	In de leidingschachten zijn ruimtes tussen de vloer en de leidingen aanwezig waarin >25 cm. Bij werkzaamheden is verhoogde kans op doorvalgevaar aanwezig. Wel is een stang gemonteerd om het gevaar af te wenden.

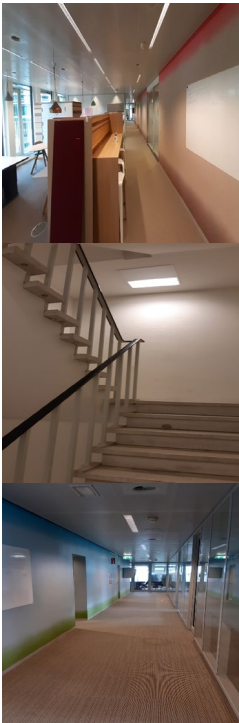
4.5	<p>Kunnen zich bij het werken aan verlichtingsarmaturen, luchtbehandelingsinstallaties en aan stralingsbronnen arbeidsrisico's voordoen zoals valgevaar, beknellen, elektrocutie, gevaarlijke stoffen, explosiegevaar, lawaai of brandgevaar?</p>	Ja	3	<p>De verlichtingsarmaturen in de trappenhuizen zijn aan het plafond bevestigd en daardoor lastig/moeilijk bereikbaar. De overige verlichtingsarmaturen zijn goed bereikbaar en worden zoals de beheerder heeft aangegeven vervangen door gebruik te maken van een trap of hoogwerker, afhankelijk van de hoogte en positie van de armaturen. Er zijn geen luchtbehandelingsinstallaties en stralingsbronnen aanwezig.</p>

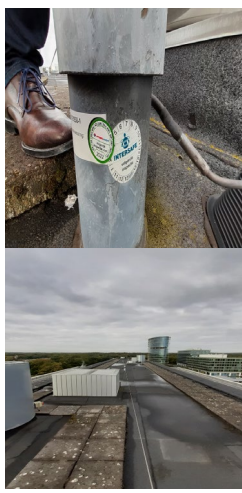
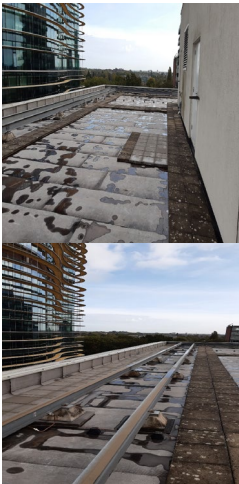
1.2	Is op het dak, dakopgangen of dakdelen kans op valgevaar?	Ja	3	Op de daken zijn betontegels en bitumen aanwezig. In combinatie met mos vorming zijn dit gladde oppervlakken. Hierdoor is er een verhoogde kans op valgevaar. Op de het dak van de etage 9 is geen aanlijnvoorziening of verhoogde dakrand aanwezig. Hierdoor is er een verhoogde kans op valgevaar. Op het dak van de dakopbouw is een safetyline (gekeurd tot en met 2022) aanwezig.

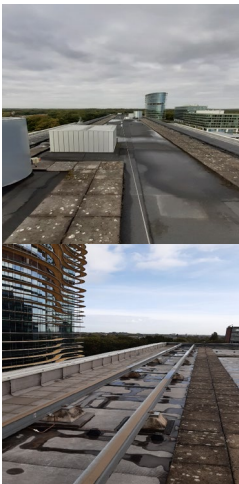
1.3	<p>Is er sprake van val- of struikelgevaar door aanwezigheid van obstakel zoals leidingen, installaties, loszittende dakbedekking, dakgoten of lichtstraten/-koepels, beplantingen, begroeiing?</p>	Nee		<p>Op de daken zijn geen leidingen, installaties, loszittende dakbedekking, dakgoten of lichtstraten/-koepels, beplantingen en begroeiing aanwezig waardoor geen risico op valgevaar, beknellen, elektrocutie, gevaarlijke stoffen, explosiegevaar, lawaai of brandgevaar.</p>

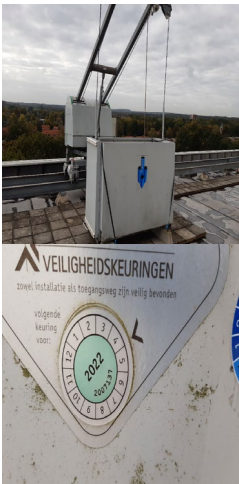
1.9	Is er een glaswasinstallatie/-voorziening op het dak aanwezig?	Ja		De glaswasinstallatie is aanwezig op het dak van etage 9 en is gekeurd tot mei 2022.

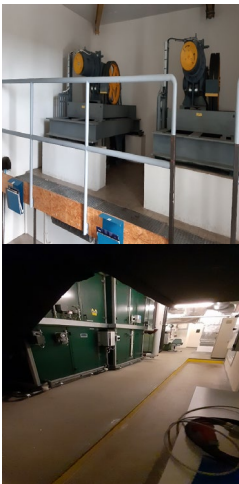
4.2	Kunnen zich bij het werken in ruimten arbeidsrisico's voordoen zoals valgevaar, beknellen, elektrocutie, gevaarlijke stoffen, explosiegevaar, lawaai of brandgevaar?	Nee		Dakbouw: Technische ruimten zijn in basis ruim opgezet en de opstappen zijn duidelijk aangegeven waardoor geen risico op elektrocutie, gevaarlijke stoffen, explosiegevaar, lawaai of brandgevaar aanwezig is. .

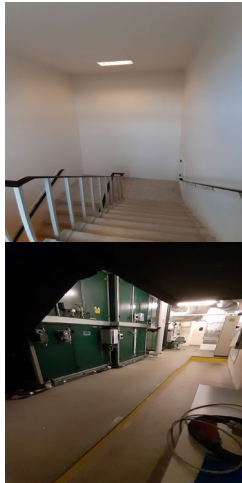
4.5	Kunnen zich bij het werken aan verlichtingsarmaturen, luchtbehandelingsinstallaties en aan stralingsbronnen arbeidsrisico's voordoen zoals valgevaar, beknellen, elektrocutie, gevaarlijke stoffen, explosiegevaar, lawaai of brandgevaar?	Ja	3	Dakopbouw: De verlichtingsarmaturen in de trappenhuizen zijn aan het plafond bevestigd en daardoor lastig/moeilijk bereikbaar. De overige verlichtingsarmaturen zijn over het algemeen goed bereikbaar en worden zoals de beheerder heeft aangegeven vervangen door gebruik te maken van een trap. Enkele verlichtingsarmaturen zijn door aanwezige installaties wel vermoeilijkt bereikbaar. Er zijn geen luchtbehandelingsinstallaties en stralingsbronnen aanwezig.

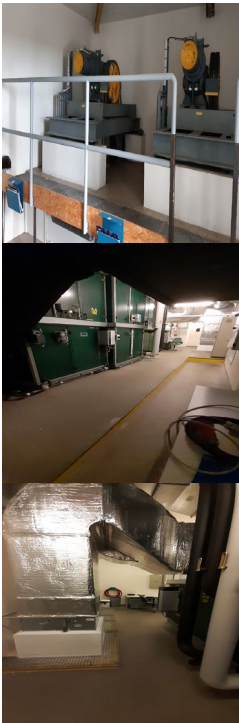
4.6	Kunnen zich bij het inspecteren en onderhouden van in pandige installaties arbeidsrisico's voordoen, denk hierbij aan valgevaar, elektrocutiegevaar, onbereikbaarheid, blootstelling aan schadelijke stoffen, brandgevaar, explosiegevaar, aanrijdgevaar?	Nee		Dakopbouw: Technische ruimten zijn ruim opgezet, installaties of delen daarvan zijn goed bereikbaar en er is met de inrichting van deze ruimten rekening gehouden met struikel- en stootgevaar.

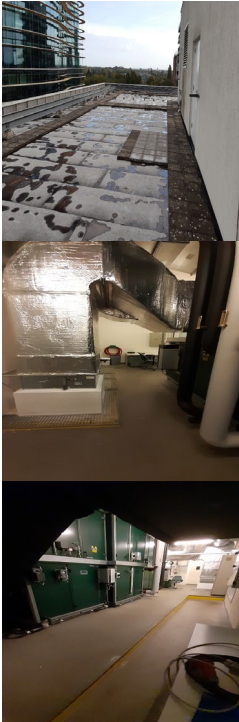
#	Vraag	Antw.	Risico-score	Bevinding	Maatregel	€	Bijlage
6.1	Wordt inspectie en groot onderhoud belemmerd door risico's zoals valgevaar, elektrocutiegevaar, onbereikbaarheid, blootstelling aan gevaarlijke stoffen, brandgevaar, explosiegevaar, aanrijdgevaar?	Nee		Dakopbouw: Technische ruimten zijn ruim opgezet waardoor geen risico op valgevaar, elektrocutiegevaar, onbereikbaarheid, blootstelling aan gevaarlijke stoffen, brandgevaar, explosiegevaar.
