V&G Dossier

Gebouwnummer/objectcode **100021G09 - Gebouw E**
Adres **John F. Kennedylan 8, 7314PS, Apeldoorn**

2 Locatie en omschrijving 100021G09 - Gebouw E

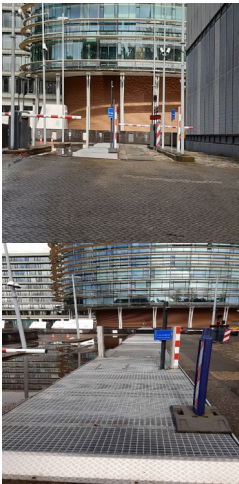
3.1	Vormt de ondergrond bij het gebouw een verhoogd risico bij het werken aan de gevel en aan/op het dak?	Ja	2	De bodemgesteldheid is door de ondergrondse infrastructuur, bestaande uit de Plint, het water, de parkeergarages en de fietsenstallingen op het Walterboscomplex onbekend. Dit vormt een verhoogd risico voor het opstellen van zwaar materieel.	Afhankelijk van de werkzaamheden en het in te zetten materieel dient eerst onderzoek uitgevoerd te worden naar de draagkracht en mogelijk aanwezige kabels en/of leidingen in de ondergrond.

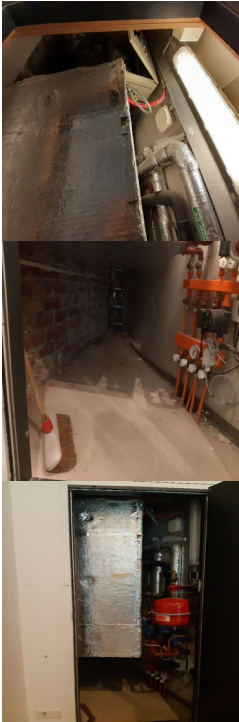
paslezer gebruikt met verschillende autorisatieniveaus.			
4.2	Kunnen zich bij het werken in ruimten arbeidsrisico's voordoen zoals valgevaar, beknellen, elektrocutie, gevaarlijke stoffen, explosiegevaar, lawaai of brandgevaar?	Nee		Kantoren en technische ruimtes zijn ruim ontworpen waardoor geen risico op valgevaar, beknellen, elektrocutie, gevaarlijke stoffen, explosiegevaar, lawaai of brandgevaar.

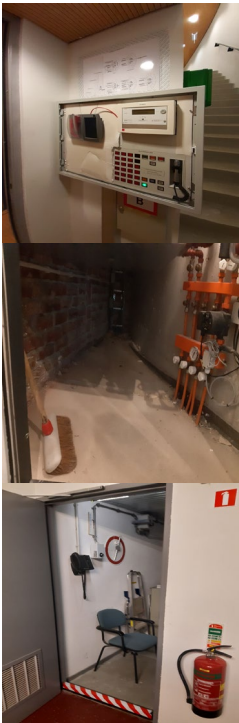
4.6	Kunnen zich bij het inspecteren en onderhouden van in pandige installaties arbeidsrisico's voordoen, denk hierbij aan valgevaar, elektrocutiegevaar, onbereikbaarheid, blootstelling aan schadelijke stoffen, brandgevaar, explosiegevaar, aanrijdgevaar?	Nee		Technische ruimten zijn ruim opgezet, installaties of delen daarvan zijn goed bereikbaar en er is met de inrichting van deze ruimten rekening gehouden met struikel- en stootgevaar.

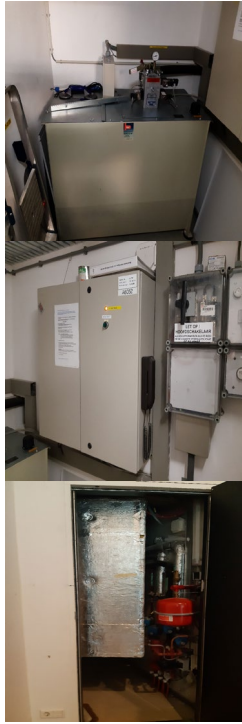
6.1	Wordt inspectie en groot onderhoud belemmerd door risico's zoals valgevaar, elektrocutiegevaar, onbereikbaarheid, blootstelling aan gevaarlijke stoffen, brandgevaar, explosiegevaar, aanrijdgevaar?	Nee		Technische ruimten zijn ruim opgezet, installaties of delen daarvan zijn goed bereikbaar en er is met de inrichting van deze ruimten rekening gehouden om struikel- en stootgevaar te voorkomen. Er is over het gehele gebouw een schacht aanwezig die is voorzien van veiligheidsmarkering en van een extra maatregel tegen invalgevaar.

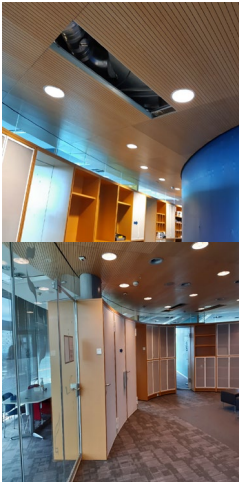
4.2	Kunnen zich bij het werken in ruimten arbeidsrisico's voordoen zoals valgevaar, beknellen, elektrocutie, gevaarlijke stoffen, explosiegevaar, lawaai of brandgevaar?	Nee		De etages zijn gelijk aan elkaar. De etage is ingedeeld in verschillende kamers die zijn afgebakend met panelen.

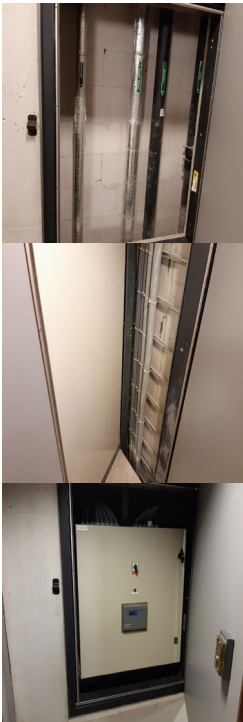
4.4	Kunnen zich bij het werken in leidingschachten aan leidingen en installaties arbeidsrisico's voordoen zoals valgevaar, beknellen, elektrocutie, gevaarlijke stoffen, explosiegevaar, lawaai of brandgevaar?	Nee		Technische ruimtes zijn ruim opgezet, installaties of delen daarvan zijn goed bereikbaar en er is met de inrichting van deze ruimten rekening gehouden om struikel- en stootgevaar te voorkomen. Er is over het gehele gebouw een schacht aanwezig die is voorzien van veiligheidsmarkering en van een extra maatregel tegen invalgevaar.

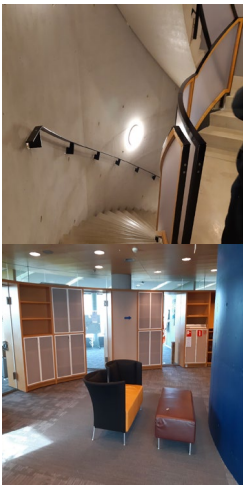
4.5	<p>Kunnen zich bij het werken aan verlichtingsarmaturen, luchtbehandelingsinstallaties en aan stralingsbronnen arbeidsrisico's voordoen zoals valgevaar, beknellen, elektrocutie, gevaarlijke stoffen, explosiegevaar, lawaai of brandgevaar?</p>	Nee		<p>Alle installaties zijn op een veilige werkhoogte ingericht. Er kunnen zich geen arbeidsrisico's voordoen zoals: valgevaar, beknellen, elektrocutie, gevaarlijke stoffen, explosiegevaar, lawaai of brandgevaar. De verlichtingsarmaturen kunnen op een veilige manier worden onderhouden/vervangen.</p>

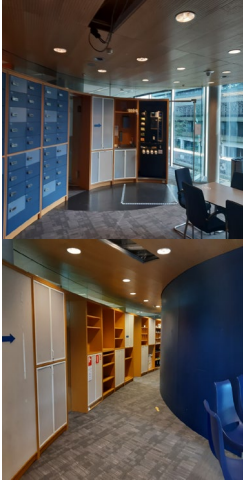
7. Omgevingsveiligheid							
#	Vraag	Antw.	Risico-score	Bevinding	Maatregel	€	Bijlage
7.1	Kan een veilige, toereikende en effectieve veiligheidszone t.b.v. werkzaamheden worden gecreëerd?	Ja		Het terrein van het object is alleen te betreden door bevoegden en is zowel inpandig al uitpandig ruim opgezet. Uitpandig zal men een ruime en zichtbare zone moeten creëren om arbeidsmiddelen (rolsteigers, hijskranen e.d.) te kunnen inzetten. Inpandig geldt ook dat in geval van rolsteigers, mini-hoogwerker, trappen etc. deze werkplekken zichtbaar moeten worden afgezet en er met looproutes rekening gehouden moet worden. Elke opdrachtnemer zal met de gebruiker moeten bespreken wat hierin de mogelijkheden zijn.

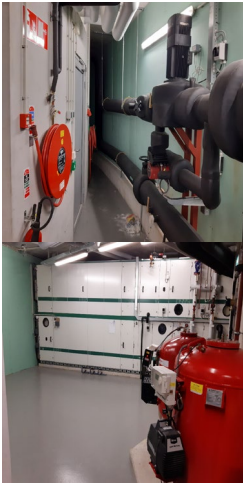
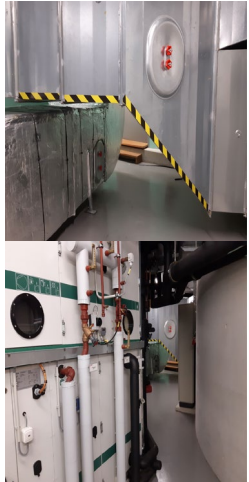
4.2	Kunnen zich bij het werken in ruimten arbeidsrisico's voordoen zoals valgevaar, beknellen, elektrocutie, gevaarlijke stoffen, explosiegevaar, lawaai of brandgevaar?	Nee		Technische ruimtes zijn ruim opgezet waardoor geen risico op valgevaar, beknellen, elektrocutie, gevaarlijke stoffen, explosiegevaar, lawaai of brandgevaar. Locaties met een verhoogd risico op stootgevaar is gemarkeerd.

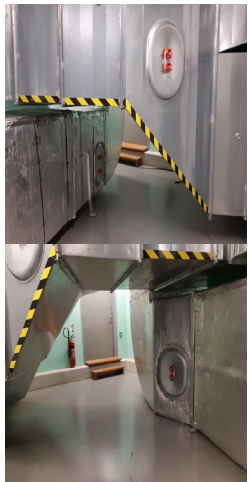
4.3	<p>Kunnen zich bij het werken in kruipruimten arbeidsrisico's voordoen zoals verstikkingsgevaar, valgevaar, beknellen, elektrocutie, gevaarlijke stoffen, explosiegevaar, lawaai of brandgevaar?</p>	Ja	3	<p>Het is mogelijk om kanalen open te zetten voor interne inspectie middels een inspectiedeksel. Deze deksels zijn niet gemarkeerd als besloten ruimte. Enkele inspectie ingangen zitten op schouderhoogte en moeilijker bereikbaar.</p>	<p>Stem een procedure af met de uitvoerende partij, zodat dit risico is geborgd.</p>

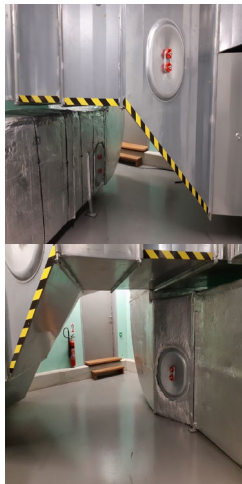
4.6	Kunnen zich bij het inspecteren en onderhouden van in pandige installaties arbeidsrisico's voordoen, denk hierbij aan valgevaar, elektrocutiegevaar, onbereikbaarheid, blootstelling aan schadelijke stoffen, brandgevaar, explosiegevaar, aanrijdgevaar?	Ja	3	Het is mogelijk om kanalen open te zetten voor interne inspectie middels een inspectiedeksel. Deze deksels zijn niet gemarkeerd als besloten ruimte. Enkele inspectie ingangen zitten op schouderhoogte en moeilijker bereikbaar.	Stem een procedure af met de uitvoerende partij, zodat dit risico is geborgd.
