V&G Dossier

Gebouwnummer/objectcode **100021G05 - Gebouw P**
Adres **John F. Kennedylaan 8, 7314PS, Apeldoorn**

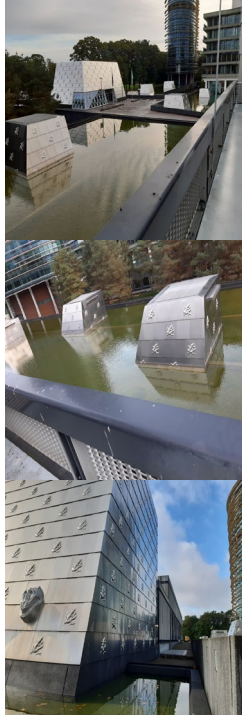
gevelwerkzaamheden in kaart gebracht?						
3. Ondergrond, draagkracht							
#	Vraag	Antw.	Risico-score	Bevinding	Maatregel	€	Bijlage
3.1	Vormt de ondergrond bij het gebouw een verhoogd risico bij het werken aan de gevel en aan/op het dak?	Ja	2	De bodemgesteldheid is door de ondergrondse infrastructuur, bestaande uit de Plint, het water, de parkeergarages en de fietsenstallingen op het Walterboscomplex onbekend. Dit vormt een verhoogd risico voor het opstellen van zwaar materieel.	Afhankelijk van de werkzaamheden en het in te zetten materieel dient eerst onderzoek uitgevoerd te worden naar de draagkracht en mogelijk aanwezige kabels en/of leidingen in de ondergrond.

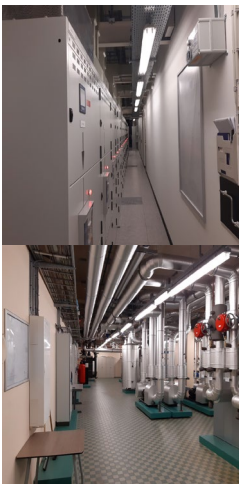
4.4	Kunnen zich bij het werken in leidingschachten aan leidingen en installaties arbeidsrisico's voordoen zoals valgevaar, beknellen, elektrocutie, gevaarlijke stoffen, explosiegevaar, lawaai of brandgevaar?	Ja	2	In de serverruimten is een verhoogde geluidsbelasting.	Bij langdurende werkzaamheden dient er gehoorbescherming te worden gedragen.

4.5	Kunnen zich bij het werken aan verlichtingsarmaturen, luchtbehandelingsinstallaties en aan stralingsbronnen arbeidsrisico's voordoen zoals valgevaar, beknellen, elektrocutie, gevaarlijke stoffen, explosiegevaar, lawaai of brandgevaar?	Nee		De verlichtingsarmaturen worden vervangen door gebruik te maken van een trap of hoogwerker, afhankelijk van de hoogte en positie van de armaturen. De verlichtingsarmaturen in de trappenhuizen zijn aan de zijkant bevestigd en daardoor goed bereikbaar.

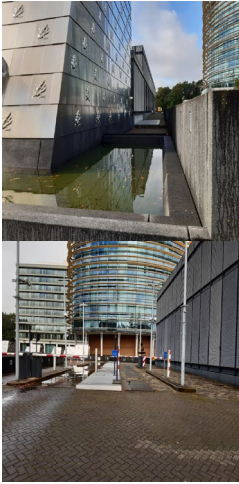
gevelwerkzaamheden in kaart gebracht?						
3. Ondergrond, draagkracht							
#	Vraag	Antw.	Risico-score	Bevinding	Maatregel	€	Bijlage
3.1	Vormt de ondergrond bij het gebouw een verhoogd risico bij het werken aan de gevel en aan/op het dak?	Ja	2	De bodemgesteldheid is door de ondergrondse infrastructuur, bestaande uit de Plint, het water, de parkeergarages en de fietsenstallingen op het Walterboscomplex onbekend. Dit vormt een verhoogd risico voor het opstellen van zwaar materieel.	Afhankelijk van de werkzaamheden en het in te zetten materieel dient eerst onderzoek uitgevoerd te worden naar de draagkracht en mogelijk aanwezige kabels en/of leidingen in de ondergrond.

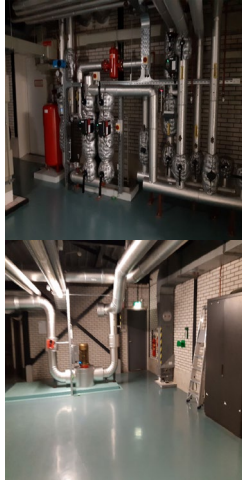
valgevaar, beknellen, elektrocutie, gevaarlijke stoffen, explosiegevaar, lawaai of brandgevaar?					
4.4	Kunnen zich bij het werken in leidingschachten aan leidingen en installaties arbeidsrisico's voordoen zoals valgevaar, beknellen, elektrocutie, gevaarlijke stoffen, explosiegevaar, lawaai of brandgevaar?	Ja	2	In technische ruimten is er een verhoogde geluidsbelasting.	Bij langdurende werkzaamheden dient er gehoorbescherming te worden gedragen.

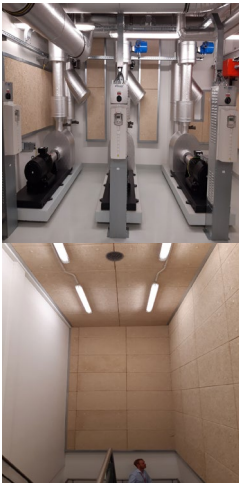
4.5	Kunnen zich bij het werken aan verlichtingsarmaturen, luchtbehandelingsinstallaties en aan stralingsbronnen arbeidsrisico's voordoen zoals valgevaar, beknellen, elektrocutie, gevaarlijke stoffen, explosiegevaar, lawaai of brandgevaar?	Ja	3	De verlichtingsarmaturen worden zoals aangegeven door de beheerder vervangen door gebruik te maken van een trap of hoogwerker, afhankelijk van de hoogte en positie van de armaturen. De verlichtingsarmaturen in de trappenhuisen zijn aan het plafond bevestigd waardoor op deze plaats wel valgevaar ontstaat.

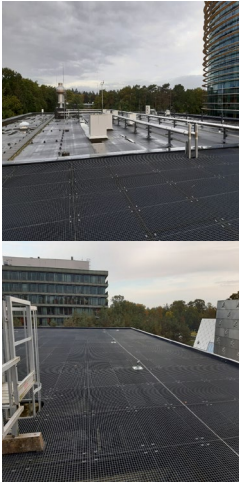
#	Vraag	Antw.	Risico-score	Bevinding	Maatregel	€	Bijlage
1.1	Is er alleen toegang tot het dak met uitsluitend een veiligheidsvoorziening zoals een sleutel, code, paslezer etc.?	Ja		Het dak is te betreden via deuren die zijn afgesloten met een speciale sleutel. Deze sleutel is in beheer bij de beheerder. De hoger gelegen daken zijn te betreden via een ladder.			
1.2	Is op het dak, dakopgangen of dakdelen kans op valgevaar?	Ja	3	Op het verhoogde dak in combinatie met de gladde looproosters (door mosvorming) is er kans op valgevaar. Er is wel degelijk een safeline (gekeurd tot en met 2022) aanwezig, waaraan aangelijnd kan worden.

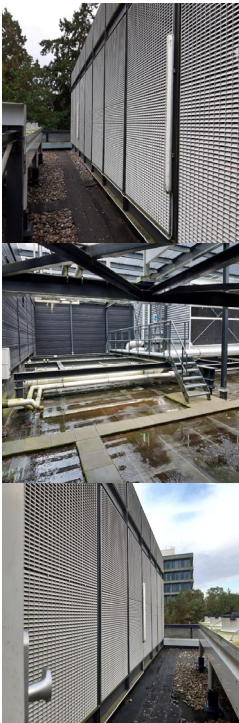
1.3	Is er sprake van val- of struikelgevaar door aanwezigheid van obstakel zoals leidingen, installaties, loszittende dakbedekking, dakgoten of lichtstraten/-koepels, beplantingen, begroeiing?	Ja	3	Op het bovenste dak is geen sprake van val- of struikelgevaar door aanwezigheid van obstakel zoals leidingen, installaties, loszittende dakbedekking, dakgoten of lichtstraten/-koepels, beplantingen, begroeiing. Ter plaatse van het onderste dakgedeelte (onder de looproosters) is wel sprake van val- of struikelgevaar, het tegelpad is glad door de vochtige omgeving en mosvorming. De aanwezige balustrade zijn 1 meter hoog.

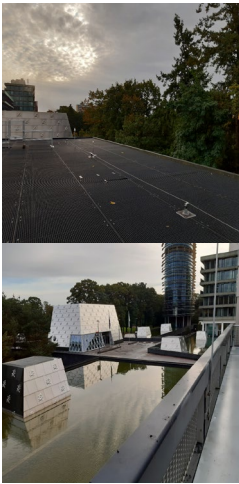
1.5	Is er bij het werken op het dak sprake van verhoogd risico op blootstelling aan legionella (tappunten) of biologische agentia (bacteriën, schimmels, virussen)?	Ja	3	Het Walterboscomplex en het object wordt omgeven door bebossing en water. Er is een verhoogd risico met betrekking tot biologische agentia, mosvorming.	Er is een legionella beheersplan aanwezig waar een actieve invulling aan wordt gegeven door de beherende partij.
