V&G Dossier

Gebouwnummer/objectcode **100021G12**
Adres **John F. Kennedylaan 8, 7314PS, Apeldoorn**

Categorie/gebouwcode Kantoren

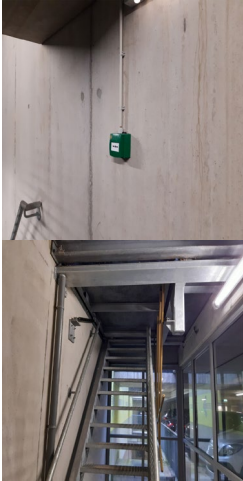
3.2	Zijn met deze vragen alle knelpunten m.b.t. ondergrond, draagkracht in kaart gebracht?	Ja					
4. Ruimten							
#	Vraag	Antw.	Risico-score	Bevinding	Maatregel	€	Bijlage
4.1	Is er alleen toegang tot de ruimten of installatie in deze ruimten met uitsluitend een veiligheidsvoorziening zoals een speciale sleutel, code, paslezer etc.?	Ja		Bij de ingang van het object vanaf de plint is een tourniquet met paslezer aanwezig die geopend kan worden door de bewaking of met een paslezer. De technische ruimtes binnen het object zijn toegankelijk met een paslezer (geautoriseerd). Nooddeuren gaan automatisch open met behulp van het indrukken van een noodknop.

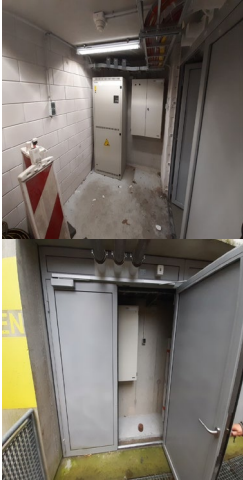
4.2	<p>Kunnen zich bij het werken in ruimten arbeidsrisico's voordoen zoals valgevaar, beknellen, elektrocutie, gevaarlijke stoffen, explosiegevaar, lawaai of brandgevaar?</p>	Ja	2	<p>Het parkeerdek op maaiveld is niet volledig gesloten. Daar waar openingen aanwezig voor toetreding daglicht komt ook regenwater naar binnen. Een waterafvoer is op deze plekken niet aanwezig waardoor regenwater op de betonvloer tijdelijk blijft liggen. Hierdoor is er een verhoogd risico op uitglijden. Ook als het regenwater is opgedroogd omdat er aanslag op de betonvloer achterblijft.</p>

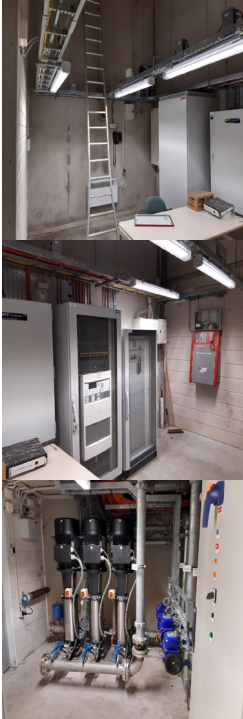
4.4	Kunnen zich bij het werken in leidingschachten aan leidingen en installaties arbeidsrisico's voordoen zoals valgevaar, beknellen, elektrocutie, gevaarlijke stoffen, explosiegevaar, lawaai of brandgevaar?	Nee		Technische ruimten zijn ruim opgezet, installaties of delen daarvan zijn goed bereikbaar en er is met de inrichting van deze ruimten rekening gehouden om struikel- en stootgevaar te voorkomen.

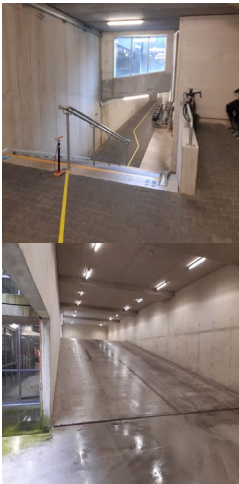
4.5	Kunnen zich bij het werken aan verlichtingsarmaturen, luchtbehandelingsinstallaties en aan stralingsbronnen arbeidsrisico's voordoen zoals valgevaar, beknellen, elektrocutie, gevaarlijke stoffen, explosiegevaar, lawaai of brandgevaar?	Ja	3	Bij de toegangsweg naar parkeerlaag -2 zijn de verlichtingsarmaturen aan het plafond gemonteerd. De hoogte in combinatie met een schuinstaande ondergrond levert een verhoogd risico op bij werkzaamheden aan het plafon/armaturen.	Verzorg te allen tijde een stabiele ondergrond bij werkzaamheden aan het plafond.

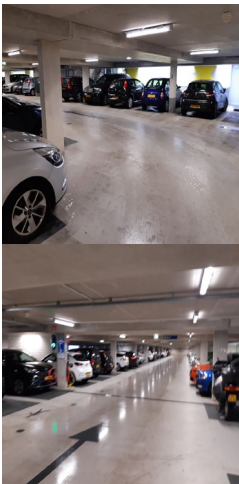
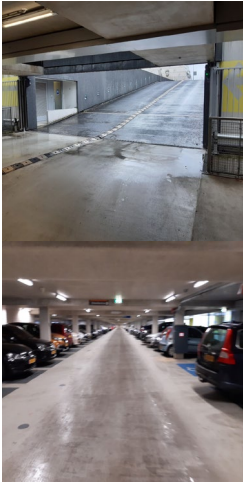
4.6	Kunnen zich bij het inspecteren en onderhouden van in pandige installaties arbeidsrisico's voordoen, denk hierbij aan valgevaar, elektrocutiegevaar, onbereikbaarheid, blootstelling aan schadelijke stoffen, brandgevaar, explosiegevaar, aanrijdgevaar?	Ja	3	Er is bij inspectie- en onderhoudswerkzaamheden een verhoogd risico op aanrijdgevaar.	Werkzaamheden dienen te allen tijde duidelijk en waarneembaar worden uitgevoerd.

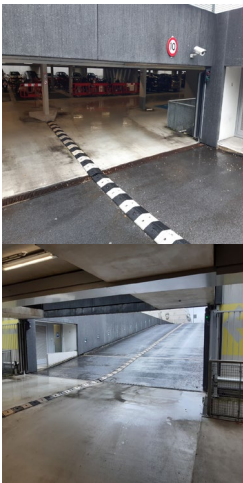
4.7	Zijn met deze vragen alle knelpunten m.b.t. ruimten, leidingen en installaties in kaart gebracht?	Nee	3	De toegangsmogelijkheid geeft geen toegang tot hoge bedrijfsauto's. Dit kan leiden tot aanrijdgevaar bij de toegang tot de parkeergarage.	Zorg voor een markering en een maximale hoogte, zodat de hoogte van de toegang duidelijk en aantoonbaar is.

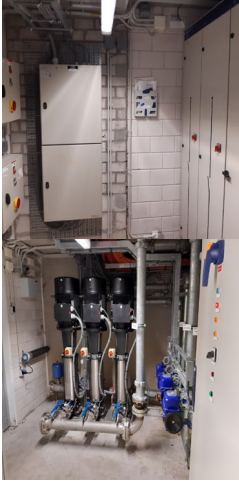
4.4	Kunnen zich bij het werken in leidingschachten aan leidingen en installaties arbeidsrisico's voordoen zoals valgevaar, beknellen, elektrocutie, gevaarlijke stoffen, explosiegevaar, lawaai of brandgevaar?	Nee		Technische ruimten zijn ruim opgezet, installaties of delen daarvan zijn goed bereikbaar en er is met de inrichting van deze ruimten rekening gehouden om struikel- en stootgevaar te voorkomen.

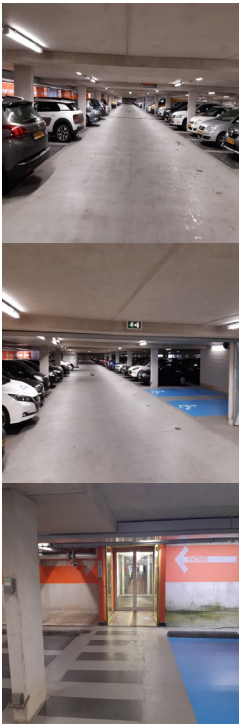
4.6	Kunnen zich bij het inspecteren en onderhouden van in pandige installaties arbeidsrisico's voordoen, denk hierbij aan valgevaar, elektrocutiegevaar, onbereikbaarheid, blootstelling aan schadelijke stoffen, brandgevaar, explosiegevaar, aanrijdgevaar?	Ja	3	Er is bij inspectie- en onderhoudswerkzaamheden een verhoogd risico op aanrijdgevaar.	Werkzaamheden dienen te allen tijde duidelijk en waarneembaar worden uitgevoerd.

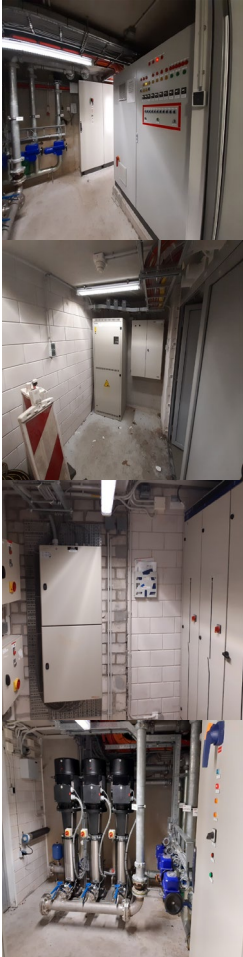
6.1	Wordt inspectie en groot onderhoud belemmerd door risico's zoals valgevaar, elektrocutiegevaar, onbereikbaarheid, blootstelling aan gevaarlijke stoffen, brandgevaar, explosiegevaar, aanrijdgevaar?	Nee		Ruimten binnen en buiten zijn ruim opgezet waardoor geen risico op valgevaar, elektrocutiegevaar, onbereikbaarheid, blootstelling aan gevaarlijke stoffen, brandgevaar, explosiegevaar en aanrijdgevaar.
