# MONUMENTEN 19 – WACHT – 75 NOORD-BRABANT

## INSPECTIE- RAPPORT 2025

NB2019 kantoor\_2025\_11\_24  
Voormalig Provinciehuis  
Waterstraat 16  
5211 JD 's-Hertogenbosch

# Inspectierapport

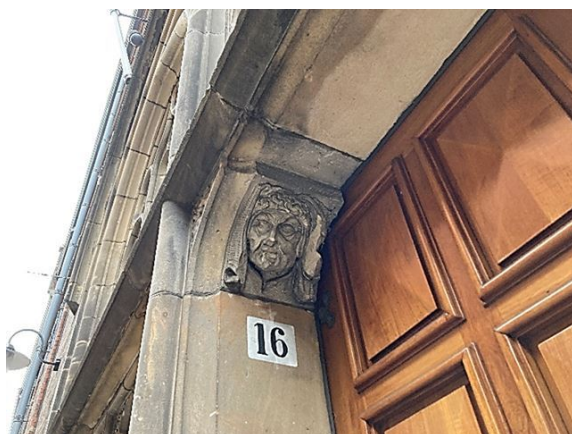
- Het hoofd boven het huisnummer is beschadigd.

gevel no. 1: hoofd beschadigd (2023)

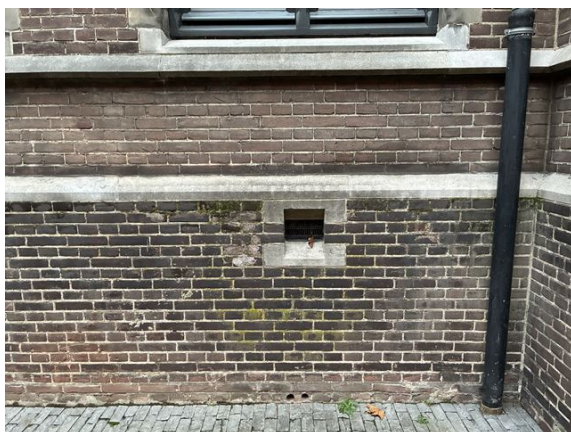
- Verspreid komen enkele zetscheurtjes voor.
- Verspreid zijn enkele profielstenen rondom de ramen gescheurd of beschadigd.
- In de onderste meter van gevel no. 1, 23 en 36 t/m 40 komen beschadigde en geschilderde bakstenen voor.

*gevel no. 40: afgeschilferde bakstenen  
(2025)*

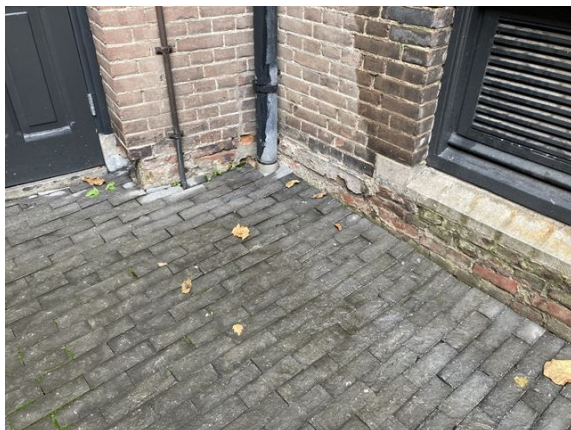
- Bij de westelijke ingang in gevel no. 3 is onderaan naast de deur enig metselwerk beschadigd.

*gevel no. 3: metselwerk naast buitendeur beschadigd (2024)*

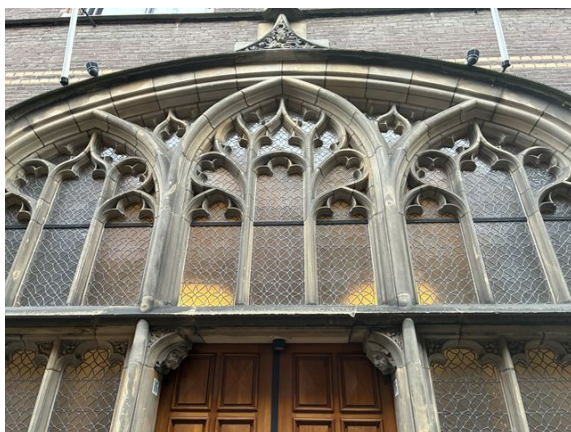
- De natuursteen latei boven de voordeur in gevel no. 1 is enigszins verzakt.

*gevel no. 1: natuurstenen latei boven voordeur verzakt (2025)*

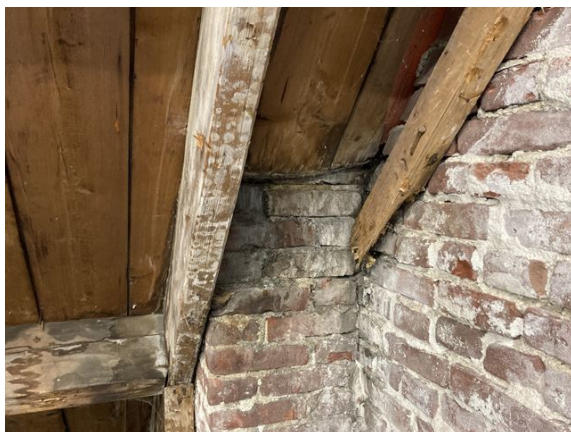
- Bij schoorsteen no. 2 is het houtwerk plaatselijk ingerot.

*technische ruimte: kapconstructie dak no. 12 plaatselijk ingerot (2024)*

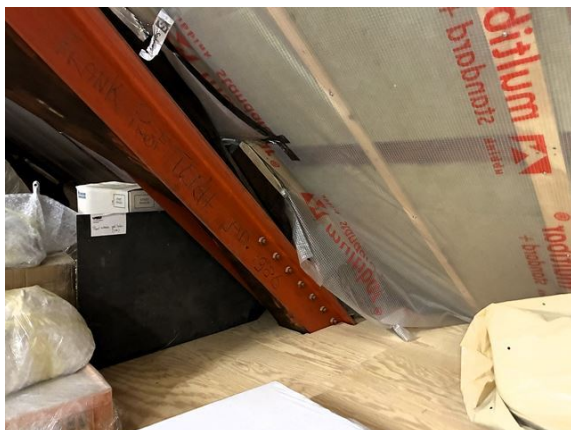
- Op enkele plaatsen is de plakband, welke de dampdichte laag moet afsluiten, losgelaten.

*zolder Statenzaal: losgekomen folie (2025)*

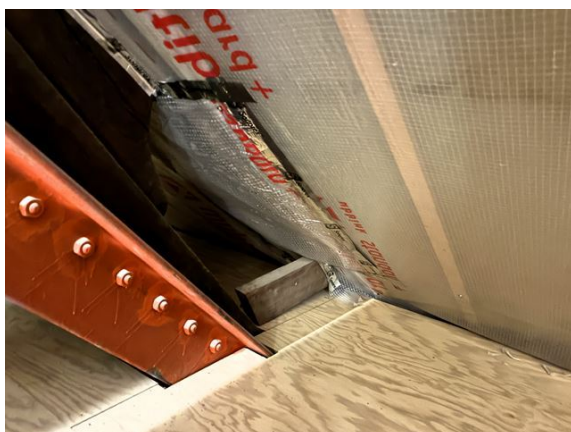
- Enkele blokkelen onder dak no. 20 zijn niet gekoppeld aan het spantbeen. Door de aangebrachte isolatie en de verhoogde vloer is niet controleerbaar of de blokkelen nog een functie hebben.

*zolder, dak no. 20: blokkeel los (2025)*

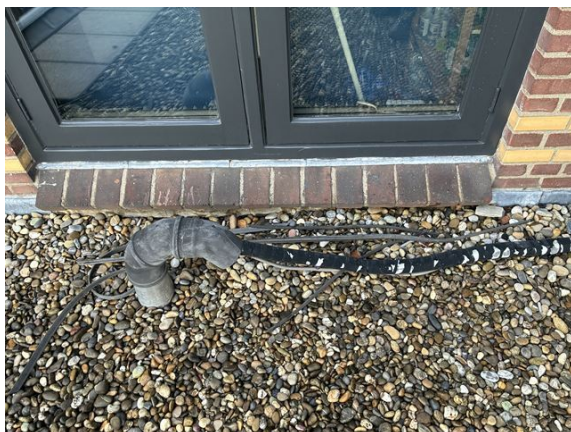
- De rubberen tochtstrips van de linkerbuitenramen in gevel no. 3, boven dak no. 16, liggen op het dak. Aan de binnenzijde is voorzetbeglazing aanwezig.

gevel no. 3: gedemonteerde tochtstrips op dak no. 16 (2025)

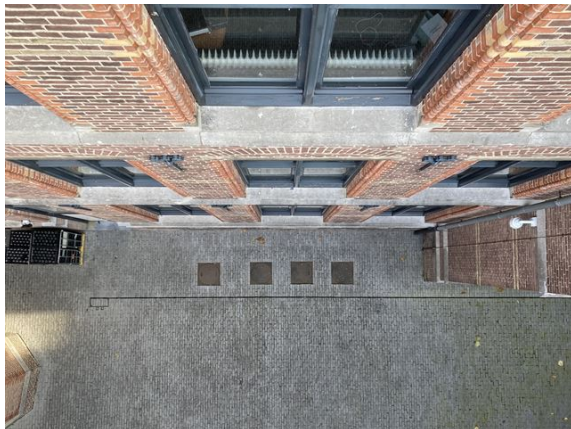
- Eerder uitgevoerde herstelwerkzaamheden met vulmiddel zijn niet overal verfijnd uitgevoerd en hierdoor zichtbaar.
- Verspreid zijn onderkanten van kozijndorpels licht ingerot, mede doordat dorpels onvoldoende vrijgehouden zijn van lekdorpels.
- Door de plaatselijk slechte staat van het buitenschilderwerk is het hout op meerdere plaatsen verweerd en komen droogscheuren voor.

*gevel no. 40: hout van onderdorpel verweerd (2024)*

- **Uitvoeringsjaar 2026. Buitenkozijnen (hout) herstellen.**  
Ingerot houtwerk, droogscheuren en openstaande houtverbindingen voldoende uitfrezen en met een blijvend elastische en goed hechtende twee-componenten reparatiemassa op basis van epoxy herstellen.  
Grote delen ingerot houtwerk vervangen.

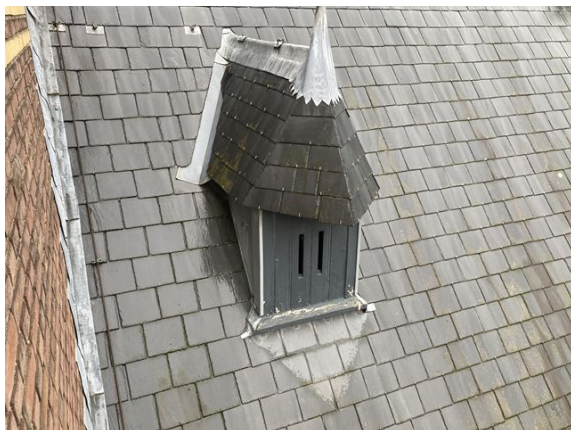
- Op enkele plaatsen zijn buitenkozijnen verweerd en ingerot onder meer van dakkapel no. 35 en van de kelderraamkozijnen.

*dakkapel no. 35: onderdorpel verweerd en ingerot (2024)*

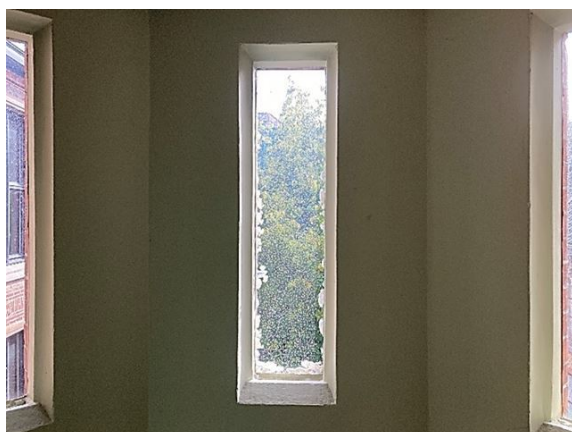
- Boven in het trappenhuis onder dak no. 8 t/m 10 is de folie van de beglazing losgekomen.

*trappenhuis: folie losgekomen (2023)*

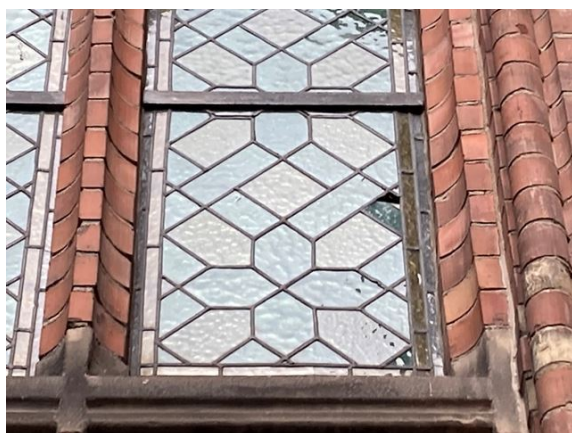
- Niet alle glasaansluitingen zijn waterdicht uitgevoerd.
- In de Statenzaal is onderaan de vensters de bevestiging van de stalen harnassen roestig.
- Een enkel ruitje is gescheurd of beschadigd onder meer in gevel no. 3 boven de westelijke achterdeur.

*gevel no. 3: glas in lood beschadigd boven westelijke achterdeur (2023)*

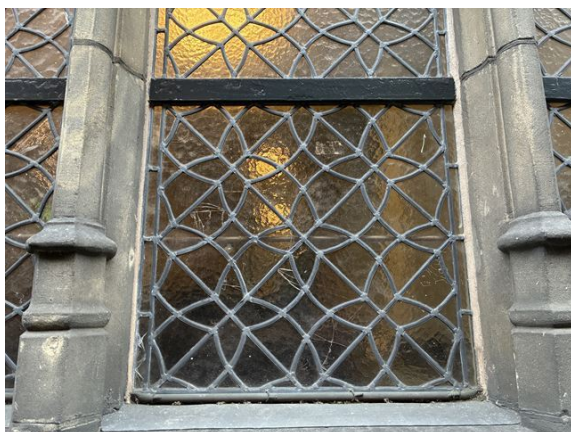
- Het glas in lood bij de voordeur in gevel no. 1 is beschadigd.

gevel no. 1: glas in lood bij voordeur  
beschadigd (2025)

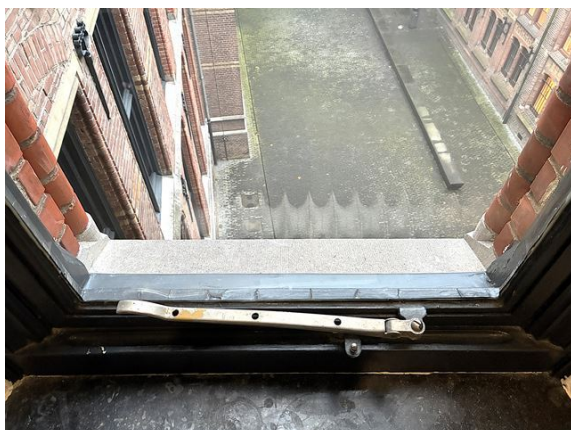
- Van diverse stalen buitenramen is de stopverf licht gebarsten en op enkele plaatsen losgekomen.

*gevel no. 3: stopverf gebarsten (2025)*

- **Uitvoeringsjaar 2026. Glasaansluiting buitenzijde (stopverf) vervangen.**  
Gescheurde, versteende en loszittende stopverfzomen uithakken en glassponning uitzuiveren. Houten sponningen tweemaal met een lijvige grondverf voorbehandelen, om het hout en houtverbindingen te beschermen en het intrekken van olie uit de stopverf tegen te gaan. Stalen sponningen goed ontroesten en conserveren. Sponningen afstoppen met lijnoliestopverf en deze minimaal 4 weken laten uitharden voor het overschilderen. Het schilderwerk binnen en buiten 2 mm opzetten tegen het glas.  
Het is duurzamer om de stopverfranden te vervangen door een elastische stopverfvervanger (bijvoorbeeld Monustop).

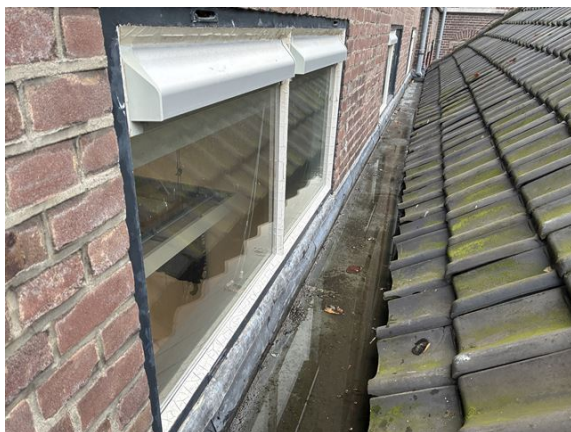
- De vernieuwde stopverfzomen van de buitenramen in gevel no. 34, boven goot no. 18, zijn nog niet geschilderd. De stopverf is flink gebarsten.

*gevel no. 34: stopverf eerder vernieuwd en gebarsten (2025)*

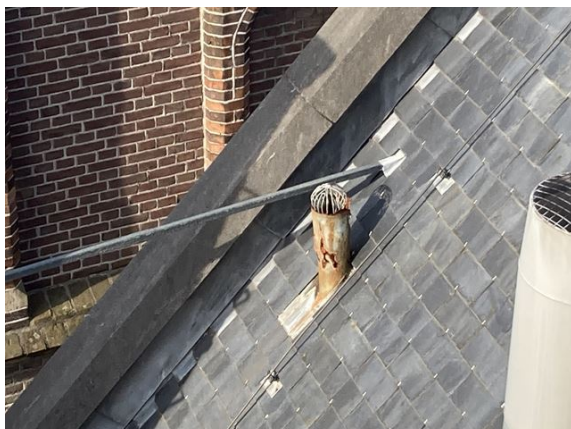
- De meest westelijke doorvoer op dak no. 12 is doorgeroest.

dak no. 12: doorvoer doorgeroest (2024)

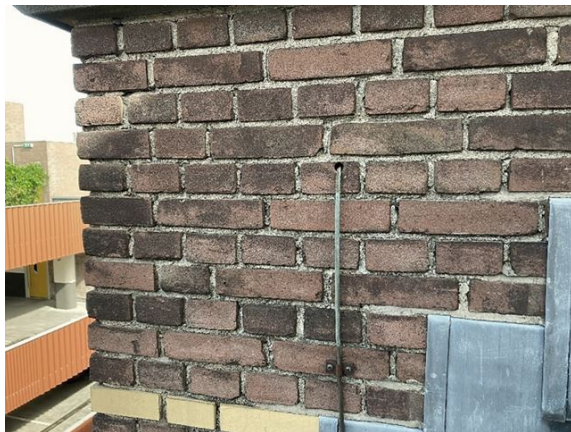
- Het eerder vervangen voegwerk onderaan gevel no. 23 is afwijkend van samenstelling.
- Op enkele plaatsen komt enig open en verweerd voegwerk voor, onder meer:
  - op diverse plaatsen juist boven het maaiveld, onder meer in gevel no. 1, 16 t/m 20 en 41;
  - in de borstwering rondom dakterras no. 15;
  - in de tuiten en de aanzetten van topgevel no. 2 en 4;
  - achter de afvoer in gevel no. 3, boven dak no. 17.

gevel no. 2: verweerd voegwerk aanzet topgevel (2023)

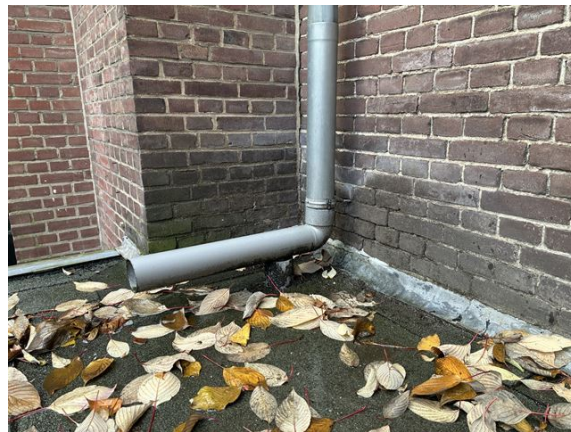
dak no. 17: voegwerk uitgespoeld (2025)

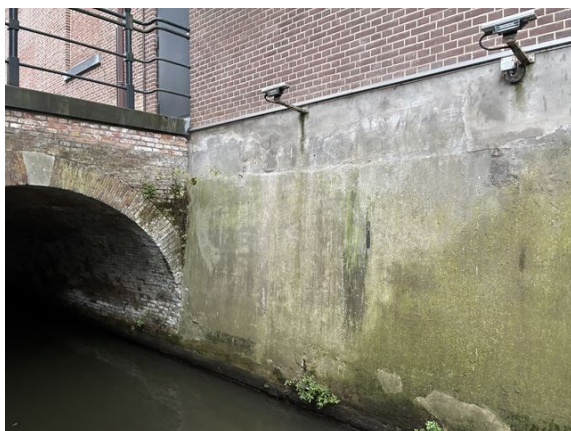
- In het buitenpleisterwerk boven de buitendeur in gevel no. 24 komen veel haarscheuren voor.
- Boven de waterlijn is het buitenpleisterwerk van gevel no. 24 op enkele plaatsen licht beschadigd.

*gevel no. 24: buitenpleisterwerk beschadigd (2025)*

Voor aanbrengen van het buitenpleisterwerk, het muurwerk goed reinigen en gebreken aan metselwerk en voegwerk herstellen.

Daar waar nieuw buitenpleisterwerk wordt aangebracht, de muur minimaal één dag ervoor royaal voorbevochtigen. Vlak voor het aanbrengen van het buitenpleisterwerk het muurwerk nogmaals bevochtigen door middel van licht vernevelen. Nadat het vocht voldoende in de ondergrond is getrokken, mag pas begonnen worden met aanbrengen van het buitenpleisterwerk.

Het buitenpleisterwerk na aanbrengen minimaal vijf dagen eenmaal per dag bevochtigen, maar zodanig dat geen kalkwaas ontstaat. Bij zeer droog weer, sterke wind en/of bezonning het buitenpleisterwerk twee- tot driemaal per dag bevochtigen, ook in het weekend. Het buitenpleisterwerk afschermen tegen sterke wind en/of bezonning.

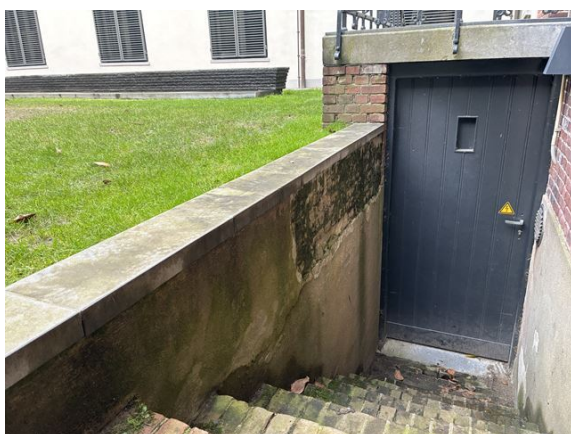
- Bij de trap naar de kelder is het beschadigde buitenpleisterwerk plaatselijk verwijderd.

*buitenruimte no. 5: buitenpleisterwerk plaatselijk verwijderd (2025)*

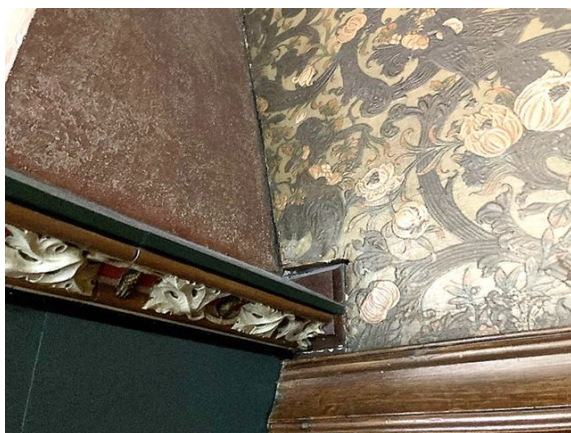
- In de gedeputeerdenkamer is de lijst bovenaan de lambriseringen met daaraan de wandbespanning losgetrokken.

*gedeputeerdenkamer: lijst van wandbespanning losgekomen (2023)*

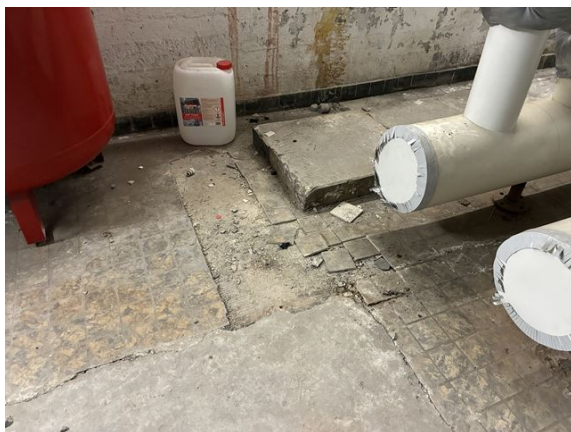
kelder: vloertegels cv-ruimte losgekomen  
(2025)

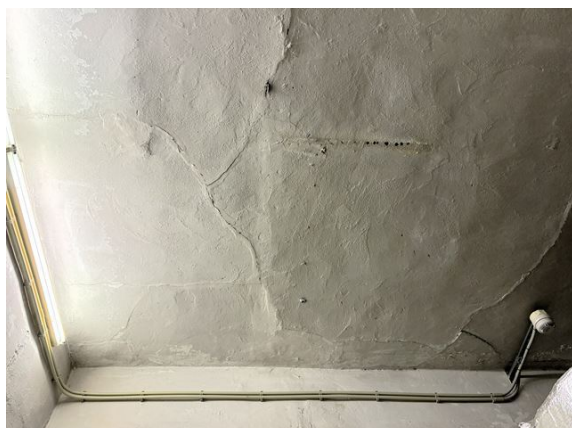
- De oude gepleisterde plafonds in de cv-ruimte in de kelder zijn flink gescheurd, beschadigd en uitgezakt.

*kelder: plafond cv-ruimte flink gescheurd (2025)*

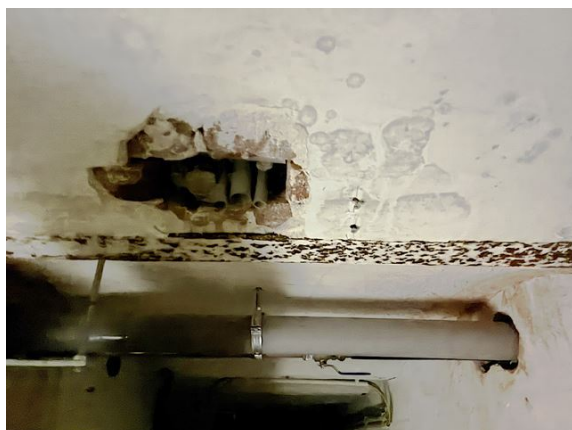
- Verspreid komt roestvorming op de stalen balken van het troggewelf voor, met name op de balken in de westelijke kelderruimte.

*kelder traptoren: stalen balken roestig, metselwerk bij doorvoer beschadigd (2025)*

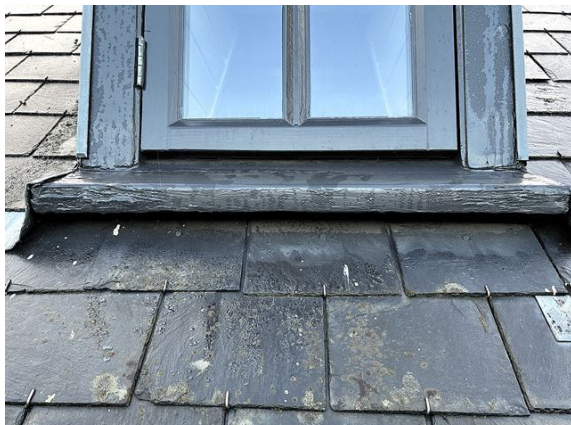
- De buitenkozijnen van dakkapel no. 22 t/m 25 en 27 t/m 30 zijn plaatselijk niet goed voorberekt voor het uitvoeren van het buitenschilderwerk.

*dakkapel no. 28: onderdorpel onvoldoende voorberekt voor uitvoering buitenschilderwerk (2025)*

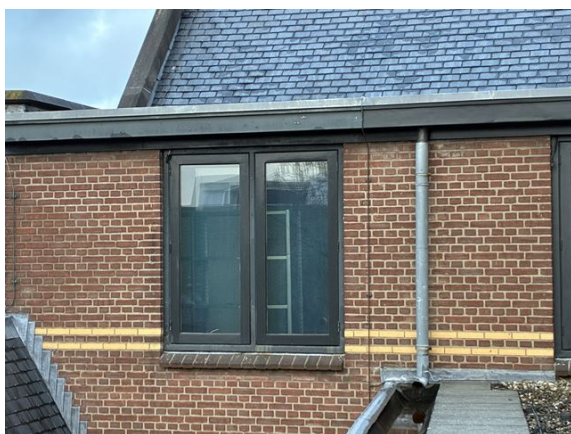
- Van meerdere hoge delen is het buitenschilderwerk nog niet geheel uitgevoerd.

*gevel no. 3: buitenschilderwerk plaatselijk niet uitgevoerd (2025)*

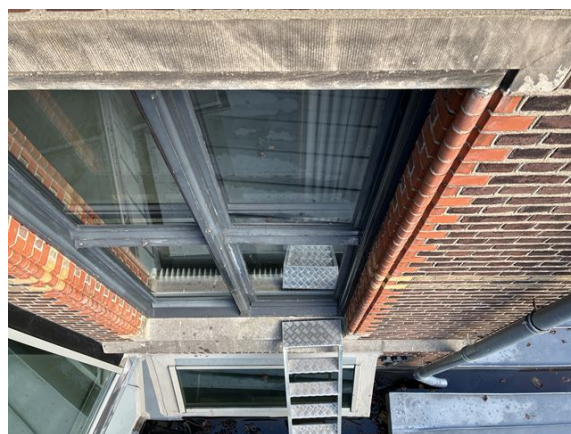
*gevel no. 36: verf gebarsten en vervaald (2025)*

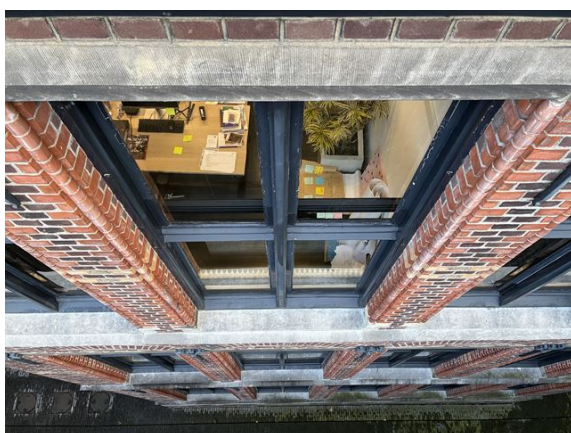
*gevel no. 38: verf tweede verdieping vaal en gebarsten (2025)*

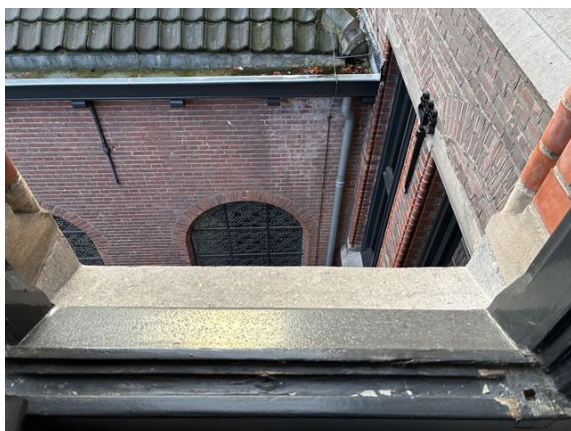
- Diverse buitenramen zijn na het schilderen te vroeg gesloten, waardoor de verf plaatselijk is beschadigd.  
De verf van één buitenkozijn op de tweede verdieping in gevel no. 33 is door regen beschadigd.

*gevel no. 33: verf door regen beschadigd (2025)*

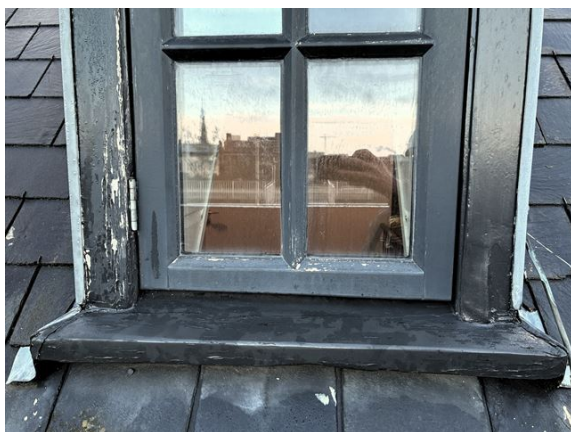
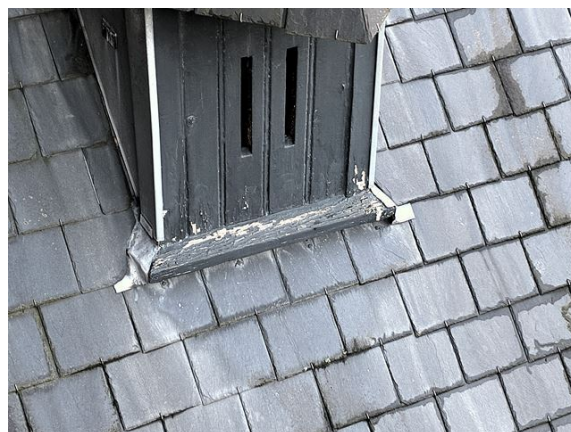
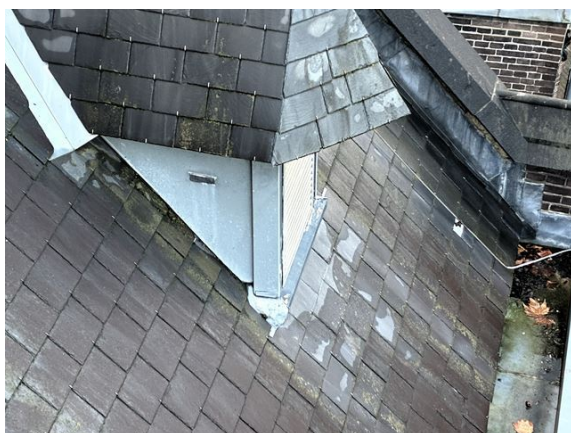
- De verf van dakkapel no. 26, 35 en 36 is plaatselijk gebarsten en gebladderd.

*dakkapel no. 26: verf afgebladderd (2025)*

*dakkapel no. 35: verf gebladderd (2025)*

*dakkapel no. 36: verf gebladderd (2025)*

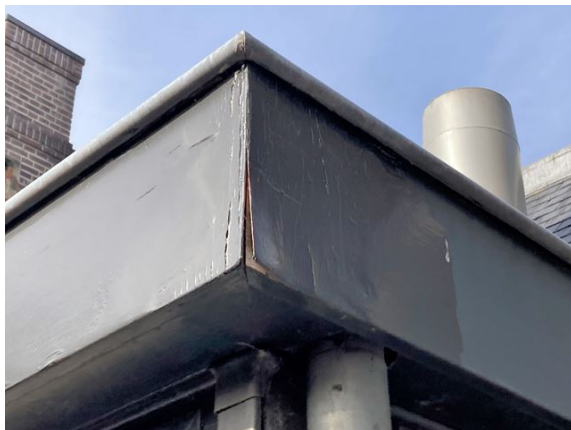
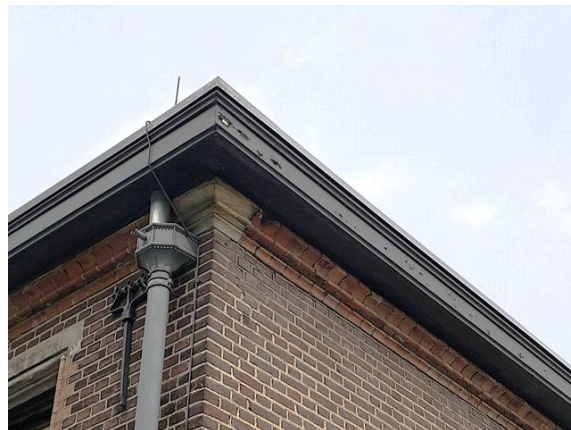
- De verf op de boeiboorden op grote hoogte is plaatselijk gebarsten en gebladderd. Enkele delen zijn niet afgelakt.

*dakkapel no. 37: boeiboord maar gedeeltelijk geschilderd (2024)*

*gevel no. 35: verf boeiboord gebladderd (2025)*

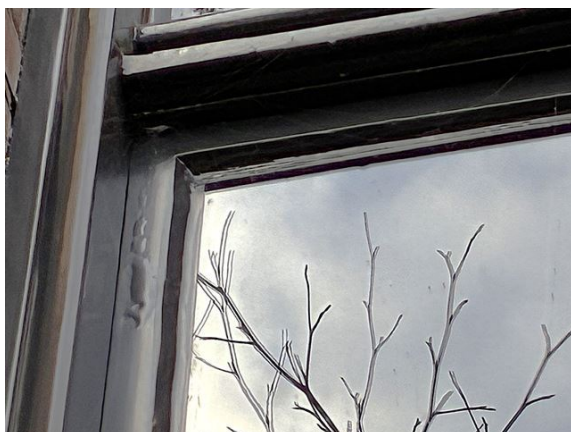
- Plaatselijk komen blazen voor in de verf.

*gevel no. 3: blaas in verf (2025)*

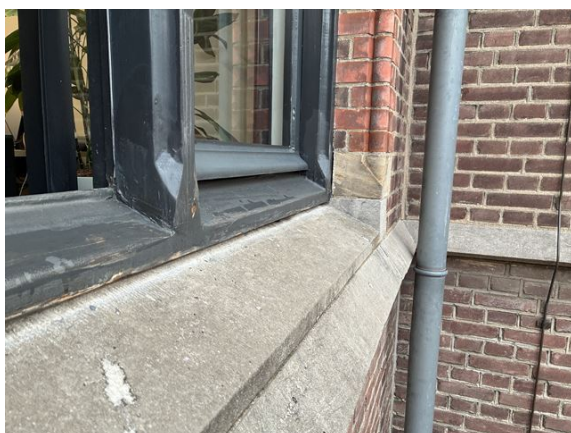
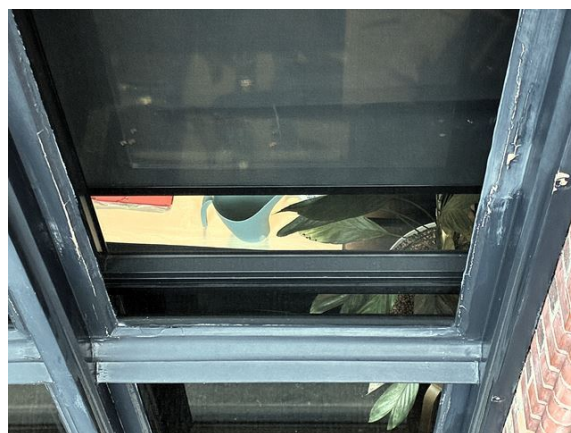
- Met name de verf op de hoge delen is vervaald en gebarsten.

*gevel no. 40: verf gebarsten en gebladderd tweede verdieping (2025)*

*gevel no. 40: verf gebarsten en vervaald (2025)*

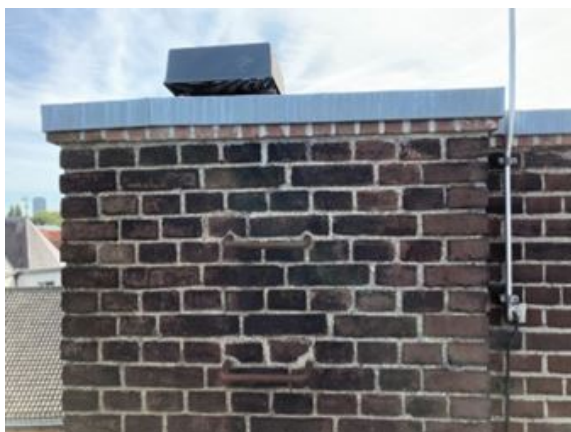
- De klimbeugels in de schoorstenen zijn roestig.

*schoorsteen no. 1: klimbeugels roestig (2023)*

Waar nodig verflaag verwijderen, ondergrond ontroesten en ontvetten. Geheel behandelen met corrosiewerende primer, grondverf en dekverf.

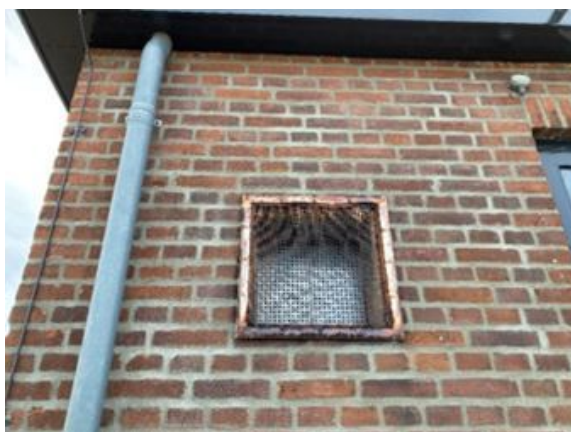
- Eén ventilatierooster van de liftschacht is roestig.

*gevel no. 11: ventilatierooster roestig (2023)*

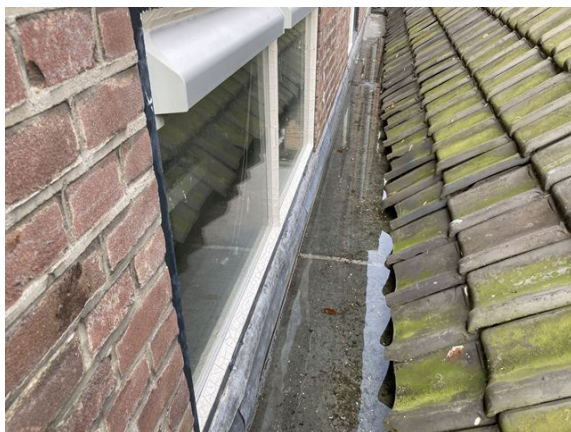
- Van de vensters in gevel no. 34 is de stopverf plaatselijk vernieuwd. Hierna is het buitenschilderwerk niet meer bijgewerkt.

*gevel no. 34: stopverf niet afgelakt, stopverf gebarsten (2024)*

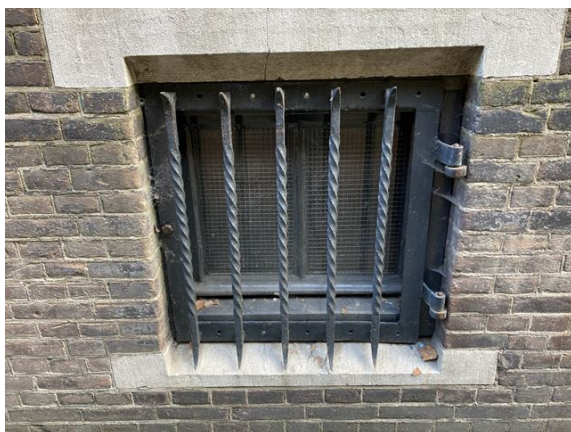
- De lantaarn op de hoek van gevel no. 7 is door roest licht beschadigd.
- De verf van de diefijzers in gevel no. 1 is op diverse plaatsen beschadigd, plaatselijk zijn de diefijzers roestig.

*gevel no. 1: diefijzers roestig (2024)*

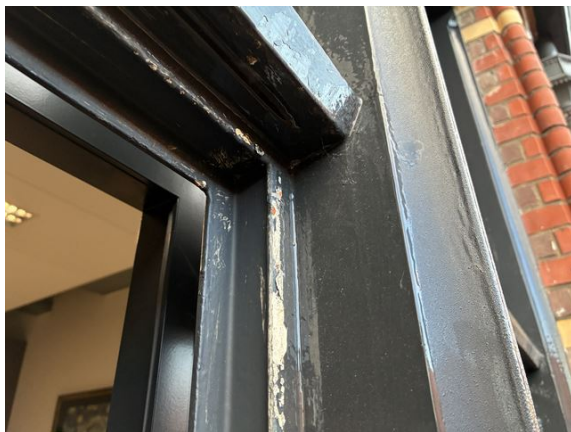
- De verf is plaatselijk beschadigd omdat de stalen buitenramen te snel na het schilderen zijn gesloten.

*algemeen: verf beschadigd, omdat buitenramen te snel zijn gesloten na het uitvoeren van het buitenschilderwerk (2025)*

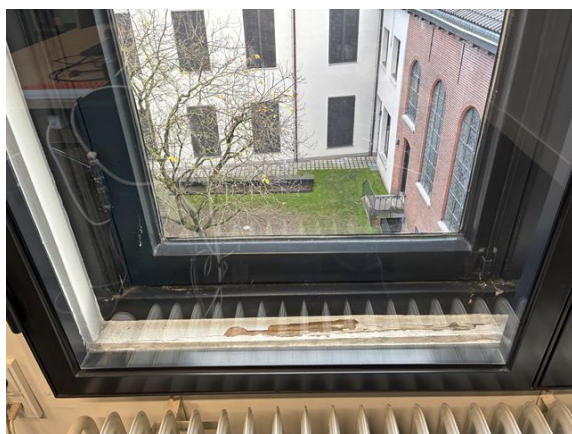
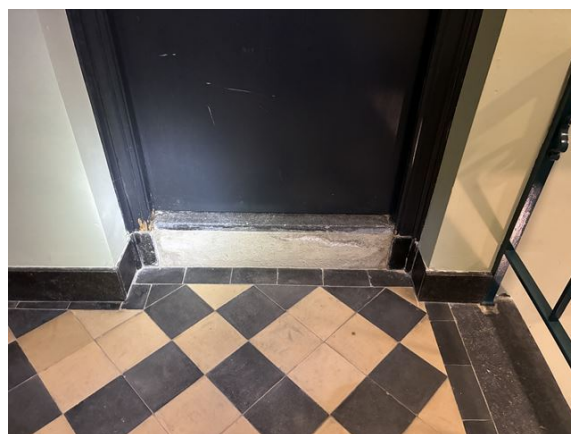
- Plaatselijk is de verf gebarsten of gebladderd.

gevel no. 32: verf afgebladderd (2025)

trappenhuis: verf buitenkozijn onder dak no. 4 afgebladderd, hout verweerd (2025)

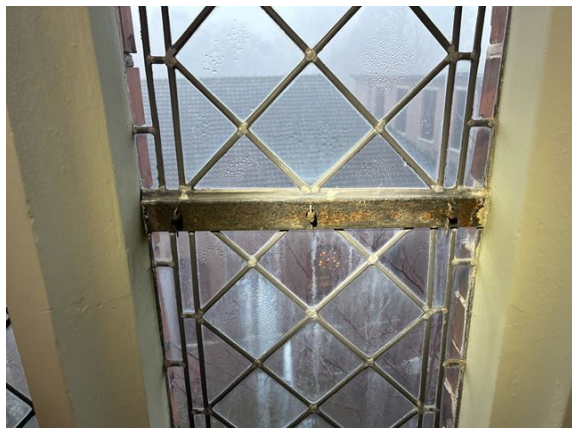
- Van de vensters uitgevoerd met glas in lood zijn de brugstaven, harnassen en bindroeden enigszins roestig.

gevel no. 7: brugstaaf roestig (2025)

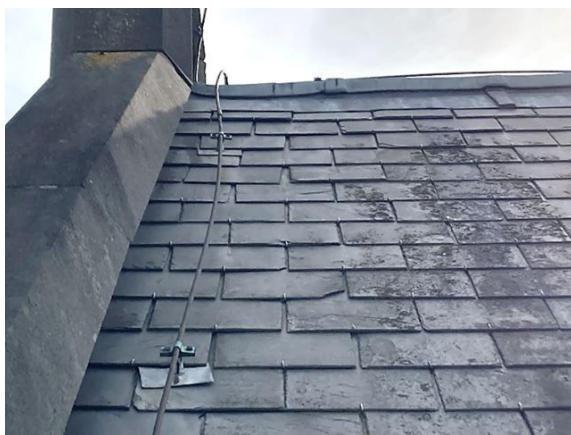
- De leien zijn dun.
- Verspreid zijn leien bros en komt algenbegroeiing voor.
- Diverse leien zijn uitgezakt. Deze veroorzaken nog geen lekkage.

*dak no. 1: leien verschoven, lei beschadigd (2023)*

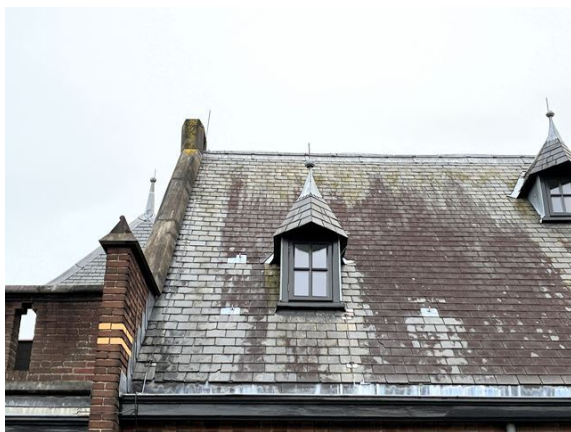
- Enkele leien zijn beschadigd.

*dak no. 1: leien beschadigd (2025)*

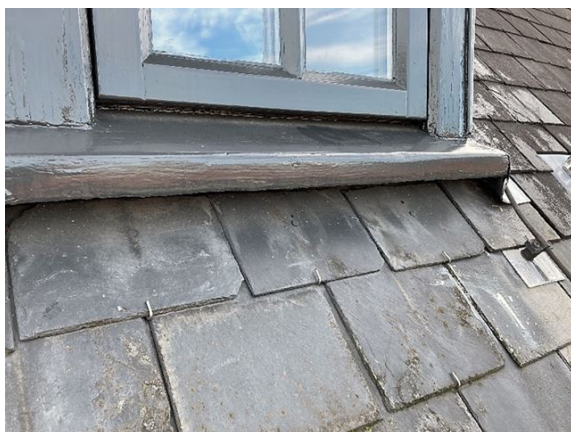
- De leien onder de dakkapellen zijn plaatselijk in het zicht vernageld.

*dak no. 1: leien in het zicht vernageld (2023)*

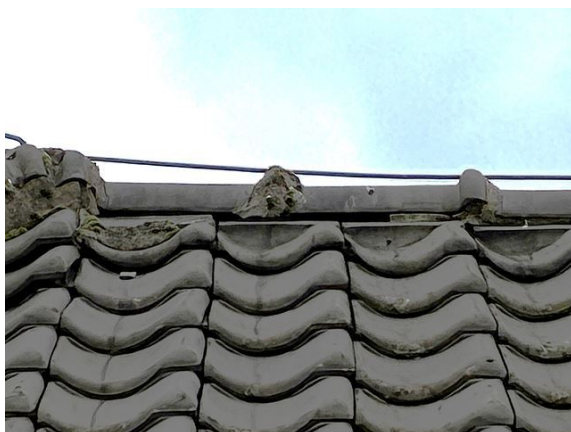
- Verspreid zijn enkele speciezomen van de nokvorsten losgescheurd of weggevallen.

*dak no. 20: speciezomen weggevallen  
(2024)*

Samenstelling mortel in maaddelen: 1,25 deel steen- of schelpkalk, 0,50 deel trasmeel, 2,5 deel bergzand. Hieraan 0,1 kg Lancrete kunststofvezels 12 mm per 10 liter toevoegen. De kunststofvezels vooraf 5 werkdagen weken in papje van kalk en water. Voor het goed afbinden de vorsten, minimaal 3 werkdagen na gereedkomen afdekken met vochtige steenwoldekens. Er kan ook een kant en klaar dakdekkersmortel (quick-mix van Tubag) worden toegepast. Hierbij de verwerkingsvoorschriften van de fabrikant aanhouden.

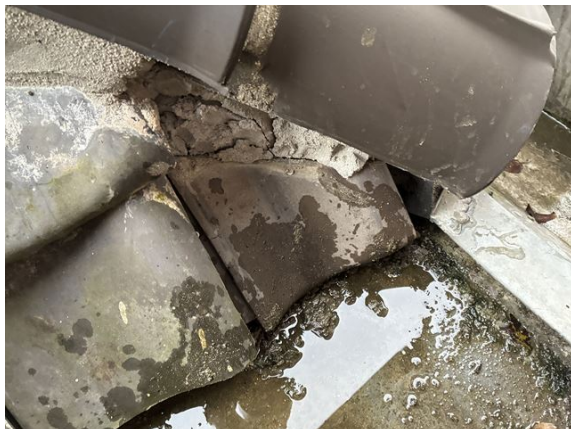
- De speciezoom van de onderste hoekkepervorst van dak no. 20-21 is niet afgewerkt.

*dak no. 21: speciezoom niet afgewerkt  
(2025)*

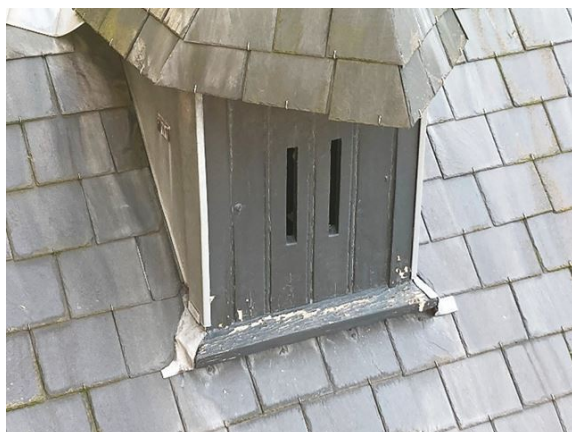
- Onder de onderdorpels van de dakkapellen dak no. 22 t/m 30, 35 en 36 ontbreekt lood. Op deze plaatsen zit de vernageling van de leien in het zicht.

*dakkapel no. 35: lood ontbreekt onder kozijndorpel (2023)*

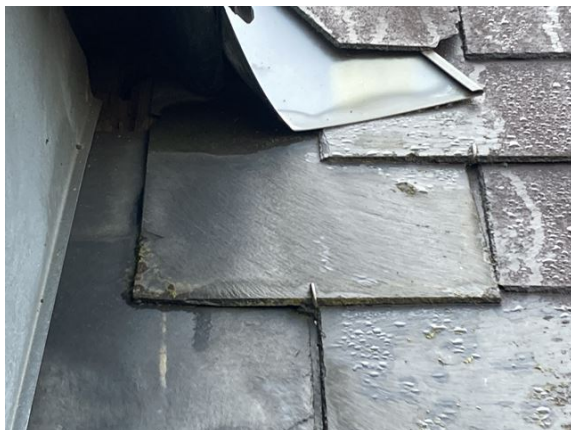
- Plaatselijk ontbreekt een loden loket bij de zinken zijwang.

*dak no. 1: loden loket ontbreekt (2024)*

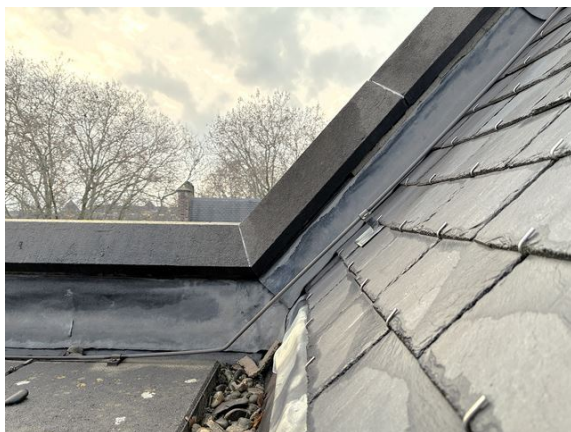
- In het lood boven dak no. 14, in gevel no. 4, is een scheur aanwezig.

*gevel no. 4: gevellood gescheurd,  
voegwerk weggevallen (2025)*

- **Muurlood (gevellood / loketten) herstellen.**  
Loket bovenaan dak no. 11-12 bij gelegenheid met behulp van een hoogwerker vernieuwen en deugdelijk vastzetten tegen opwaaien.
- **Uitvoeringsjaar 2026. Muurlood (gevellood / loketten) herstellen.**  
Gescheurd gevellood boven dak no. 14, in gevel no. 4 herstellen.  
Gevellood plaatselijk aanvoegen.  
Gevellood minimaal 3 cm diep in de voeg met behulp van roestvaststalen Borra voegklemmen (3 stuks per m<sup>1</sup>) of loodproppen bevestigen. Het lood daarna aanvoegen.

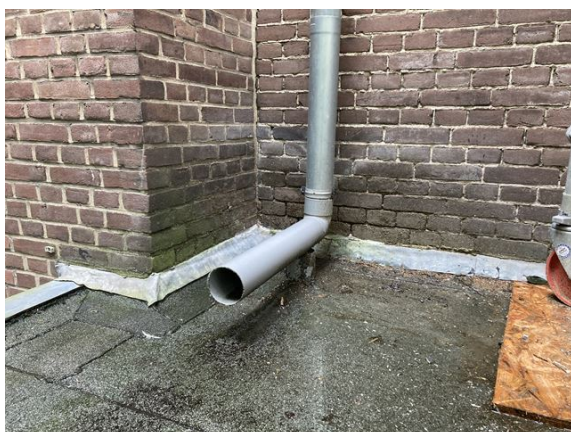
- Op diverse locaties is de voeg boven het gevellood losgekomen en/of weggevallen, onder meer.
  - gevel no. 3, boven dak no. 17;
  - gevel no. 4, boven dak no. 2;
  - gevel no. 34, boven goot no. 18.

*gevel no. 3: voegwerk boven gevellood dak  
no. 17 plaatselijk weggevallen (2024)*

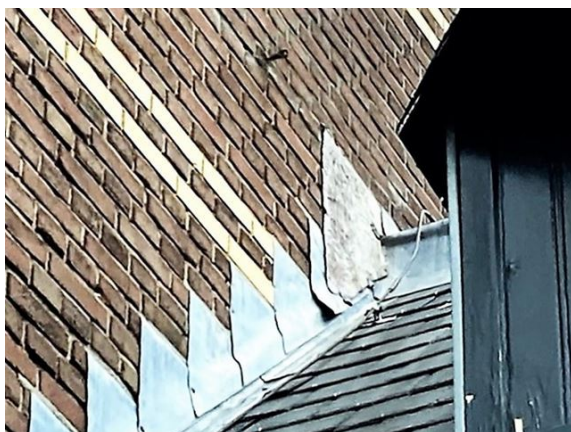
- Het bovenste loket in gevel no. 4, bovenaan dak no. 11 en 12, is met kit gefixeerd.

*dak no. 11-12: gescheurde loket tijdelijk met kit gefixeerd (2022)*

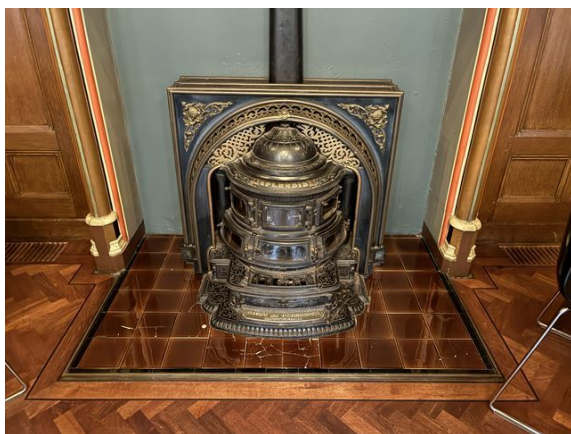
- Van de schouw in de gedeputeerde kamer zijn enkele vloertegeltjes losgekomen van de ondergrond, gescheurd en beschadigd.

*begane grond: beschadigde vloertegels (2025)*

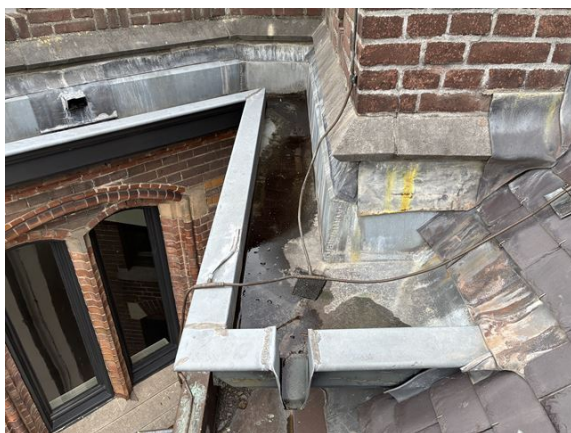
- Het zink is oppervlakkig verweerd.
- In goot no. 14 en 15 is het zink enigszins aangetast door koperhoudend regenwater, afkomstig van het koperen dak van het voormalig Gouvernementspaleis en de bliksemafleiders.
- Het beschadigde zink van goot no.15 is op twee plaatsen met bitumen dakbedekking afgedicht.

*goot no. 15: beschadigd zink met bitumen bedekking afgedicht (2025)*

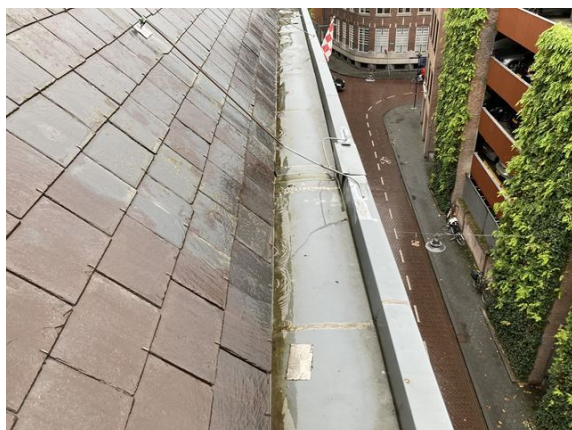
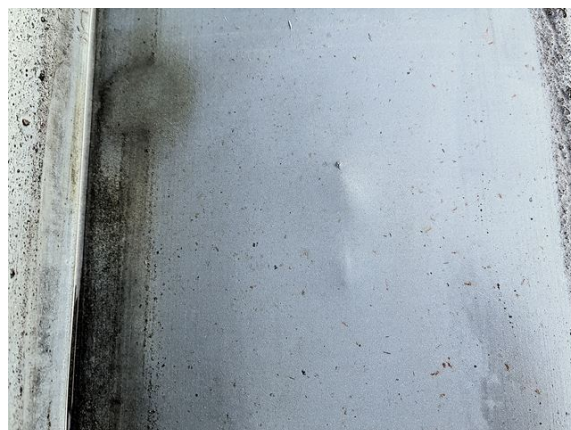
- Op diverse plaatsen zijn drukpunten in het zink aanwezig door onderliggende gootbeugels. Op diverse plaatsen is het gescheurde zink met bitumen en kit tijdelijk afgedicht.

*goot no. 1: gescheurde gootbekleding tijdelijk met bitumenband afgedicht (2024)*

*goot no. 1: zinkbekleding beschadigd door onderliggende gootbeugels (in 2025 tijdelijk met kit afgedicht) (2025)*

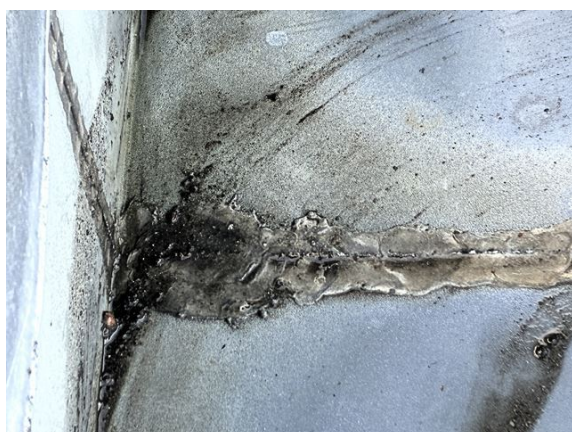
- Enkele soldeernaden van de gootopstanden zijn licht ingescheurd.
- De zinkbekleding van goot no. 1 is flink verweerd, met name onder de drup van de leibedekking en bij de bliksemafleiders op de goot. Plaatselijk is putcorrosie aanwezig.

*goot no. 1: zink flink verweerd (2025)*

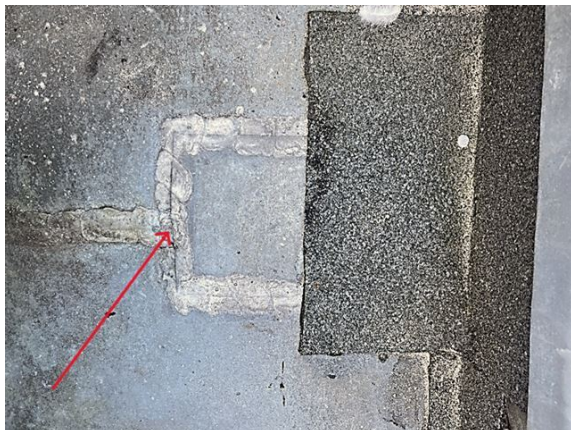
- Eén opnieuw gescheurde soldeernaad is door ons tijdelijk met kit afgedicht.

*goot no. 5: opnieuw gescheurde soldeernaad, tijdens inspectie 2023 tijdelijk met kit afgedicht (2023)*

- **Periodiek. Goten reinigen.**  
Om verstoppingen te voorkomen, de goten periodiek reinigen. Hieraan extra aandacht besteden in en aan het einde van de herfst.
- **Uitvoeringsjaar 2026. Gootbekledingen (zink) herstellen.**  
Ter plaatse van de gescheurde soldeernaad een expansiestuk aanbrengen.

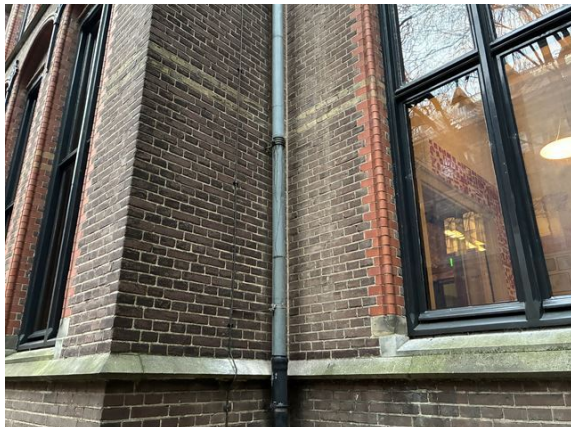
- Van de zuidelijke regenwaterafvoer tegen gevel no. 34 en van de regenwaterafvoer boven dak no. 17 zijn de beugels roestig.
- Het zink van diverse regenwaterafvoeren vertoont vertering.
- De onderlinge overlappings van de afvoeren zijn gering en op diverse plaatsen enigszins lek. Dit is met name het geval bij de regenwaterafvoeren onder goot no. 1 en bij de regenwaterafvoer tegen gevel no. 37.

*gevel no. 37: lekkage door te geringe overlapping bij verbinding (2025)*

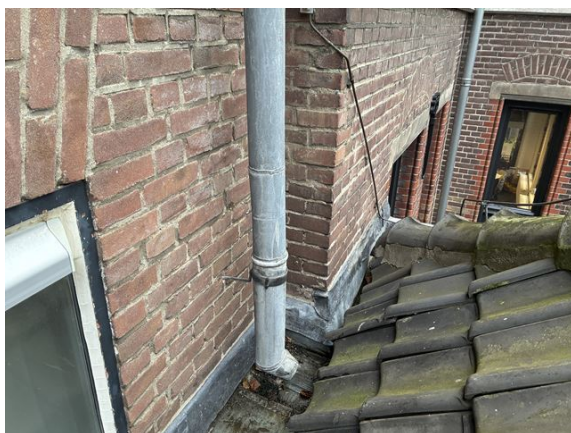
- Diverse regenwaterafvoeren zijn licht gedeukt.
- De regenwaterafvoer tegen gevel no. 34, boven goot no. 18, is flink verweerd en het onderste gedeelte van de noordelijke regenwaterafvoer zit los.

*gevel no. 34: regenwaterafvoer verweerd en losgekomen uit muur (2025)*

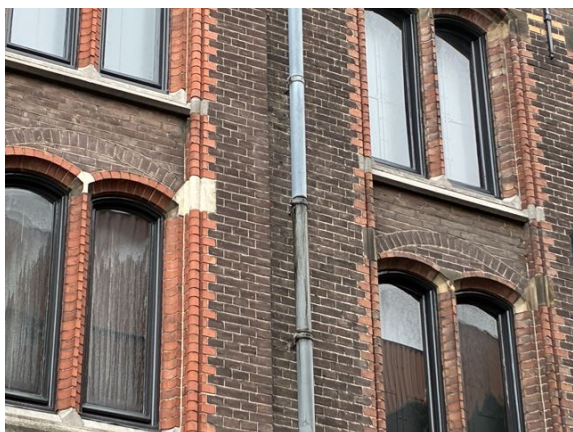
- De regenwaterafvoer onder goot no. 13, tegen gevel no. 23, is poreus en lek.

gevel no. 23: regenwaterafvoer poreus en lek (2025)

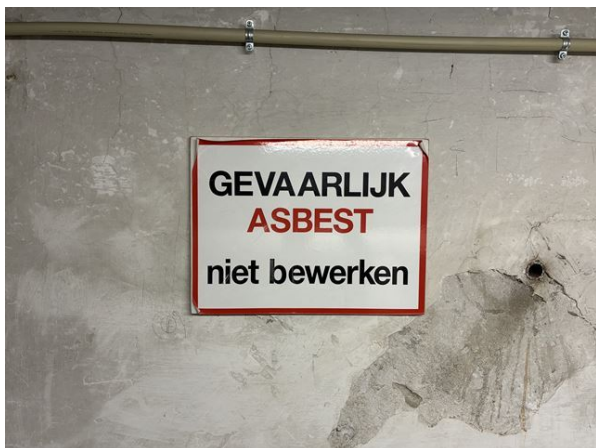
kelder: asbest aanwezig kelder en kruipruimtes (2025)
