MONUMENTEN 19 – WACHT – 75 NOORD-BRABANT

INSPECTIE- RAPPORT 2025

NB2019 koetshuis_2025_12_01
Koetshuis - traforuimte
Verwersstraat 41
5211 HT 's-Hertogenbosch

Inspectierapport

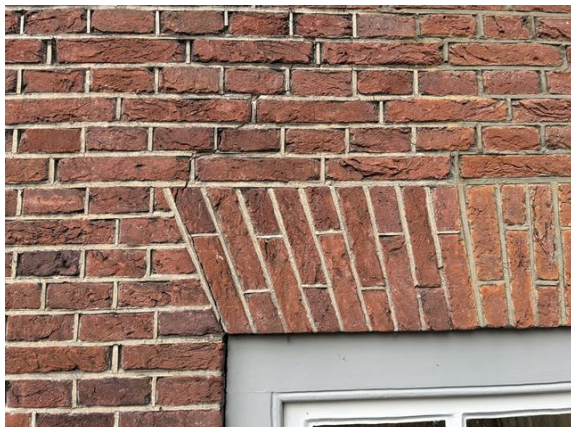
- Verspreid komen zetscheuren in het muurwerk voor. onder meer boven de buitenraamkozijnen in gevel no. 1.

gevel no. 1: scheurvorming boven buitenramen (2025)

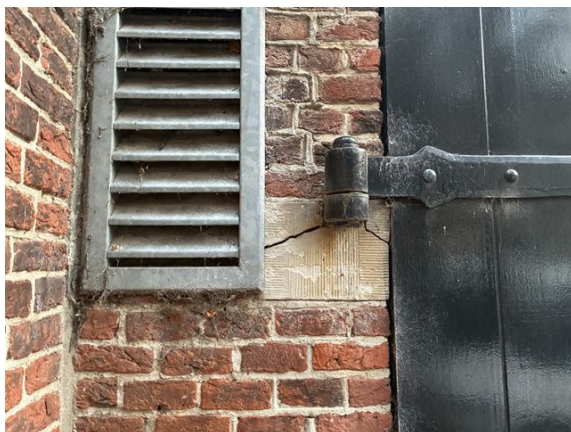
- De natuurstenen blokken in de deuropeningen zijn door het oproesten van de duimen gescheurd.

gevel no. 6: natuursteen gescheurd (2025)

- **Uitvoeringsjaar 2026. Buitenmetselwerk (natuursteen) vervangen.**

Natuursteen herstellen of vervangen.

Werkzaamheden gecombineerd uitvoeren met tijdelijk verwijderen, ontroesten en schilderen van de duimen.

Het herstel van natuursteen uitvoeren conform de Uitvoeringsrichtlijn Steenhouwwerk (URL 4007) van de Stichting Erkende Restauratiekwaliteit Monumentenzorg (ERM). Deze is te downloaden van de website ERM (www.stichtingerm.nl).

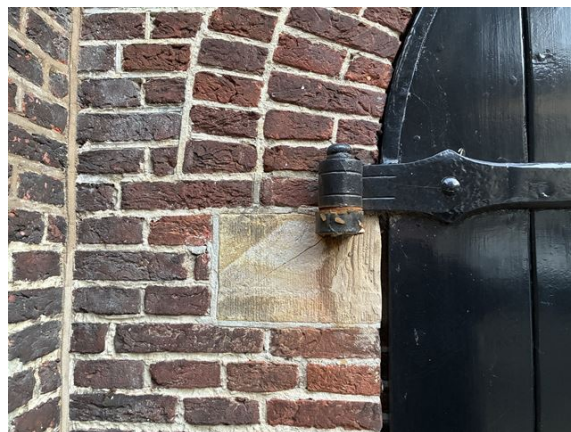
gevel no. 2: natuursteen gescheurd (2025)

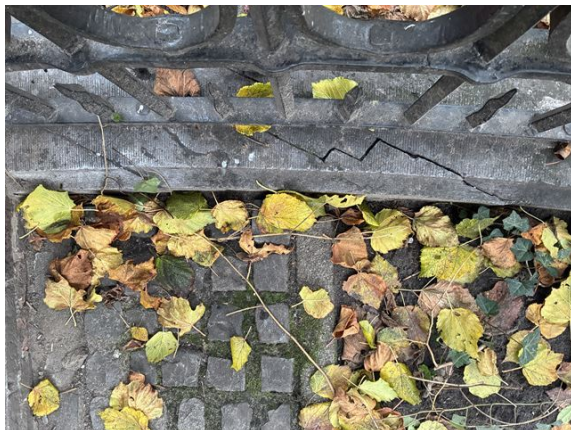
- Het hardsteen onder het hekwerk is plaatselijk gescheurd en enigszins verzakt.

gevel no. 9: hardsteen element gescheurd (2025)

- **Uitvoeringsjaar 2026. Buitenmetselwerk (natuursteen) herstellen.**

Scheuren in natuursteen dichtzetten, om verdere schade aan de natuursteen elementen te voorkomen.

De hardsteen met steken of breuken verlijmen met lijm op basis van epoxy (Akapox). Breukvlakken zorgvuldig schoonborstelen en reinigen, zodat een goede hechting met de lijm tot stand komt. Epoxylijm kleuren in de kleur van de verweerde hardsteen. Epoxylijm naadvullend aanbrengen zonder te morsen en overtollige lijm over de hardsteen weg te smeren. Na het lijmen mogen geen lijmresten meer op de hardsteen zichtbaar zijn. Indien nodig de benodigde roestvaststalen krammen of doken aanbrengen.

Het herstel van natuursteen uitvoeren conform de Uitvoeringsrichtlijn Steenhouwwerk (URL 4007) van de Stichting Erkende Restauratiekwaliteit Monumentenzorg (ERM). Deze is te downloaden van de website ERM (www.stichtingerm.nl).

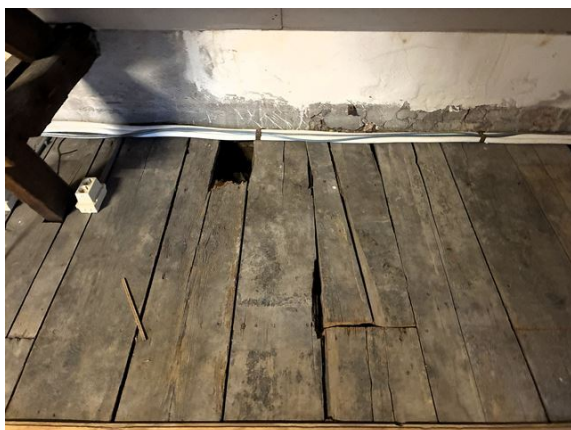
- Van de zoldervloer zijn enkele delen beschadigd, gescheurd en enigszins ingerot en vermolmd.

zolder: vloerdeel beschadigd (2025)

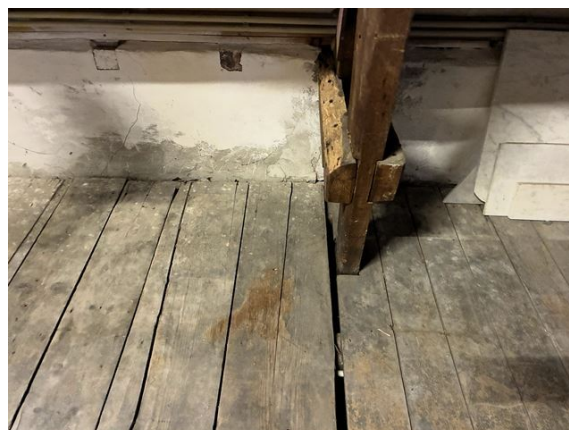
zolder: vloerdelen gescheurd (2025)

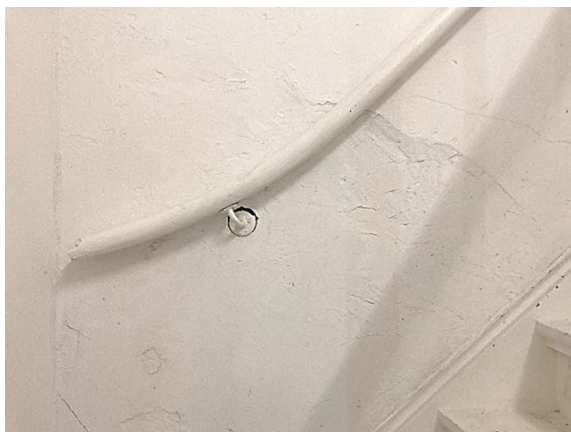
- Enkele leuningen zijn gedemonteerd.

trapopgang: leuning los (2023)

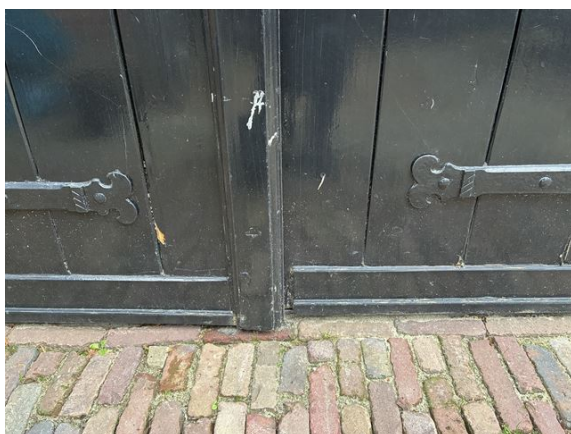
- De buitendeuren in gevel no. 2 zijn aangetast en ingerot.

gevel no. 2: buitendeuren zijn aangetast door zwam (2025)

- **Uitvoeringsjaar 2026. Buitendeuren (hout) herstellen.**

Ingerot houtwerk, droogscheuren en openstaande houtverbindingen voldoende uitfrezen en met een blijvend elastische en goed hechtende twee-componenten reparatiemassa op basis van epoxy herstellen.

Grote delen ingerot houtwerk vervangen.

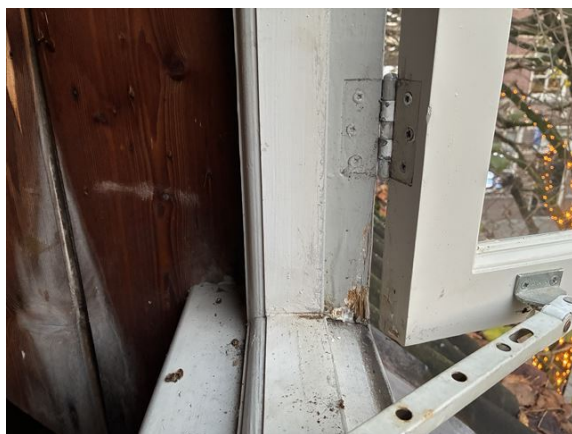
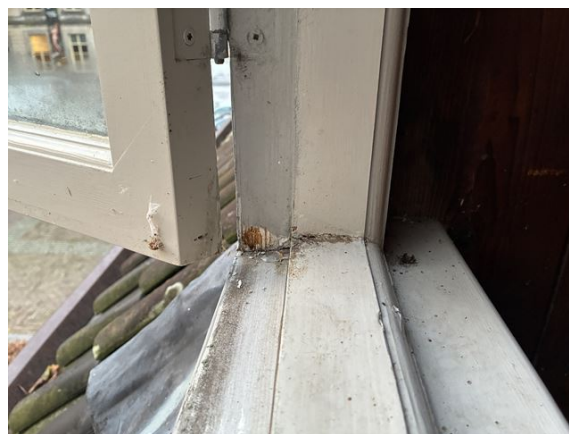
- De dorpel van dakkapel no. 5 is hersteld met een lat. De kozijnstijlen zijn onderaan nog ingerot.

dakkapel no. 5: houtwerk buitenraamkozijn ingerot (2025)

- **Uitvoeringsjaar 2026. Buitenkozijnen (hout) herstellen.**
Ingerot houtwerk van dakkapel no. 5 herstellen, droogscheuren en openstaande houtverbindingen voldoende uitfrezen en met een blijvend elastische en goed hechtende twee-componenten reparatiemassa op basis van epoxy herstellen.
Grote delen ingerot houtwerk vervangen.

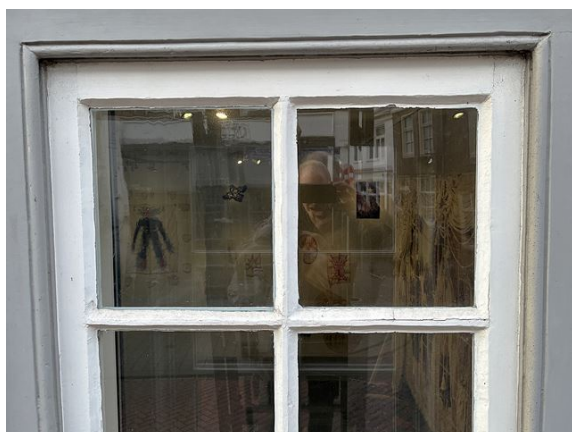
- De stopverf is plaatselijk versteend en/of gescheurd.
Een defecte glasafdichting beïnvloedt de duurzaamheid van het hout en het verfsysteem.

gevel no. 4: stopverf gebarsten (2025)

- **Uitvoeringsjaar 2026. Glasaansluiting buitenzijde (stopverf) vervangen.**
Gescheurde, versteende en loszittende stopverfzomen uithakken en glassponning uitzuiveren. Houten sponningen tweemaal met een lijvige grondverf voorbehandelen, om het hout en houtverbindingen te beschermen en het intrekken van olie uit de stopverf tegen te gaan. Stalen sponningen goed ontroesten en conserveren. Sponningen afstoppen met lijnoliestopverf en deze minimaal 4 weken laten uitharden voor het overschilderen. Het schilderwerk binnen en buiten 2 mm opzetten tegen het glas. Het is duurzamer om de stopverfranden te vervangen door een elastische stopverfvervanger (bijvoorbeeld Monustop).

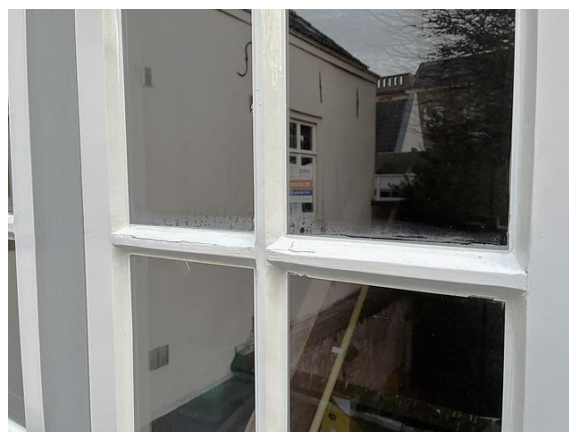
dakkapel no. 6: stopverf losgescheurd (2025)

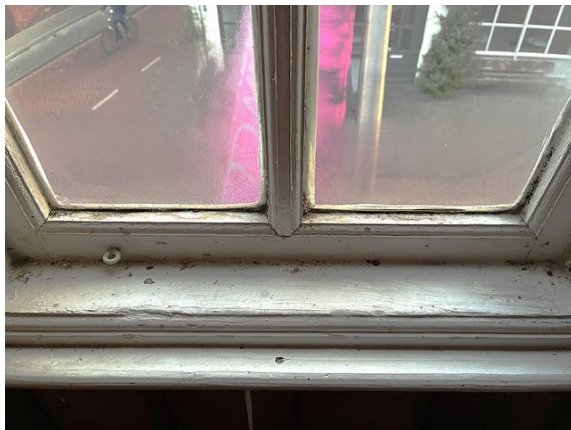
- Enkele glasaansluitingen van de buitenramen op de zolder zijn losgekomen.

dakkapel no. 7: kit losgekomen van het glas (2025)

- **Uitvoeringsjaar 2026. Glasaansluiting binnenzijde (kit) vervangen.**
Gebrekkige glasaansluitingen vervangen en tegen het glas op dichtschilderen.

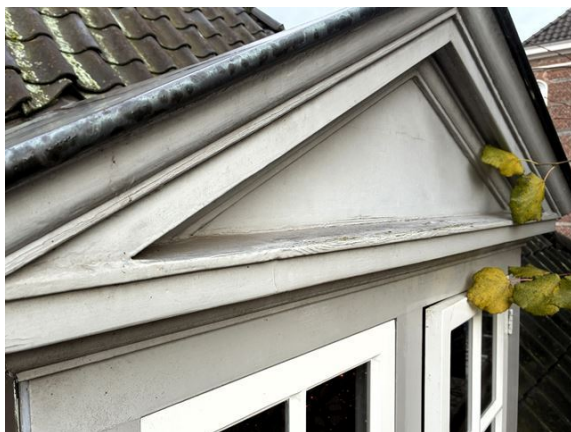
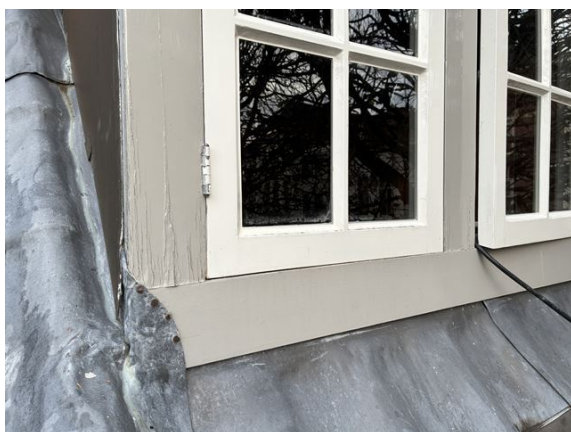
- De verf is op meerdere plaatsen flink gebarsten.

dakkapel no. 5: buitenschilderwerk gebarsten (2025)

dakkapel no. 5: verf gebarsten (2025)

- **Periodiek. Buitenschilderwerk op hout reinigen.**
Het schilderwerk regelmatig, bijvoorbeeld met het reinigen van het glas, schoonmaken. Hiermee wordt voorkomen dat door het indringen van vervuilde stoffen de verf wordt aangetast.
- **Uitvoeringsjaar 2026. Buitenschilderwerk op hout uitvoeren.**
Verlaag plaatselijk schrapen, bijwerken met grondverf en dekverf aanbrengen. Ingerot houtwerk, droogscheuren en openstaande houtverbindingen voldoende uitfrezen en met een blijvend elastische en goed hechtende twee-componenten reparatiemassa op basis van epoxy herstellen.

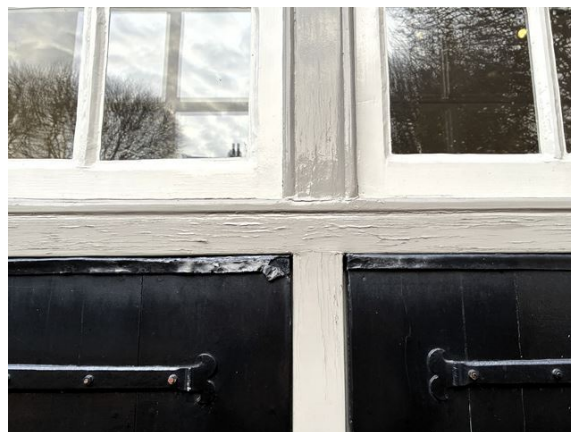
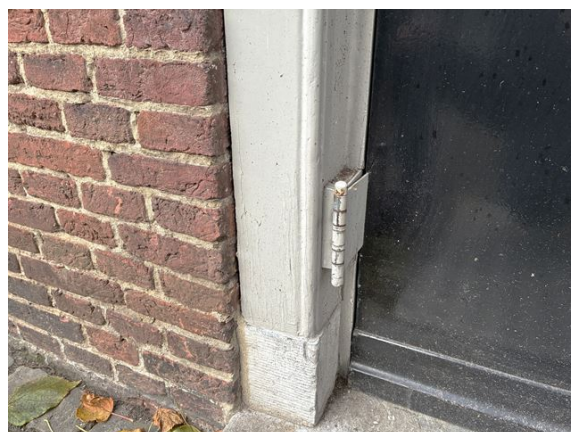
gevel no. 1: verf gebarsten (2025)

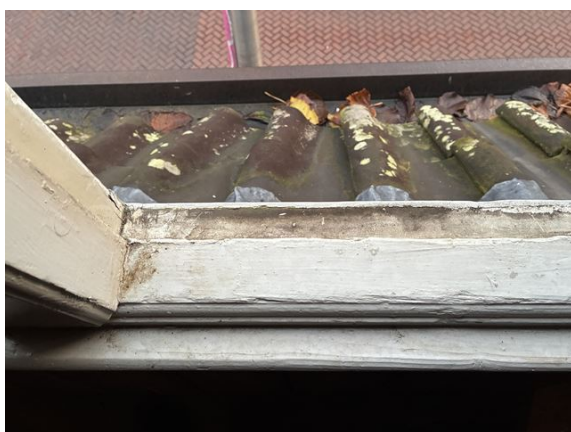
- Niet alle dakkapelramen zijn geopend tijdens het uitvoeren van het buitenschilderwerk.

dakkapel no. 7: buitenraam niet geopend tijdens het uitvoeren van het buitenschilderwerk (2025)

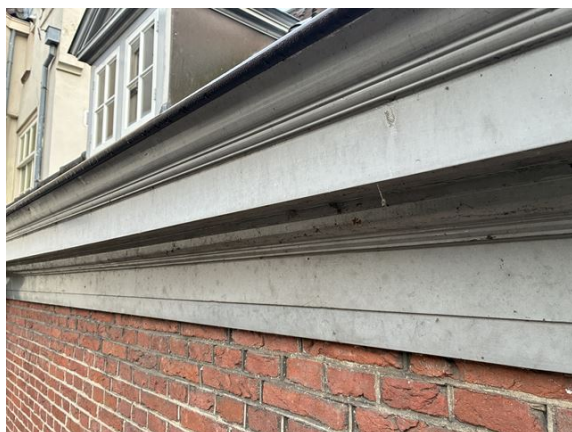
- De verf van de gootlijst is vervaald.

goot no. 2: verf vervaald (2025)

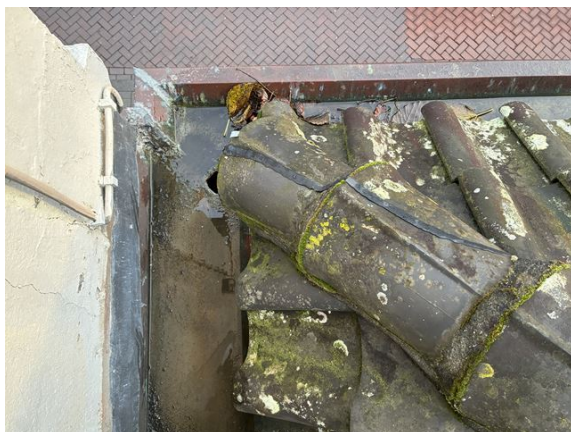
- Diverse hoekkepervorsten zijn gescheurd.

dak no. 3-4: gescheurde hoekkepervorsten tijdelijk met kit afgedicht (2025)

- **Uitvoeringsjaar 2026. Nok- en hoekkepervorsten (keramisch) vervangen.**

Vooraf de aansluitende dakpannen goed natmaken en luchtdroog op laten drogen. De vorsten onderdompelen in water en luchtdroog laten drogen, voordat de vorsten worden verwerkt. Nokvorsten van het weer af overlappend dekken en elke vorst losvast zetten op de nok met een aluminium nagel van 80 mm lengte. Mortel vooraf op dakpannen leggen. Zorgen dat er geen mortel over de dakpannen uitloopt. Nokruiter vrijhouden van de mortel of afschermen met noppenfolie, zodat door zwelling en krimp de nokvorsten niet kapot knappen. Samenstelling mortel in maatdelen: 1,25 deel steen- of schelpkalk, 0,50 deel trasmeel, 2,5 deel bergzand. Hieraan 0,1 kg Lancrete kunststofvezels 12 mm per 10 liter toevoegen. De kunststofvezels vooraf 5 werkdagen weken in papje van kalk en water. Voor het goed afbinden de nokvorsten, minimaal 3 werkdagen na gereedkomen afdekken met vochtige steenwoldeken. Er kan ook een kant en klaar dakdekkersmortel (quick-mix van Tubag) worden toegepast. Hierbij de verwerkingsvoorschriften van de fabrikant aanhouden. Bij mechanische bevestiging volgens de NPR 6708 roestvaststalen bevestigingsmiddelen toepassen.

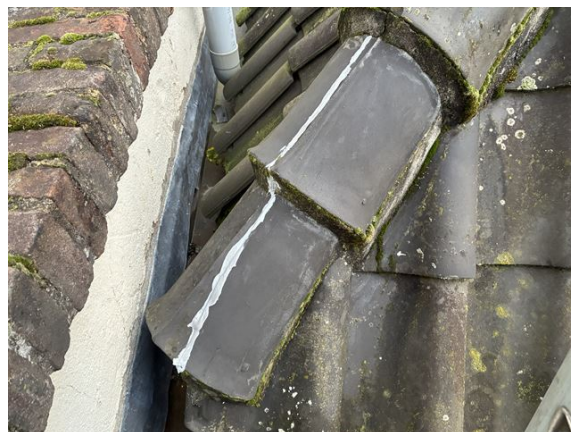
dak no. 2-3: gescheurde hoekkepervorsten tijdelijk met kit afgedicht (2025)

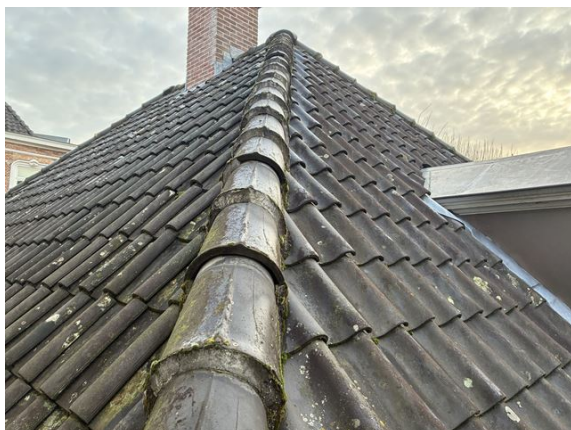
- De speciezomen van de opnieuw aangevoegde hoekkepervorsten is hard van samenstelling.
- Diverse speciezomen van de hoekkepervorsten zijn losgekomen en weggevallen. Hierdoor komen enkele hoekkepervorsten los. Tijdens de inspectie 2025 is de onderste afgeschoven hoekkepervorst dak no. 1-4 door ons terug aangebracht en met draad gefixeerd.

dak no. 2-3: speciezomen bovenop hoekkepervorsten losgekomen en weggevallen (2025)

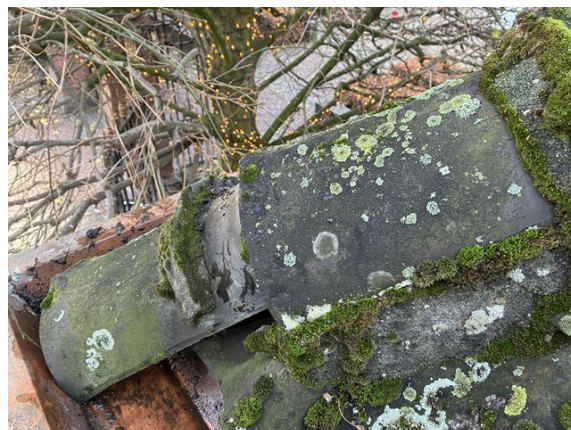
dak no. 1-4: hoekkepervorst afgeschoven (2025)

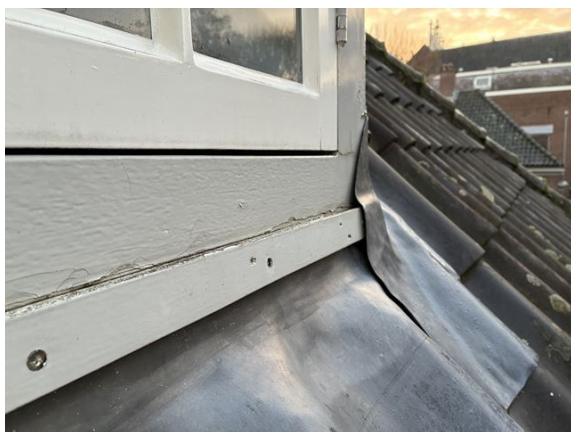
- Van dakkapel no. 6 is het dorpellood met een multiplex lat op het buitenkozijn bevestigd. De lat is niet afgeschuind en is hierdoor inwateringsgevoelig.

dakkapel no. 6: dorpellood met lat bevestigd (2025)

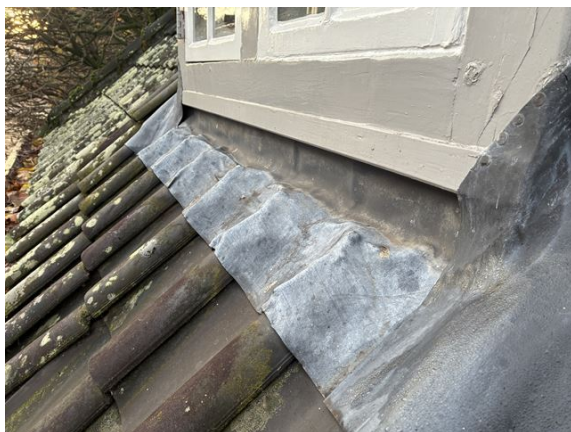
- Het dorpellood van dakkapel no. 7 is flink geplooid doordat de onderliggende dakpannen niet zijn afgeschuind.

dakkapel no. 7: lood flink geplooid doordat de onderliggende dakpannen niet afgeschuind zijn (2025)

- **Uitvoeringsjaar 2026. Loodaansluitingen verbeteren.**
Lood onder dakkapel no. 7 verbeteren. De onderliggende dakpannen aan de bovenzijde afschuinen.

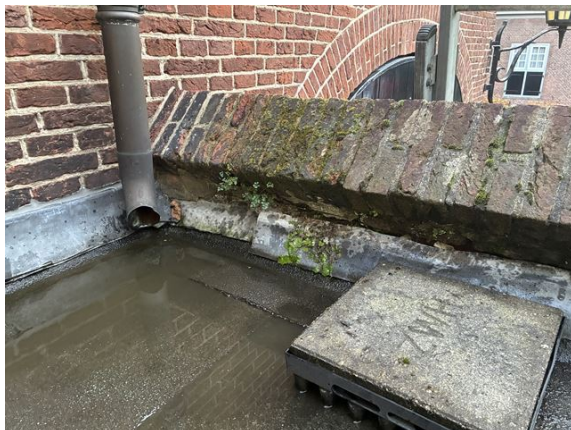
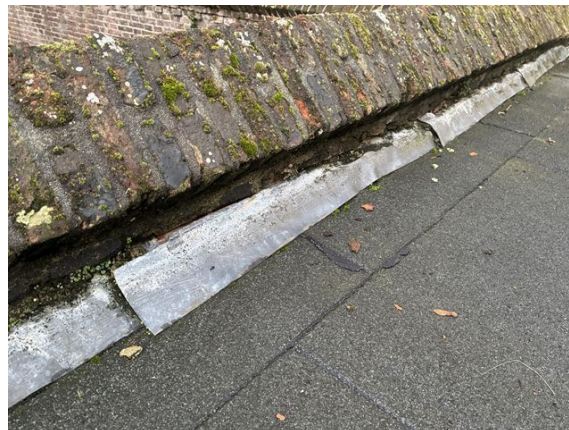
- Plaatselijk is gootvorming in het lood aanwezig.
- Plaatselijk is het gevellood losgekomen.

dak no. 8: gevellood losgekomen (2025)

- **Uitvoeringsjaar 2026. Muurlood (gevellood / loketten) vervangen.**

Gevellood gedeeltelijk vernieuwen en waar mogelijk hoger aanbrengen.

Bij vernieuwing van het gevellood minimaal 20 ponds lood toepassen. Het lood in verband met krimp en rek tijdens temperatuurwisselingen verwerken in stroken van één meter lengte met voldoende onderlinge overlap van minimaal 8 cm en van de weerszijde (Z-W) af overlappend.

Het lood minimaal 3 cm diep in de voeg met behulp van roestvaststalen Borra voegklemmen (3 stuks per m¹) of loodproppen bevestigen. Het lood daarna aanvoegen.

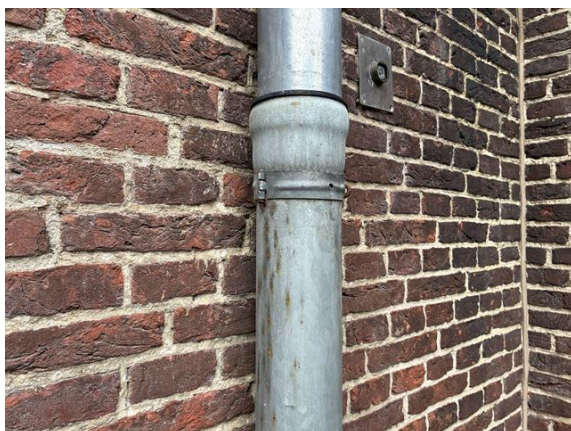
- Het verzinkt stalen ondereind tegen gevel no. 5 is plaatselijk roestig.

gevel no. 5: ondereind roestig (2025)

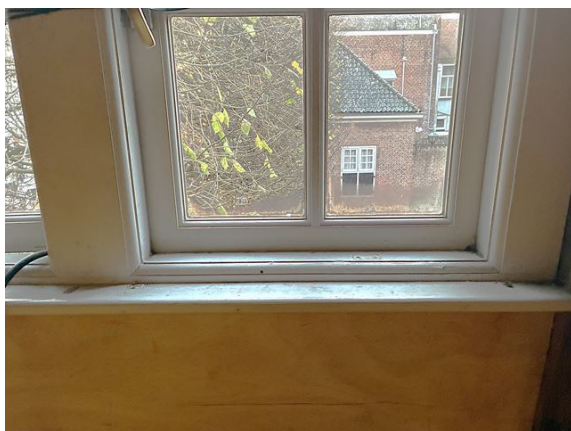
- De duimen van de buitendeuren in gevel no. 2 en 6 zijn roestig, waardoor het natuursteen en metselwerk is gescheurd en beschadigd.
- Enkele uitzetijzers van de dakkapellen ontbreken of zijn incompleet.

dakkapel no. 5: uitzetijzer ontbreekt (2025)

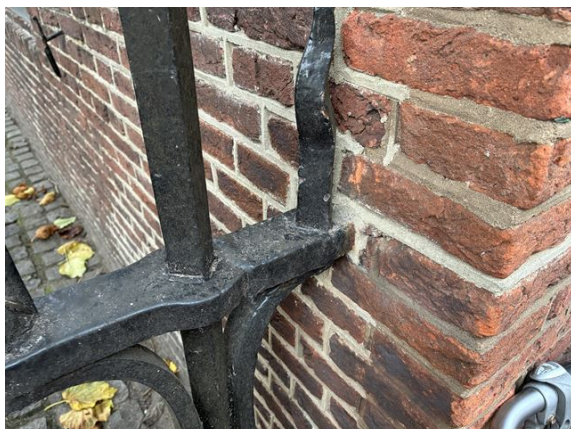
- De ingemetselde delen zijn plaatselijk roestig.

gevel no. 9: roestvorming ingemetselde delen (2025)

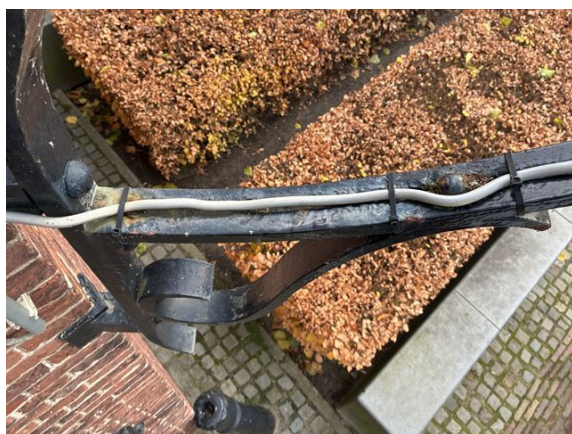
- De lantaarn is boven op de steun roestig.

gevel no. 1-2: lantaarn roestig (2025)

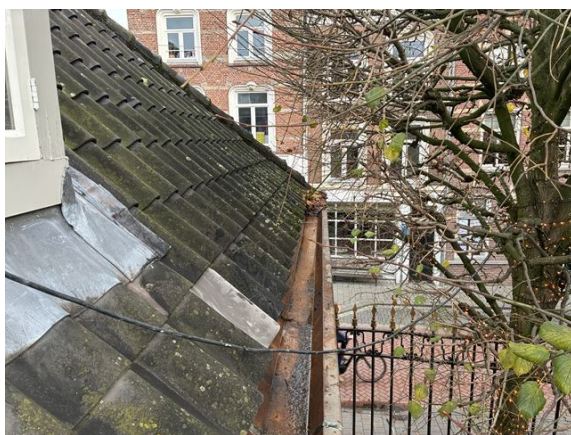
- De takken van de boom raken het dak, dakkapel en goot.

buitenruimte no. 1: takken raken dak en goot (2025)

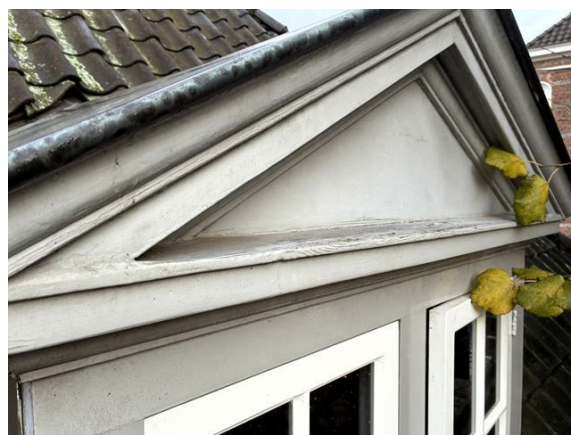
dakkapel no. 5: takken raken het houtwerk (2025)
