MONUMENTEN 19 – WACHT – 75 NOORD-BRABANT

INSPECTIE- RAPPORT 2025

NB2019 conciërgewoning_2025_12_01
Voormalige Conciërgewoning
Verwersstraat 43
5211 HT 's-Hertogenbosch

Inspectierapport

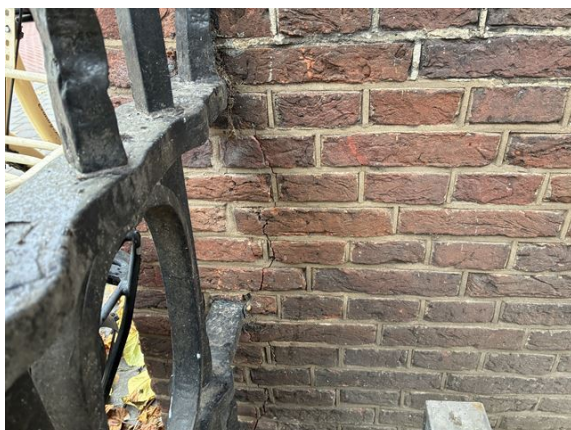
- Verspreid komt scheurvorming voor onder meer in gevel no. 1 door oproesten van het hekwerk en in gevel no. 3.

gevel no. 1: metselwerk gescheurd door oproesten ingemetselde delen van hekwerk (2025)

- **Uitvoeringsjaar 2027. Buitenmetselwerk (baksteen) herstellen.**

Roestige bevestiging vrijhakken en waar nodig verlaag verwijderen, ondergrond ontroesten en ontvetten. Geheel behandelen met corrosiewerende primer, grondverf en dekverf. Muurwerk herstellen.

Roestvaststalen muurwapening (spiraalankers) aanbrengen (bv. Helifix of Spirofix). Scheur herstellen door het frezen van een sleuf in de lintvoeg, lengte ter weerszijden van de scheur 500 mm. Sleuf frezen tot een diepte van 40 mm zonder de stenen erboven en onder te beschadigen. Zonodig inslijpen met een dunne diamantzaag en verder handmatig uithakken, om beschadiging te voorkomen. Al het gruis grondig uit de sleuven zuigen en daarna schoonspoelen met schoon water zonder toevoeging van chemische middelen. Er mogen geen specieresten achterblijven. De sleuf en het aanliggende metselwerk royaal voorbevochtigen. Twee-componenten mortel volgens gebruiksvoorschrift leverancier aanbrengen in de sleuf. Bij sterke zuiging vooraf een primer aanbrengen. Roestvaststalen staaf in standaard kwaliteit roestvaststaal AISI 304 of AISI 316 in de mortel drukken, volgens gebruiksvoorschrift leverancier. Tweede laag mortel aanbrengen, waarbij er opgelet moet worden dat de staaf goed ingebed is in de mortel. Er voor zorgen dat minimaal 1,5 maal de hoogte van de voeg open blijft voor de normale voegmortel. Normale voegmortel aanbrengen nadat de twee-componenten mortel voldoende is uitgehard.

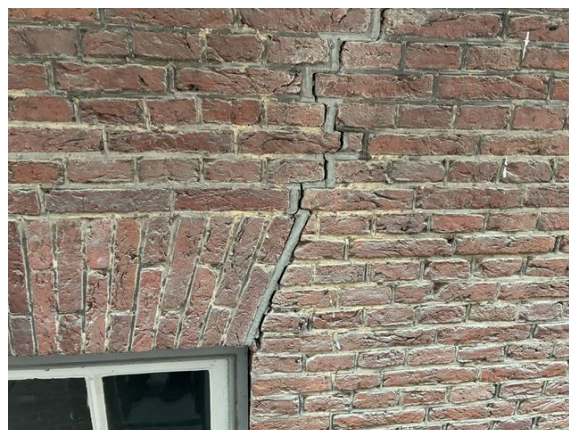
gevel no. 3: scheurvorming (2025)

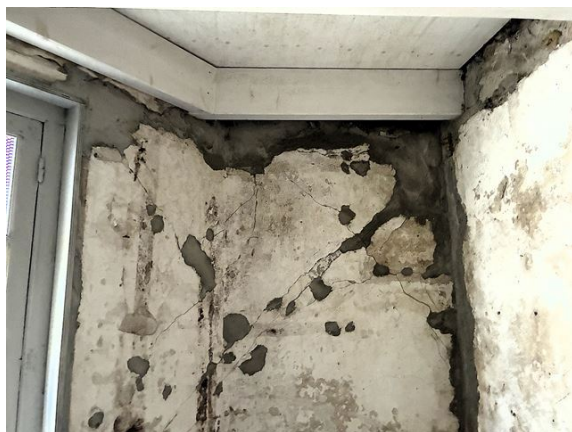
- Plaatselijk komt scheurvorming voor.

berging: scheurvorming (2025)

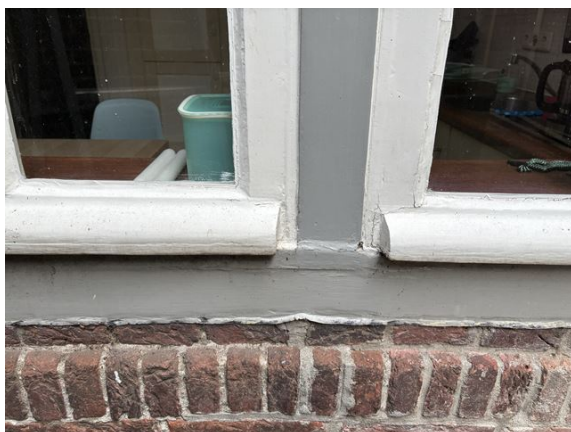
- In gevel no. 4 is de tussenstijl ingerot.

gevel no. 4: tussenstijl ingerot (2025)

- **Uitvoeringsjaar 2026. Buitenkozijnen (hout) reinigen.**
Kelderraamkozijn reinigen en nader beoordelen op houtrot.
- **Uitvoeringsjaar 2026. Buitenkozijnen (hout) herstellen.**
Ingerot houtwerk, droogscheuren en openstaande houtverbindingen voldoende uitfrezen en met een blijvend elastische en goed hechtende twee-componenten reparatiemassa op basis van epoxy herstellen.
Grote delen ingerot houtwerk vervangen.

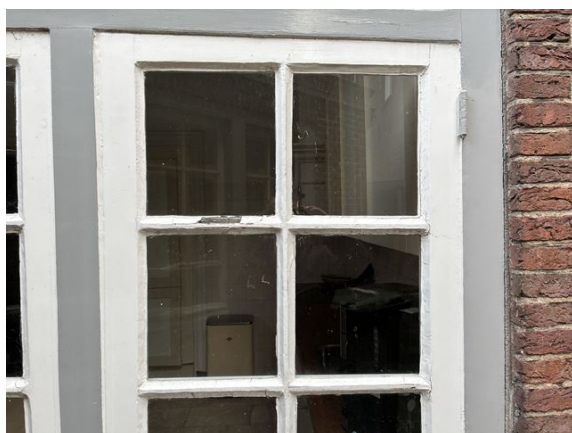
- Plaatselijk is de stopverf is versteend en/of gescheurd.

gevel no. 4: stopverf plaatselijk gescheurd (2025)

- **Uitvoeringsjaar 2026. Glasaansluiting buitenzijde (stopverf) vervangen.**

Gescheurde, versteende en loszittende stopverfzomen uithakken en glassponning uitzuiveren. Houten sponningen tweemaal met een lijvige grondverf voorbehandelen, om het hout en houtverbindingen te beschermen en het intrekken van olie uit de stopverf tegen te gaan. Stalen sponningen goed ontroesten en conserveren. Sponningen afstoppen met lijnoliestopverf en deze minimaal 4 weken laten uitharden voor het overschilderen.

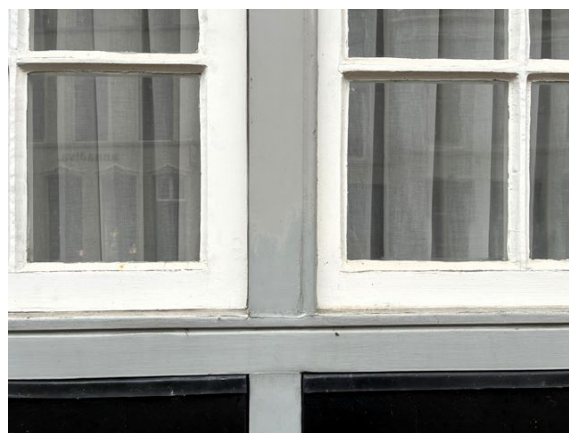
gevel no. 2: stopverf losgescheurd (2025)

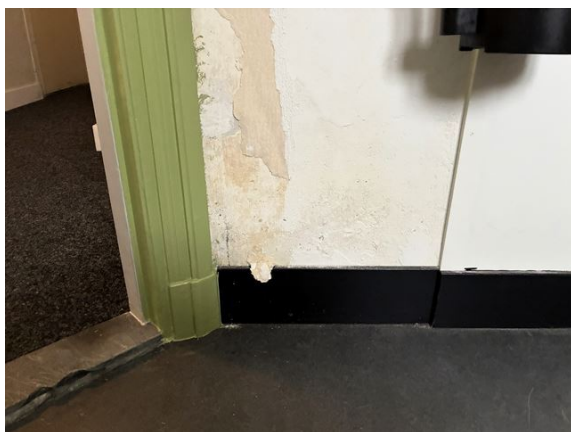
- Plaatselijk is het binnenpleisterwerk door zoutuitbloei beschadigd.

*begane grond: binnenpleisterwerk
beschadigd (2025)*

- **Uitvoeringsjaar 2026. Binnenpleisterwerk herstellen.**
Binnenpleisterwerk herstellen.

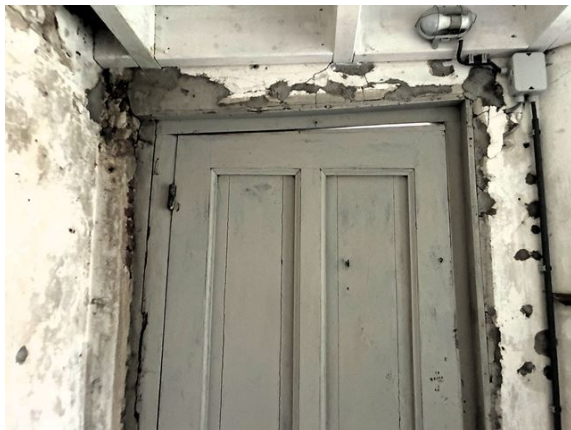
- Het binnenpleisterwerk is beschadigd.

*berging: binnenpleisterwerk beschadigd
(2025)*

- **Uitvoeringsjaar 2027. Binnenpleisterwerk herstellen.**
Bij vervanging of herstel een vochtregulerende kalkhoudende pleistermortel toepassen.

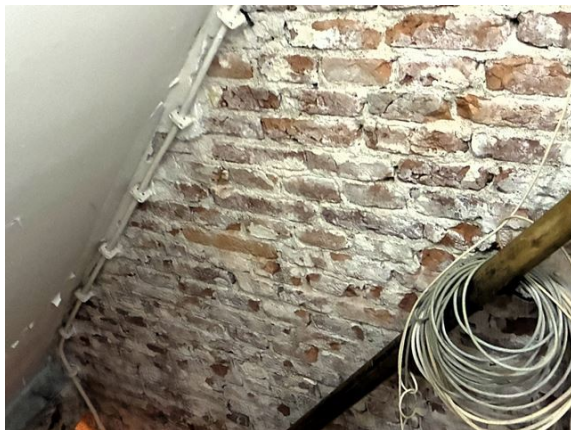
- In de kelder is het binnenpleisterwerk grotendeels verwijderd.

*kelder: binnenpleisterwerk verwijderd
(2025)*

- **Uitvoeringsjaar 2027. Binnenpleisterwerk herstellen.**
Bij herstel een vochtregulerende kalkhoudende pleistermortel toepassen.

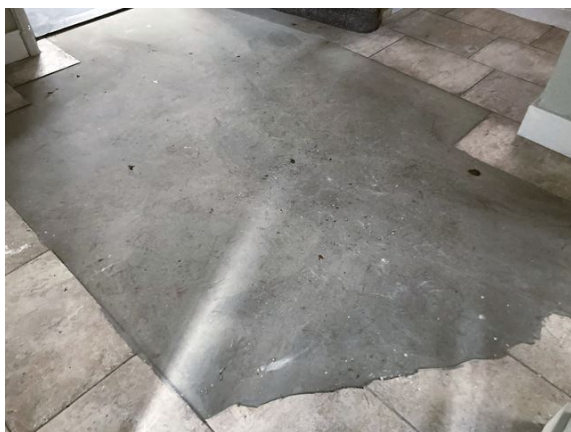
- In de gang is een groot deel van de vloertegels verwijderd. Ter plaatse is egalisatiemortel aangebracht.
Enkele vloertegels steken nog boven de egalisatiemortel uit.

gang: egalisatiemortel aangebracht (2024)

- **Uitvoeringsjaar 2026. Vloerafwerkingen (steen) vervangen.**
Tegelvloer geheel vernieuwen.

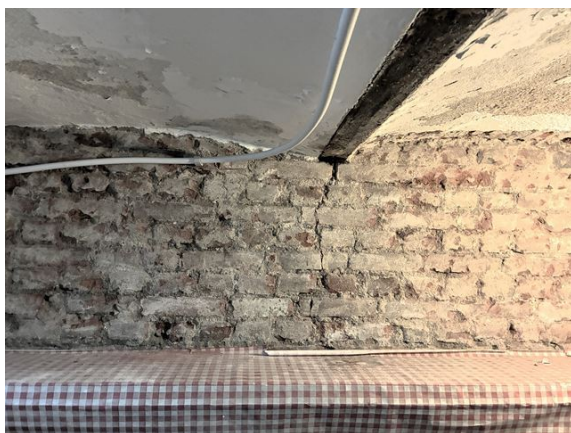
- De stalen balk is bij de oplegging opgeroest.

kelder: oproesten stalen balk (2025)

- **Uitvoeringsjaar 2026. Gewelven (steen / ijzer) herstellen.**
Oplegging vrijhakken en waar nodig verlaag verwijderen, ondergrond ontroesten en ontvetten. Geheel behandelen met corrosiewerende primer, grondverf en dekkverf. Muurwerk herstellen. Over het algemeen geldt dat roestvorming aan de stalen liggers in vochtige ruimten sterk kan worden verminderd door meer en beter te ventileren.

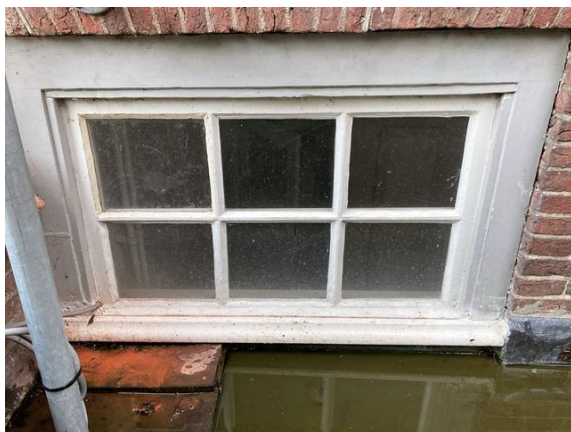
- Boven dak no. 10 is het onderste deel van het venster voorzien van een grondverf.

gevel no. 4: weldorpel niet afgelakt (2024)

- **Uitvoeringsjaar 2026. Buitenschilderwerk op hout uitvoeren.**

Verlaag plaatselijk schrapen, bijwerken met grondverf en dekverf aanbrengen. Ingerot houtwerk, droogscheuren en openstaande houtverbindingen voldoende uitfrezen en met een blijvend elastische en goed hechtende twee-componenten reparatiemassa op basis van epoxy herstellen.

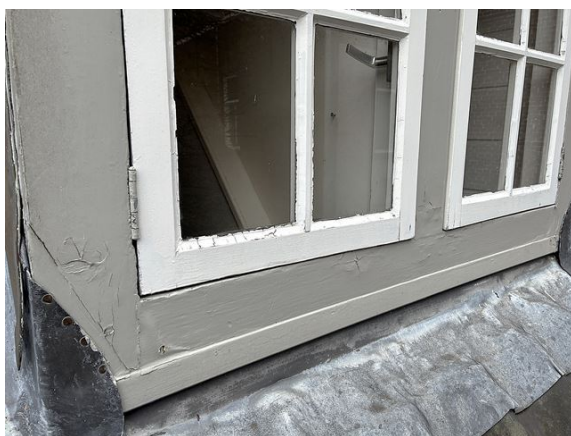
- Het buitenschilderwerk is op diverse plaatsen gebarsten.

dakkapel no. 8: verf gebarsten (2025)

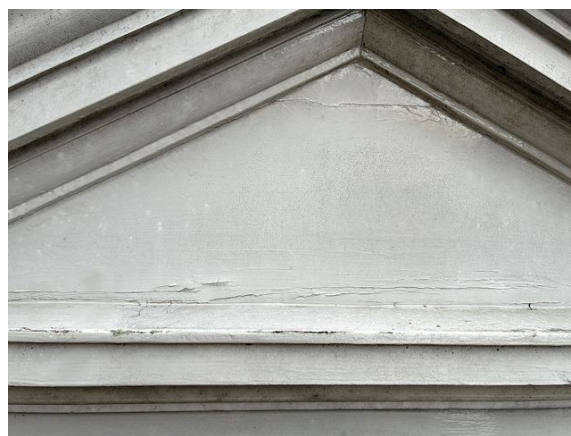
dakkapel no. 5: verf gebarsten (2025)

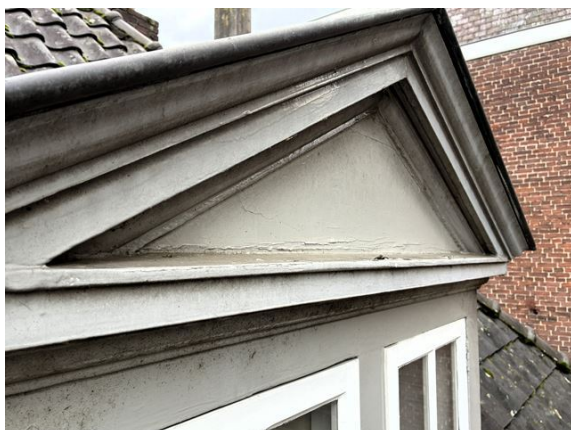
dakkapel no. 8: verf gebarsten (2025)

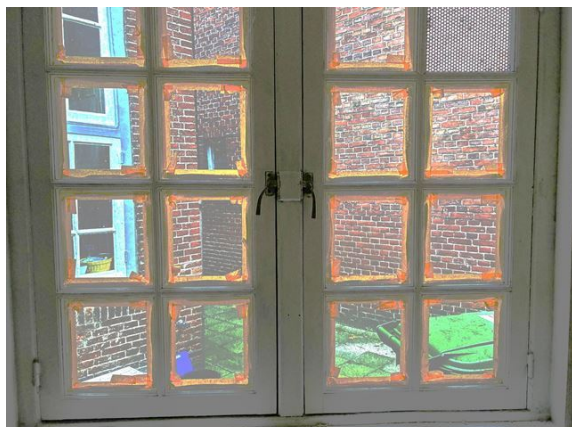
- Op enkele plaatsen is het verfsysteem vaal geworden, met name bij glaskanten.
- Het binnenschilderwerk onder dak no. 9 niet afgerond.

gevel no. 6: binnenschilderwerk niet afgerond (2024)

- **Uitvoeringsjaar 2026. Binnenschilderwerk op hout uitvoeren.**
Binnenschilderwerk op hout plaatselijk uitvoeren.

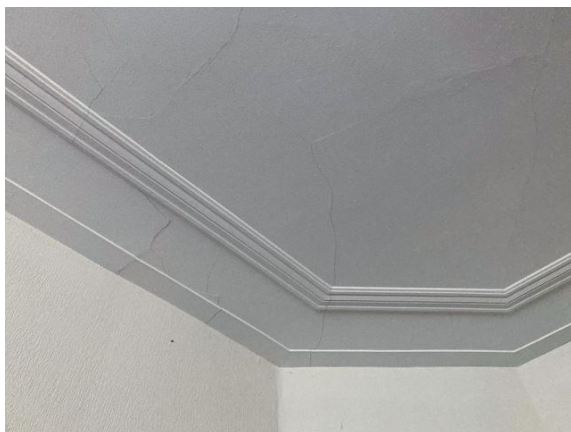
- Waar scheuren aanwezig zijn, is de muurverf beschadigd.

begane grond: verf van plafond bij scheurvorming beschadigd (2024)

- **Uitvoeringsjaar 2026. Binnenschilderwerk op steen uitvoeren.**
Binnenschilderwerk op steen uitvoeren, na herstel van binnenpleisterwerk.

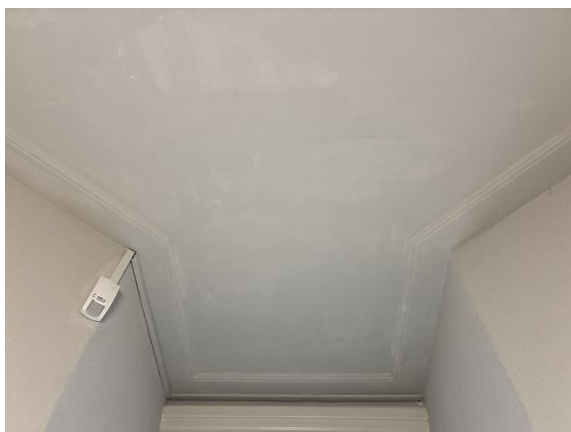
- De plafonds op de begane grond zijn niet geheel dekkend geschilderd.

hal: plafond niet geheel dekkend uitgevoerd (2025)

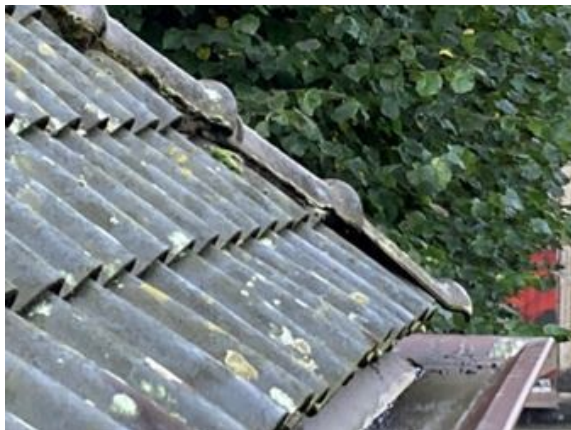
- Enkele speciezomen zijn gescheurd en losgekrompen.
- Op de hoek van dak no. 1-4 ontbreekt een speciezoom.

dak no. 1-4: speciezoom onder hoekkepervorst ontbreekt (2023)

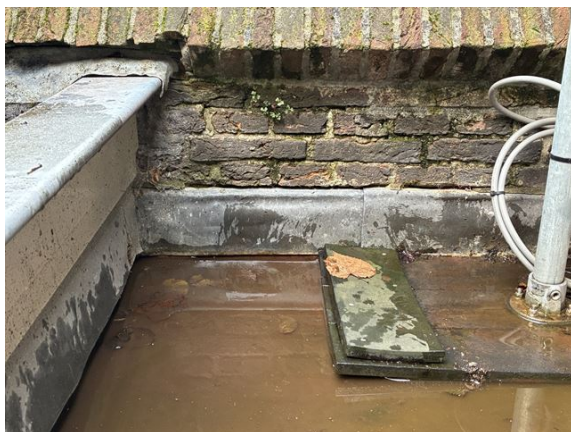
- Boven dak no. 10 ontbreekt enig voegwerk juist boven het gevellood.

dak no. 10: voegwerk ontbreekt (2025)

- **Uitvoeringsjaar 2026. Muurlood (gevellood / loketten) herstellen.**
Voegwerk boven het gevellood aanbrengen.

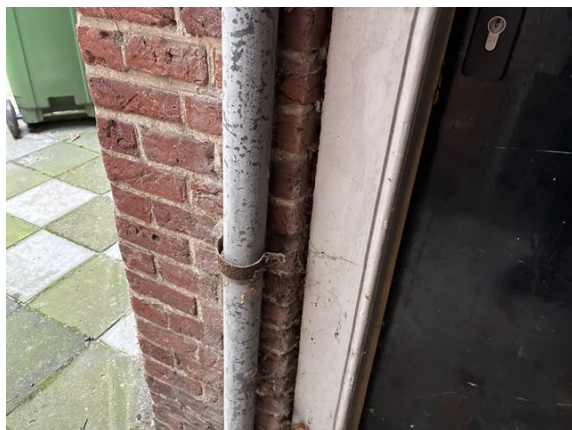
- Eén afvoerbeugel is losgekomen.

gevel no. 5: afvoerbeugel los (2025)
