MONUMENTEN 19 – WACHT – 75 NOORD-BRABANT

INSPECTIE- RAPPORT 2025

NB2019 paleis_2025_11_24
Voormalig Gouvernementshuis
Verwersstraat 41
5211 HT 's-Hertogenbosch

Inspectierapport

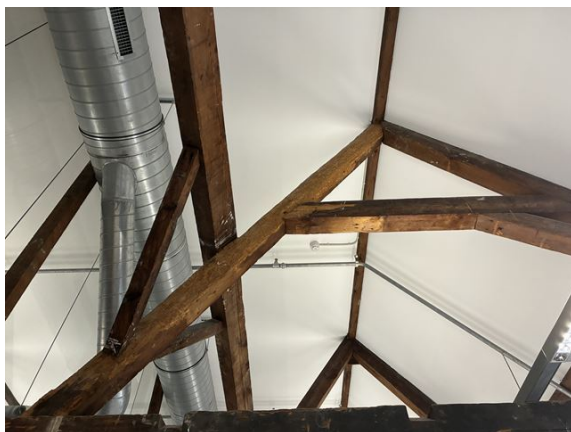
- Verspreid zijn enkele verbindingen enigszins opengetrokken.
- De 4e trekbalk vanaf dak no. 6 is flink gescheurd.
- Verspreid zijn aantastingen van houtborende insecten weggehakt.

zolder: oude aantasting houtborende insecten (2025)

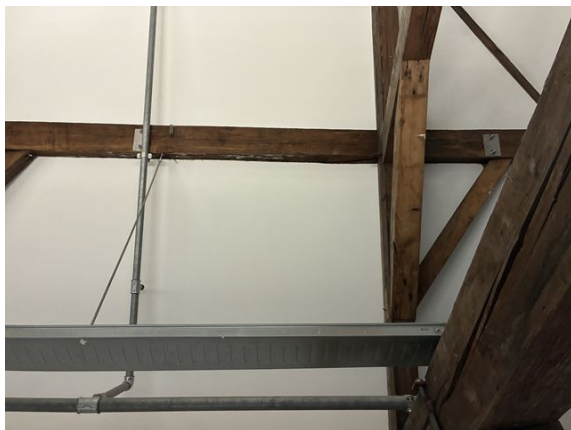
– Enkele schoren ontbreken.

*zolder: schoor ontbreekt onder dak no. 8
(2025)*

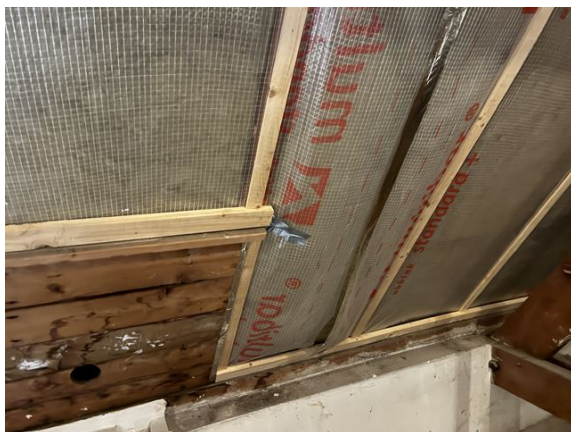
- Plaatselijk komt de tape van de dampdichte folie los.

dak no. 10 t/m 15: tape komt plaatselijk los (2025)

- **Uitvoeringsjaar 2026. Kapconstructie (hout) verbeteren.**
Dampdichte folie herstellen.

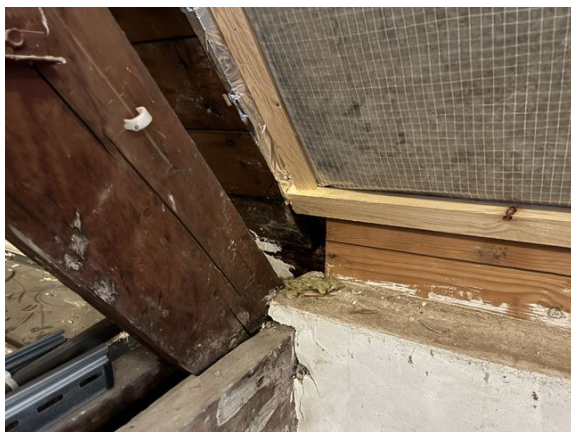
- Aan de oostzijde onder dak no. 11 is naast de dakkapel de muurplaat ingerot.

dak no. 11: muurplaat naast dakkapel ingerot (2025)

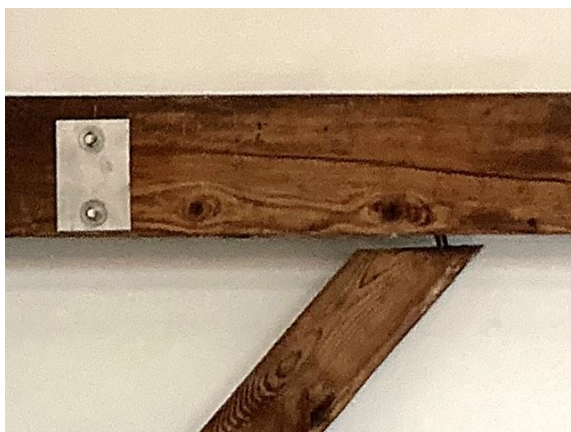
- Onder dak no. 23 is één schoor losgekomen.

dak no. 23: schoor gedeeltelijk losgekomen (2024)

- **Uitvoeringsjaar 2026. Kapconstructie (hout) herstellen.**
Losgekomen schoor vastzetten.

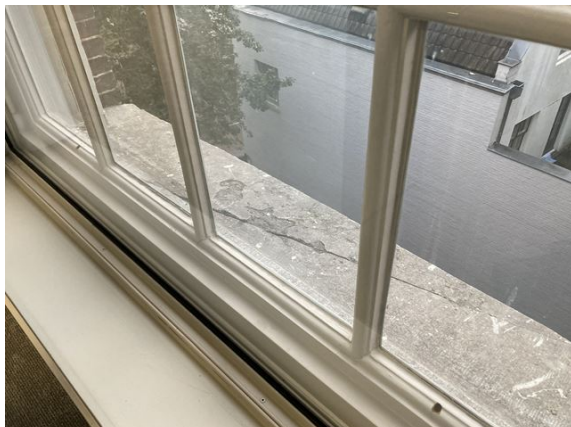
- Enkele raamlekdorpels zijn gescheurd of beschadigd, onder meer op de 1e en 2e verdieping in gevel no. 29.

gevel no. 29: raamlekdorpel gescheurd (2024)

- **Uitvoeringsjaar 2026. Lekdorpels (natuursteen) herstellen.**

De hardsteen met steken of breuken verlijmen met lijm op basis van epoxy (Akepox). Breukvlakken zorgvuldig schoonborstelen en reinigen, zodat een goede hechting met de lijm tot stand komt. Epoxylijm kleuren in de kleur van de verweerde hardsteen. Epoxylijm naadvullend aanbrengen zonder te morsen en overtollige lijm over de hardsteen weg te smeren. Na het lijmen mogen geen lijmresten meer op de hardsteen zichtbaar zijn. Indien nodig de benodigde roestvaststalen krammen of doken aanbrengen.

Het herstel van natuursteen uitvoeren conform de Uitvoeringsrichtlijn Steenhouwwerk (URL 4007) van de Stichting Erkende Restauratiekwaliteit Monumentenzorg (ERM). Deze is te downloaden van de website ERM (www.stichtingerm.nl).

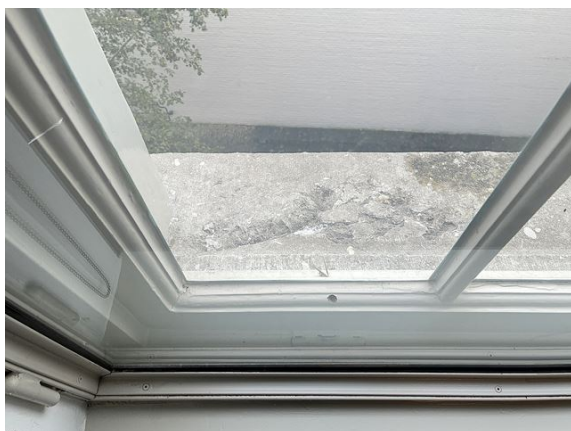
- Diverse buitenramen zijn vastgezet en afgekit.
- De onderdorpels zijn op meerdere plaatsen beschadigd door de van binnenuit geboorde gaten (ventilatieopeningen).

gevel no. 29: ventilatieopeningen van binnenuit geboord (2025)

- **Uitvoeringsjaar 2026. Buitenramen (hout) herstellen.**
Buitenramen plaatselijk herstellen.
Ingerot houtwerk, droogscheuren en openstaande houtverbindingen voldoende uitfrezen en met een blijvend elastische en goed hechtende twee-componenten reparatiemassa op basis van epoxy herstellen.
Grote delen ingerot houtwerk vervangen.

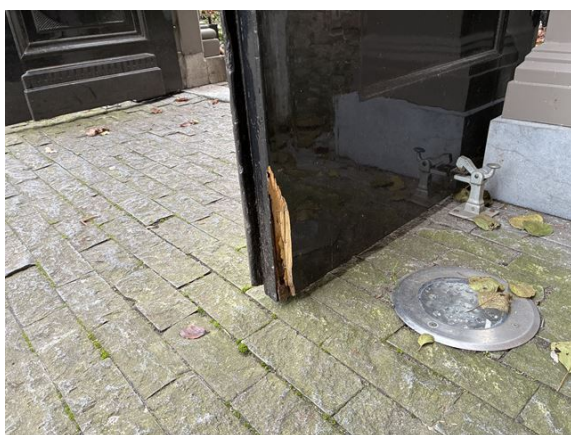
- Eén poort in de tuinmuur (gevel no. 32) is beschadigd.

tuinmuur no. 32: poort beschadigd (2025)

Maatregelen– **Uitvoeringsjaar 2026. Poorten (hout) herstellen.**

Ingerot houtwerk, droogscheuren en openstaande houtverbindingen voldoende uitfrezen en met een blijvend elastische en goed hechtende twee-componenten reparatiemassa op basis van epoxy herstellen.

Grote delen ingerot houtwerk vervangen.

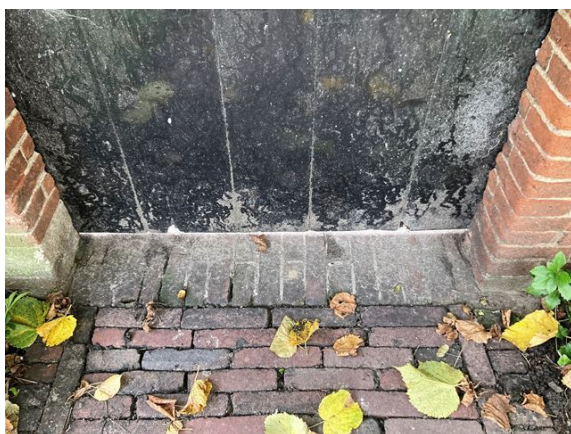
- De kleine poort midden in gevel no. 33 is onderaan ingerot.

gevel no. 33: poort onderaan ingerot (2024)

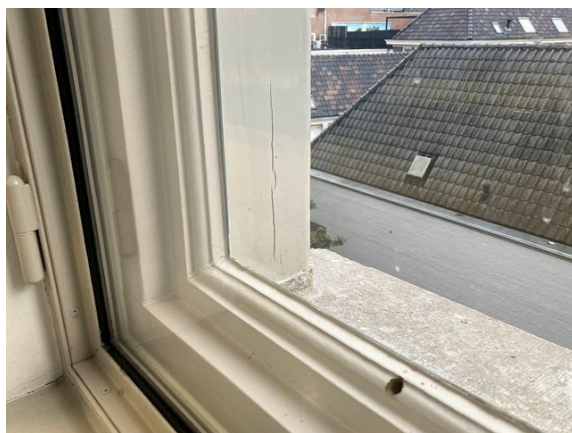
– Verspreid komen droogscheuren in het kozijnhout voor.

gevel no. 29: droogscheur (2024)

Maatregelen– **Uitvoeringsjaar 2026. Buitenkozijnen (hout) herstellen.**

Naden en scheuren herstellen.

Ingerot houtwerk, droogscheuren en openstaande houtverbindingen voldoende uitfrezen en met een blijvend elastische en goed hechtende twee-componenten reparatiemassa op basis van epoxy herstellen.

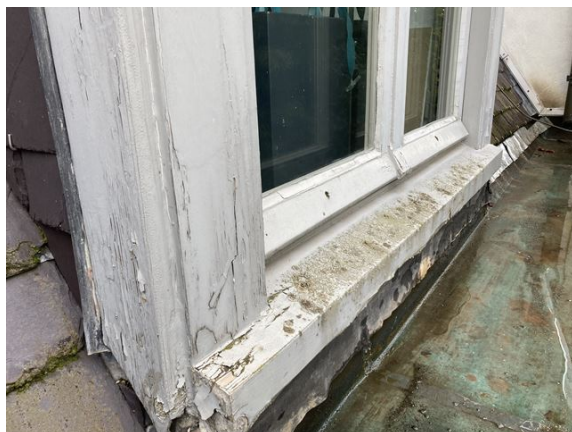
- Enkele onderdorpels zijn aan de onderzijde verweerd en plaatselijk ingerot.

dakkapel no. 28: houtwerk flink verweerd / droogscheuren (2024)

Ingerot houtwerk, droogscheuren en openstaande houtverbindingen voldoende uitfrezen en met een blijvend elastische en goed hechtende twee-componenten reparatiemassa op basis van epoxy herstellen.

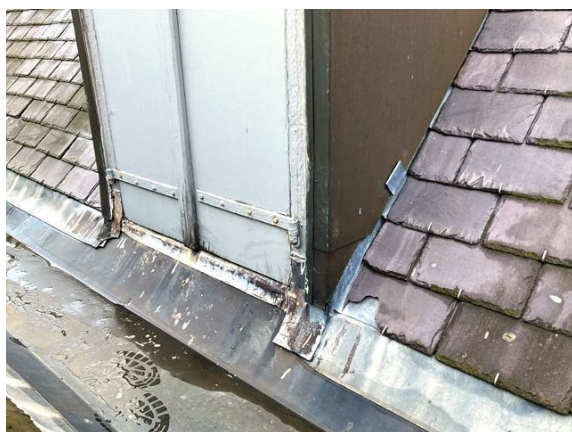
- Plaatselijk komen droogscheuren voor.

dakkapel no. 35: stijlen gescheurd (2024)

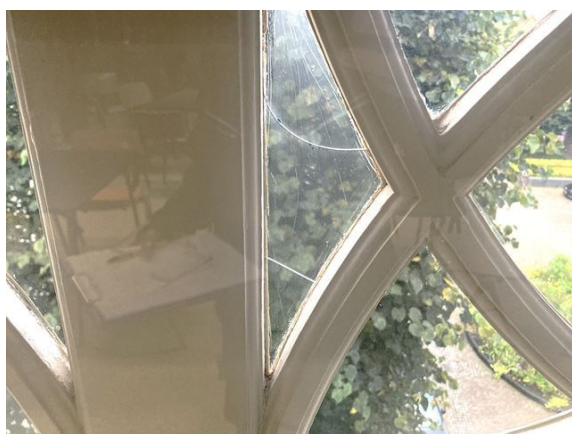
- In gevel no. 1 is één ruitje gescheurd en in gevel no. 5 op de tweede verdieping is één ruit gescheurd.

gevel no. 1: ruitje gescheurd (2024)

- **Uitvoeringsjaar 2026. Enkele beglazing vervangen.**
Gescheurde ruiten vervangen.

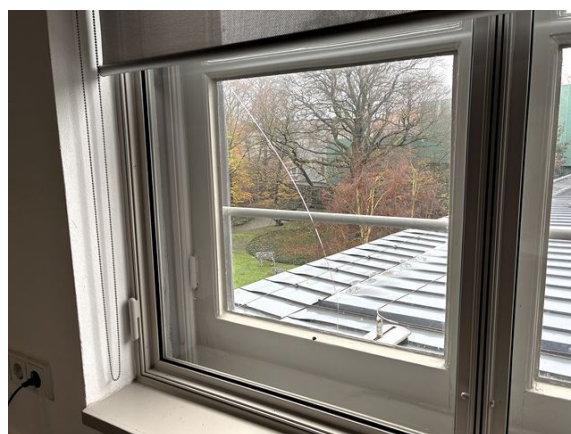
gevel no. 5: ruit gescheurd (2025)

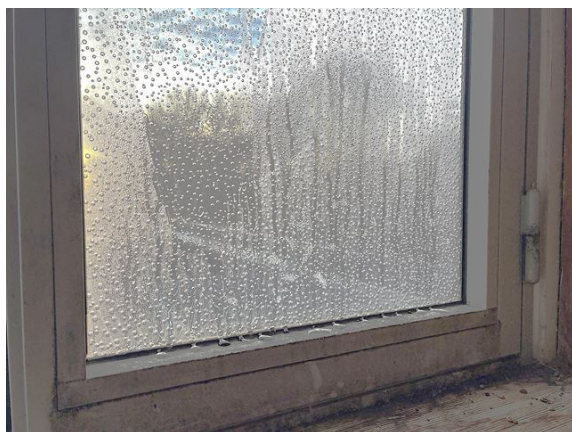
- In de beglazing van dakkapel no. 27 komen blazen voor.

dakkapel no. 27: blazen in beglazing (2025)

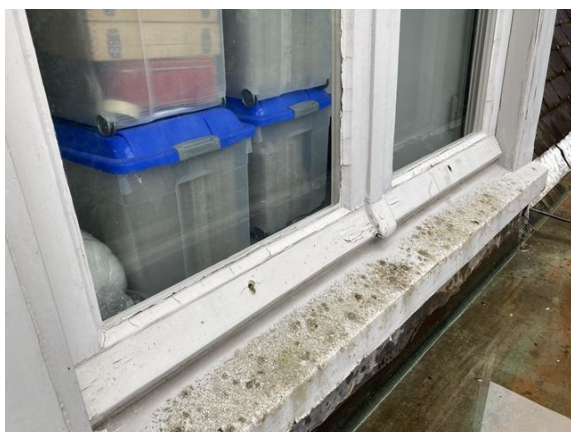
- Op enkele plaatsen is de stopverf gescheurd onder meer van dakkapel no. 28 en 29.

dakkapel no. 29: stopverf gescheurd (2024)

- **Uitvoeringsjaar 2026. Glasaansluiting buitenzijde (stopverf) vervangen.**
Gescheurde, versteende en loszittende stopverfzomen uithakken en glassponning uitzuiveren. Houten sponningen tweemaal met een lijvige grondverf voorbehandelen, om het hout en houtverbindingen te beschermen en het intrekken van olie uit de stopverf tegen te gaan. Stalen sponningen goed ontroesten en conserveren. Sponningen afstoppen met lijnoliestopverf en deze minimaal 4 weken laten uitharden voor het overschilderen. Het schilderwerk binnen en buiten 2 mm opzetten tegen het glas. Het is duurzamer om de stopverfranden te vervangen door een elastische stopverfvervanger (bijvoorbeeld Monustop).

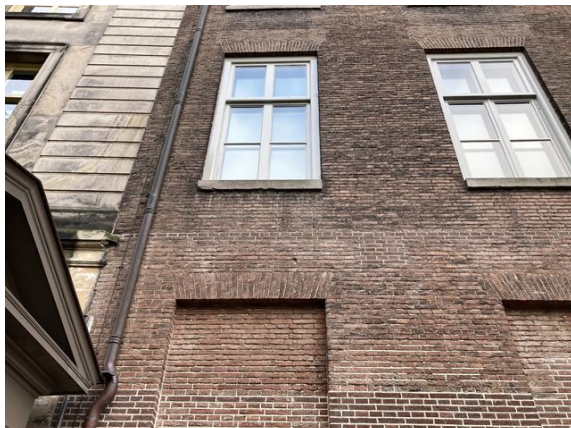
- Het oude voegwerk is oppervlakkig verweerd.
- Het voegwerk is plaatselijk weggefallen onder meer van de blindnissen in gevel no. 29.

gevel no. 29: voegwerk weggefallen (2024)

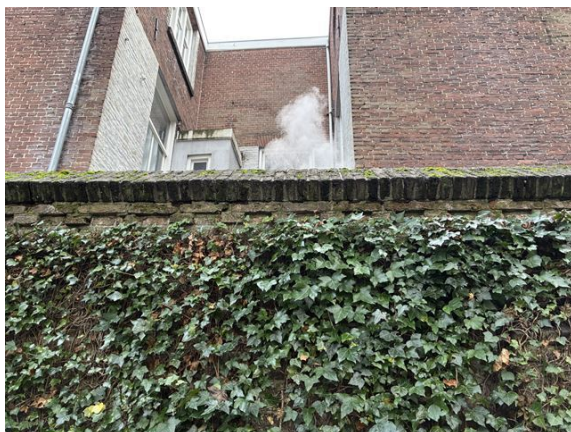
- Verspreid is voegwerk uitgespoeld.

tuinmuur no. 33: voegwerk ontbreekt plaatselijk onder ezelsrug (2025)

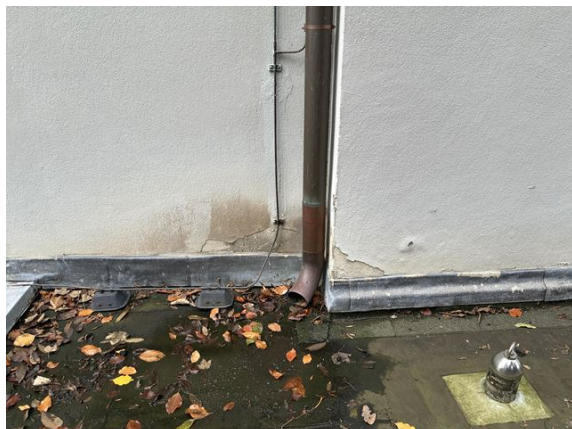
- Verspreid komen enkele scheuren in het buitenpleisterwerk voor.
- De toplaag van het buitenpleisterwerk tegen gevel no. 7, boven het platte dak van de belending, is licht beschadigd.

gevel no. 7: buitenpleisterwerk beschadigd (2025)

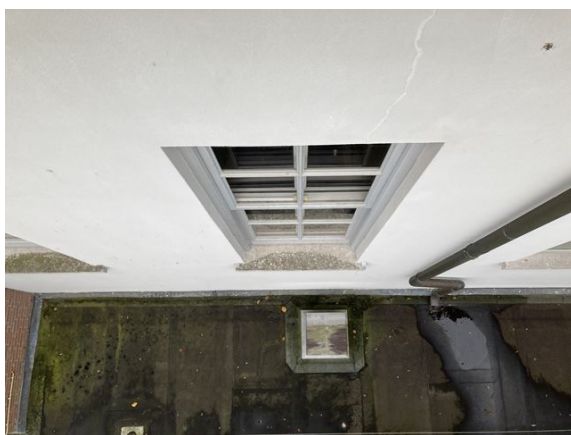
- De verf is vervaald en gebarsten.

*gevel no. 14: verf vervaald en gebarsten
(2024)*

- **Periodiek. Buitenschilderwerk op hout reinigen.**
Het schilderwerk regelmatig, bijvoorbeeld met het reinigen van het glas, schoonmaken. Hiermee wordt voorkomen dat door het indringen van vervuilde stoffen de verf wordt aangetast.
- **Uitvoeringsjaar 2026. Buitenschilderwerk op hout uitvoeren.**
Op meerdere plaatsen een geheel nieuw verfsysteem opzetten.
- **Uitvoeringsjaar 2026. Buitenschilderwerk op hout uitvoeren.**
Ingerot houtwerk, droogscheuren en openstaande houtverbindingen voldoende uitfrezen en met een blijvend elastische en goed hechtende twee-componenten reparatiemassa op basis van epoxy herstellen.
Grote delen ingerot houtwerk vervangen.

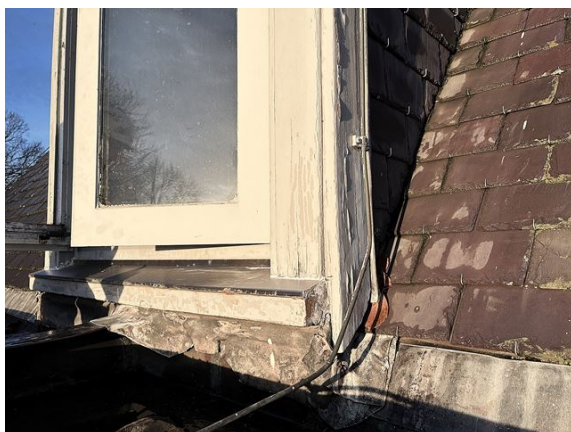
- De verf op de dakkapellen en van meerdere gootlijsten is erg vaal, gebarsten en gebladderd.

dakkapel no. 30: verf gebarsten, verf gootlijst ontbreekt plaatselijk (2025)

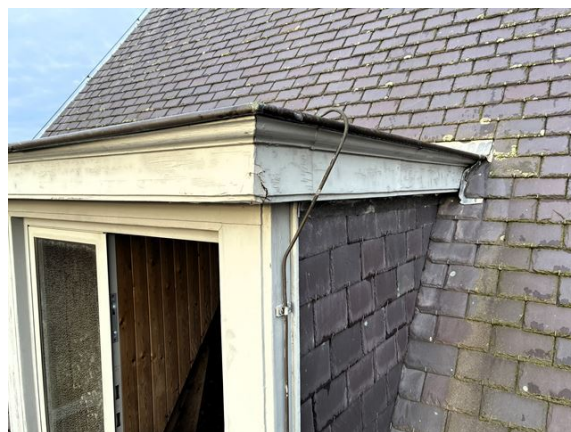
dakkapel no. 27: buitenschilderwerk gebarsten (2025)

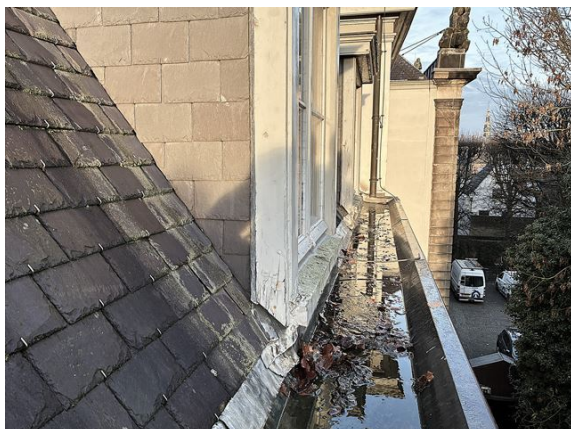
dakkapel no. 29: verf gebladderd (2025)

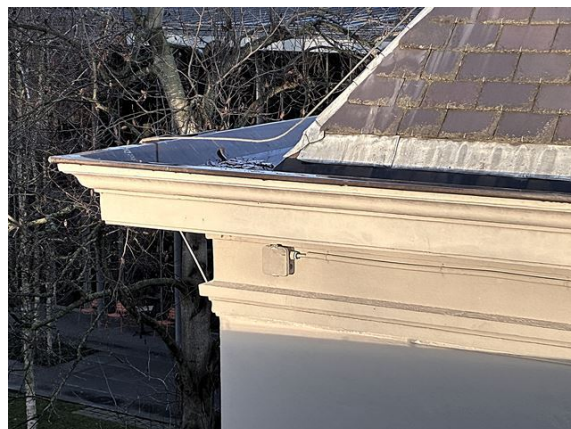
gevel no. 15: verf gootlijst vervaald en gebarsten (2025)

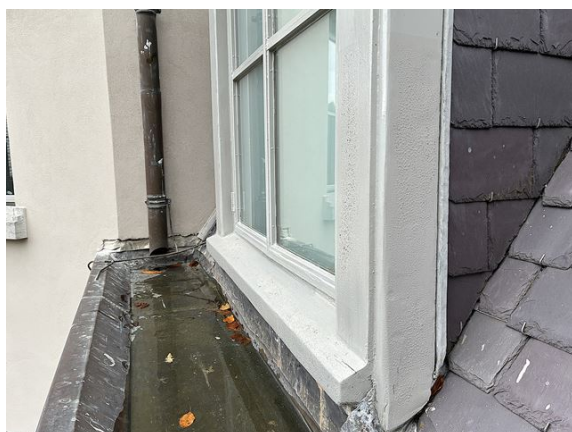
- De verf van enkele onderdorpels van de dakkapellen op dak no. 18 is door regen beschadigd.

dakkapel no. 34: verf beschadigd door regen (2025)

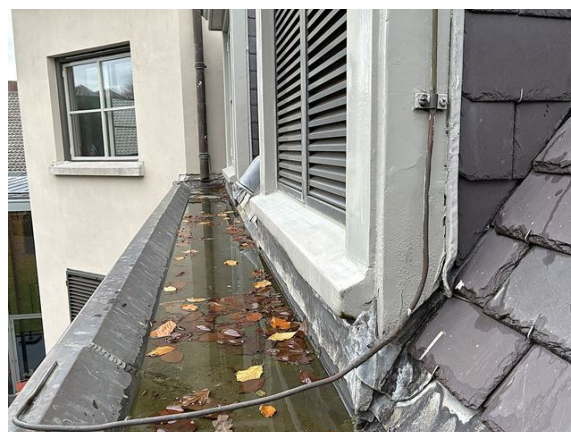
dakkapel no. 33: verf door regen beschadigd (2025)

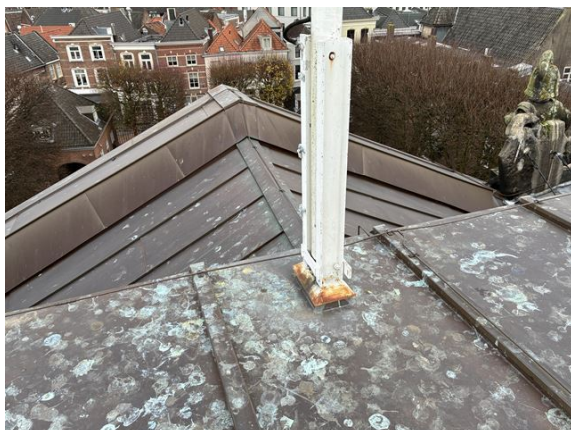
- De voet van de vlaggenmasthouder is roestig.

dak no. 1: voet vlaggenmast roestig (2025)

- **Uitvoeringsjaar 2026. Buitenschilderwerk op metaal uitvoeren.**
Verflaag plaatselijk verwijderen, ondergrond ontroesten en ontvetten. Plaatselijk behandelen met corrosiewerende primer, grondverf en dekverf.

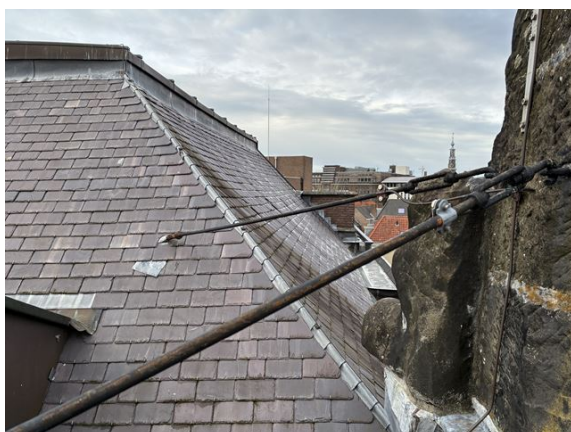
- De stalen schoren van de beelden zijn roestig.

gevel no. 2: schoren van beelden roestig (2024)

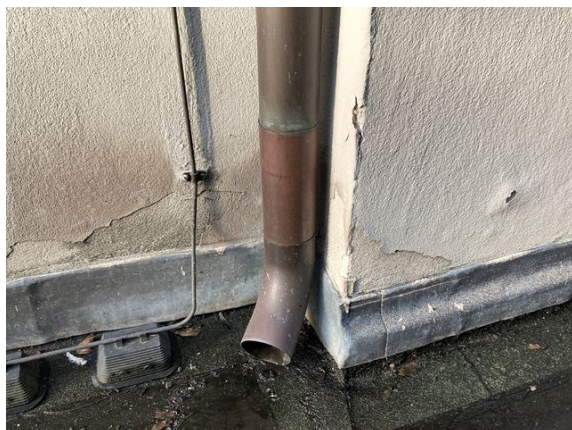
- De verf is vervuild en beschadigd, onder meer van gevel no. 4, 7 en 14.

gevel no. 7-14: verf vervuild en beschadigd (2024)

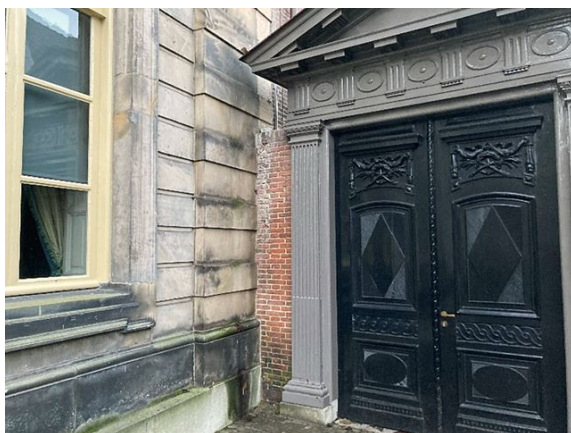
- De aangebrachte druipprofileringen werken niet geheel optimaal. De druipprofilering van dak no. 36 is niet goed op afschot aangebracht. Het regenwater stroomt aan de verkeerde kant naar beneden. Het regenwater komt op het natuursteen van gevel no. 1 terecht.

gevel no. 32: regenwater komt op het natuursteen (2023)

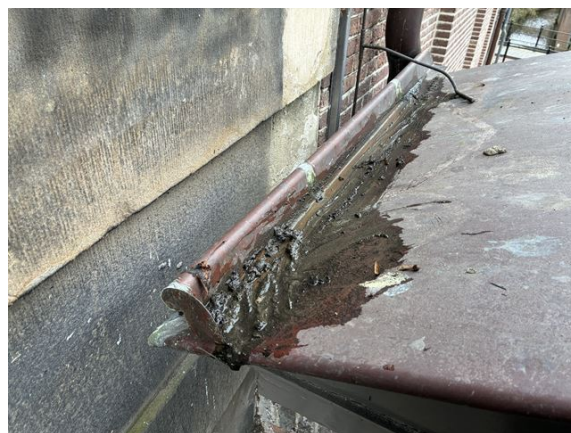
dak no. 36: regenwater stroomt over het kopschotje aan de verkeerde kant naar beneden (2025)

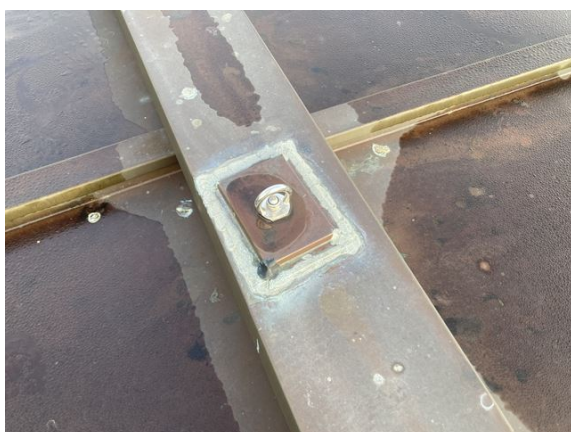
- Eén losgekomen soldeernaad van een afdekkapje op dak no. 1 is tijdens de inspectie 2023 tijdelijk met kit afgedicht.

dak no. 1: openstaande naad koperbedekking, tijdens inspectie 2023 tijdelijk afgedicht met kit (2024)

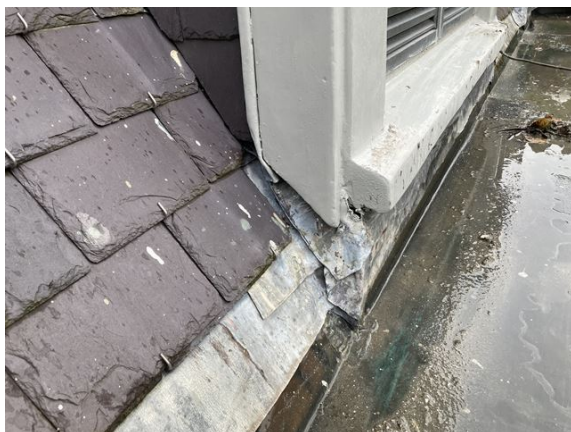
- Het lood is oppervlakkig verweerd en sluit niet goed aan met de buitenkozijnstijlen.

dakkapel no. 33: lood sluit niet goed aan bij buitenkozijn (2024)

Maatregelen**– Uitvoeringsjaar 2026. Loodaansluitingen herstellen.**

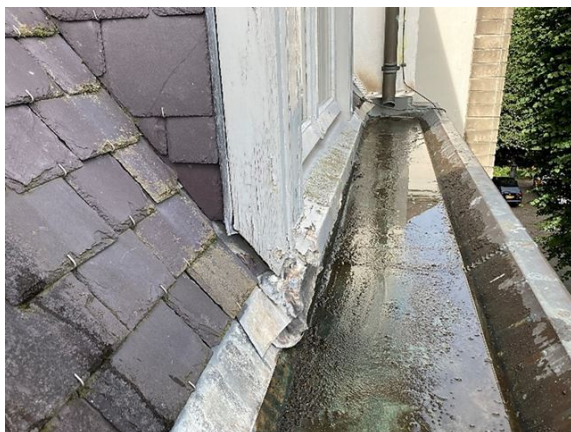
- Het lood is plaatselijk beschadigd en bij dakkapel no. 28 is er geen overlapping met het indekloket.

dakkapel no. 28: geen overlapping met indekloket (2023)

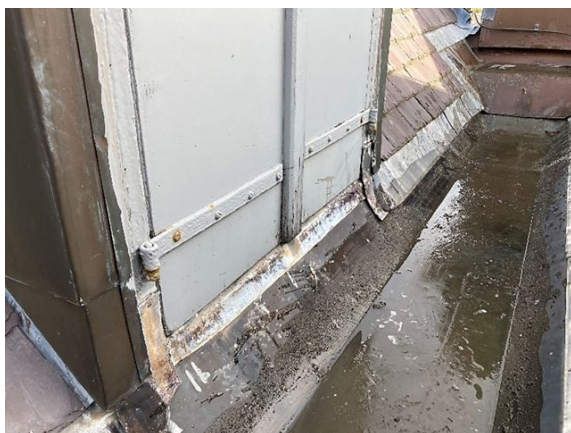
- Het lood van de kozijnstijl van dakkapel no. 35 is losgekomen.

dakkapel no. 35: lood losgekomen van kozijnstijl (2023)

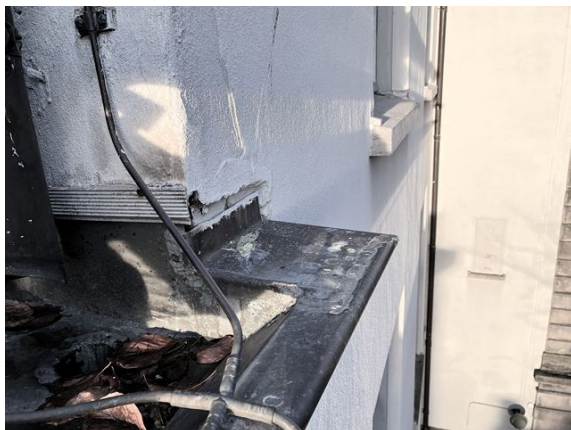
- Boven het kopschot van goot no. 11 ontbreekt een strookje gevellood in gevel no. 7. Hierdoor is de aansluiting niet geheel waterdicht. Gezien de windrichting zijn er geen directe lekkages te verwachten.

gevel no. 8: gevellood ontbreekt boven goot no. 11 (2025)

Maatregelen**– Uitvoeringsjaar 2026. Muurlood (gevellood / loketten) aanbrengen.**

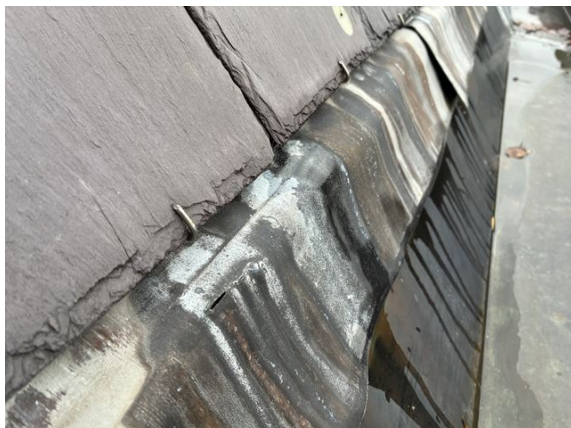
- Op enkele plaatsen komen lichte slijtagesporen voor.
Boven goot no. 3 is het voetlood plaatselijk doorgesleten.

*goot no. 3: voetlood onder dak no. 8
doorgesleten (2025)*

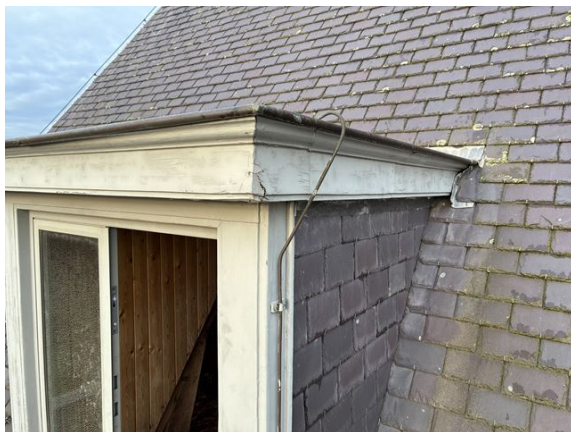
- Op de hoeken van meerdere dakkapellen staan de verbindingen open. het vulmiddel is plaatselijk los gekrompen.

dakkapel no. 27: losgekomen vulmiddel (2025)

- **Uitvoeringsjaar 2026. Boeiboorden (hout) herstellen.**
Ingerot houtwerk, droogscheuren en openstaande houtverbindingen voldoende uitfrezen en met een blijvend elastische en goed hechtende twee-componenten reparatiemassa op basis van epoxy herstellen.
Grote delen ingerot houtwerk vervangen.

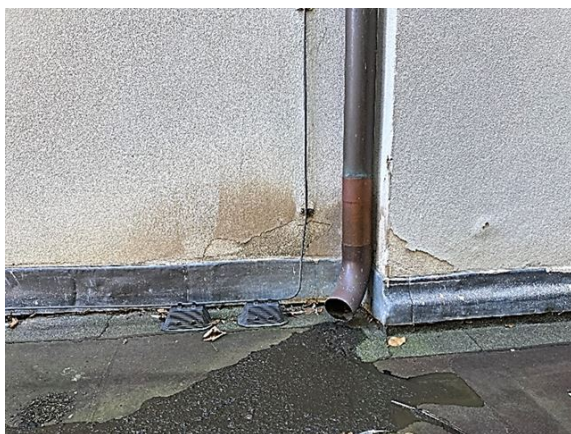
- Van de regenwaterafvoer onder goot no. 11 ontbreekt onderaan één afvoerbeugel, waardoor deze erg los zit.

gevel no. 7-8: bevestigingsbeugel ontbreekt (2023)

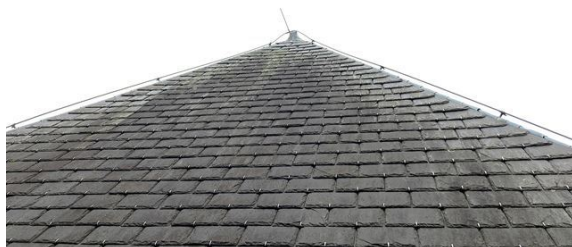
- Boven dak no. 10 is de bliksemafleider verbogen.

*dak no. 10: bliksemafleider verbogen
(2024)*
