# Rapport Asbestinventarisatie

het dorpshuis Purmerland 42 A-A

1451MD te Purmerland

projectnummer 260113

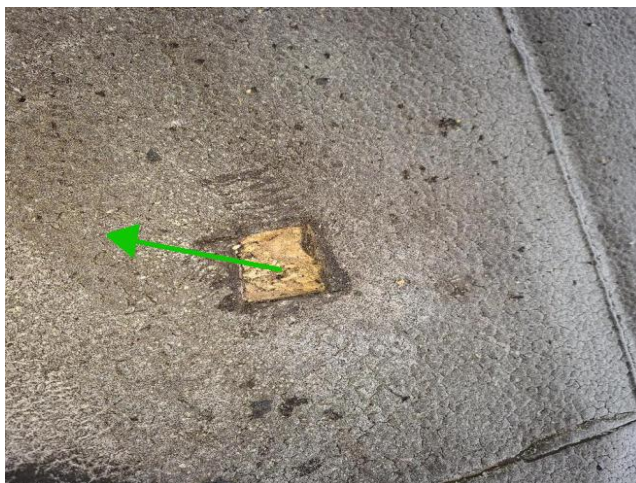
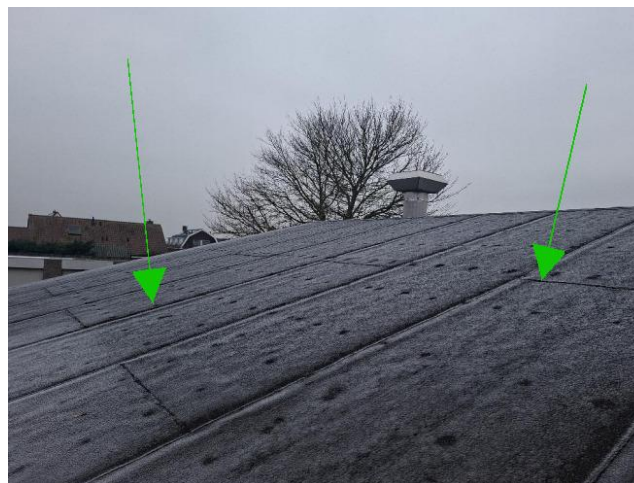
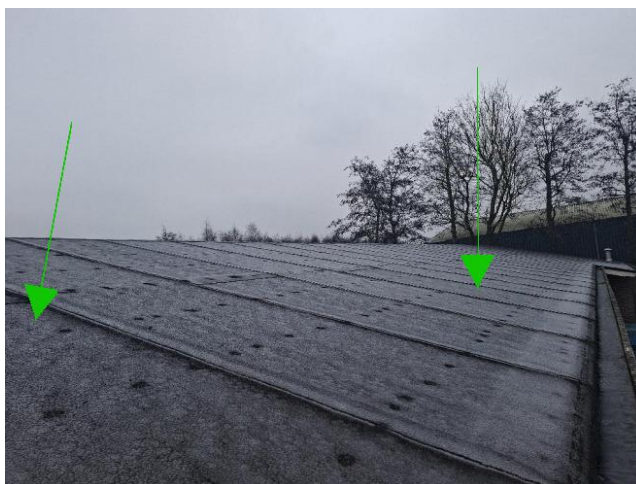
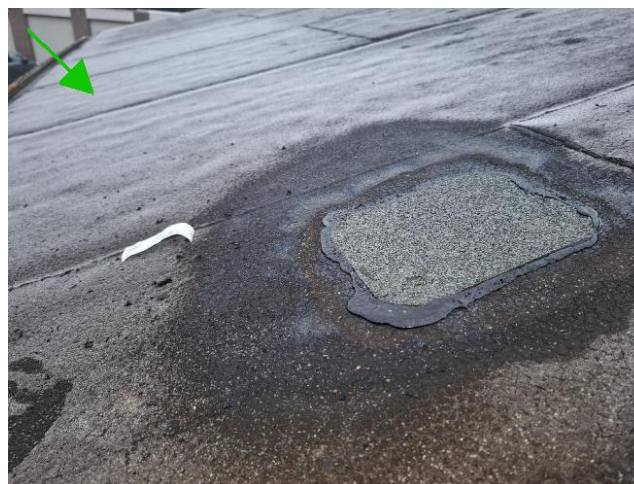
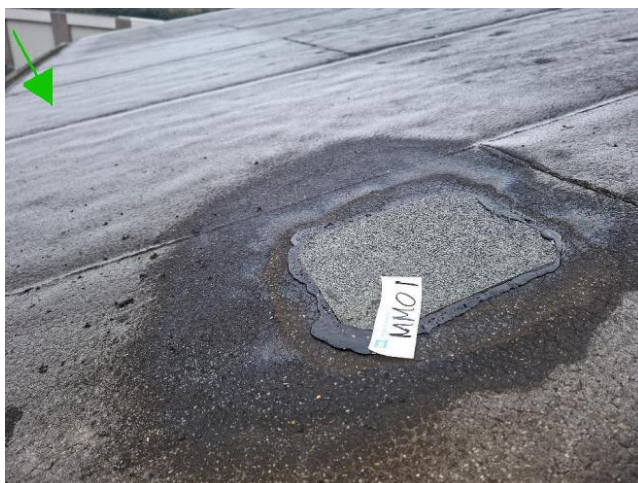
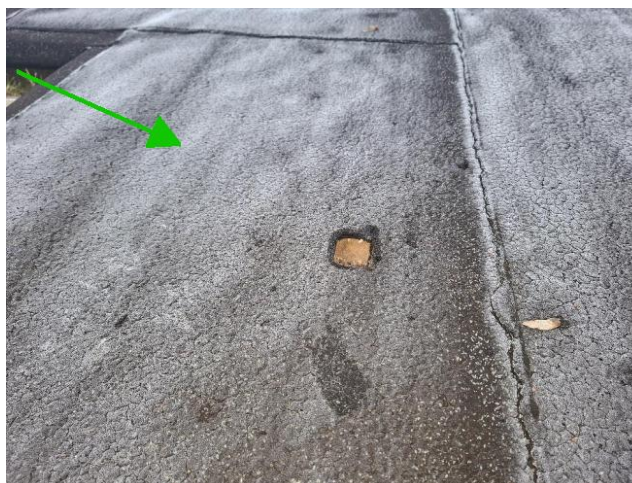
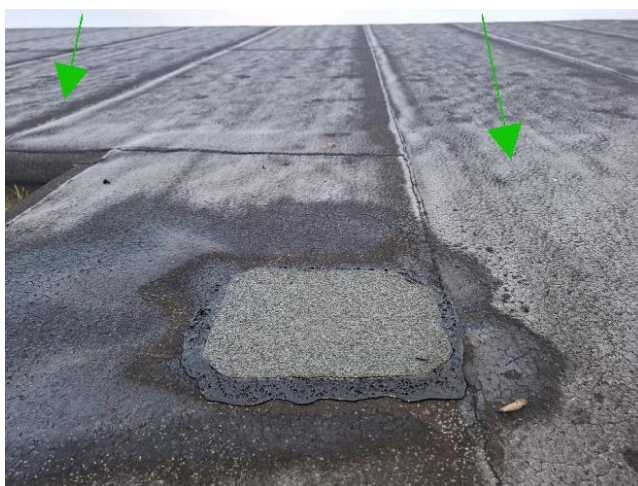
# Bronnummer 1, dakbedekking

| Asbestsoort | Percentage | Analyse |
| niet aantoonbaar | < 0,1% (geen) | bron geanalyseerd door laboratorium |

| Locatie | dak, op het dak |
| Hoeveelheid | 330 m <sup>2</sup> |
| Beschadigd | niet |

| <b>Risicobeoordeling</b> | geen asbest aangetoond, dus geen risico met betrekking tot asbest. |

| <b>Aanbevelingen</b> | geen bronspecifieke aanbevelingen. |

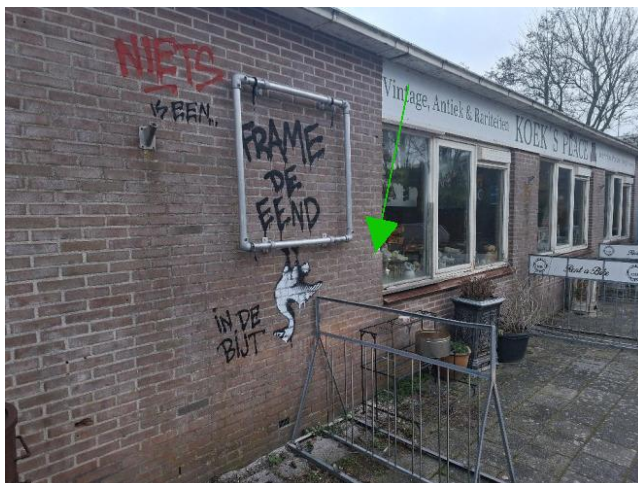
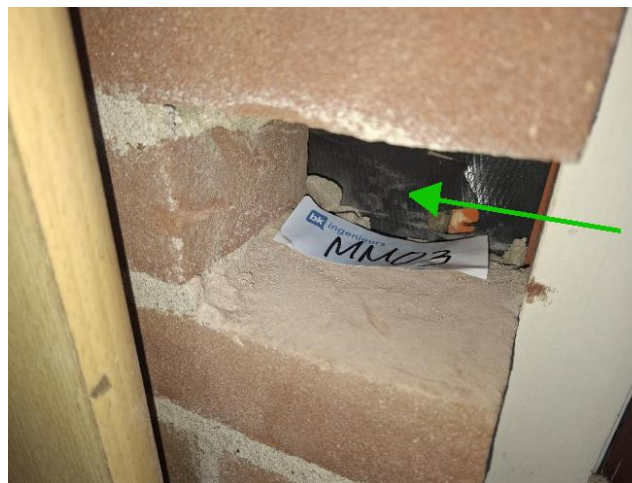
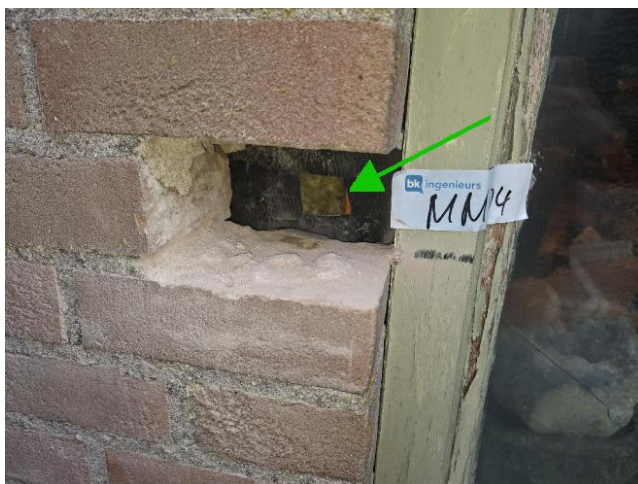
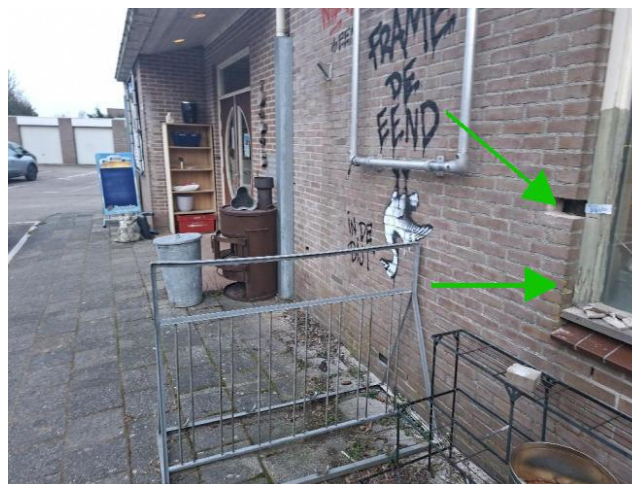
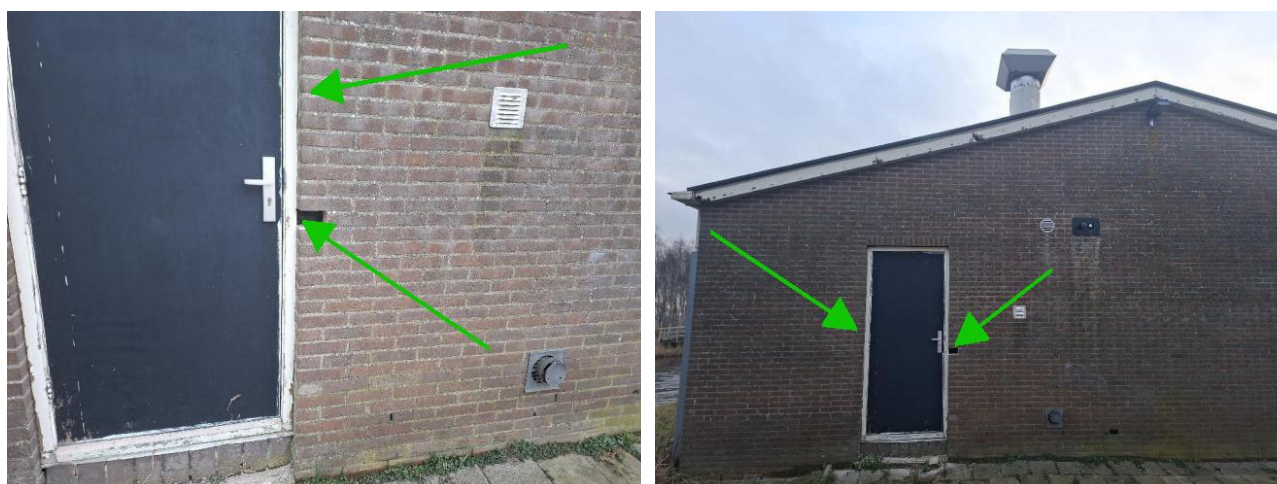
## Bronnummer 2, bitumen

| <b>Risicobeoordeling</b> | geen asbest aangetoond, dus geen risico met betrekking tot asbest |

| <b>Aanbevelingen</b> | geen bronspecifieke aanbevelingen |

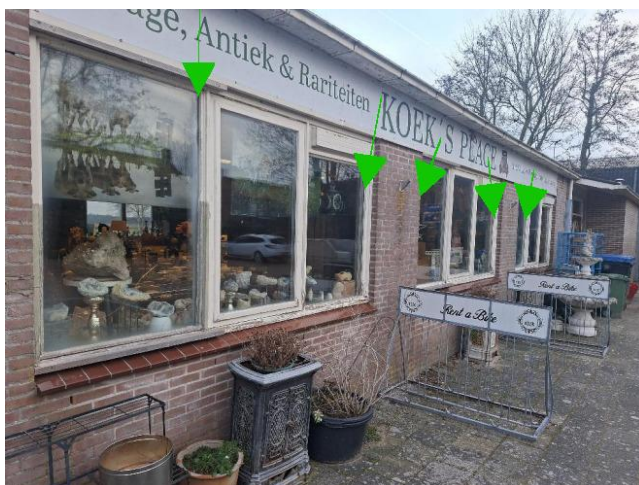
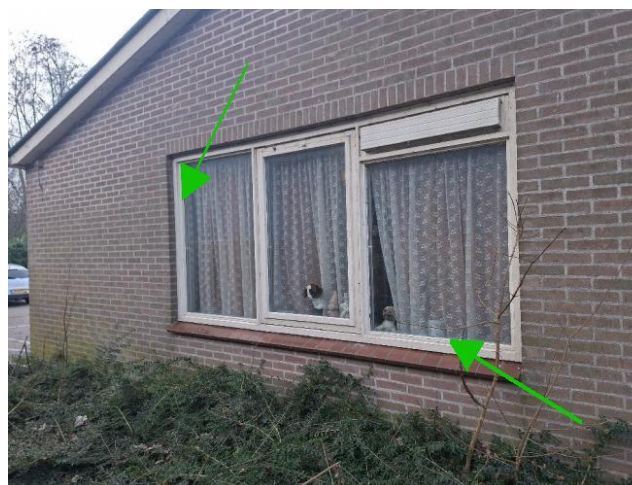
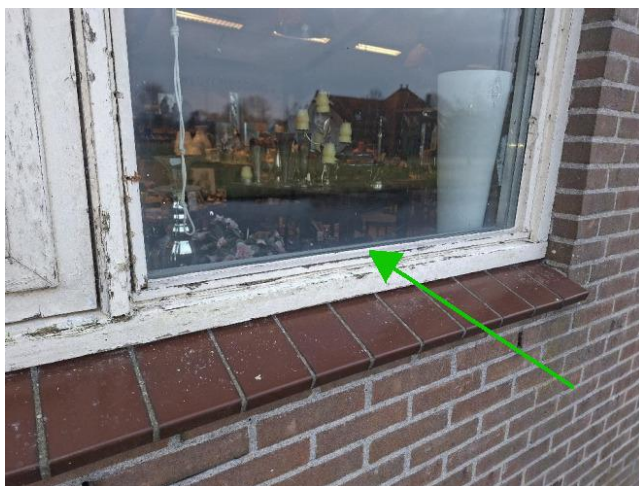
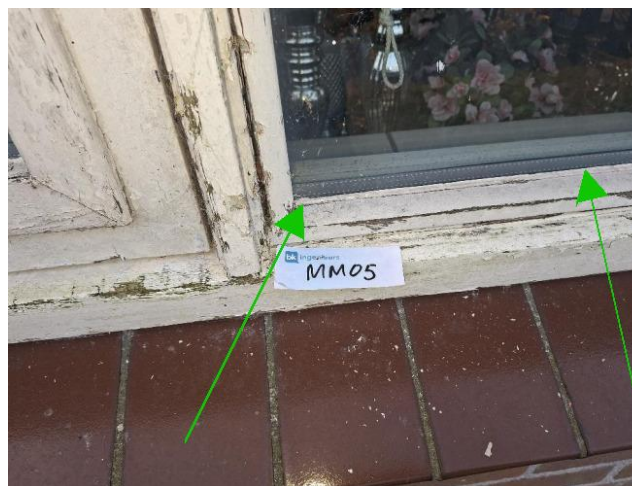
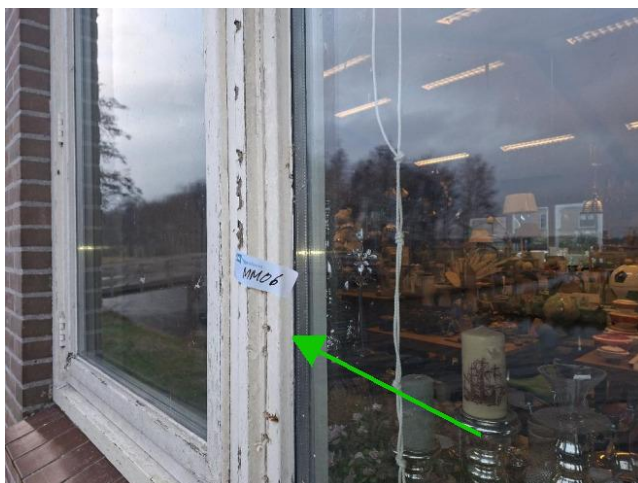
| Beschadigd | niet |

| <b>Risicobeoordeling</b> | geen asbest aangetoond, dus geen risico met betrekking tot asbest. |

| <b>Aanbevelingen</b> | geen bronspecifieke aanbevelingen. |

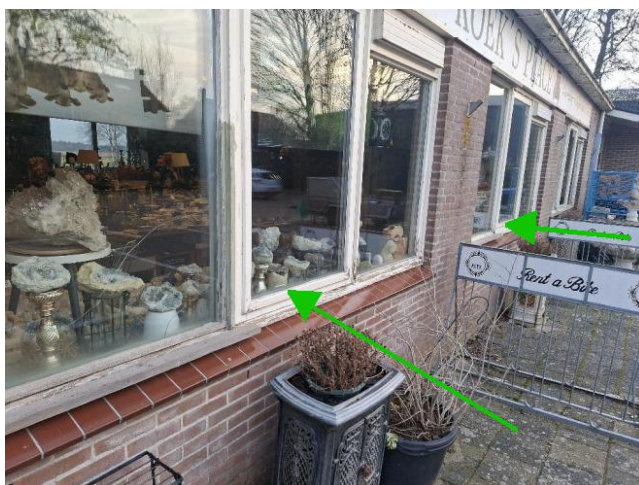
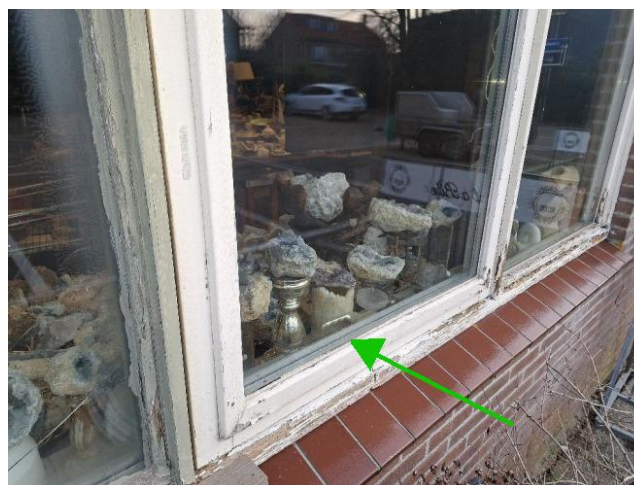
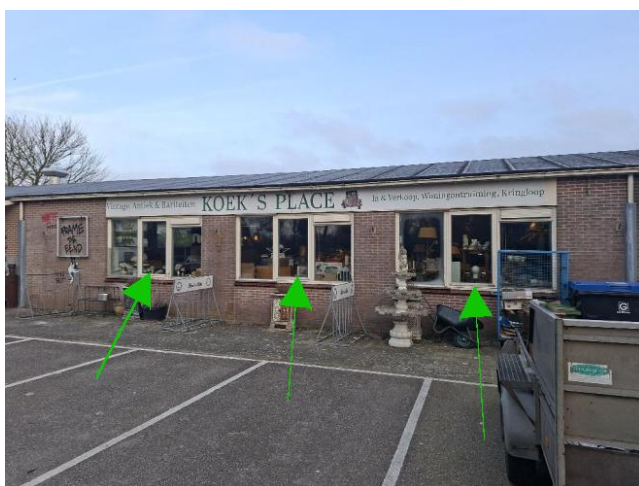
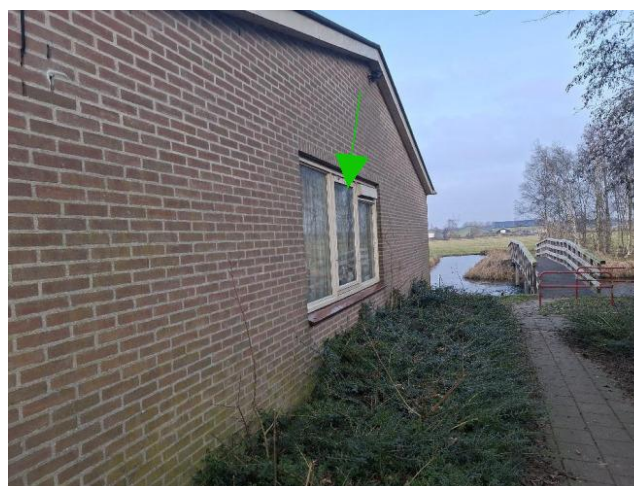
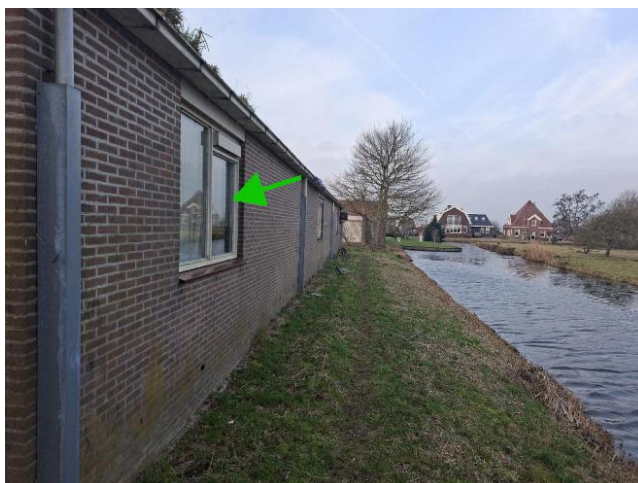
| <b>Risicobeoordeling</b> | geen asbest aangetoond, dus geen risico met betrekking tot asbest |

| <b>Aanbevelingen</b> | geen bronspecifieke aanbevelingen |

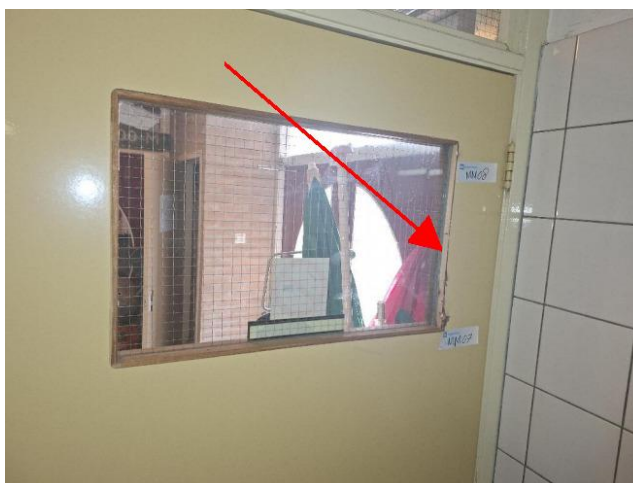
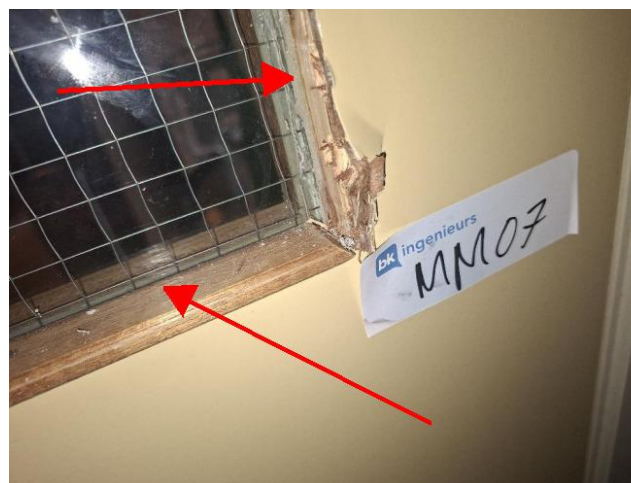
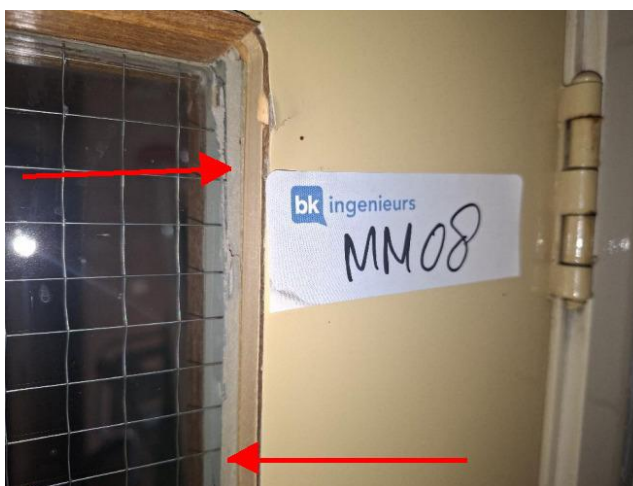
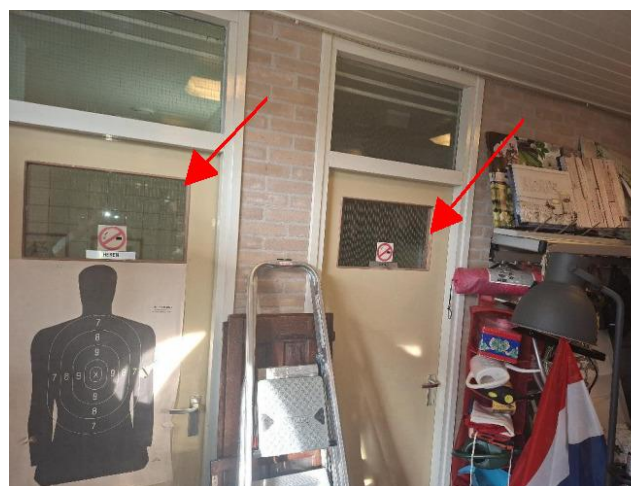
| Bron | Toepassing | Locatie | Gebondenheid | Hoeveelheid ** | Risicoklasse *** / Saneringsadvies |
|---|---|---|---|---|---|
| 5 | beglazingskit | begane grond rondom het glas in de deuren van de toiletten en keuken | hechtgebonden | 3 stuks | 1 direct verpakken |

| Verwijderingsmethode | direct verpakken |
| Risicoklasse | 1 |

| <b>Risicobeoordeling</b> | Hechtgebonden materiaal, kan bij normaal gebruik van de ruimte niet beschadigd worden (afgeschermd / wel bereikbaar): geen direct risico |

| <b>Aanbevelingen</b> | Bron verwijderen tijdens de sloopwerkzaamheden |

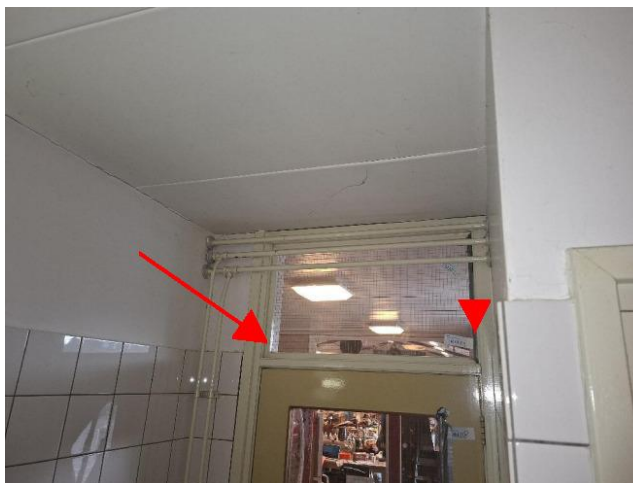
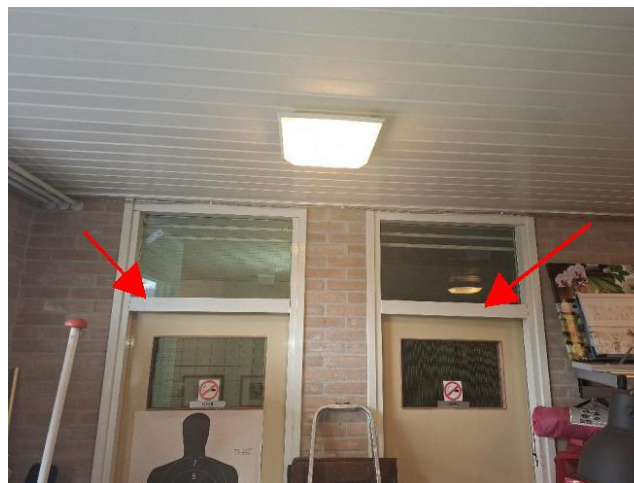
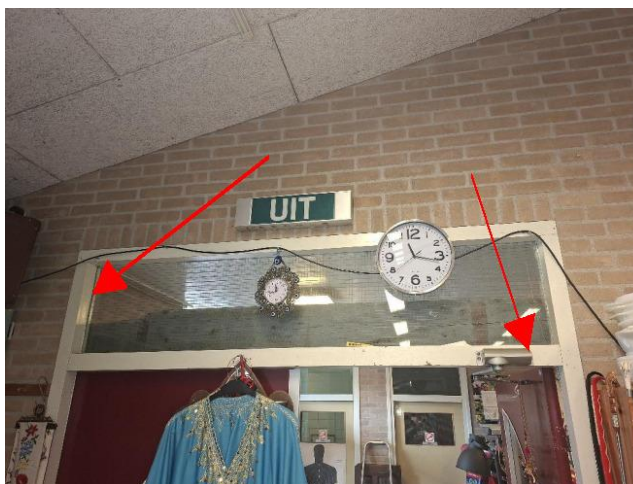
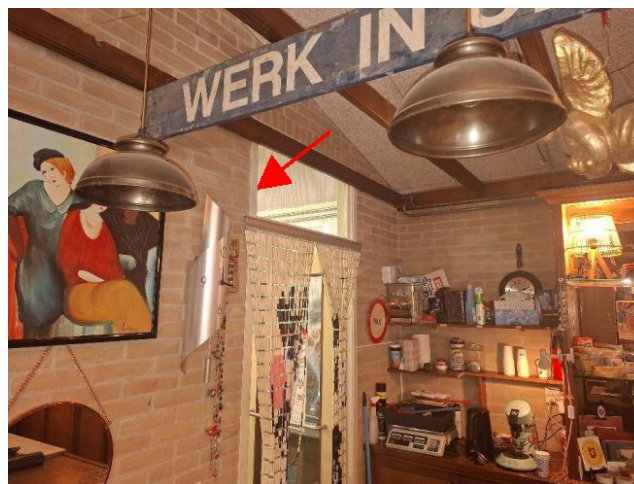
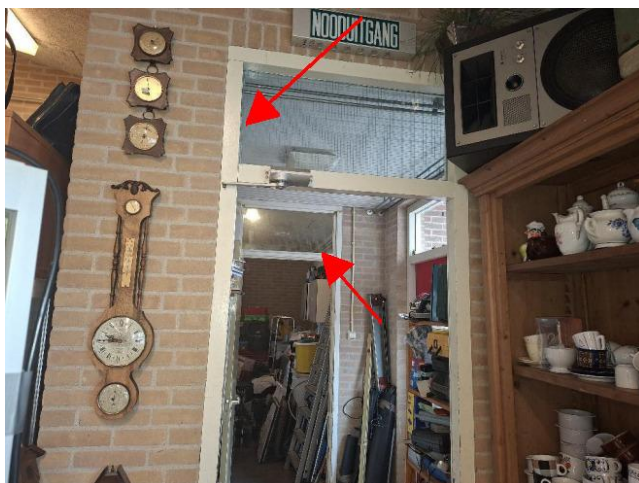
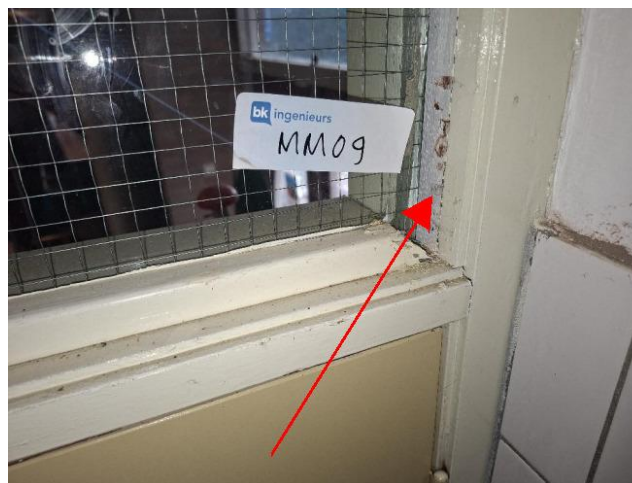
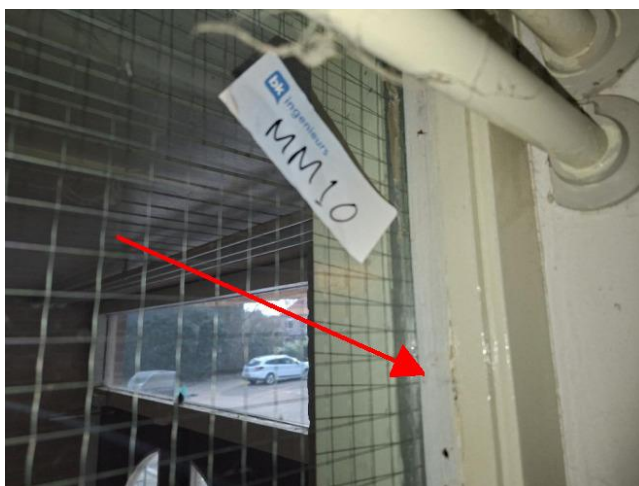
| Bron | Toepassing | Locatie | Gebondenheid | Hoeveelheid ** | Risicoklasse *** / Saneringsadvies |
|---|---|---|---|---|---|
| 6 | beglazingskit | begane grond rondom het glas boven de binnendeuren | hechtgebonden | 17 m <sup>1</sup> | 1 binnensanering |

| Verwijderingsmethode | binnensanering |
| Risicoklasse | 1 |

| <b>Risicobeoordeling</b> | hechtgebonden materiaal, kan bij normaal gebruik van de ruimte niet beschadigd worden (afgeschermd / wel bereikbaar): geen direct risico |

| <b>Aanbevelingen</b> | bron verwijderen tijdens de sloopwerkzaamheden |

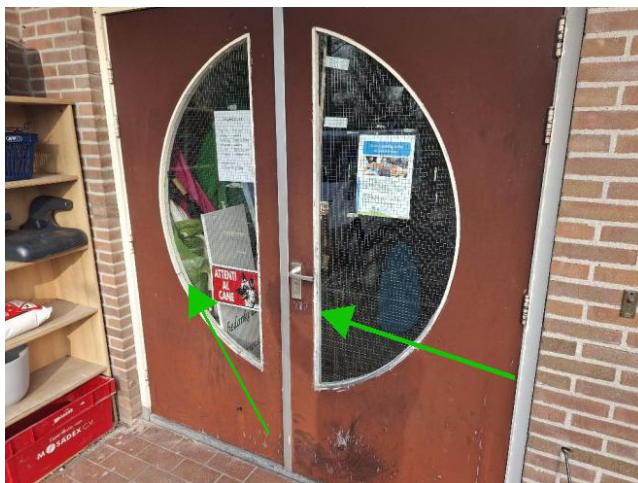
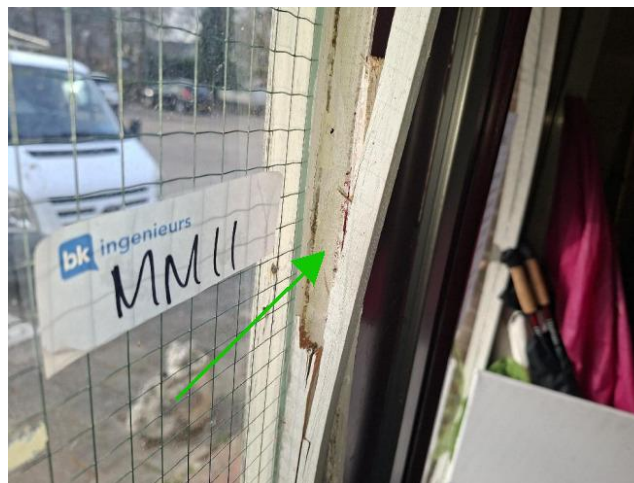
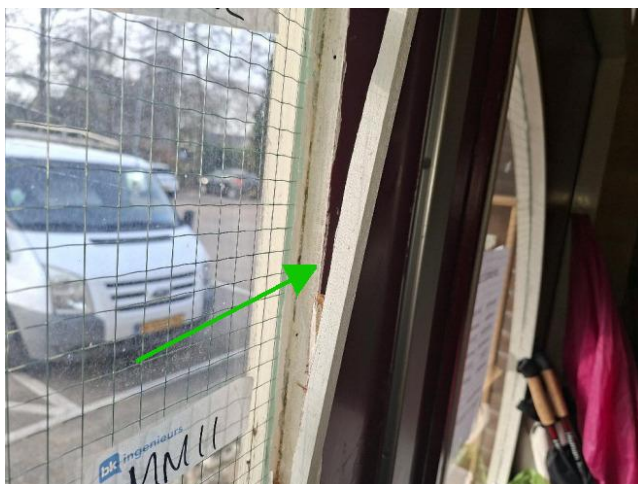
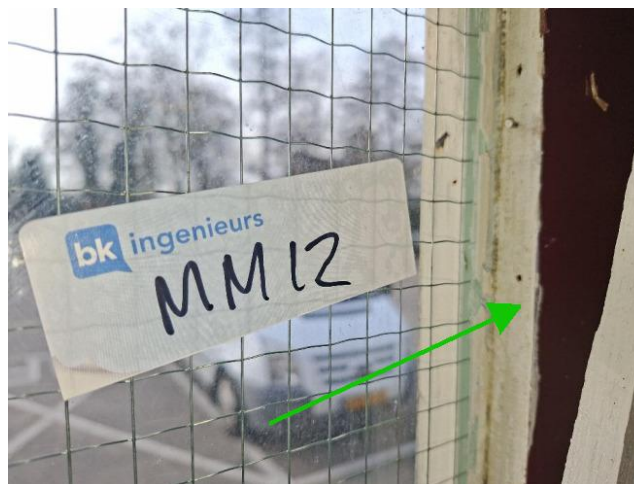
| <b>Risicobeoordeling</b> | geen asbest aangetoond, dus geen risico met betrekking tot asbest |

| <b>Aanbevelingen</b> | geen bronspecifieke aanbevelingen |

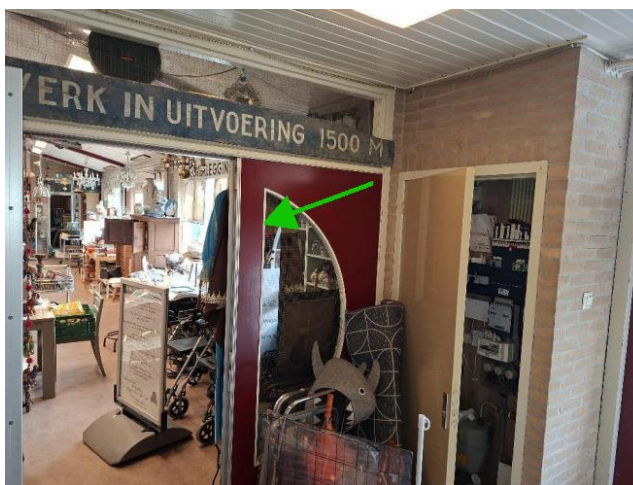
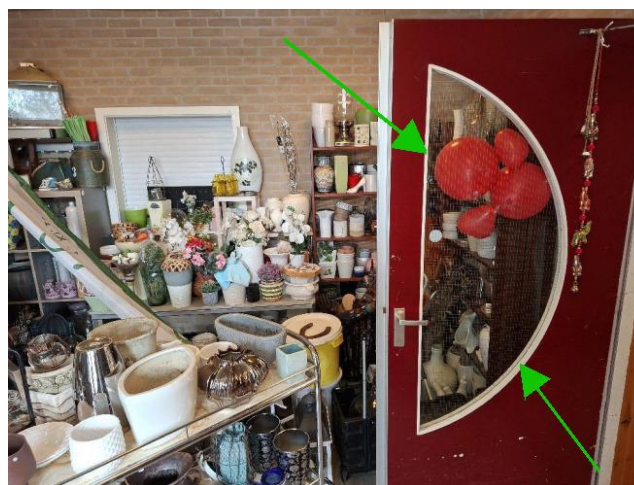
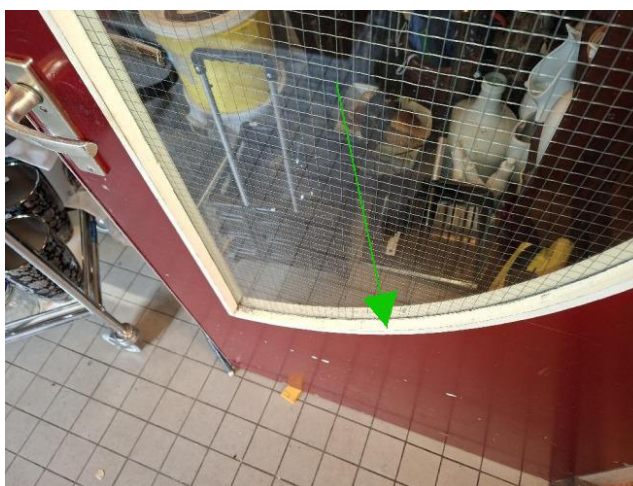
| <b>Risicobeoordeling</b> | geen asbest aangetoond, dus geen risico met betrekking tot asbest |

| <b>Aanbevelingen</b> | geen bronspecifieke aanbevelingen |

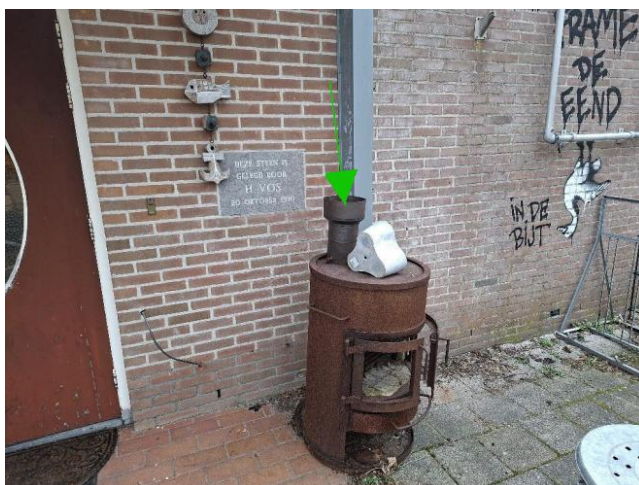
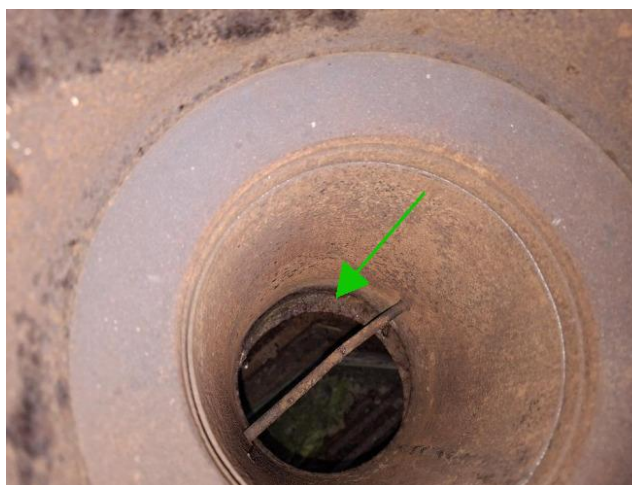
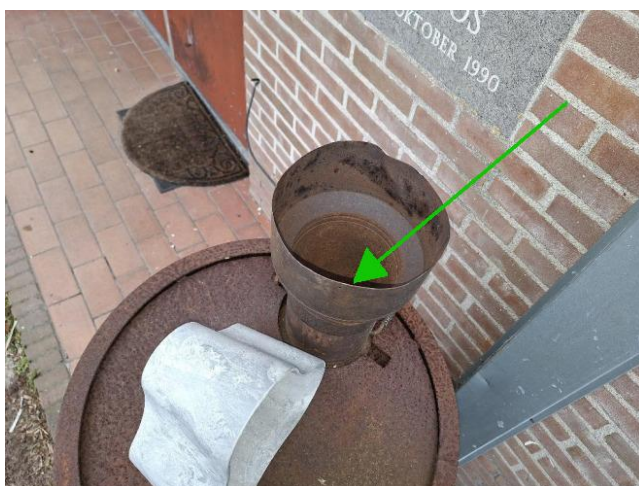
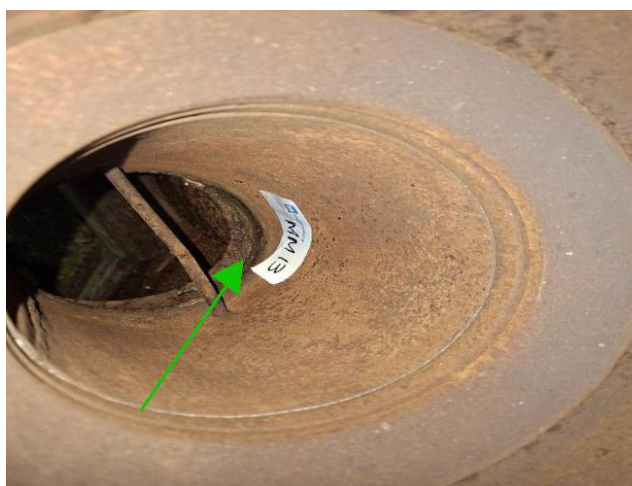
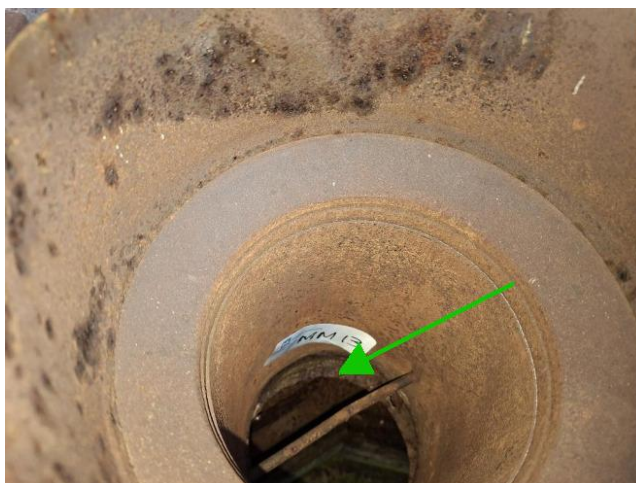
| <b>Risicobeoordeling</b> | niet-hechtgebonden materiaal, kan bij normaal gebruik van de ruimte niet beschadigd worden (afgeschermd): geen direct risico |

| <b>Aanbevelingen</b> | bron verwijderen tijdens de sloopwerkzaamheden |

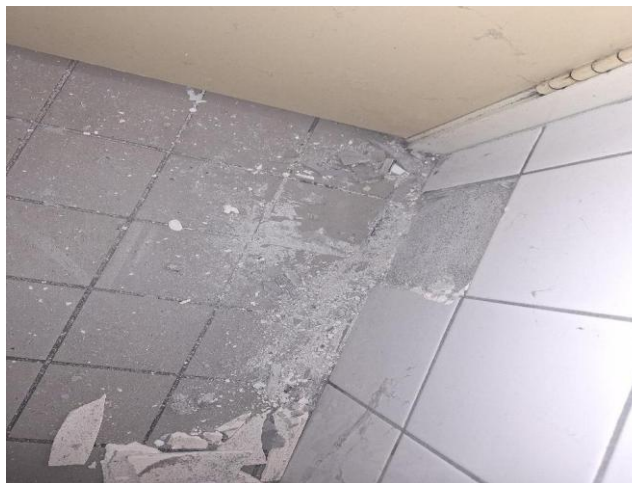
Tegelwerk in het toilet zit in specie aan de wand en vloer

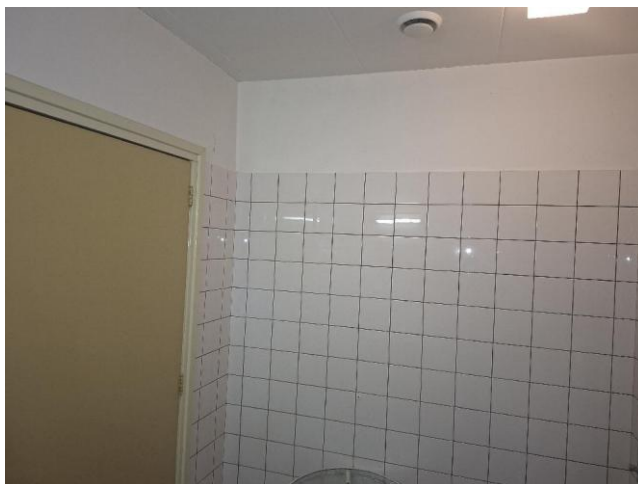
Toilet heren, tegels op de vloer en wand in specie

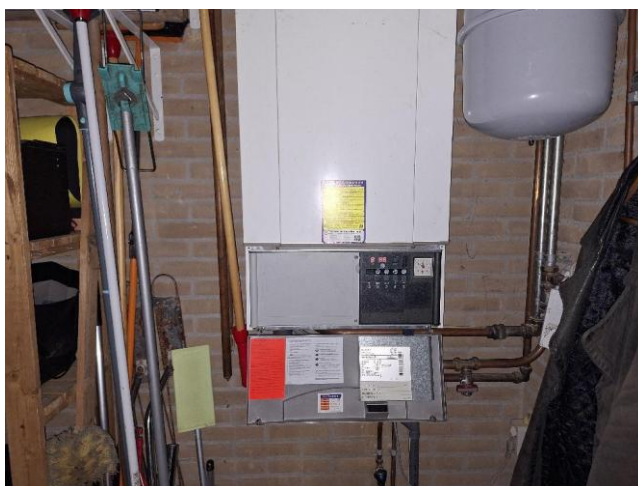
Ketel quinta 35c uit 2005

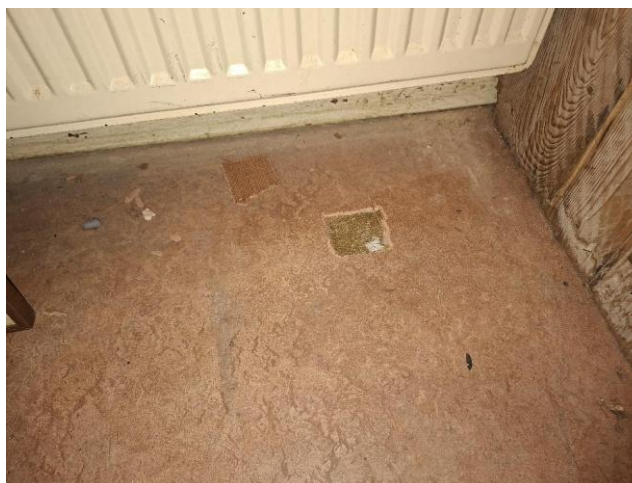
Het zeil in de zaal bevin zich op karton

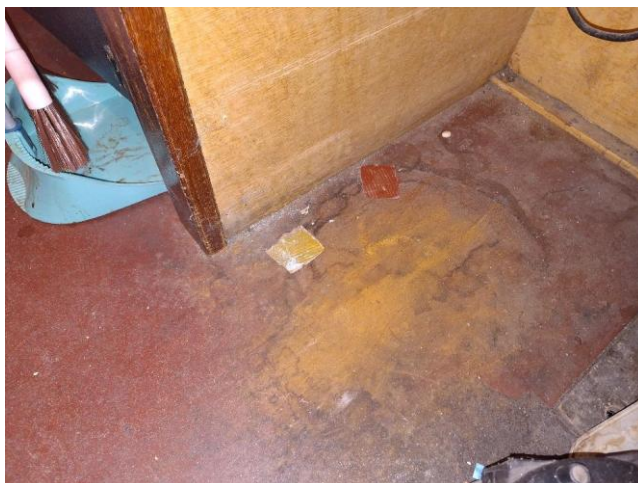
Het zeil onder de bar bevind zich op karton

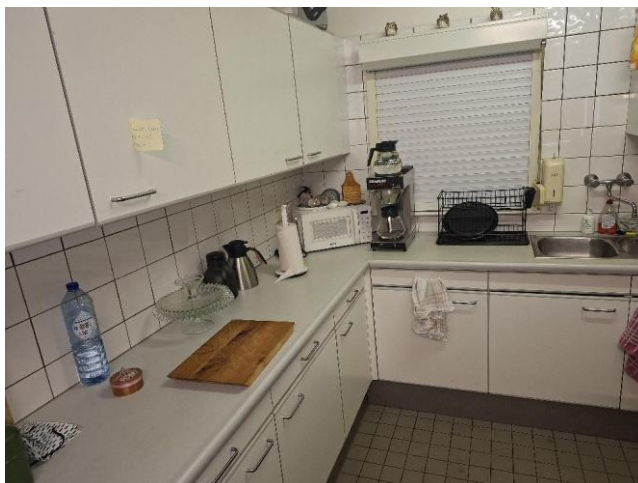
De tegels op de vloer en aan de wand in de keuken zijn in specie gezet

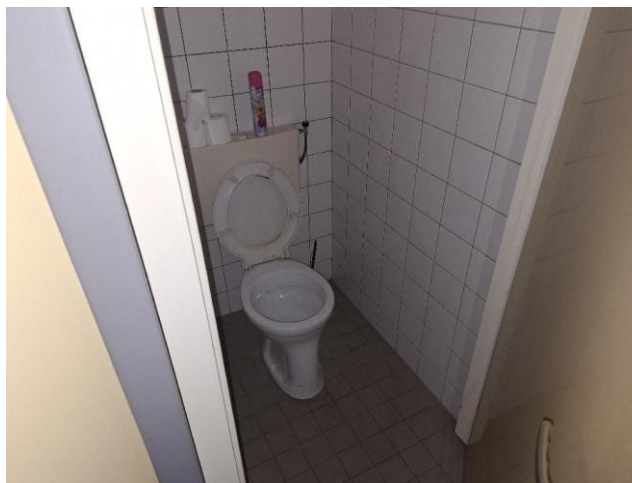
In het toilet bevinden zich vloer en wandtegels welke in specie gezet zijn.

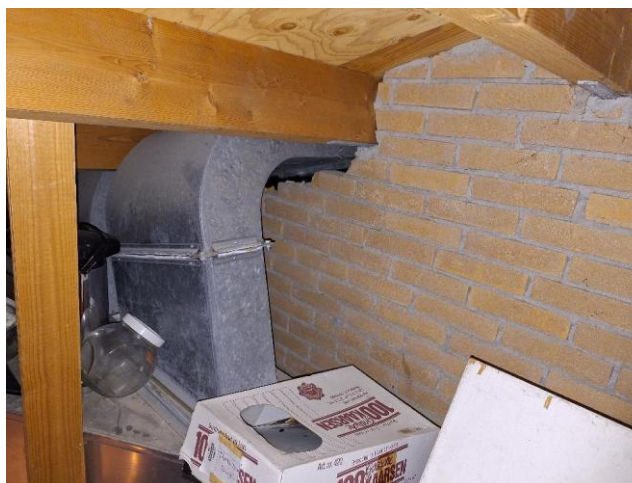
Tussen de flenzen van ventilaiekanalen zit niet asbestverdachte transparante kit.

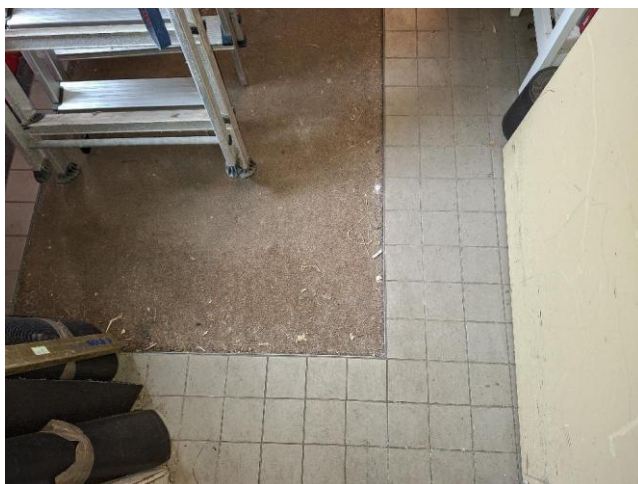
In de tussenhall zijn tegels in specie aanwezig

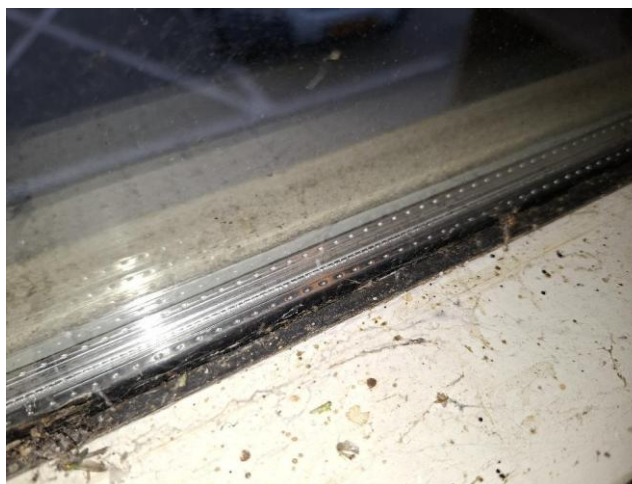
Om het glas van de voordeuren bevindt zich zwart schuimband

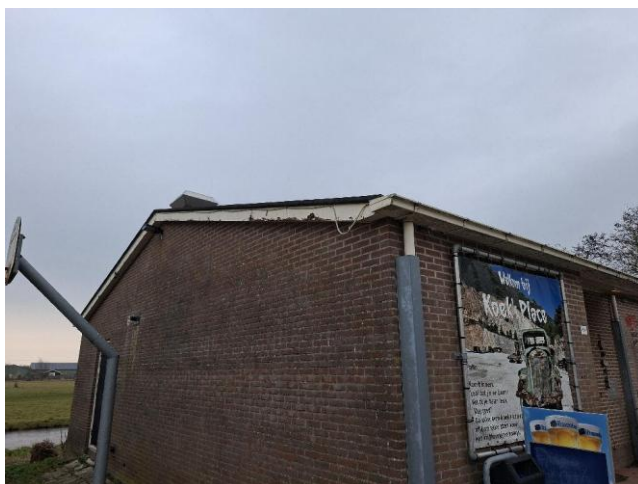
De boeidelen rondom het pand zijn van hout. de regenwaterafvoer en dakgoot zijn uit PVC vervaardigd

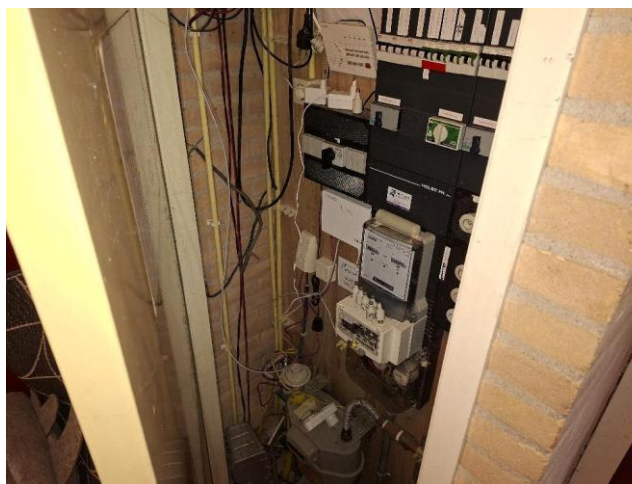
In de meterkast zijn geen asbestverdachte materialen waargenomen.
