**Rapportage asbestinventarisatie  
conform certificatieschema asbestinventarisatie en asbestverwijdering**

**Projectnummer: 20200394**

**De fabriek aan de Oostzijde 300 te Zaandam**

Opdrachtgever : Tenco  
Oostzijde 300  
1508ET Zaandam

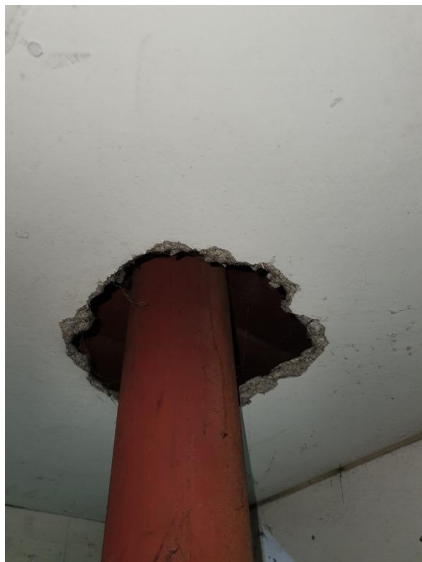
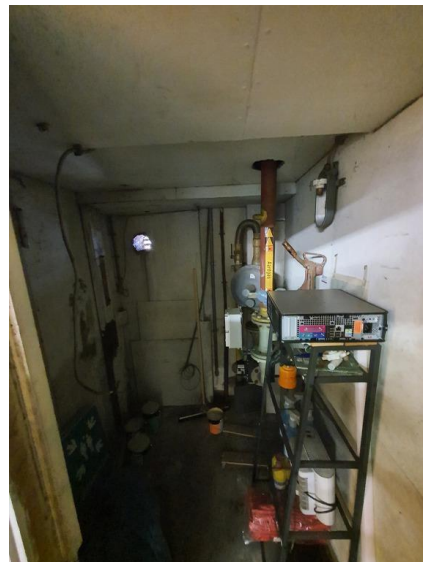
**Toepassing 1: beplating**

| <b>Locatie</b> | gasmeter ruimte | <b>Verdieping</b> | begane grond |
| <b>Asbesthoudend</b> | Ja | <b>Asbestsoort</b> | chrysotiel |
| <b>Analysecertificaat</b> | 1037349 | <b>Percentage</b> | 5-10% |
| <b>Hechtgebondenheid</b> | Hechtgebonden | <b>Beschadiging</b> | licht |
| <b>Bereikbaarheid</b> | Goed | <b>Risicoklasse</b> | 2 binnensanering |

| <b>Opmerkingen</b> | De geschatte hoeveelheid uit te sluiten asbesthoudend materiaal bedraagt meer dan 100 kilogram.<br>Af te bakenen gebied conform huidige wet- & regelgeving met inachtneming van de NEN2990 |
| <b>Risicobeoordeling</b> | Er zijn met betrekking tot de aangetroffen bron geen bijzonderheden te benoemen. |

| <b>Aanbevelingen</b> | Verhoogd risico, verspreidingsgebied is vastgesteld, sanering op korte termijn aanbevolen. |

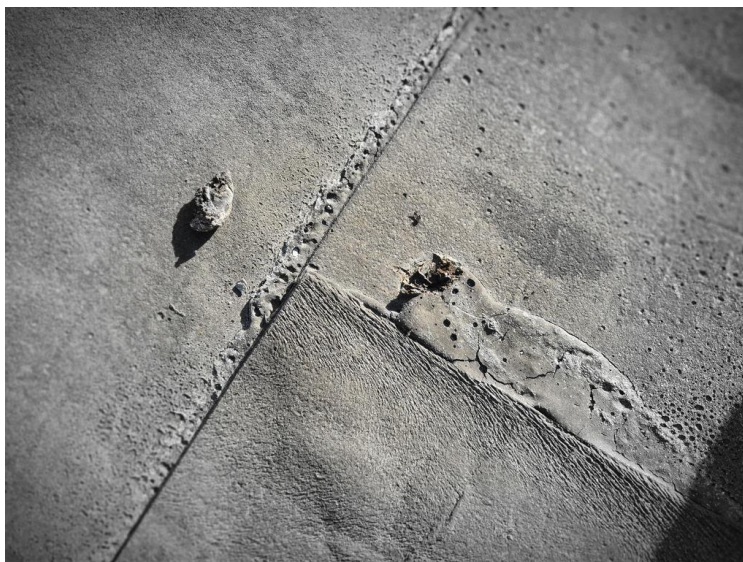
**Toepassing 2: bitumen**

| <b>Locatie</b> | dak laagbouw | <b>Verdieping</b> | Dakconstructie |
| <b>Asbesthoudend</b> | Nee | <b>Asbestsoort</b> | N.v.t |

| <b>Opmerkingen</b> | Materiaal bevat geen asbest (<0,1%) |

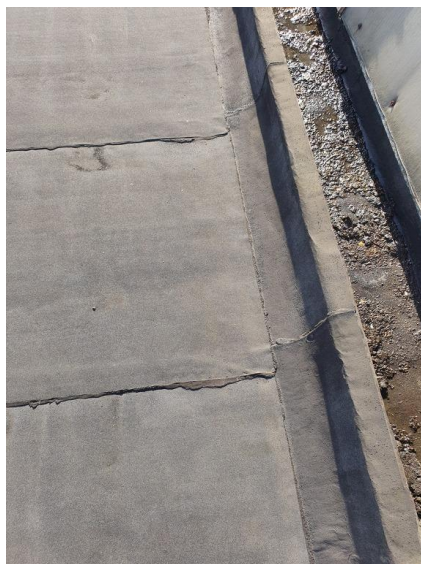
**Toepassing 3: dakbedekking**

| <b>Locatie</b> | dak laagbouw | <b>Verdieping</b> | Dakconstructie |
| <b>Asbesthoudend</b> | Nee | <b>Asbestsoort</b> | N.v.t |

| <b>Opmerkingen</b> | Materiaal bevat geen asbest (<0,1%) |

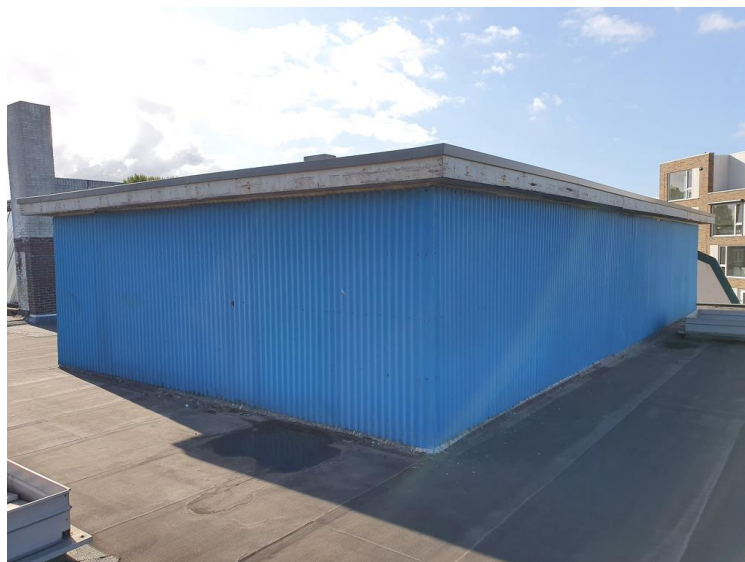
**Toepassing 4: coating**

| <b>Locatie</b> | archieftruimte op dak | <b>Verdieping</b> | Dakconstructie |
| <b>Asbesthoudend</b> | Nee | <b>Asbestsoort</b> | N.v.t |

| <b>Opmerkingen</b> | Materiaal bevat geen asbest (<0,1%) |

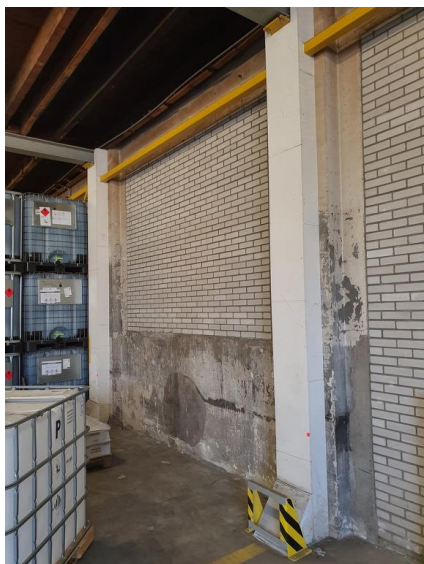
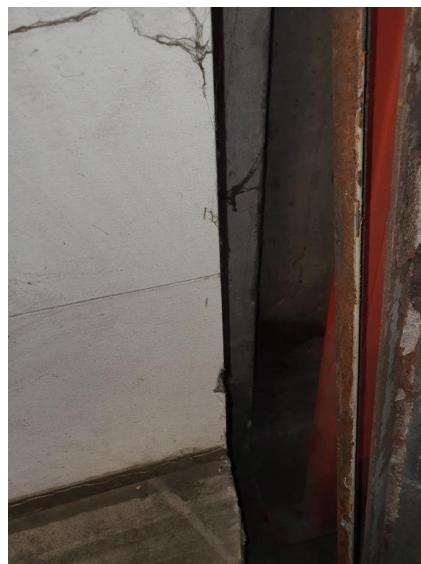
**Toepassing 5: beplating**

| <b>Locatie</b> | tegen kolommen | <b>Verdieping</b> | begane grond |
| <b>Asbesthoudend</b> | Nee | <b>Asbestsoort</b> | N.v.t |

| <b>Opmerkingen</b> | Materiaal bevat geen asbest (<0,1%) |

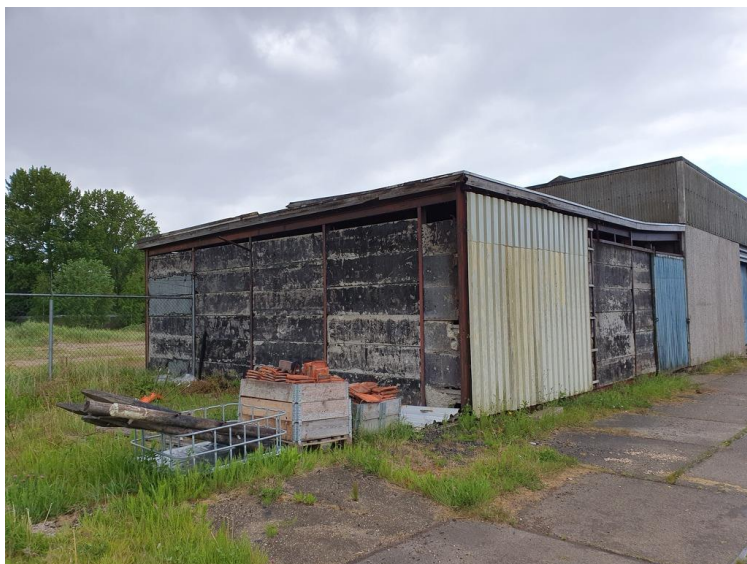
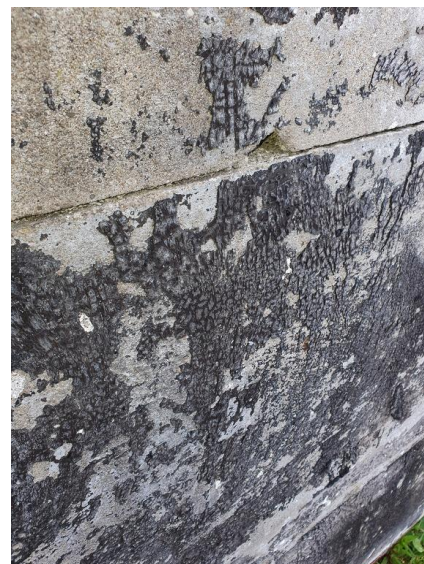
**Toepassing 6: bitumen**

| <b>Locatie</b> | aanbouw achter blikopslag achter op terrein | <b>Verdieping</b> | wanden |
| <b>Asbesthoudend</b> | Nee | <b>Asbestsoort</b> | N.v.t |

| <b>Opmerkingen</b> | Materiaal bevat geen asbest (<0,1%) |

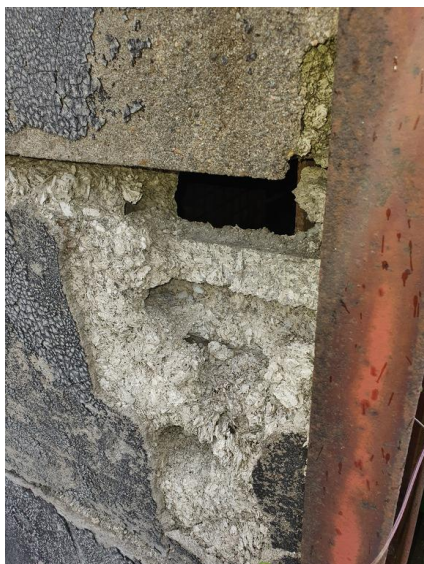
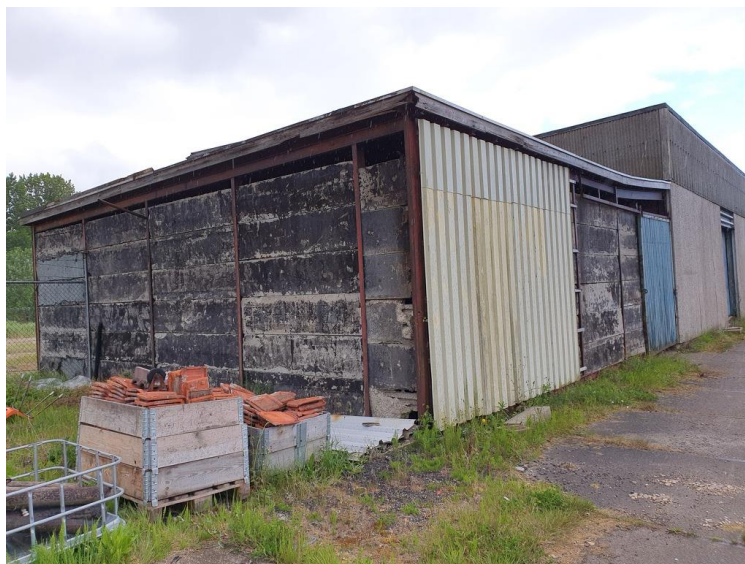
**Toepassing 7: vezelplaat**

| <b>Locatie</b> | aanbouw achter blikopslag | <b>Verdieping</b> | wanden |
| <b>Asbesthoudend</b> | Nee | <b>Asbestsoort</b> | N.v.t |

| <b>Opmerkingen</b> | Materiaal bevat geen asbest (<0,1%) |

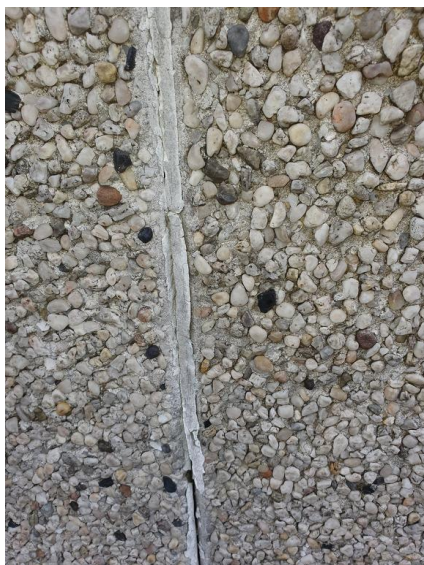
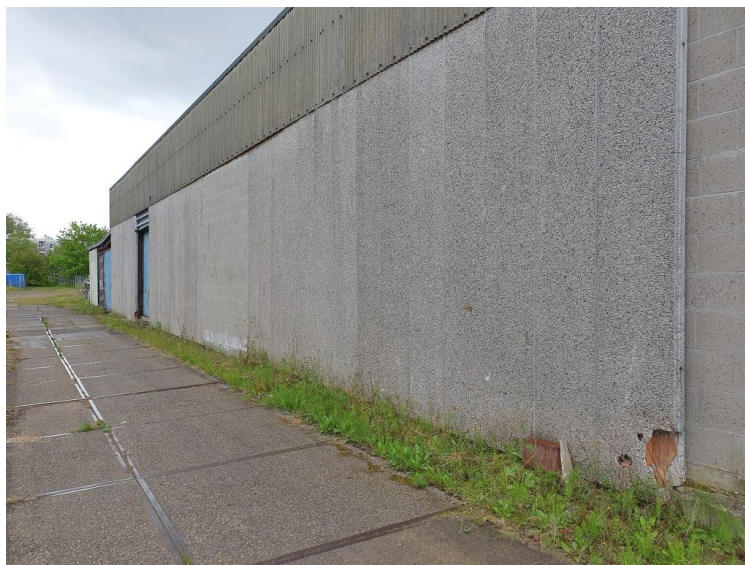
**Toepassing 8: kit**

| <b>Locatie</b> | tussen gevelelementen bij blikopslag | <b>Verdieping</b> | gevel |
| <b>Asbesthoudend</b> | Ja | <b>Asbestsoort</b> | chrysotiel |
| <b>Analysecertificaat</b> | 1037349 | <b>Percentage</b> | 2-5% |
| <b>Hechtgebondenheid</b> | Hechtgebonden | <b>Beschadiging</b> | licht |
| <b>Bereikbaarheid</b> | Goed | <b>Risicoklasse</b> | 2 buitensanering |

| <b>Opmerkingen</b> | De geschatte hoeveelheid uit te sluizen asbesthoudend materiaal bedraagt minder dan 100 kilogram.<br>Af te bakenen gebied conform huidige wet- & regelgeving met inachtneming van de NEN2990 |
| <b>Risicobeoordeling</b> | Er zijn met betrekking tot de aangetroffen bron geen bijzonderheden te benoemen. |

| <b>Aanbevelingen</b> | Verhoogd risico, verspreidingsgebied is vastgesteld, sanering op korte termijn aanbevolen. |

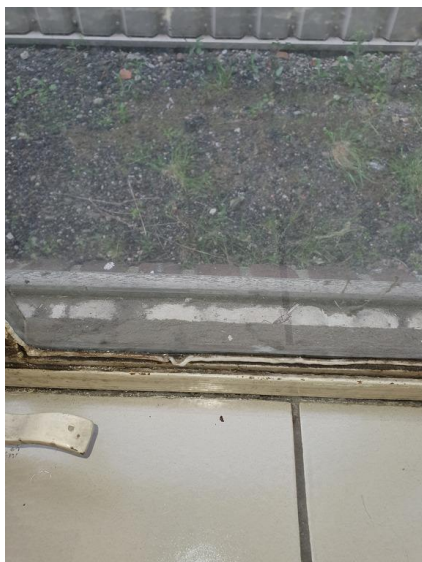
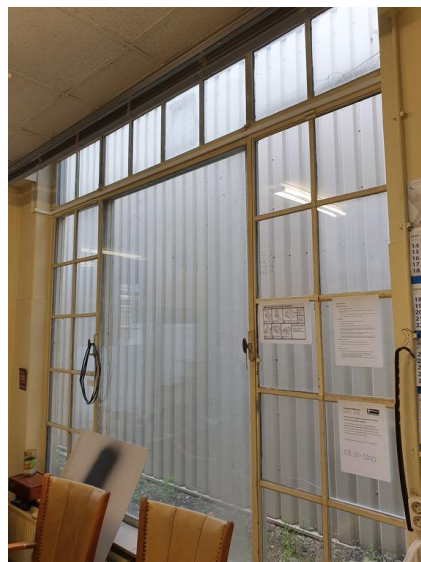
**Toepassing 9: beglazingskit**

| <b>Locatie</b> | kozijnen kantoren en deel magazijn | <b>Verdieping</b> | begane grond |
| <b>Asbesthoudend</b> | Nee | <b>Asbestsoort</b> | N.v.t |

| <b>Opmerkingen</b> | Materiaal bevat geen asbest (<0,1%) |

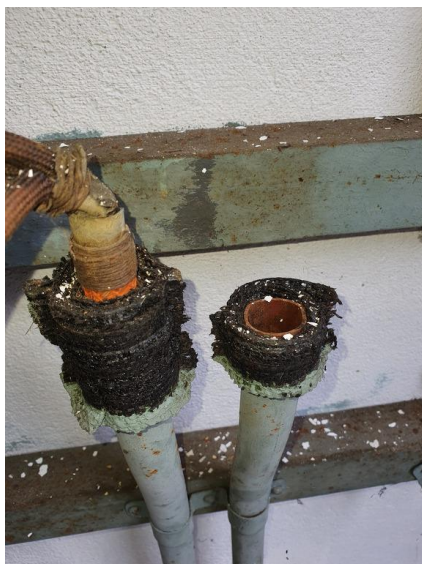
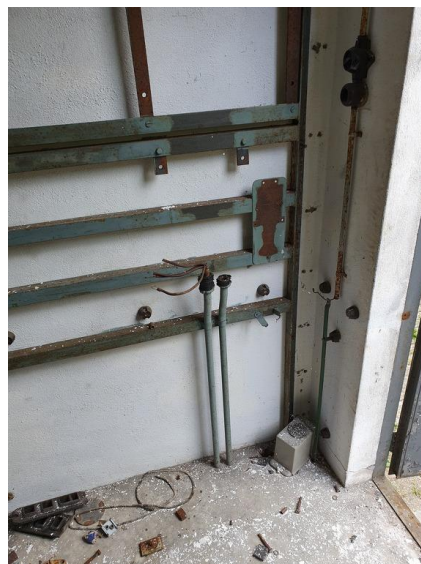
**Toepassing 10: afdichting**

| <b>Locatie</b> | electraruimte aan overzijde | <b>Verdieping</b> | begane grond |
| <b>Asbesthoudend</b> | Nee | <b>Asbestsoort</b> | N.v.t |

| <b>Opmerkingen</b> | Materiaal bevat geen asbest (<0,1%) |
