## Asbestinventarisatierapport

Oostzijde 278  
te Zaandam

'opstallen'

| <b>Projectnummer:</b> | 21090 |

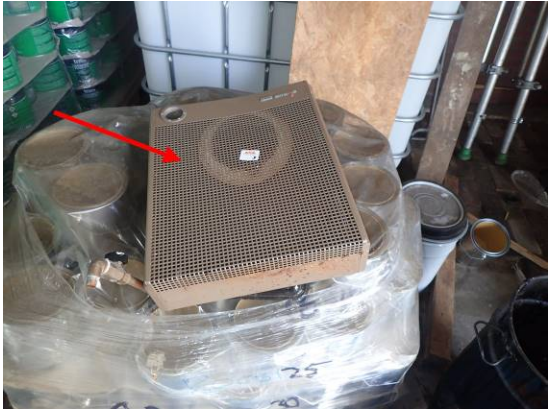
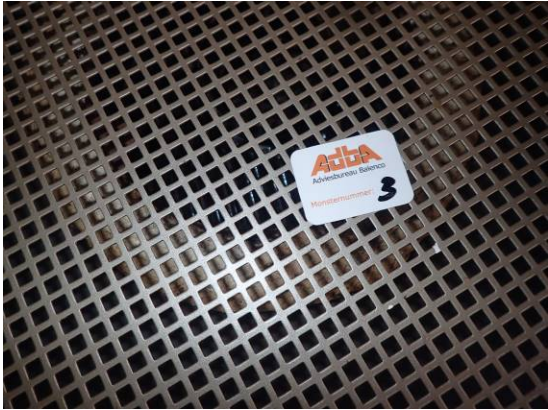
| Bronnummer | 3 |
|---|---|
| Foto 5 Foto voor bron koord gevelkachel | Foto 6 Foto voor bron koord gevelkachel |

| Bronnummer | 3 |
| Bron | koord gevelkachel |
| Analyseresultaten | > 60 % Chrysotiel (witte asbest) |
| Hoedanigheid | licht beschadigd |
| Risicoklasse | 1 |

| Bronnummer | 3 |
|---|---|
| De gevelkachel kan in zijn geheel met het koord onder risicoklasse 1 worden ingepakt en verwijderd. Zie hiertoe werkmethode SMA-rt. | |

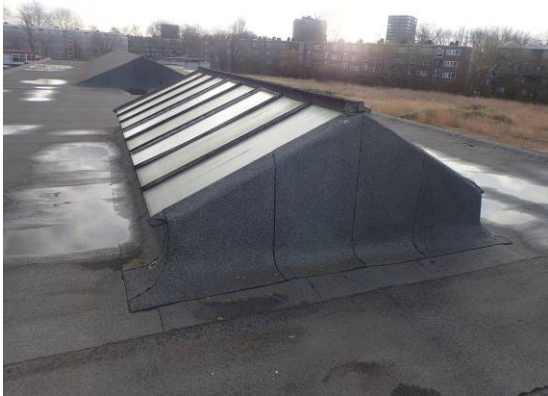
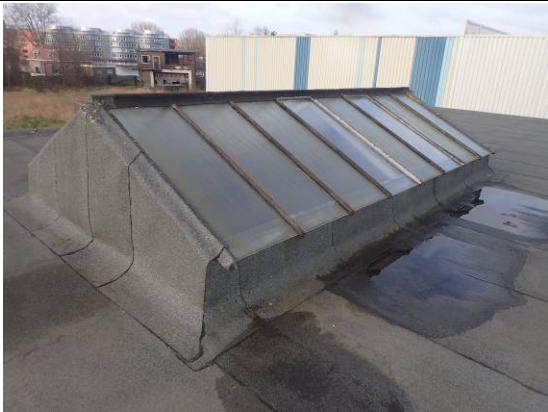
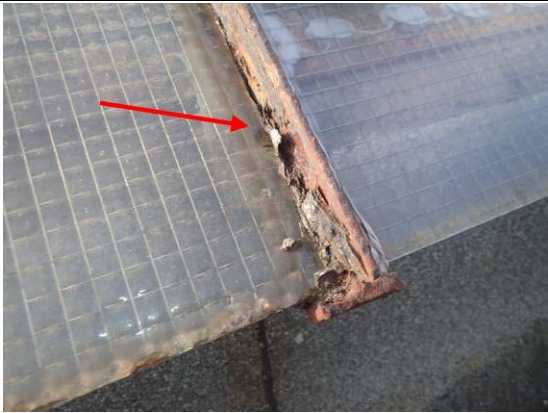
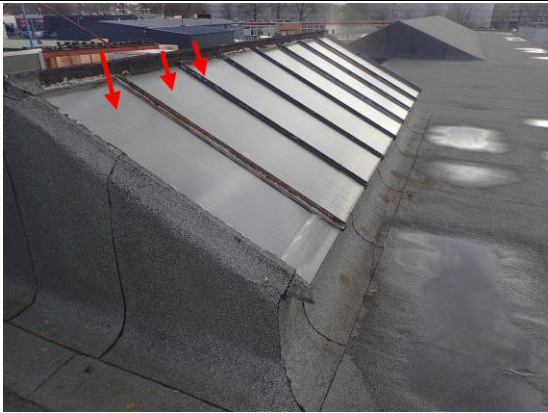
| <div> <div>Foto 7 Foto voor bron kit dakraam</div> <div>Foto 8 Foto voor bron kit dakraam</div> </div> | |

| <b>Bronnummer</b> | <b>4</b> |
| <b>Bron</b> | kit dakraam |
| <b>Analyseresultaten</b> | 2-5 % Chrysotiel (witte asbest) |
| <b>Hoedanigheid</b> | licht verweerd |
| <b>Risicoklasse</b> | 1 |

| De kit van de beglazing van het dakraam kan door gebruik te maken van het beglazingskit protocol onder risicoklasse 1 worden verwijderd. Zie hiertoe werkmethode SMA-rt. | |

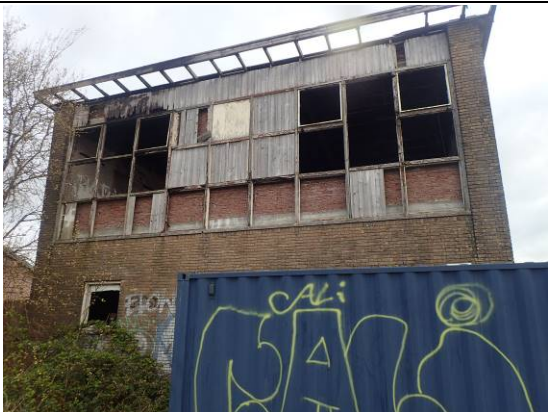
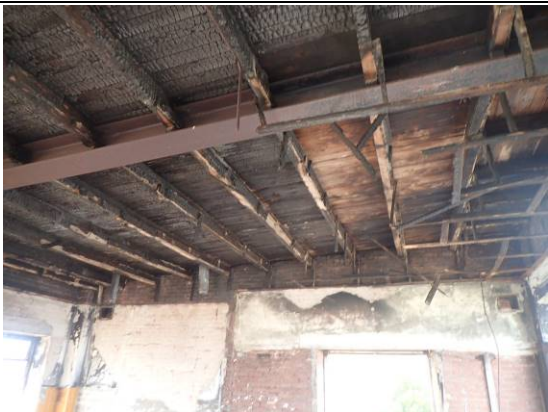
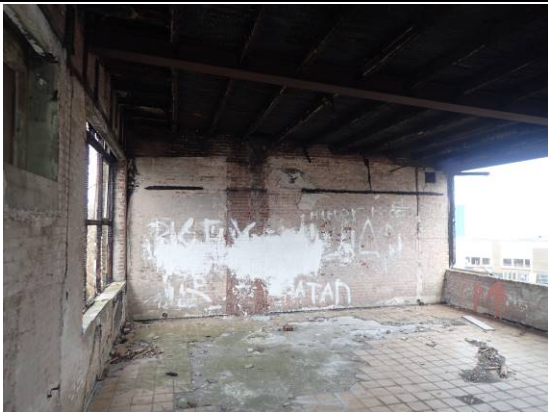
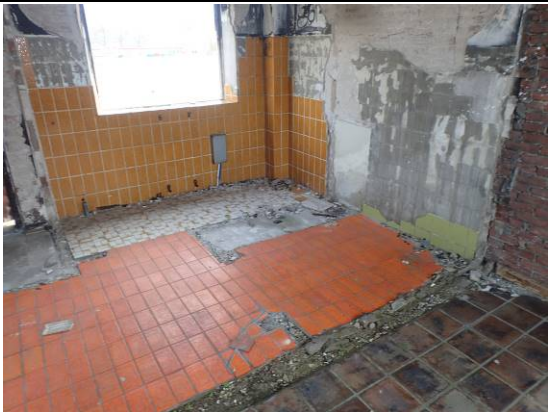
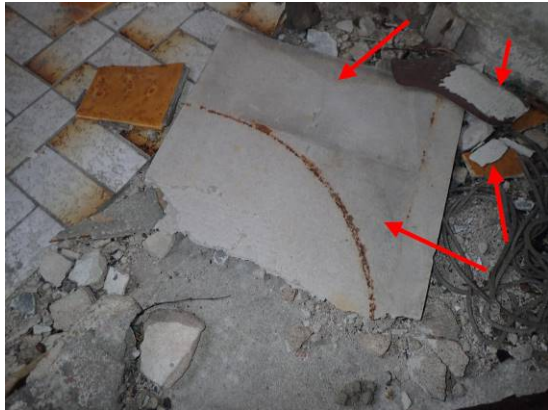
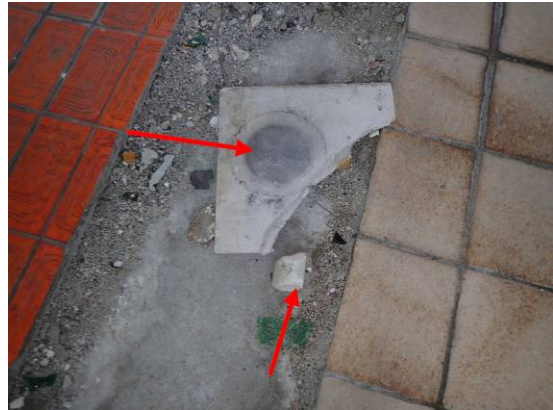
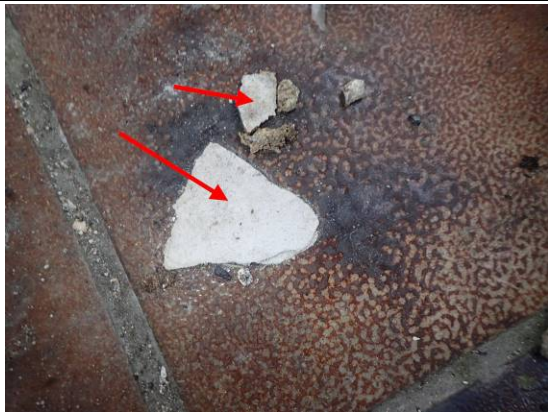
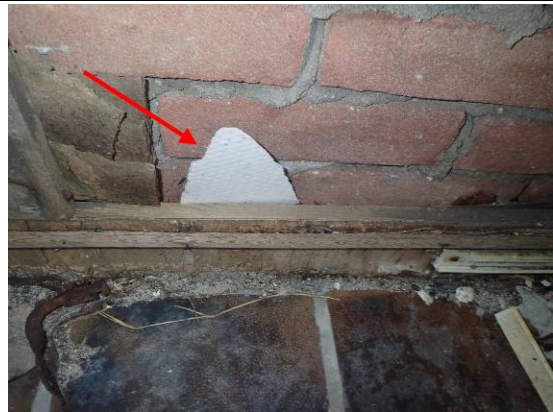
| <b>Bronnummer</b> | <b>5</b> |
| <b>Bron</b> | restanten plaatmateriaal |
| <b>Analyseresultaten</b> | 30-60 % Chrysotiel (witte asbest) |
| <b>Hoedanigheid</b> | ernstig beschadigd |
| <b>Oppervlaktestructuur</b> | open vezelstructuur |
| <b>Urgentie:</b> | geadviseerd wordt om de bron op zeer korte termijn te laten saneren |
| Op de 1e verdieping in het vervallen gebouw zijn losse restanten plaatmateriaal aangetroffen. De ramen en plafonds op de 1e verdieping zijn niet meer aanwezig. Tevens is er geen trap aanwezig om op de 1e verdieping te komen. Het betreft een betonvloer. | |

| Bron-nr. | Ruimte | Bron | Risico-klasse | Toelichting |
|---|---|---|---|---|
| 5 | vervallen<br>gebouw | restanten<br>plaatmateriaal | 2 | Type sanering: containment<br>Saneringsurgentie: geadviseerd wordt om de bron op<br>zeer korte termijn te laten saneren. |

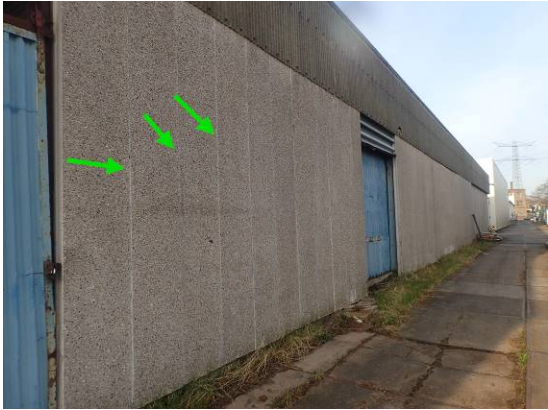
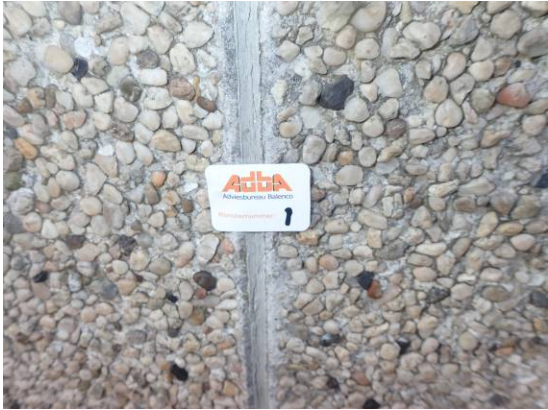
| Bronnummer | 1 |
| <div style="display: flex; justify-content: space-around;"> <div style="text-align: center;"> <p>Foto 1 Foto voor bron kit tussen gevelelementen</p> </div> <div style="text-align: center;"> <p>Foto 2 Foto voor bron kit tussen gevelelementen</p> </div> </div> | |

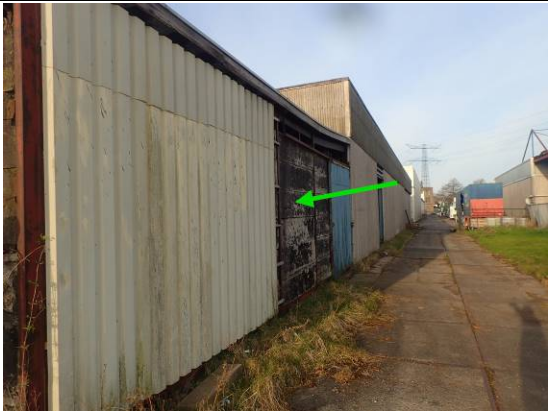
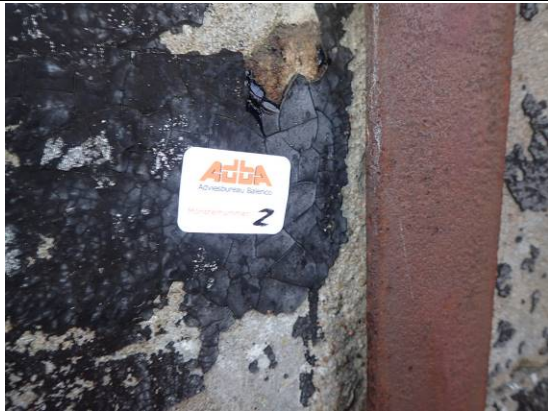
| <b>Bronnummer</b> | <b>2</b> |
| <b>Bron</b> | bitumen tegen gevelelementen |

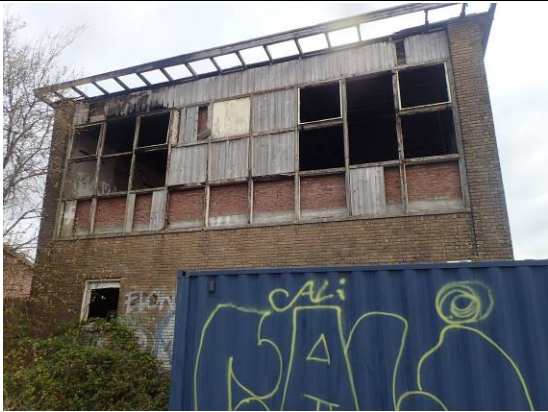
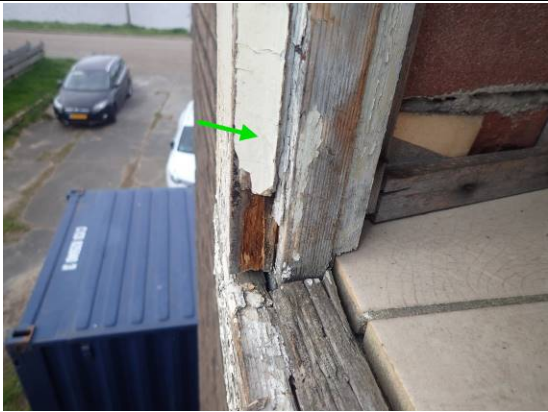
| Conclusies en/of aanbevelingen | |
| - | |
| Foto 19 Foto voor bron stopverf | Foto 20 Foto voor bron stopverf |

| Bronnummer | 6 |
