## Asbestinventarisatierapport

Oostzijde 278  
te Zaandam

'hoofdgebouw en loods 3'

| <b>Status:</b> | Definitief, versie 2.0 |

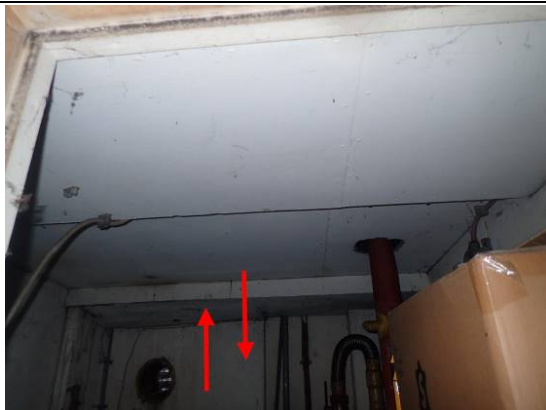
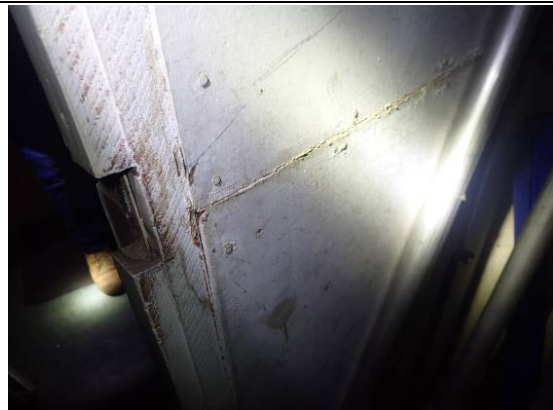
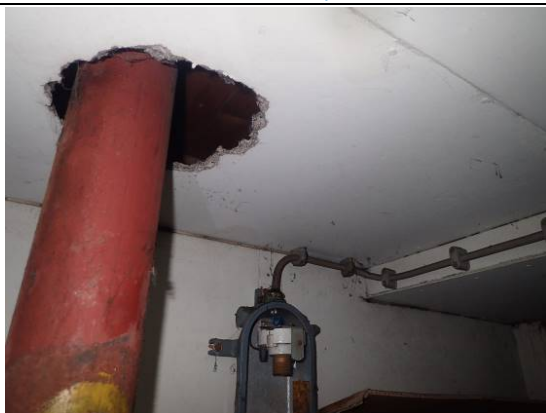
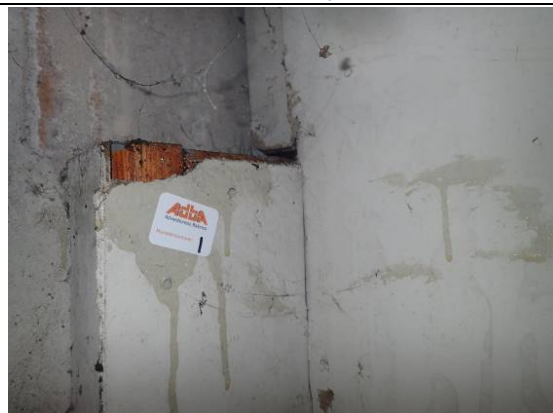
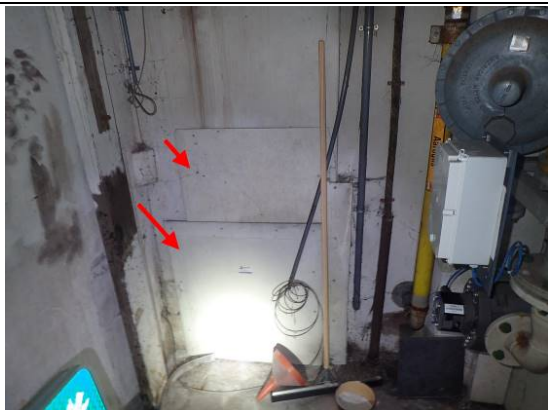
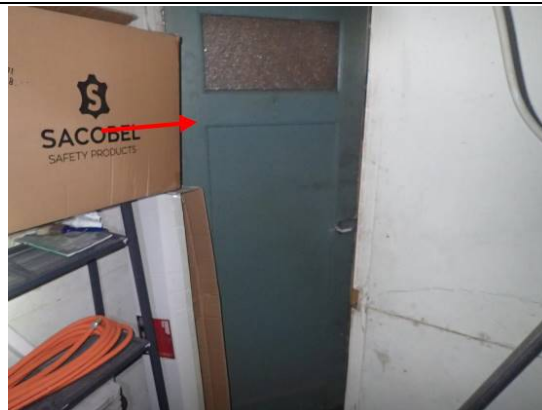
| Bron nr. | Ruimte | Bron | Type asbest | Hoeveelheid | Bevestiging | Bereikbaarheid | Hechtgebonden | Structuur | Conditie | Risicoklasse | Verwijderingsmethode | Monster |
|---|---|---|---|---|---|---|---|---|---|---|---|---|
| 1 | gashok | plaatmateriaal | plaatmateriaal | 13 m <sup>2</sup> | gespijkerd en los | goed bereikbaar | Ja | gesloten vezelstructuur, maar niet volledig afgeschermd | ernstig beschadigd en niet verweerd | 2 | containment | M1 (m) |

Het plaatmateriaal zit gespijkerd tegen de wanden en plafond. Tegen de deur zijn in de spijkergaten restanten van het plaatmateriaal aanwezig. Tevens staan er in de ruimte losse platen.

| Bron-nr. | Ruimte | Bron | Risico-klasse | Toelichting |
|---|---|---|---|---|
| 1 | gashok | plaatmateriaal | 2 | Type sanering: containment<br>Saneringsurgentie: geadviseerd wordt om de bron voor aanvang van de sloop te laten saneren. |

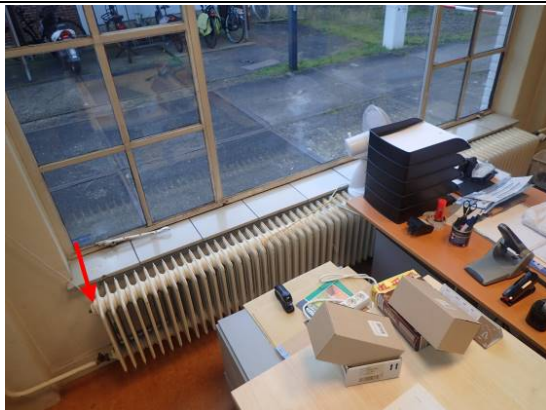
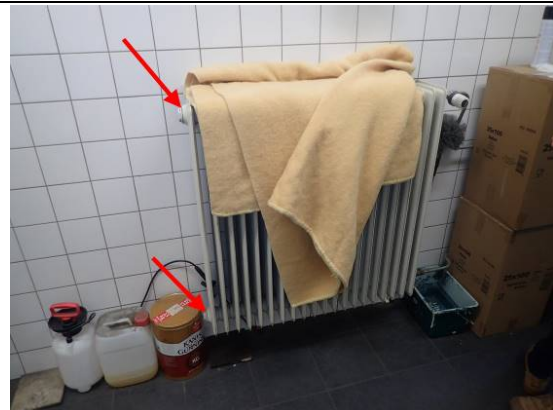
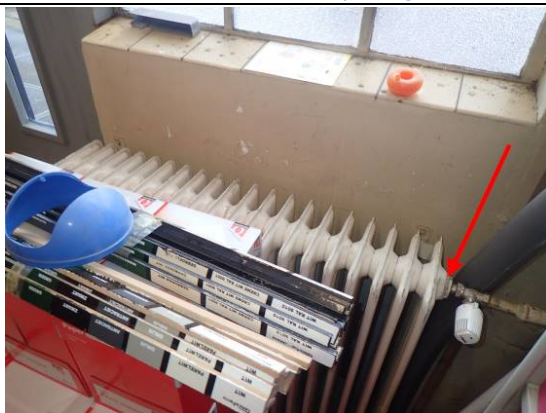
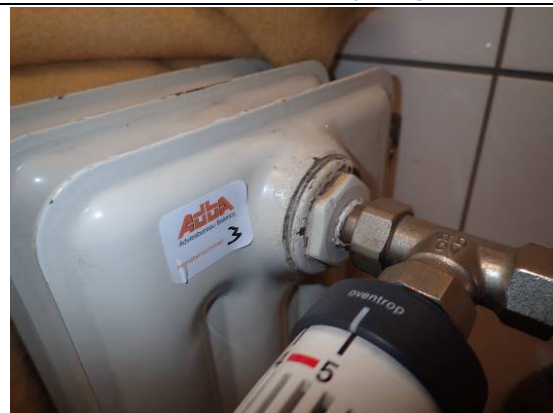
| Bron nr. | Ruimte | Bron | Type asbest | Hoeveelheid | Bevestiging | Bereikbaarheid | Hechtgebonden | Structuur | Conditie | Risicoklasse | Verwijderingsmethode | Monster |
|---|---|---|---|---|---|---|---|---|---|---|---|---|
| 3 | begane grond | pakkingen | Pakkingen | 4 stuk(s) | geklemd | goed bereikbaar | Nee | gesloten vezelstructuur, maar niet volledig afgeschermd | niet beschadigd en niet verweerd | 1 | bronmaatregelen | M3 (m) |

| Bron-nr. | Ruimte | Bron | Risico-klasse | Toelichting |
|---|---|---|---|---|
| 3 | begane grond | pakkingen | 1 | Type sanering: bronmaatregelen<br>Saneringsurgentie: geadviseerd wordt om de bron voor aanvang van de sloop te laten saneren. |

De radiatoren kunnen in zijn geheel inclusief pakkingen worden verwijderd onder risicoklasse 1. Zie hiertoe werkmethode SMA-rt.

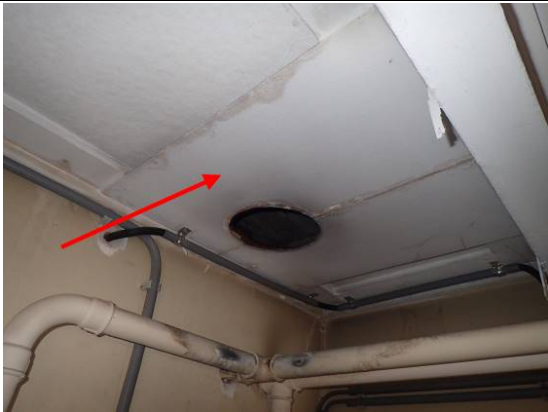
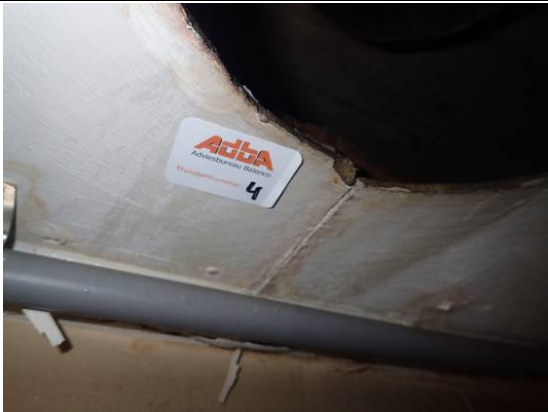
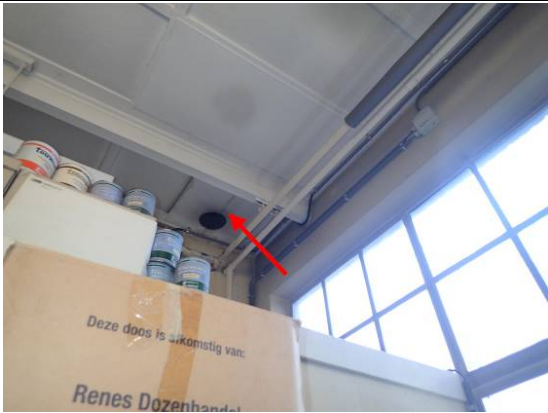
| Bron nr. | Ruimte | Bron | Type asbest | Hoeveelheid | Bevestiging | Bereikbaarheid | Hechtgebonden | Structuur | Conditie | Risicoklasse | Verwijderingsmethode | Monster |
|---|---|---|---|---|---|---|---|---|---|---|---|---|
| 4 | begane grond | plaatmateriaal | plaatmateriaal | 0,4 m <sup>2</sup> | gespijkerd | redelijk bereikbaar | Ja | gesloten vezelstructuur, maar niet volledig afgeschermd | niet beschadigd en niet verweerd | 2 | containment | M4 (m) |

| Het plaatmateriaal zit gespijkerd tegen het plafond. Het plaatmateriaal bevindt zich boven de cv ruimte. | |

| Bron-nr. | Ruimte | Bron | Risico-klasse | Toelichting |
|---|---|---|---|---|
| 4 | begane grond | plaatmateriaal | 2 | Type sanering: containment<br>Saneringsurgentie: geadviseerd wordt om de bron voor aanvang van de sloop te laten saneren. |

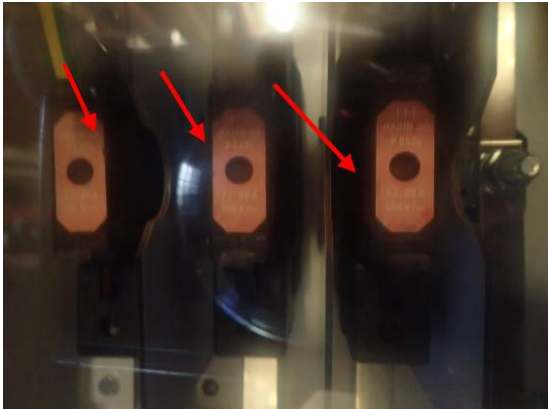
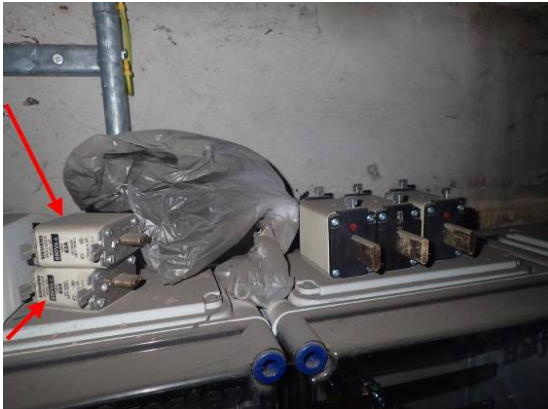
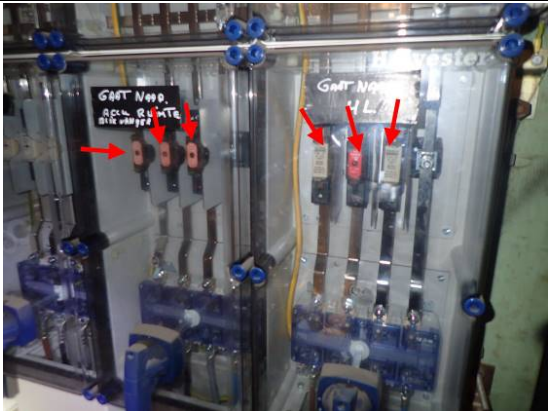
| Bron nr. | Ruimte | Bron | Type asbest | Hoeveelheid | Bevestiging | Bereikbaarheid | Hechtgebonden | Structuur | Conditie | Risicoklasse | Verwijderingsmethode | Monster |
|---|---|---|---|---|---|---|---|---|---|---|---|---|
| 7 | begane grond | meszekeringen | meszekeringen | 8 stuk(s) | geklemd | goed bereikbaar | Onb. | Afgeschermd dicht oppervlak | niet beschadigd en niet verweerd | 1 | bronmaatregelen | V1 (vm) |

| Bron-nr. | Ruimte | Bron | Risico-klasse | Toelichting |
|---|---|---|---|---|
| 7 | begane grond | meszekeringen | 1 | Type sanering: bronmaatregelen<br>Saneringsurgentie: geadviseerd wordt om de bron voor aanvang van de sloop te laten saneren. |

| De meszekeringen kunnen in zijn geheel onder risicoklasse 1 worden ingepakt en verwijderd. Zie hiertoe werkmethode SMA-rt. | |

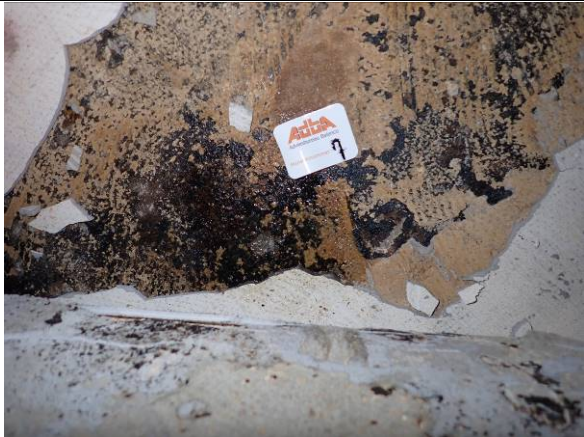
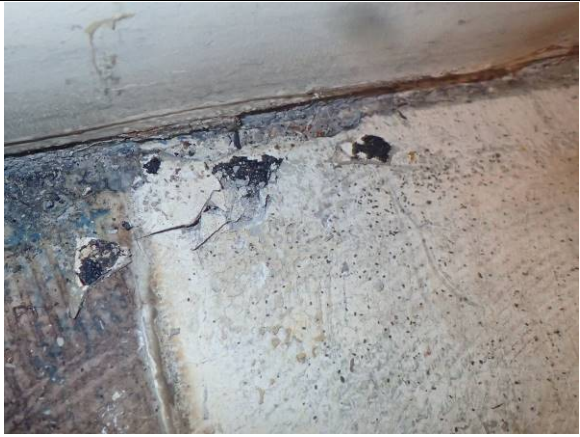
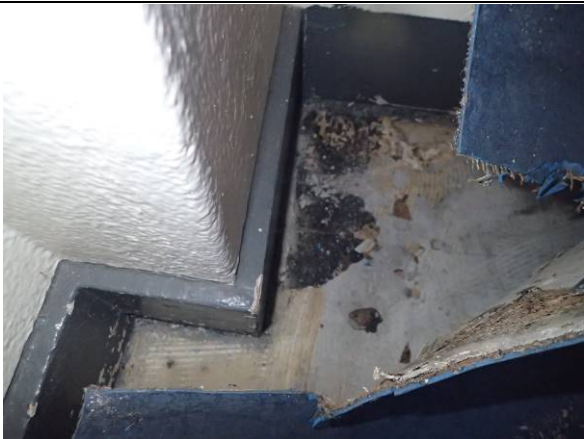
| Bron nr. | Ruimte | Bron | Type asbest | Hoeveelheid | Bevestiging | Bereikbaarheid | Hechtgebonden | Structuur | Conditie | Risicoklasse | Verwijderingsmethode | Monster |
|---|---|---|---|---|---|---|---|---|---|---|---|---|
| 8 | begane grond | lijm laag | lijm laag | 155,2 m <sup>2</sup> | gelijmd | redelijk bereikbaar | Ja | Afgeschermd dicht oppervlak | niet beschadigd en niet verweerd | 2 | containment | M7 (m) |

| De lijm laag bevindt zich onder de aanwezige vloerbedekkingen en een laag egalisatie. | |

| Bron-nr. | Ruimte | Bron | Risico-klasse | Toelichting |
|---|---|---|---|---|
| 8 | begane grond | lijmlaag | 2 | Type sanering: containment<br>Saneringsurgentie: geadviseerd wordt om de bron voor aanvang van de sloop te laten saneren. |
