## Asbestinventarisatie

**Basisschool Scharn**  
**Kloosterstraat 5-7**  
**6226BP Maastricht**

| Projectnummer | 23.0127 | Versie | 2.0 |

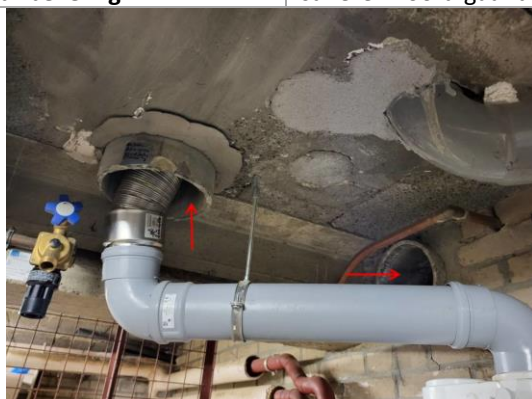
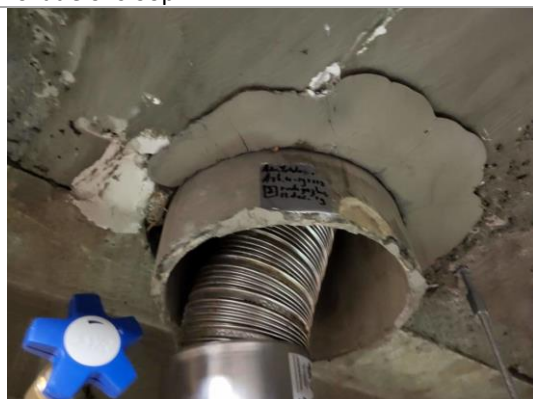
| Bron | | 23.0127.1 | | Asbesthoudend | |
|---|--|---|--|---|---|
| Omschrijving / toepassing | | Buizen en kanalen | | | |
| Locatie | | begane grond kelder | | | |
| Gehalte en soort asbest | | 10-15% Chrysotiel | | | |
| Beschadiging | | Plaatselijk zwaar beschadigd | | | |
| Omschrijving | | Buizen als doorvoer in het plafond van de de cv-ruimte en de muur naar de kruipruimte en als rookgaskanaal via een koof op de begane grond naar het dak. De toepassing is plaatselijk zwaar beschadigd, er zijn visueel losse restanten aangetroffen in de kruipruimte. Deze toepassing is bemonsterd in 2019. | | | |

| Bron | | 23.0127.1 | | Asbesthoudend | |
|---|--|---|--|---|---|
| Aanbeveling | | saneren voorafgaand aan renovatie of sloop | | | |

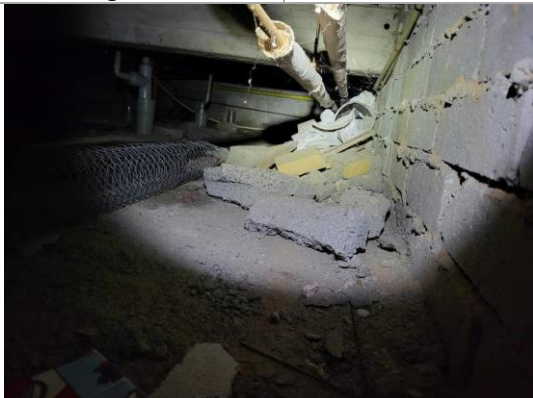
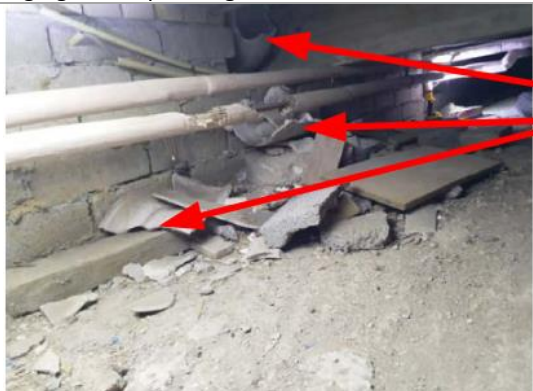
| Bron | | 23.0127.2 | | Asbesthoudend | |

| Bron | | 23.0127.2 | | Asbesthoudend | |
|---|--|---|--|---|---|
| Omschrijving / toepassing | | asbestverontreiniging (stukjes en brokjes) | | | |
| Locatie | | kruipruimte | | | |
| Gehalte en soort asbest | | 10-15% Chrysotiel | | | |
| Beschadiging | | Zwaar beschadigd | | | |
| Omschrijving | | Stukjes buis afkomstig van de beschadigde doorvoer naar de cv-ruimte, verspreid over ca. 1m². De toepassing is bemonsterd in 2019 | | | |

| Bron | | 23.0127.2 | | Asbesthoudend | |
|---|--|---|--|---|---|
| Aanbeveling | | Saneren, om verdere beschadiging of verspreiding te voorkomen | | | |

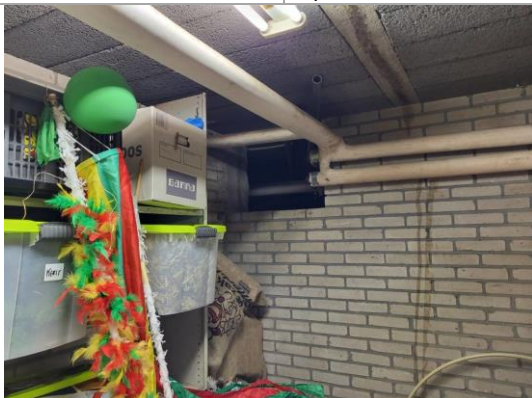
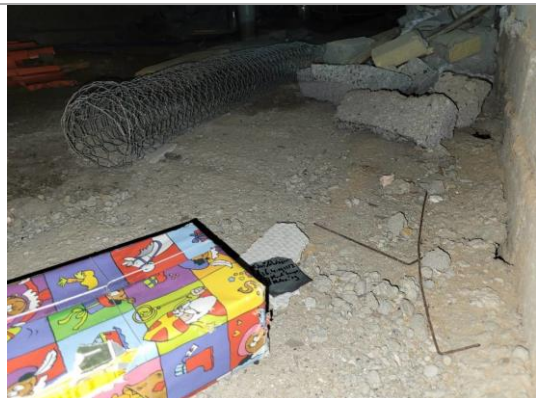
| Bron | 23.0127.3 | | Asbesthoudend |
|---|---|---|---|
| Omschrijving / toepassing | asbestverontreiniging (stukjes en brokjes) | | |
| Locatie | kruipruimte | | |
| Gehalte en soort asbest | 5-10% Chrysotiel<br>15-30% Amosiet | | |
| Binding | Niet hechtgebonden | | |
| Beschadiging | Zwaar beschadigd | | |
| Omschrijving | Stukjes plaat in de kruipruimte, naast het toegangsluik, het betreft enkele stukjes, verspreid over ca. 1m². De toepassing is bemonsterd in 2019. In 2019 zijn er tevens kleefmonsters genomen in de kruipruimte en op diverse locatie in de kelder. Op deze kleefmonsters is geen asbest aangetroffen. | | |

| Bron | 23.0127.3 | | Asbesthoudend |
|---|---|---|---|
| Aanbeveling | Saneren, het betreft een niet-hechtgebonden toepassing met verhoogd risico op vezelemissie | | |

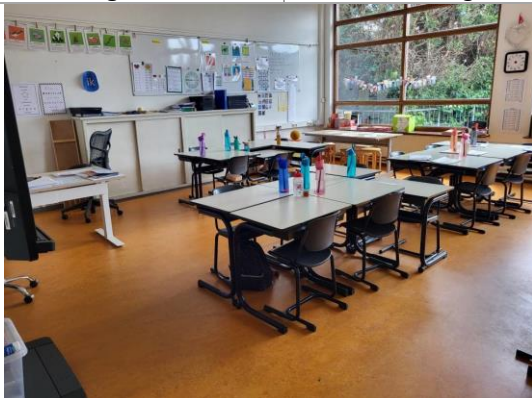
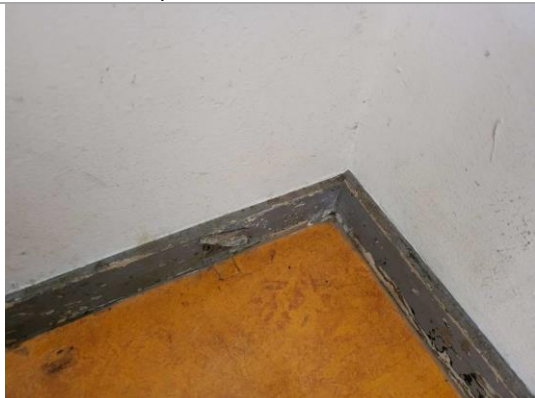
| Bron | | 23.0127.4 | | Asbesthoudend | |

| Bron | | 23.0127.4 | | Asbesthoudend | |
|---|--|---|--|---|---|
| Omschrijving / toepassing | | bitumineuze lijmlaag | | | |
| Gehalte en soort asbest | | 2-5% Chrysotiel | | | |
| Omschrijving | | Zwarte lijmlaag onder het linoleum in lokaal 25, 26, 27 en 28. De toepassing is bemonsterd in 2019 | | | |

| Bron | | 23.0127.4 | | Asbesthoudend | |
|---|--|---|--|---|---|
| Aanbeveling | | saneren voorafgaand aan renovatie of sloop | | | |

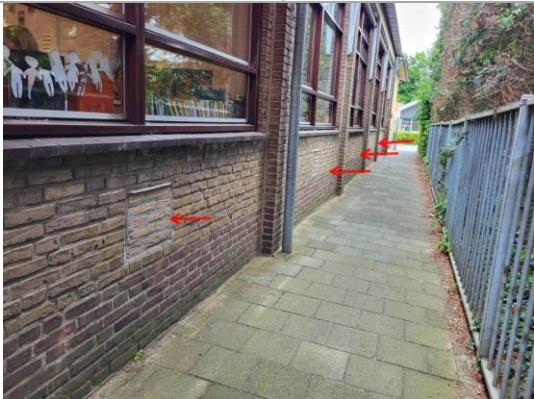
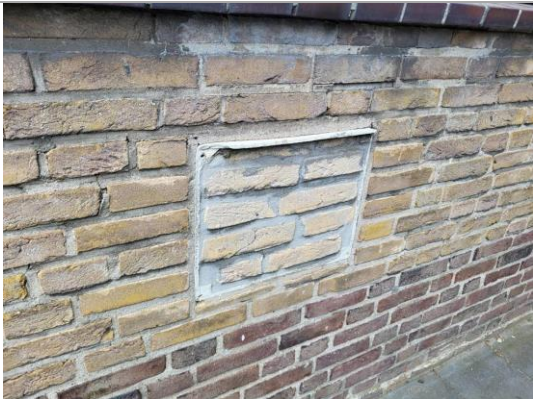
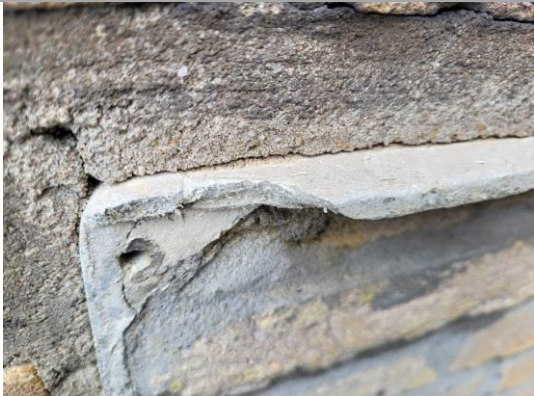
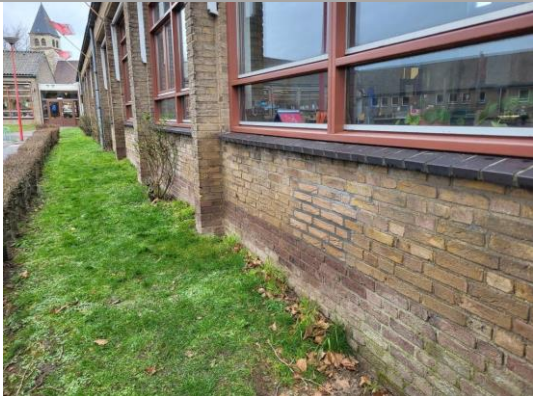
| Bron | 23.0127.5 | Asbesthoudend | |
|---|---|---|---|
| Omschrijving / toepassing | vormstuk | | |
| Gehalte en soort asbest | 10-15% Chrysotiel | | |
| Beschadiging | Plaatselijk zwaar beschadigd | | |
| Omschrijving | Vormstuk als voormalige geveldoorvoer in de buitengevel van de school. De toepassing is plaatselijk zwaar beschadigd, er zijn visueel geen losse restanten aangetroffen. De toepassing is bemonsterd in 2019. Op 9 locaties zijn restanten zichtbaar, op 20 locaties is de doorvoer dichtgemetseld zonder zichtbare restanten. Zonder verregaand zwaar destructief onderzoek kan niet uitgesloten worden dat hier nog restanten in de gevel of spouw achtergebleven zijn, deze locaties worden als asbesthoudend aangeduid. | | |

| Bron | 23.0127.5 | Asbesthoudend | |
|---|---|---|---|
| Aanbeveling | Saneren of duurzaam afschermen, de toepassing is plaatselijk zwaar beschadigd | | |

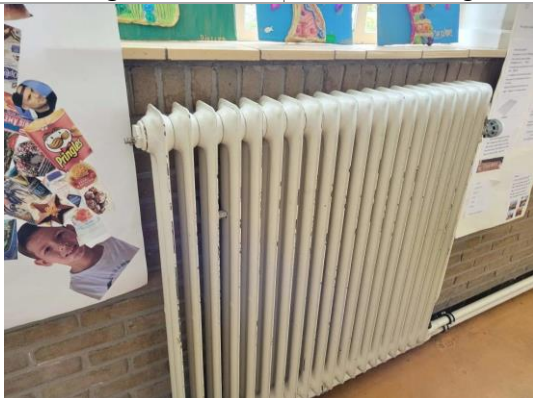
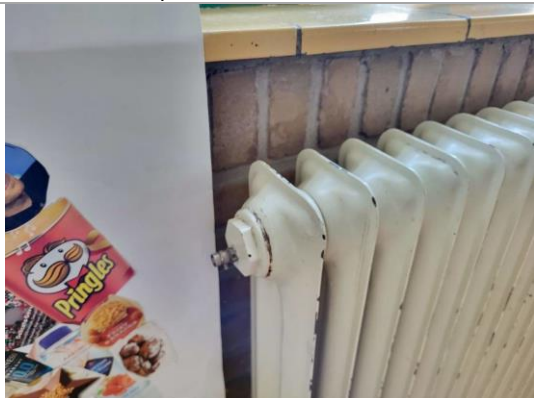
| Bron | 23.0127.6 | | Asbesthoudend |
|---|---|---|---|
| Omschrijving / toepassing | Pakking radiator | | |
| Gehalte en soort asbest | 30-60% Chrysotiel | | |
| Binding | Niet hechtgebonden | | |
| Omschrijving | Pakkingen in de radiatoren in gang nr. 5, in de toiletten en in de berging bij gang nr. 5. De toepassing is bemonsterd in 2019 | | |

| Bron | 23.0127.6 | | Asbesthoudend |
|---|---|---|---|
| Aanbeveling | saneren voorafgaand aan renovatie of sloop | | |

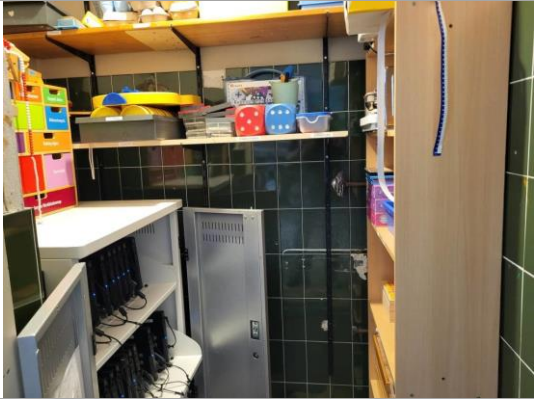
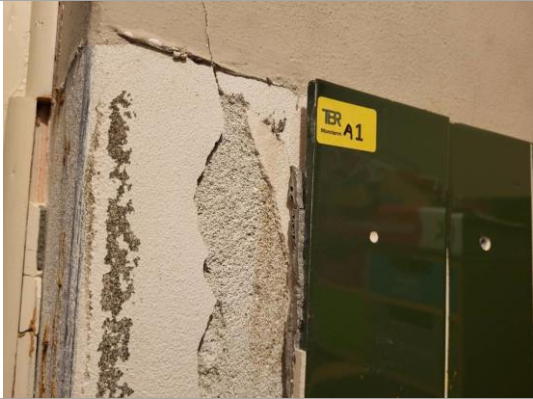
| Bron | 23.0127.7 | Niet-asbesthoudend |

| Bron | 23.0127.7 | Niet-asbesthoudend |
|---|---|---|
| Omschrijving | Tegellijm achter de wandtegels in de berging | |

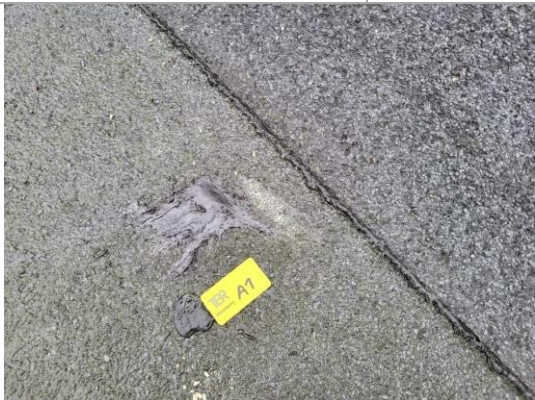
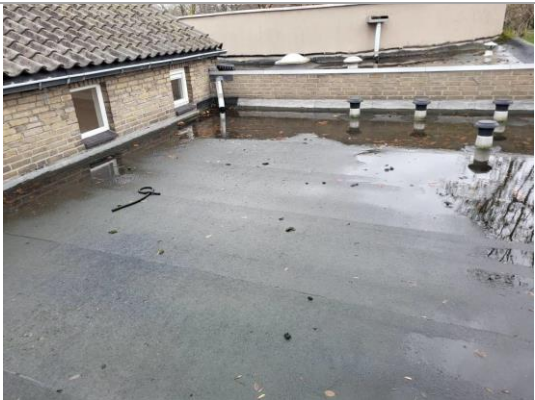
| Bron | 23.0127.8 | Niet-asbesthoudend |

| Bron | 23.0127.8 | Niet-asbesthoudend |
|---|---|---|
| Omschrijving | Dakbedekking op de platte daken | |

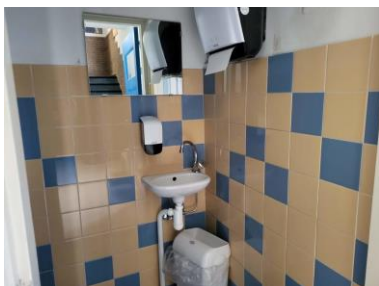
tegelwerk van na 1993 is niet asbestverdacht

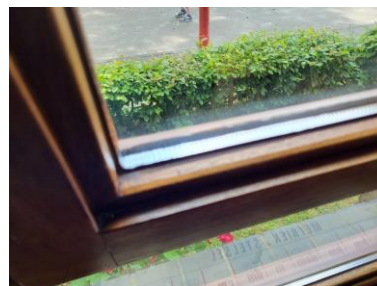
flexibele beglazingskitten zijn niet-asbestverdacht

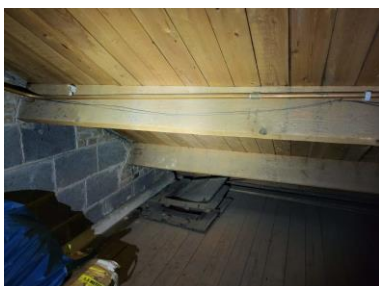
het dakbeschot bestaat uit houten planken

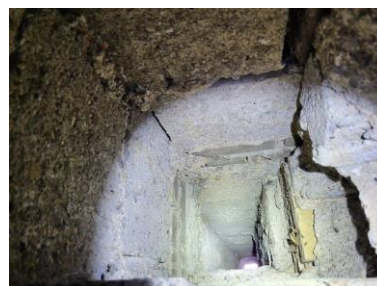
in de gemetselde schoorsteen naast de ovale ruimte zijn geen asbestverdachte toepassingen zichtbaar

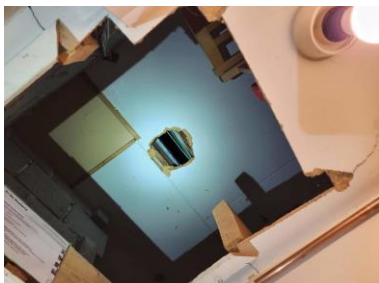
boven plafonds heeft plaatselijk inspectie plaatsgevonden

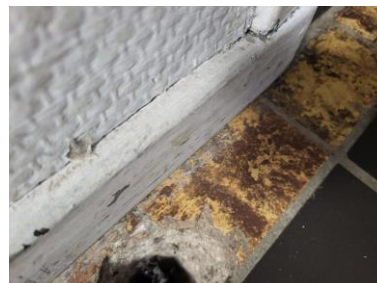
tegelwerk in specie gezet is niet asbestverdacht

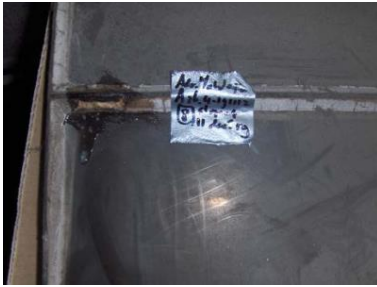
de stopverf in de oude dakramen op zolder is in 2019 onderzocht en bevat geen asbest

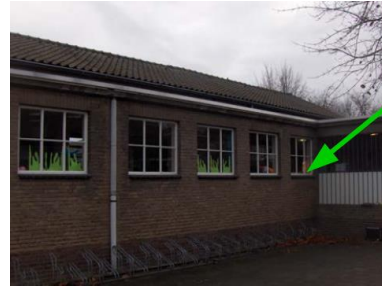
de stopverf in de gevelkozijnen is in 2019 onderzocht en bevat geen asbest

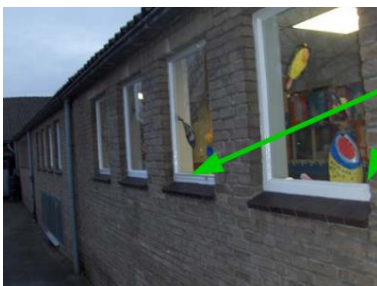
de stopverf in de gevelkozijnen is in 2019 onderzocht en bevat geen asbest

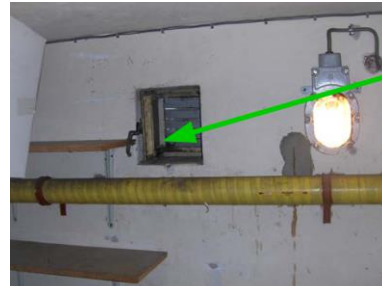
de stopverf in de gevelkozijnen is in 2019 onderzocht en bevat geen asbest

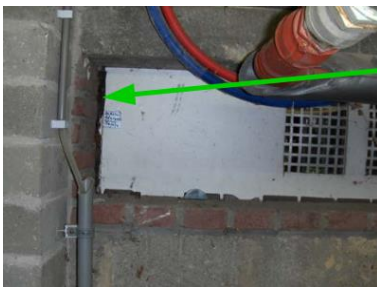
de vochtwering naast het kozijn in de kelder onder de ovale uitbouw is in 2019 onderzocht en bevat geen asbest

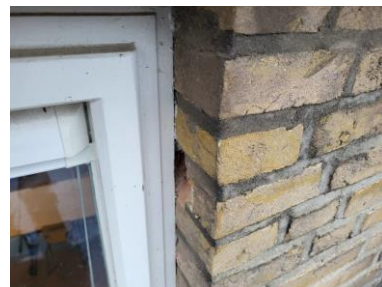
naast de kozijnen is geen asbestverdachte vochtwering aangetroffen
