Betreft : Visuele inspectie oevers Wubbo Ockelsbrug

Opdrachtgever : Gemeente Groningen

Rapport	Versie	Opgesteld	Gecontroleerd
2462_R01	1	F.J. Oomen	P.J. Nieuwenhuizen
Datum	Status

6 mei 2025	Definitief

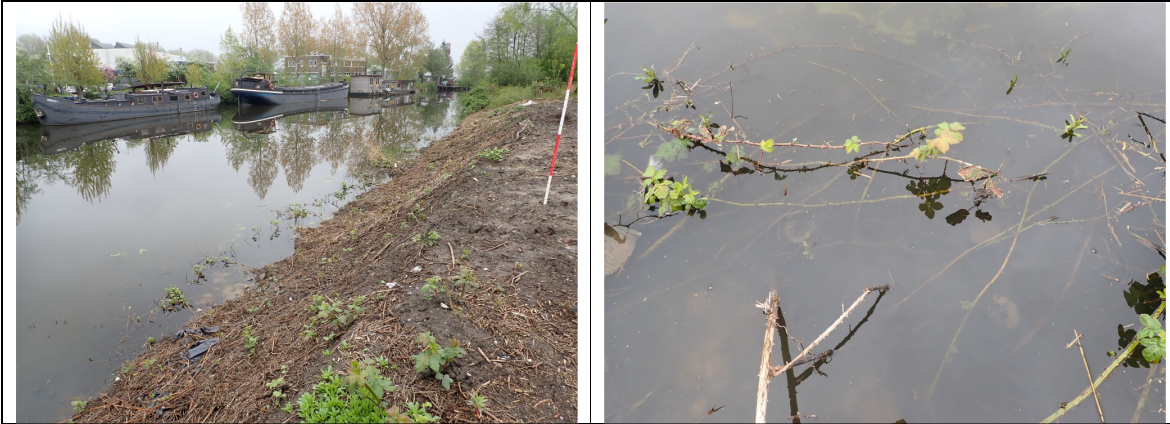
Locatie: Westzijde

Bijzonderheden:
Natuurlijke oever
Geen constructies aangetroffen

Aan de westzijde is geen constructie aangetroffen.

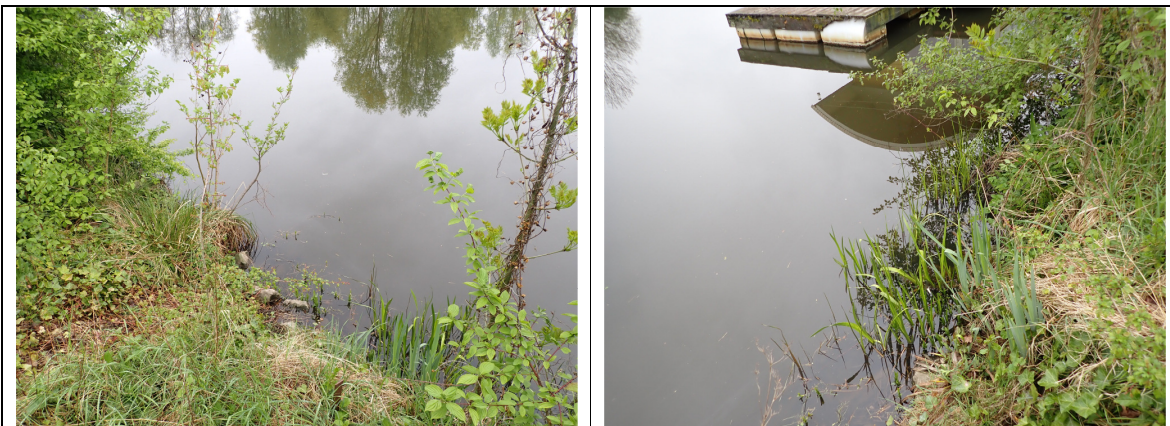
Locatie: Oostzijde

Bijzonderheden:
Onderwaterbeschoeiing, ca 270 mm onder de waterlijn
Kerende hoogte ca 1710 mm
Palen hout Ø 140 mm, h.o.h. ca 900 mm
Schot hout dik ca. 25 mm

Talud rondom waterlijn voorzien van steenbestorting

Aan de onderwaterbeschoeiing aan de oostzijde zijn visueel geen gebreken waargenomen. De constructie staat te lood en in lijn en verkeert in goede staat.
