## **Analyse proefsleufgegevens Gemeente Stein**

Analyse van 52 st. proefsleuven

Klant: Gemeente Stein

Referentie: BI3366-RHD-XX-XX-RP-X-0002

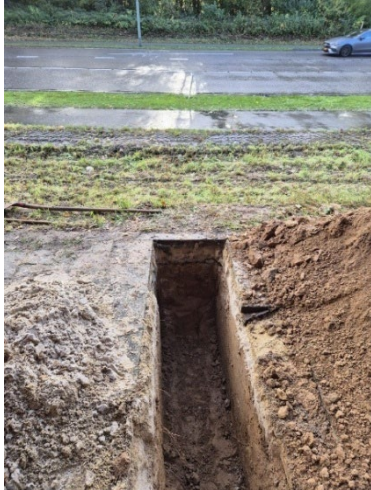
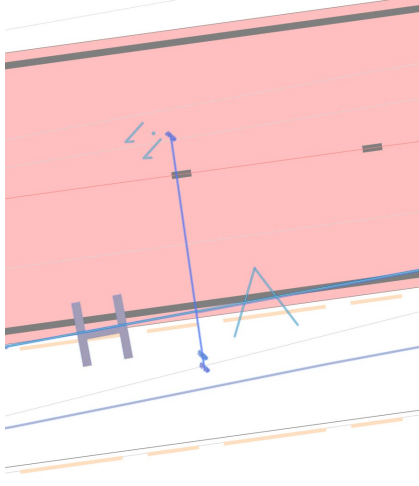
1.1; coördinaat 182858.713, 331180.794

In bovenstaande proefsleuf is 1st. datakabel (PPS) gevonden.

Hier was de verwachte inhoud 3st. datakabel (Ziggo en PPS).

**Resultaat: -2 kabels/leidingen**

| Nr. | Aantal gevonden K&L | Aantal verwachte K&L | + of - | Fase | Opmerking |
|---|---|---|---|---|---|
| 1.1 | 1 | 3 | -2 | 1 | K&L onder Doorfietspad |

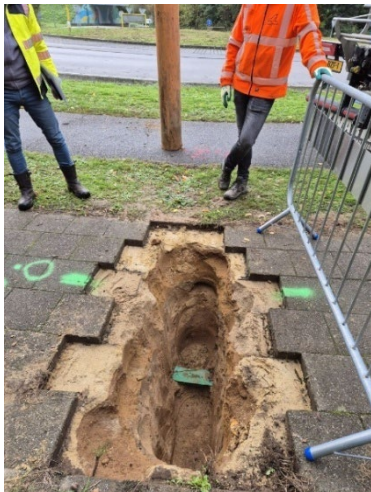
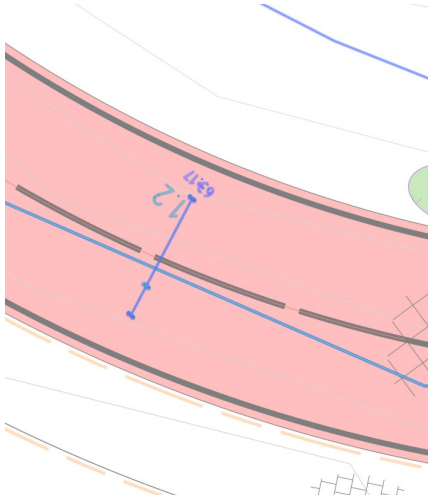
1.2; coördinaat 182807.968, 331147.219

In bovenstaande proefsleuf is 1st. datakabel (PPS) gevonden.

Hier was de verwachte inhoud 1st. datakabel (PPS).

**Resultaat: Exacte match**

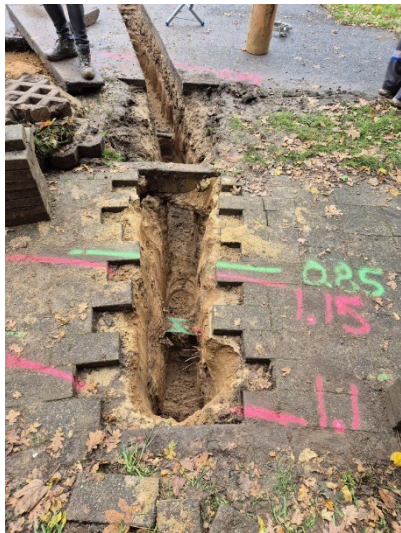
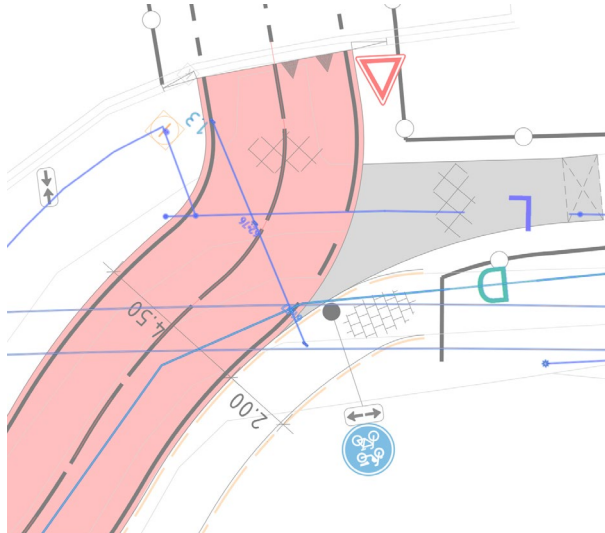
### 1.3; coördinaat 182793.186, 331107.869

In bovenstaande proefsleuf is 1st. datakabel (PPS) en 1st. gas hoge druk (Enexis) en 1st. laagspanning (Enexis) gevonden.

Hier was de verwachte inhoud 1st. datakabel (PPS), 2st. gas hoge druk (Enexis) en 1st. laagspanning (Enexis).

**Resultaat: -1 kabels/leidingen**

| Nr. | Aantal gevonden K&L | Aantal verwachte K&L | + of - | Fase | Opmerking |
|---|---|---|---|---|---|
| 1.3 | 3 | 4 | -1 | 1 | K&L onder Doorfietspad |

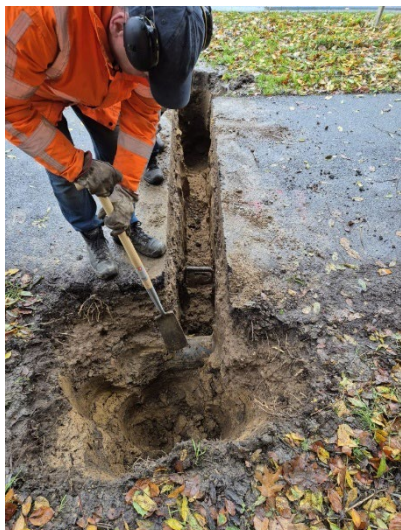
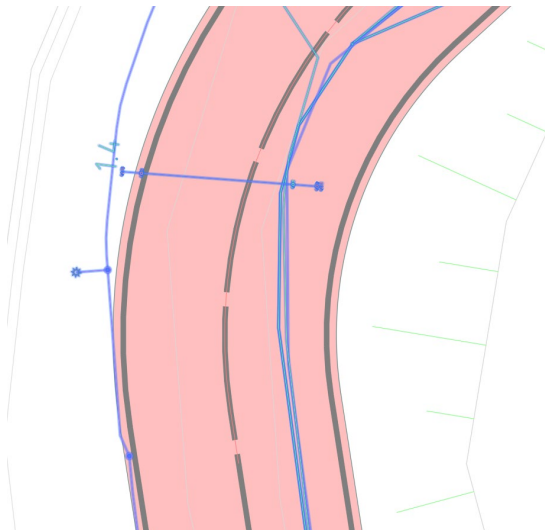
### 1.4; coördinaat 182818.029, 331101.419

In bovenstaande proefsleuf is 1st. datakabel (Eurofiber) en 2st. laagspanning (Enexis) gevonden.

Hier was de verwachte inhoud 3st. datakabel (Eurofiber) en 2st. laagspanning (Enexis)

**Resultaat: -2 kabels/leidingen**

| Nr. | Aantal gevonden K&L | Aantal verwachte K&L | + of - | Fase | Opmerking |
|---|---|---|---|---|---|
| 1.4 | 3 | 5 | -2 | 1 | K&L onder Doorfietspad |

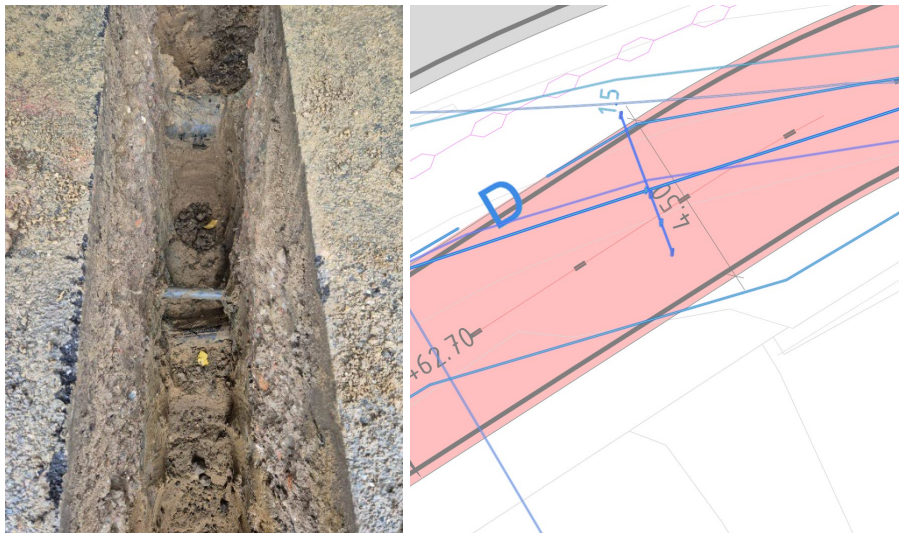
**1.5; coördinaat 182853.984, 331066.988**

In bovenstaande proefsleuf is 2st. datakabel (Ziggo, Eurofiber) en 1st. laagspanning (Enexis) gevonden.

Hier was de verwachte inhoud 2st. datakabel (Ziggo, Eurofiber) en 1st. laagspanning (Enexis)

**Resultaat: Exacte match**

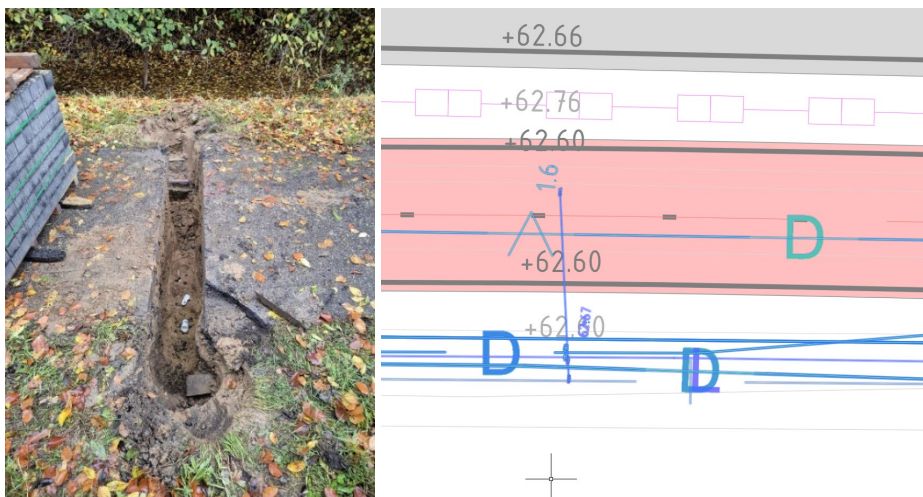
**1.6; coördinaat 182869.079, 330989.361**

In bovenstaande proefsleuf is 3st. datakabel (Ziggo, Eurofiber en Rijkswaterstaat) en 1st. laagspanning (Enexis) gevonden.

Hier was de verwachte inhoud 4st. datakabel (Ziggo, Eurofiber en Rijkswaterstaat), 1st. gas hoge druk (Enexis) en 1st. laagspanning (Enexis).

**Resultaat: -2 kabels/leidingen**

| Nr. | Aantal gevonden K&L | Aantal verwachte K&L | + of - | Fase | Opmerking |
|---|---|---|---|---|---|
| 1.6 | 4 | 6 | -2 | 1 | K&L onder Doorfietspad |

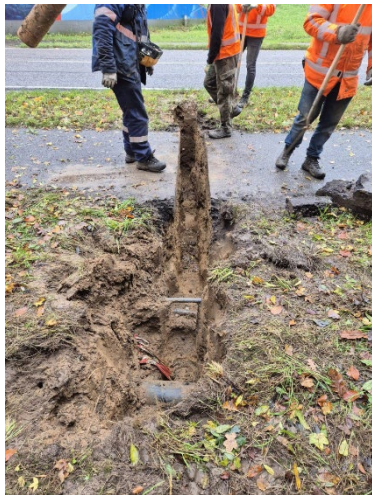
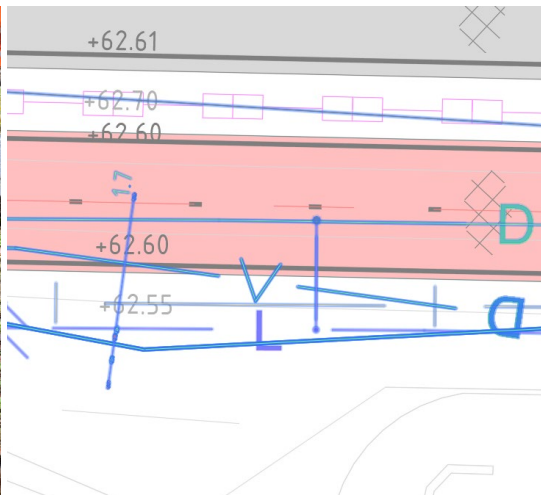
**1.7; coördinaat 182878.967, 330889.882**

In bovenstaande proefsleuf is 1st. datakabel (Ziggo), 1st. petrochemie (Circle Infra Services) en 1st. laagspanning (Enexis) gevonden.

Hier was de verwachte inhoud 3st. datakabel (Ziggo en Eurofiber), 1st. petrochemie (Circle Infra Services) en 1st. laagspanning (Enexis).

**Resultaat: -2 kabels/leidingen**

| Nr. | Aantal gevonden K&L | Aantal verwachte K&L | + of - | Fase | Opmerking |
|---|---|---|---|---|---|
| 1.7 | 3 | 5 | -2 | 1 | K&L (deels) onder Doorfietspad |

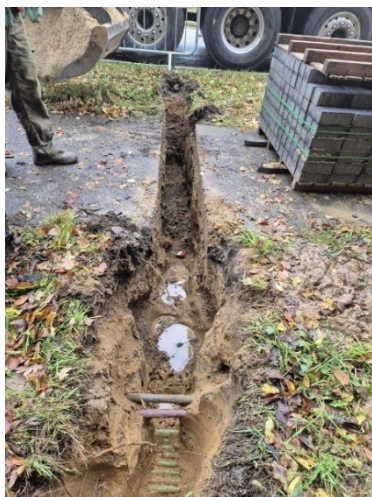
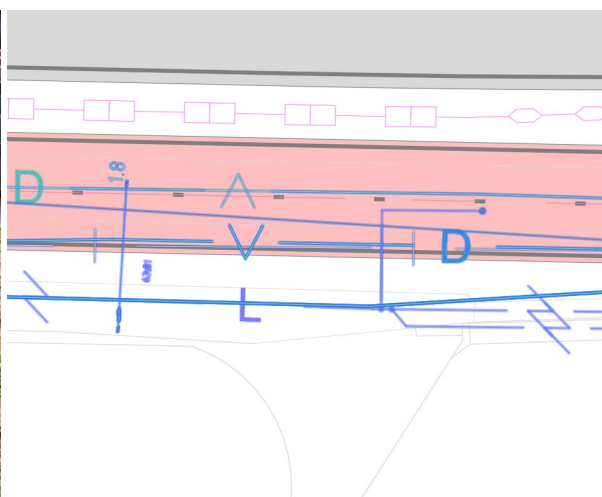
**1.8; coördinaat 182886.813, 330815.295**

In bovenstaande proefsleuf is 9st. datakabel (Ziggo en Eurofiber) en 1st. laagspanning (Enexis) gevonden.

Hier was de verwachte inhoud 3st. datakabel (Ziggo en Eurofiber), 1st. petrochemie (Circle Infra Services) en 1st. laagspanning (Enexis).

**Resultaat: +5 kabels/leidingen, en andere inhoud**

| Nr. | Aantal gevonden K&L | Aantal verwachte K&L | + of - | Fase | Opmerking |
|---|---|---|---|---|---|
| 1.8 | 10 | 5 | +5 | 1 | K&L (deels) onder Doorfietspad<br>Mogelijk verschil door registratiemethode in Kadaster<br>Buisleiding niet gevonden |

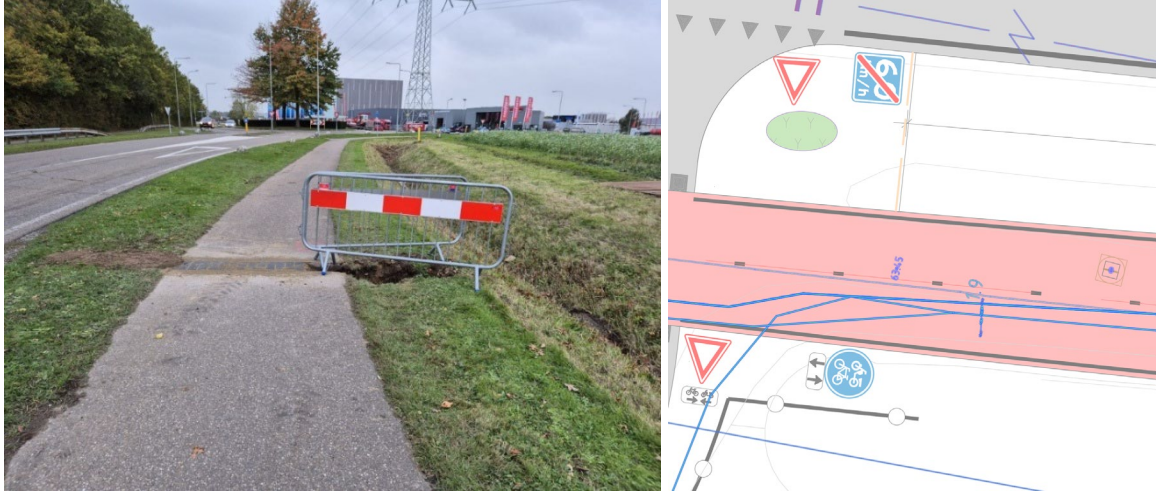
**1.9; coördinaat 182886.813, 330815.295**

In bovenstaande proefsleuf is 4st. datakabel (Ziggo en Eurofiber) gevonden.

Hier was de verwachte inhoud 4st. datakabel (Ziggo en Eurofiber) en 1st. petrochemie (Circle Infra Services).

**Resultaat: -1 kabels/leidingen**

| Nr. | Aantal gevonden K&L | Aantal verwachte K&L | + of - | Fase | Opmerking |
|---|---|---|---|---|---|
| 1.9 | 4 | 5 | -1 | 1 | K&L onder Doorfietspad<br>Buisleiding niet gevonden |

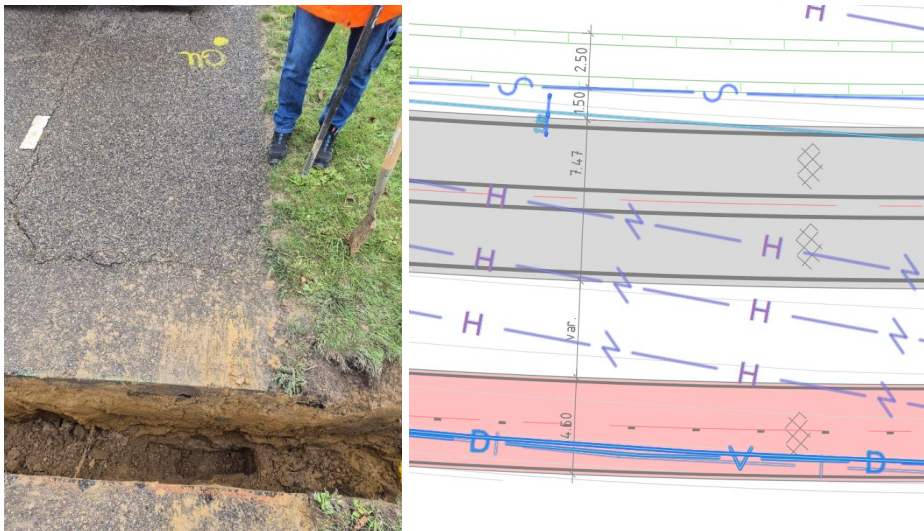
**1.10; coördinaat 182917.963, 330666.128**

In bovenstaande proefsleuf is 1st. datakabel (KPN) gevonden.

Hier was de verwachte inhoud 1st. datakabel (KPN).

**Resultaat: Exacte match**

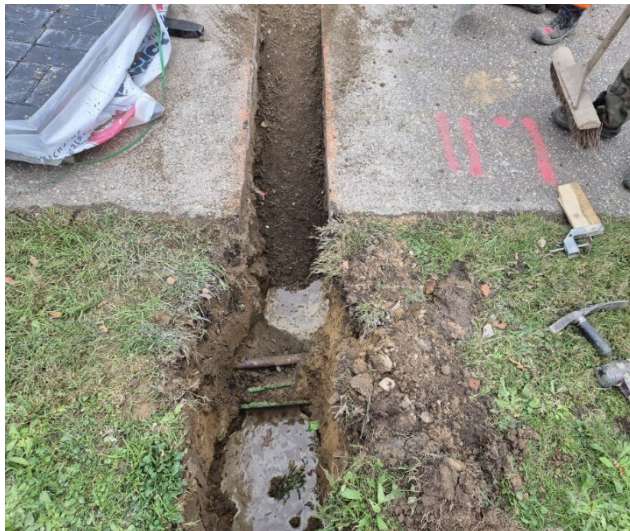
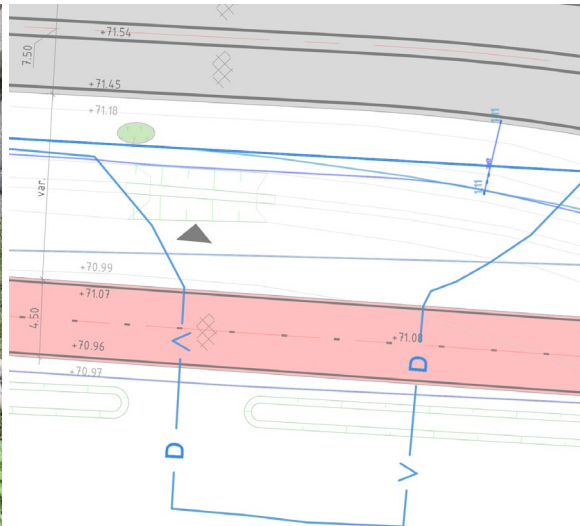
### 1.11; coördinaat 182998.570, 330285.954

In bovenstaande proefsleuf is 2st. datakabel (Ziggo en Eurofiber) en 1st. laagspanning (Enexis) gevonden.

Hier was de verwachte inhoud 2st. datakabel (Ziggo en Eurofiber) en 1st. laagspanning (Enexis).

**Resultaat: Exacte match**

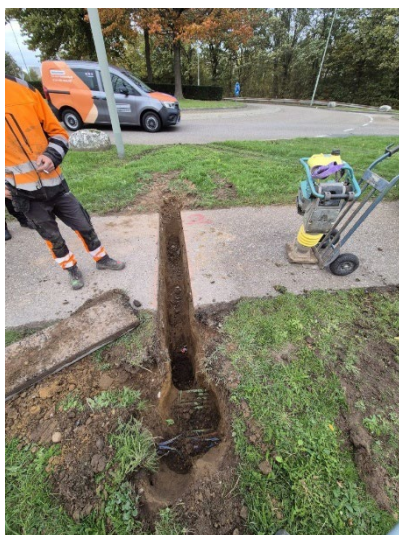
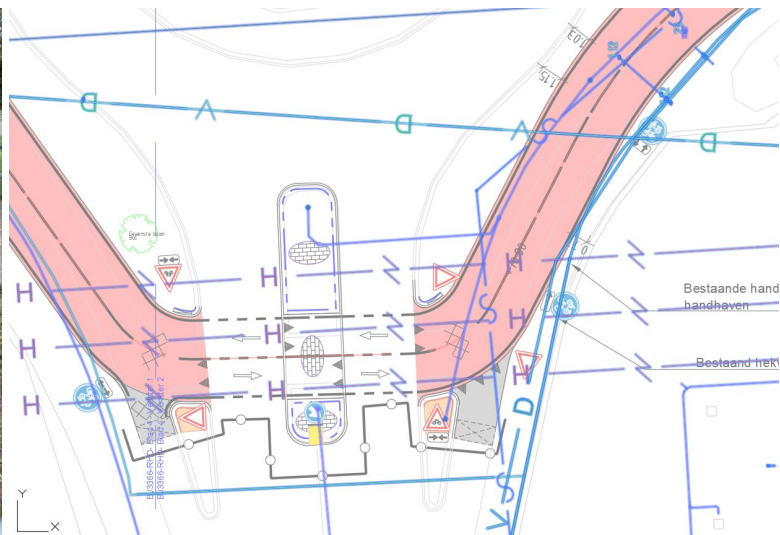
### 1.12; coördinaat 182971.282, 330201.130

In bovenstaande proefsleuf is 6st. datakabel PPS en Ziggo) en 1st. laagspanning (Enexis) gevonden.

Hier was de verwachte inhoud 2st. datakabel (PPS en Ziggo), 1st. waterleiding (NVWL) en 1st. laagspanning (Enexis).

**Resultaat: +3 kabels/leidingen**

| 1.12 | 7 | 4 | +3 | 1 | K&L onder Doorfietspad niet gevonden<br>Mogelijk verschil door registratiemethode<br>in Kadaster |

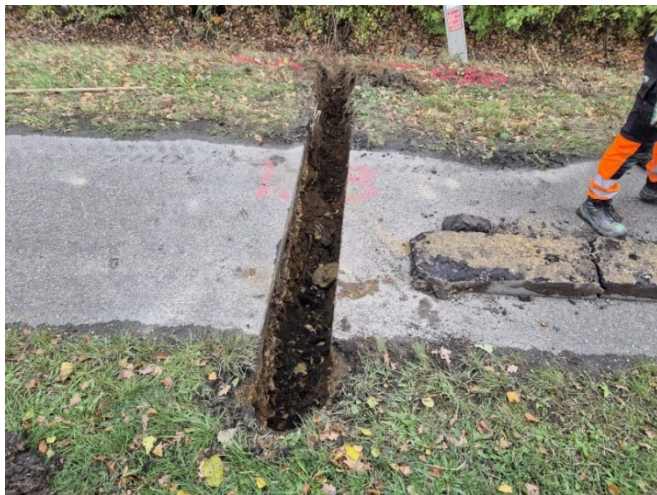
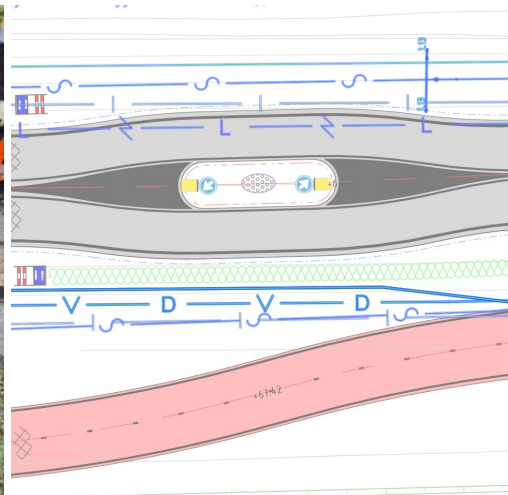
### 1.13 coördinaat 183015.541, 329707.382

In bovenstaande proefsleuf is 1st. laagspanning (Enexis) gevonden.

Hier was de verwachte inhoud 1st. datakabel (KPN), 1st. waterleiding (NVWL), 1st. petrochemie (Circle Infra Services) en 1st. laagspanning (Enexis).

**Resultaat: -3 kabels/leidingen**

| 1.13 | 1 | 4 | -3 | 1 | Buisleiding niet gevonden |

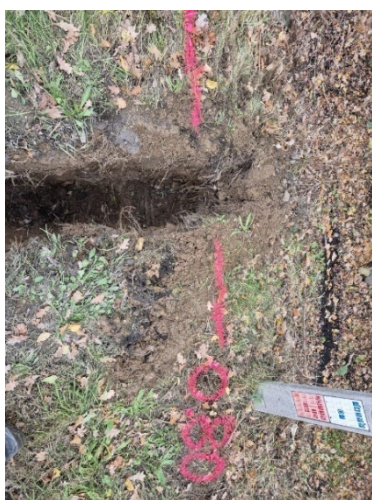
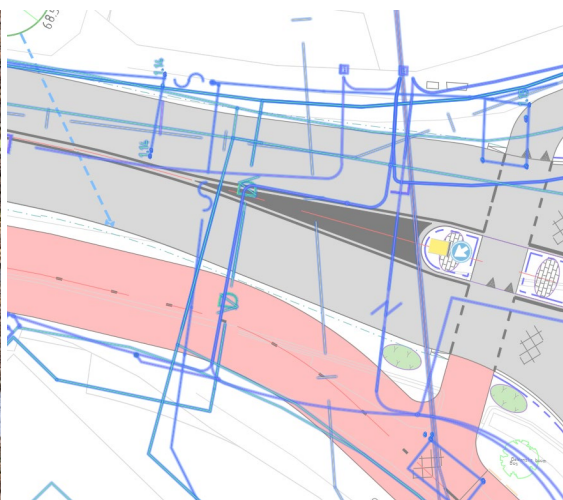
### 1.14 coördinaat 183010.183, 329602.818

In bovenstaande proefsleuf is 1st. laagspanning (Enexis) gevonden.

Hier was de verwachte inhoud 3st. datakabel (KPN en Eurofiber), 1st. waterleiding (NVWL), 1st. petrochemie (Circle Infra Services) en 1st. laagspanning (Enexis).

**Resultaat: -5 kabels/leidingen**

| 1.14 | 1 | 6 | -5 | 1 | Buisleiding niet gevonden |

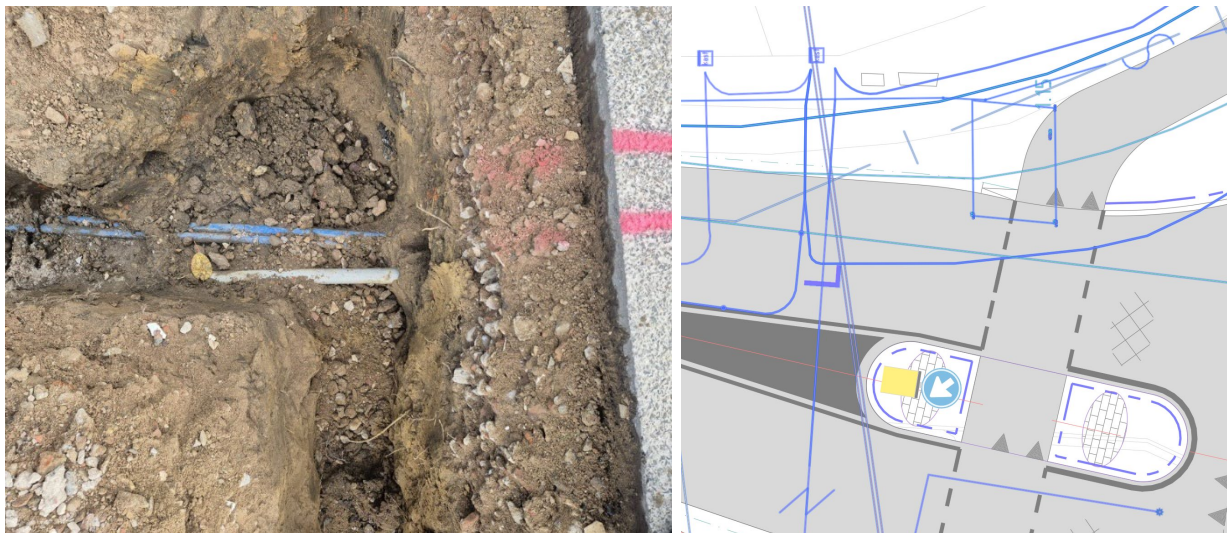
#### 1.15 coördinaat 183014.119, 329585.208

In bovenstaande proefsleuf is 2st. datakabel (KPN) en 1st. laagspanning (Enexis) gevonden.

Hier was de verwachte inhoud 2st. datakabel (KPN), 1st. waterleiding (NVWL) en 1st. petrochemie (Circle Infra Services).

**Resultaat: -1 kabels/leidingen**

| 1.15 | 3 | 4 | -1 | 2/3 | Buisleiding niet gevonden |

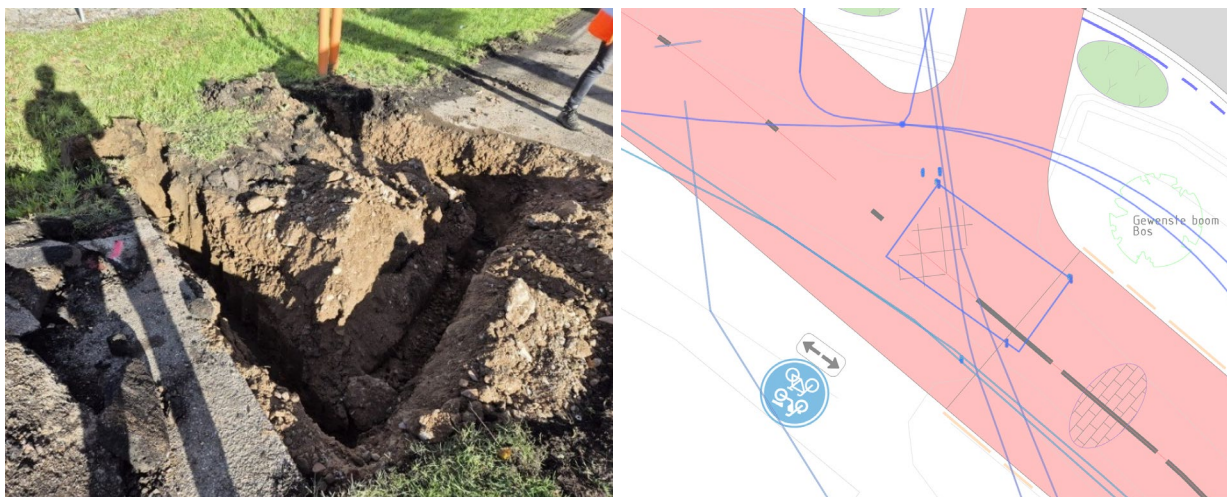
#### 1.16 coördinaat 182993.872, 329584.291

In bovenstaande proefsleuf is niets gevonden.

Hier was de verwachte inhoud 2st. buisleiding gevaarlijke inhoud (PPS).

**Resultaat: -2 kabels/leidingen**

| 1.16 | 0 | 2 | -2 | 2/3 | <b>K&amp;L onder Doorfietspad</b><br>Buisleiding niet gevonden |

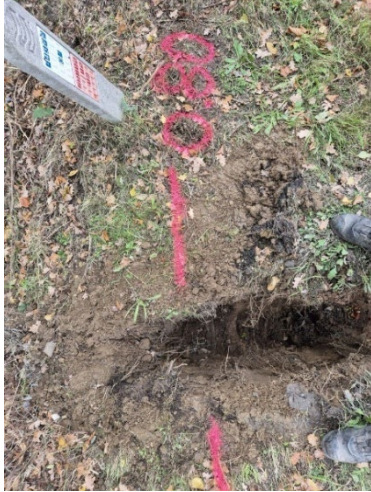
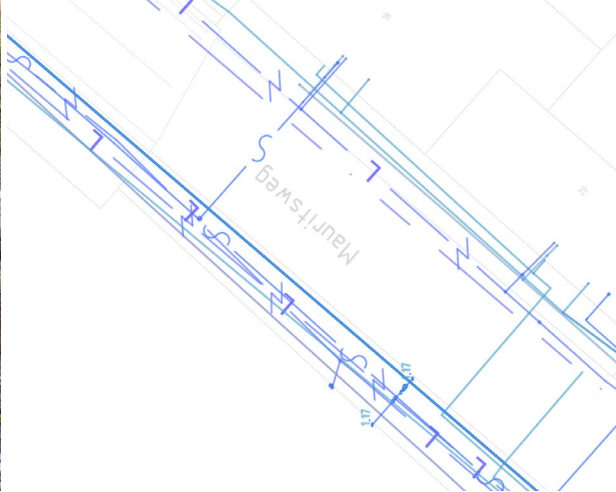
#### 1.17 coördinaat 182948.584, 329628.295

In bovenstaande proefsleuf is 7st. datakabel (Ziggo en KPN), 1st. onbekende leiding en 2st. laagspanning (Enexis) gevonden.

Hier was de verwachte inhoud 2st. datakabel (Ziggo en KPN), 1st. waterleiding (NVWL), 2st. buisleiding gevaarlijke inhoud (Gasunie) en 2st. laagspanning (Enexis).

**Resultaat: +2 kabels/leidingen, en andere inhoud**

| 1.17 | 8 | 6 | +2 | 1 | Buisleiding niet gevonden |

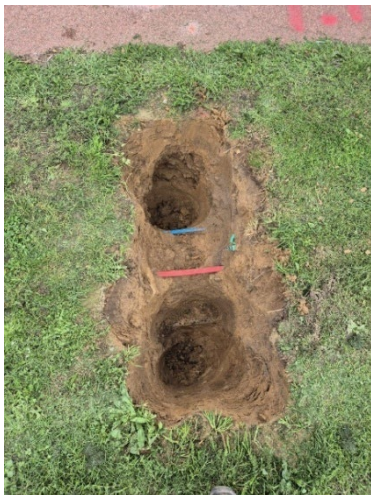
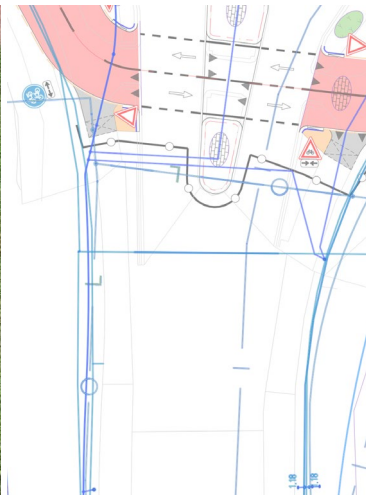
#### 1.18 coördinaat 182947.593, 329558.924

In bovenstaande proefsleuf is 2st. datakabel (Eurofiber en KPN) en 1st. laagspanning (Enexis) gevonden.

Hier was de verwachte inhoud 2st. datakabel (Eurofiber en KPN) en 1st. hogedruk gasleiding.

**Resultaat: Aantal correct, en andere inhoud**

| 1.18 | 3 | 3 | = | 2/3 | Mogelijk verschil door registratiemethode<br>in Kadaster |

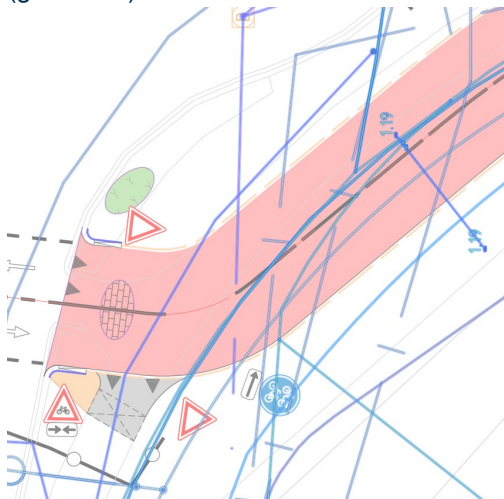
### 1.19 coördinaat 182978.641, 329546.058

In bovenstaande proefsleuf is 2st. datakabel (Eurofiber en KPN) gevonden.

Hier was de verwachte inhoud 3st. datakabel (Eurofiber en KPN), 1st. middenspanning (Enexis) en 1st. hogedruk gasleiding (Enexis).

**Resultaat: -3 kabels/leidingen**

| 1.19 | 2 | 5 | -3 | 2/3 | <b>K&amp;L onder Doorfietspad</b><br>Hogedruk gasleiding niet gevonden |

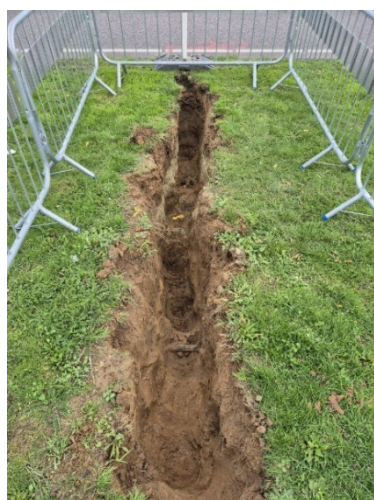
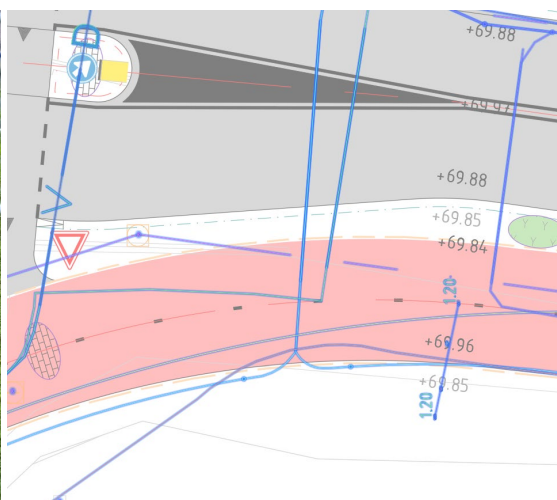
### 1.20 coördinaat 182988.166, 329515.493

In bovenstaande proefsleuf is 1st. hogedruk gasleiding (Enexis) en 1st. laagspanning (Enexis) gevonden.

Hier was de verwachte inhoud 1st. hogedruk gasleiding (Enexis), 1st. buisleiding gevaarlijke inhoud (Gasunie) en 1st. laagspanning (Enexis).

**Resultaat: -1 kabels/leidingen**

| 1.20 | 2 | 3 | -1 | 2/3 | <b>K&amp;L onder Doorfietspad</b><br>Buisleiding niet gevonden |

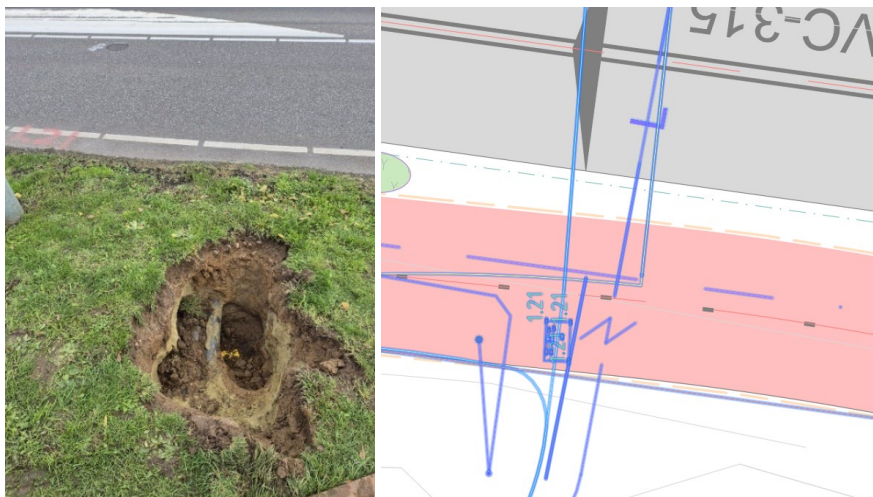
#### 1.21 coördinaat 182986.418, 329506.833

In bovenstaande proefsleuf is 4st. laagspanning (Enexis), 2st. mantelbuis onbekend en 1st. hoge druk gasleiding (Enexis) gevonden.

Hier was de verwachte inhoud 1st. middenspanning (Enexis).

**Resultaat: +6 kabels/leidingen**

| 1.21 | 7 | 1 | +6 | 2/3 | <b>K&amp;L onder Doorfietspad</b><br>Mogelijk verschil door lokale<br>omstandigheden, significant verschil |

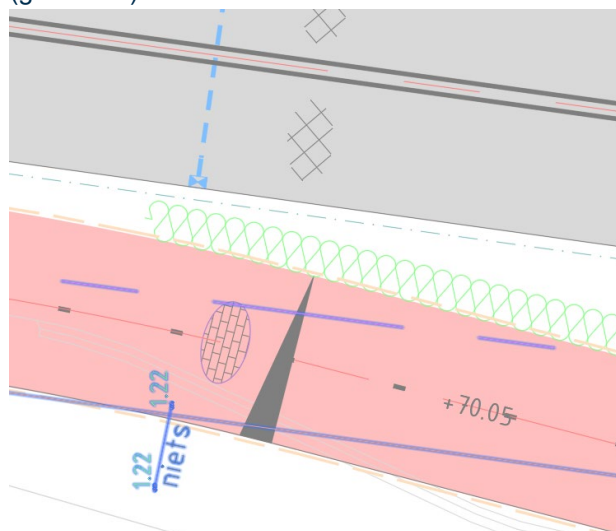
#### 1.22 coördinaat 182981.186, 329494.533

In deze proefsleuf is niets gevonden.

Hier was de verwachte inhoud 1st. buisleiding gevaarlijke inhoud (Gasunie).

**Resultaat: -1 kabels/leidingen**

| 1.22 | 0 | 1 | -1 | 2/3 | <b>K&amp;L onder Doorfietspad</b><br>Buisleiding niet gevonden |

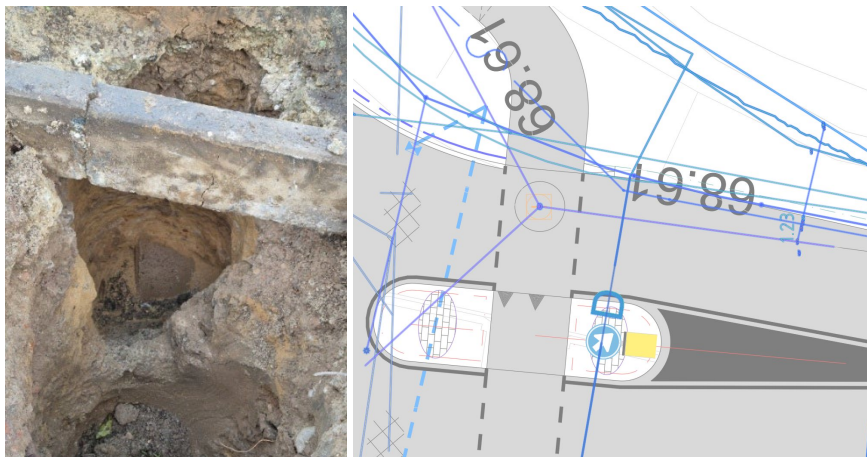
### 1.23 coördinaat 182981.186, 329494.533

In bovenstaande proefsleuf is 3st. datakabel (PPS, KPN en Eurofiber), 1st. buisleiding gevaarlijke inhoud (PPS) en 3st. laagspanning gevonden

Hier was de verwachte inhoud 4st. datakabel gevonden (PPS, KPN en Eurofiber), 1st. buisleiding gevaarlijke inhoud (PPS), 1st. laagspanning (Enexis), 1st. waterleiding (NVWL) en 1st. vrijval riool (Gemeente Stein).

**Resultaat: -1 kabels/leidingen**

| 1.23 | 7 | 8 | -1 | 2/3 | Vrijverval riool niet gevonden |

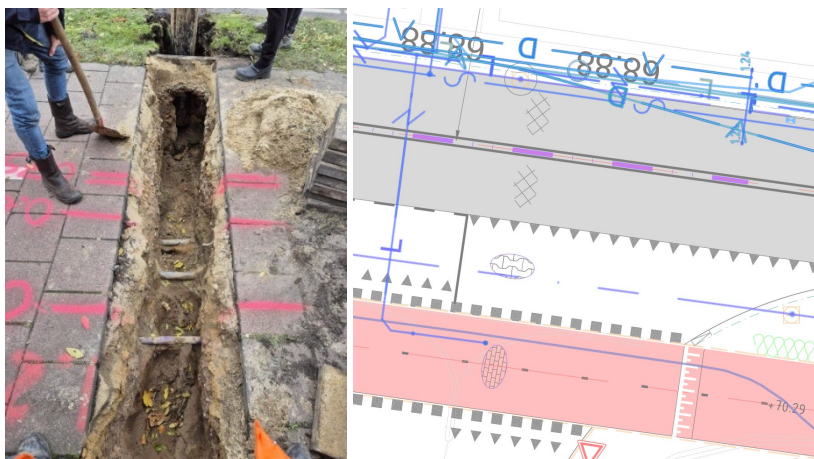
### 1.24 coördinaat 182990.549, 329438.796

In bovenstaande proefsleuf is 1st. datakabel (Eurofiber), 1st. lage druk gas (Enexis) en 3st. laagspanning (Enexis) gevonden.

Hier was de verwachte inhoud 4st. datakabel (Eurofiber en PPS), 1st. lage druk gas (Enexis), 1st. waterleiding (NVWL), 1st. middenspanning (Enexis), 1st. vrijval riool (Gemeente Stein) en 3st. laagspanning (Enexis).

**Resultaat: -5 kabels/leidingen**

| 1.24 | 5 | 10 | -5 | 2/3 | Mogelijk verschil door lokale<br>omstandigheden, significant verschil<br>Waterleiding en vrijverval riool niet<br>gevonden |

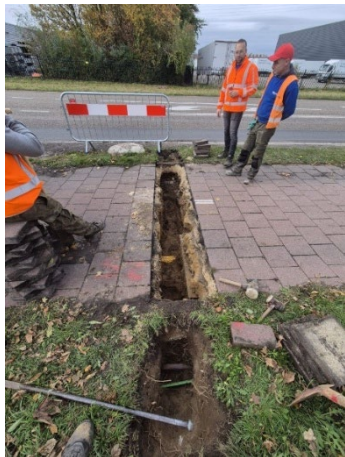
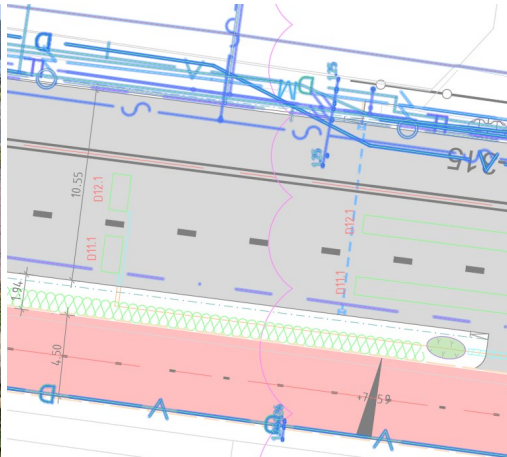
#### 1.25 coördinaat 182977.545, 329339.926

In bovenstaande proefsleuf is 3st. datakabel (Eurofiber en PPS), 1st. lage druk gas (Enexis), 1st. vrijverval riool (Gemeente Stein) en 1st. laagspanning (Enexis) gevonden.

Hier was de verwachte inhoud 4st. datakabel (Eurofiber en PPS), 1st. lage druk gas (Enexis), 1st. waterleiding (NVWL), 1st. middenspanning (Enexis), 1st. vrijverval riool (Gemeente Stein) en 3st. laagspanning (Enexis).

**Resultaat: -5 kabels/leidingen**

| 1.25 | 5 | 10 | -5 | 2/3 | Mogelijk verschil door lokale omstandigheden, significant verschil |

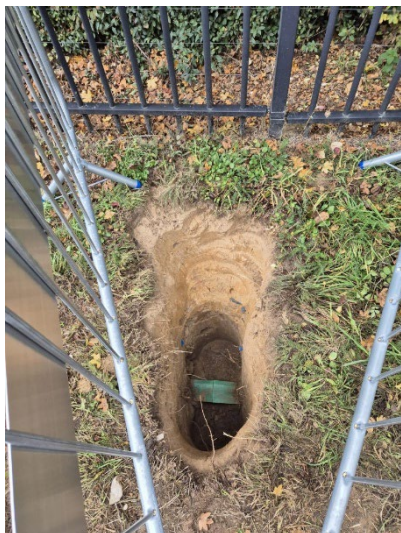
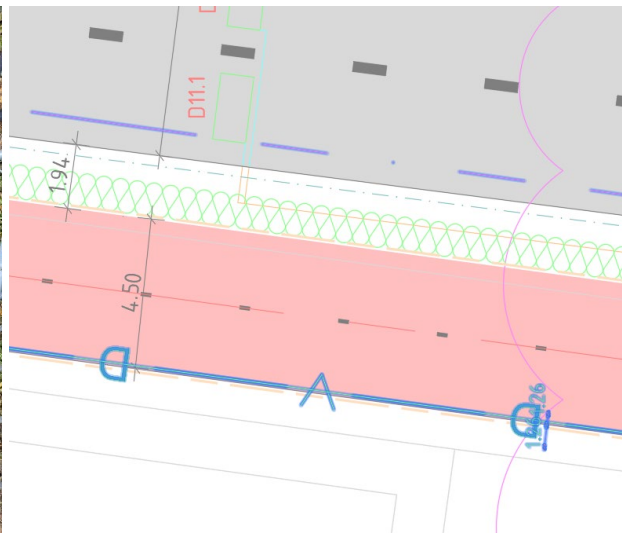
#### 1.26 coördinaat 182957.710, 329343.004

In bovenstaande proefsleuf is buisleiding gevaarlijke inhoud (Gasunie) gevonden.

Hier was de verwachte inhoud 2st. datakabel (PPS).

**Resultaat: -1 kabels/leidingen, en andere inhoud**

| 1.26 | 1 | 2 | -1 | 2/3 | Uitkomst wijkt af van KLIC |

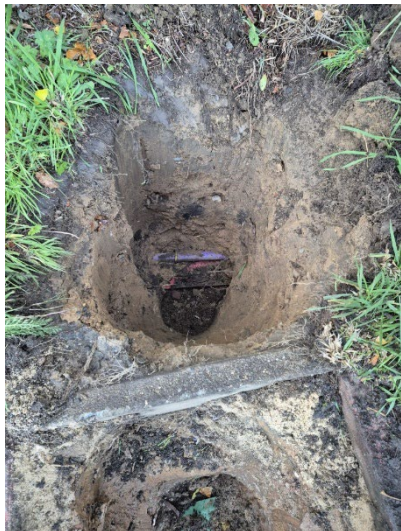
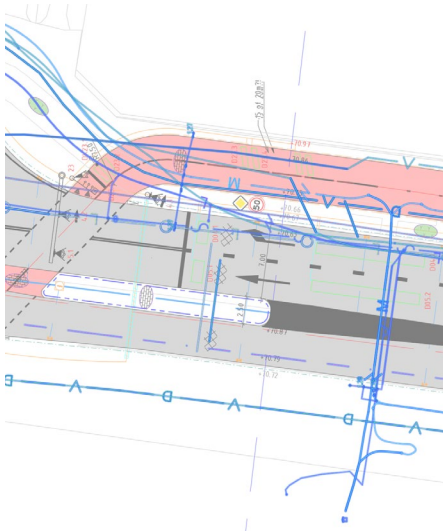
#### 1.27 coördinaat 182969.259, 329225.563

In bovenstaande proefsleuf is 3st. datakabel (PPS, KPN), 6st. laagspanning (Enexis) en 1st. gas lage druk (Enexis) gevonden

Hier was de verwachte inhoud 3st. datakabel (PPS, KPN), 1 st. laagspanning (Enexis), 1st. middenspanning (Enexis), 1st. waterleiding (NVWL) en 1st. gas lage druk (Enexis).

**Resultaat: +3 kabels/leidingen, en andere inhoud**

| 1.27 | 10 | 7 | +3 | 2/3 | <b>K&amp;L onder Doorfietspad</b><br>Mogelijk verschil door lokale omstandigheden, significant verschil<br>Waterleiding niet gevonden |

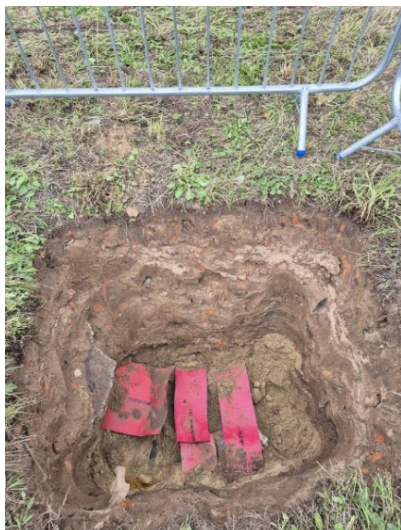
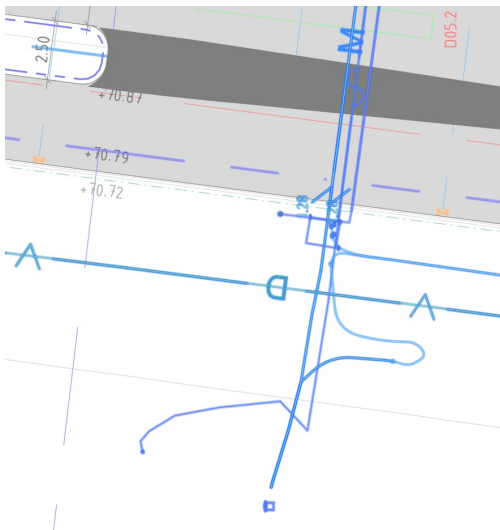
#### 1.28 coördinaat 182945.817, 329208.704

In bovenstaande proefsleuf is 3st. laagspanning (Enexis) en 1st. waterleiding (NVWL) gevonden.

Hier was de verwachte inhoud 2st. middenspanning (Enexis) en 1st. waterleiding (NVWL).

**Resultaat: +1 kabels/leidingen**

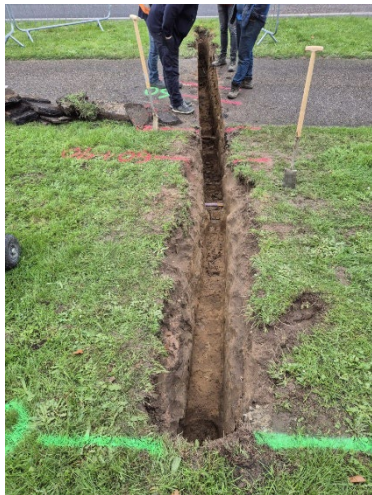
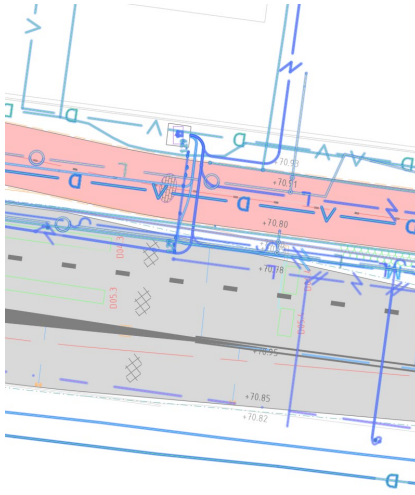
### 1.29 coördinaat 182953.498, 329174.941

In bovenstaande proefsleuf is 3st. datakabel (PPS, KPN), 3st. laagspanning (Enexis), 1st. gas lage druk (Enexis) en 1st. vrijverval riool (Gemeente Stein) gevonden.

Hier was de verwachte inhoud 4st. datakabel (PPS, KPN), 1st. laagspanning (Enexis), 1st. waterleiding (NVWL), 2st. gas lage druk (Enexis), 1st. middenspanning (Enexis) en 1st. buisleiding gevaarlijke inhoud (Gasunie).

**Resultaat: +1 kabels/leidingen, en andere inhoud**

| 1.29 | 8 | 7 | +1 | 2/3 | <b>K&amp;L onder Doorfietspad</b><br>Mogelijk verschil door registratiemethode proefsleuf<br>Buisleiding niet gevonden |

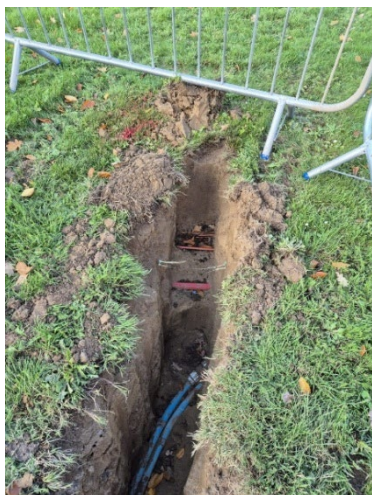
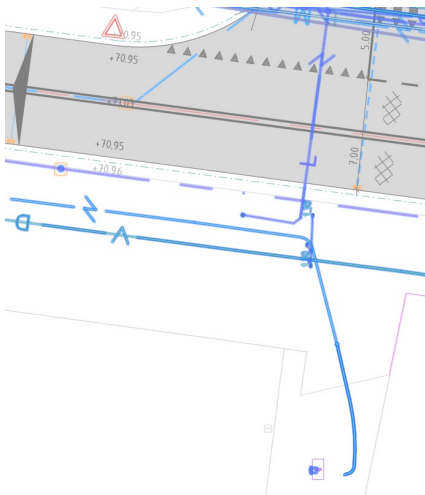
### 1.30 coördinaat 182932.683, 329106.579

In bovenstaande proefsleuf is 2st. middenspanning (Enexis) en 1st. datakabel (PPS) gevonden.

Hier was de verwachte inhoud 1st. middenspanning ((Enexis), 1st. laagspanning (Enexis), 2st. datakabel (PPS) en 1st. vrijverval riool (Gemeente Stein).

**Resultaat: Aantal correct, maar andere inhoud**

| 1.30 | 3 | 3 | = | 2/3 | Vrijverval riool niet gevonden |

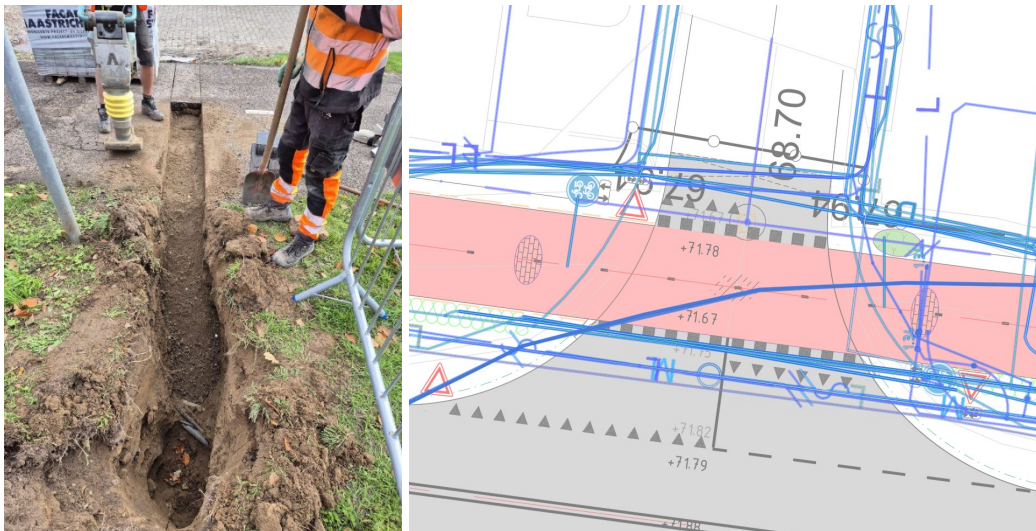
### 1.34 coördinaat 182924.820, 328909.446

In bovenstaande proefsleuf is 5st. laagspanning (Enexis) gevonden.

Hier was de verwachte inhoud 3st. laagspanning (Enexis) en 1st. waterleiding (NVWL).

**Resultaat: +1 kabels/leidingen, en andere inhoud**

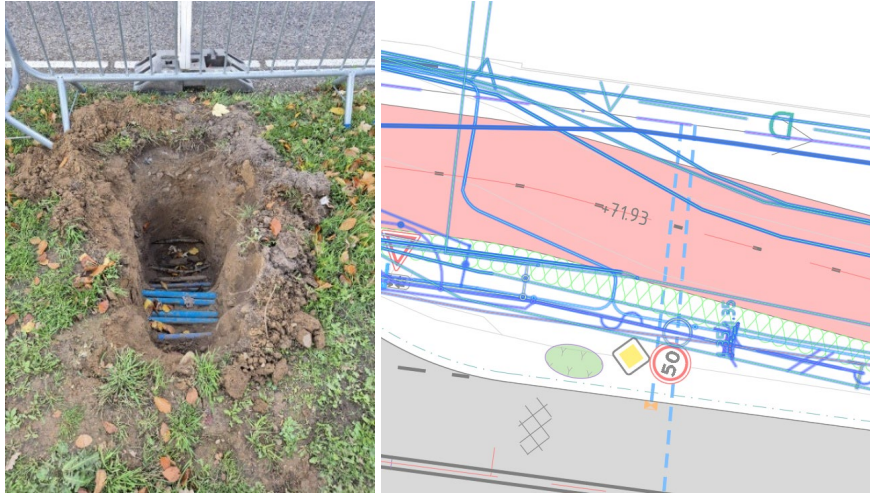
### 1.35 coördinaat 182916.749, 328895.006

In bovenstaande proefsleuf is 5st. datakabel (PPS, KPN) en 5st. laagspanning (Enexis) gevonden.

Hier was de verwachte inhoud 2st. datakabel (PPS, KPN), 1st. middenspanning (Enexis), 1st. laagspanning (Enexis), 1st. buisleiding gevaarlijke inhoud (Gasunie), 1st. gas lage druk (Enexis) en 1st. waterleiding (NVWL).

**Resultaat: +3 kabels/leidingen, en andere inhoud**

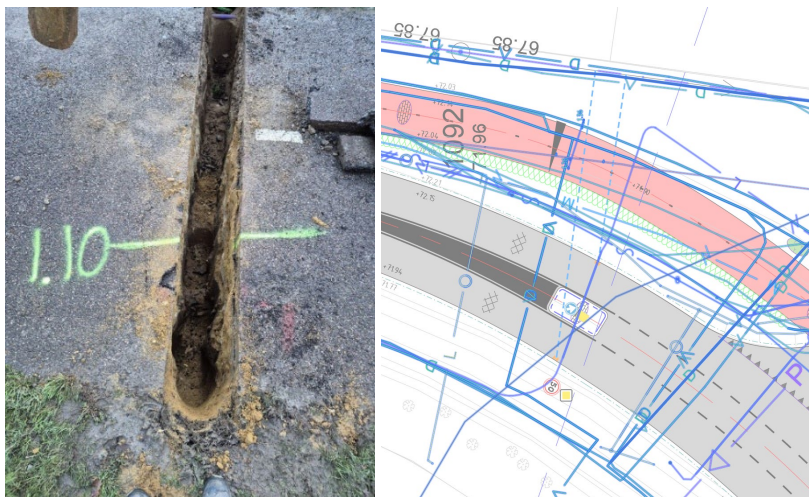
### 1.36 coördinaat 182909.942, 328857.487

In bovenstaande proefsleuf is 2st. datakabel (Eurofiber, PPS of Spie) en 1st. laagspanning (Enexis) gevonden.

Hier was de verwachte inhoud 4st. datakabel (Eurofiber, PPS, Spie) en 1st. buisleiding gevaarlijke inhoud (Gasunie).

**Resultaat: -2 kabels/leidingen, en andere inhoud**

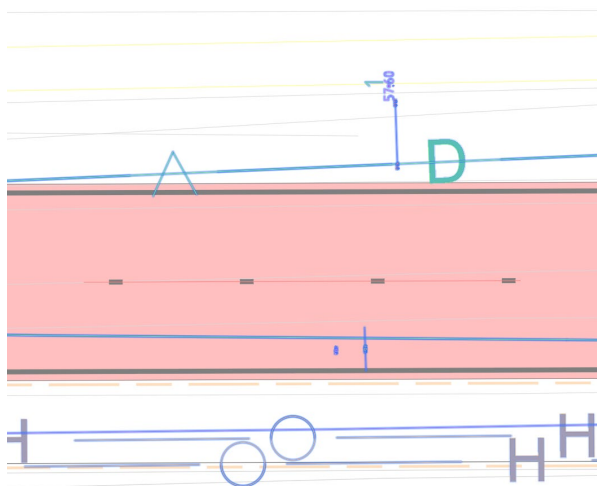
1 coördinaat 182984.731, 331630.726

In bovenstaande proefsleuf is 1st. datakabel (PPS) gevonden.

Hier was de verwachte inhoud 2st. datakabel (PPS en Ziggo).

**Resultaat: -1 kabels/leidingen**

| Nr. | Aantal gevonden K&L | Aantal verwachte K&L | + of - | Fase | Opmerking |
|---|---|---|---|---|---|
| 1 | 1 | 2 | -1 | 1 | K&L onder Doorfietspad |

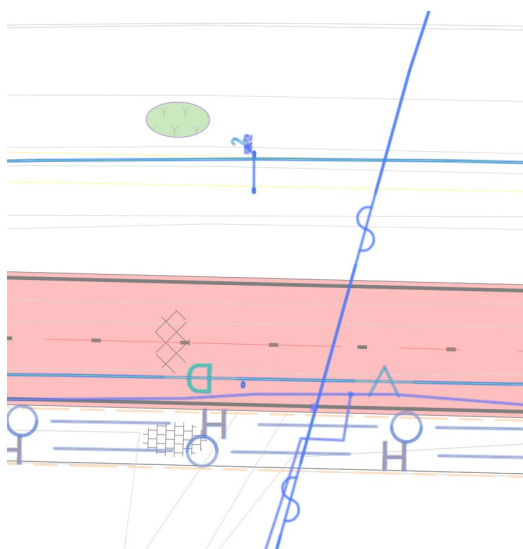
2 coördinaat 182986.176, 331550.804

In bovenstaande proefsleuf is 1st. datakabel (PPS) gevonden.

Hier was de verwachte inhoud 2st. datakabel (PPS en Ziggo).

**Resultaat: -1 kabels/leidingen**

| Nr. | Aantal gevonden K&L | Aantal verwachte K&L | + of - | Fase | Opmerking |
|---|---|---|---|---|---|
| 2 | 1 | 2 | -1 | 1 | K&L onder Doorfietspad |

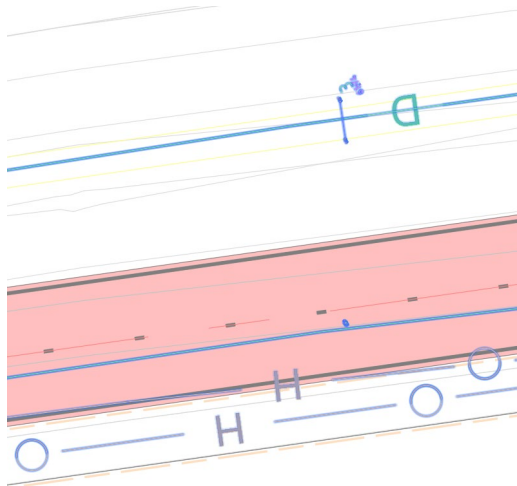
**3 coördinaat 182949.693, 331334.490**

In bovenstaande proefsleuf is 1st. datakabel (PPS) gevonden.

Hier was de verwachtte inhoud 2st. datakabel (PPS en Ziggo).

**Resultaat: -1 kabels/leidingen**

| Nr. | Aantal gevonden K&L | Aantal verwachte K&L | + of - | Fase | Opmerking |
|---|---|---|---|---|---|
| 3 | 1 | 2 | -1 | 1 | K&L onder Doorfietspad |

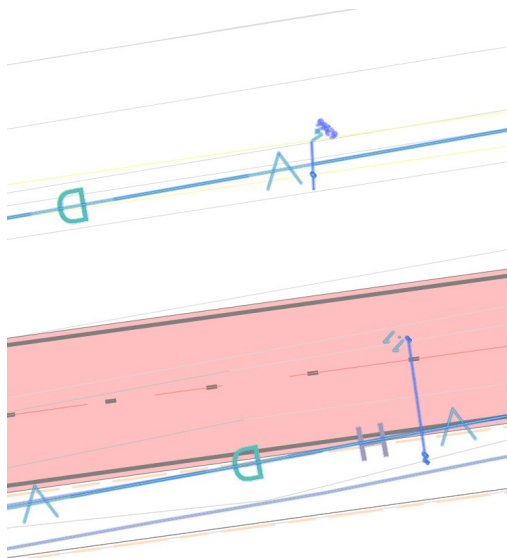
**4 coördinaat 182864.696, 331178.406**

In bovenstaande proefsleuf is 1st. datakabel (Ziggo) gevonden.

Hier was de verwachtte inhoud 1st. datakabel (Ziggo).

**Resultaat: Exacte match**

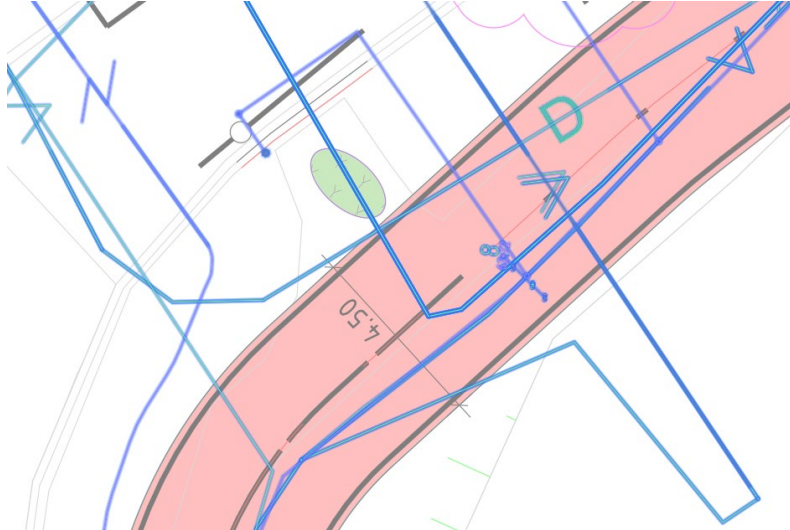
**8 coördinaat 182826.640, 331092.923**

In bovenstaande proefsleuf is 1st. datakabel (Ziggo of Eurofiber) gevonden.

Hier was de verwachte inhoud 3st. datakabel (Ziggo en Eurofiber) en 1st. laagspanning (Enexis).

**Resultaat: -3 kabels/leidingen**

| Nr. | Aantal gevonden K&L | Aantal verwachte K&L | + of - | Fase | Opmerking |
|---|---|---|---|---|---|
| 8 | 1 | 4 | -3 | 1 | K&L onder Doorfietspad |

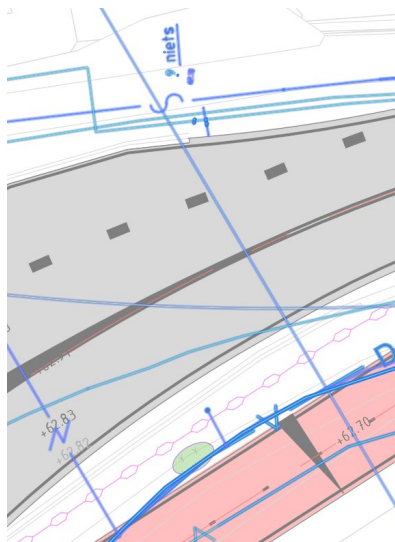
**9 coördinaat 182863.922, 331080.937**

In bovenstaande proefsleuf is 3st. datakabel (KPN) gevonden.

Hier was de verwachte inhoud 2st. datakabel (KPN).

**Resultaat: +1 kabels/leidingen**

| Nr. | Aantal gevonden K&L | Aantal verwachte K&L | + of - | Fase | Opmerking |
|---|---|---|---|---|---|
| 9 | 3 | 2 | +1 | 1 | Mogelijk verschil door registratiemethode in Kadaster |

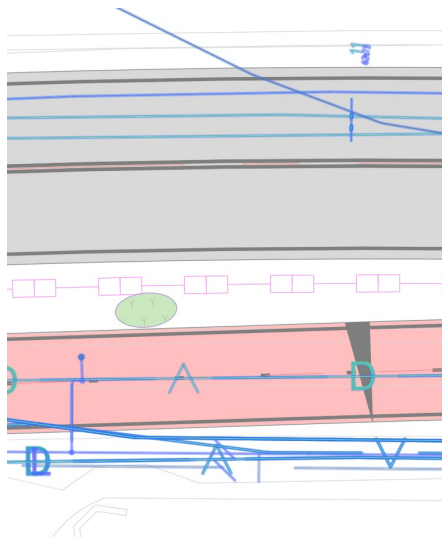
**11 coördinaat 182875.117, 331011.762**

In bovenstaande proefsleuf is 2st. datakabel (KPN) gevonden.

Hier was de verwachte inhoud 2st. datakabel (KPN).

**Resultaat: Exacte match**

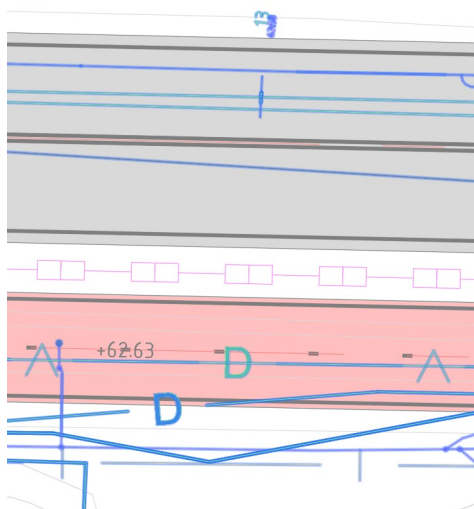
**13 coördinaat 182879.250, 330971.626**

In bovenstaande proefsleuf is 2st. datakabel (KPN) gevonden.

Hier was de verwachte inhoud 2st. datakabel (KPN).

**Resultaat: Exacte match**

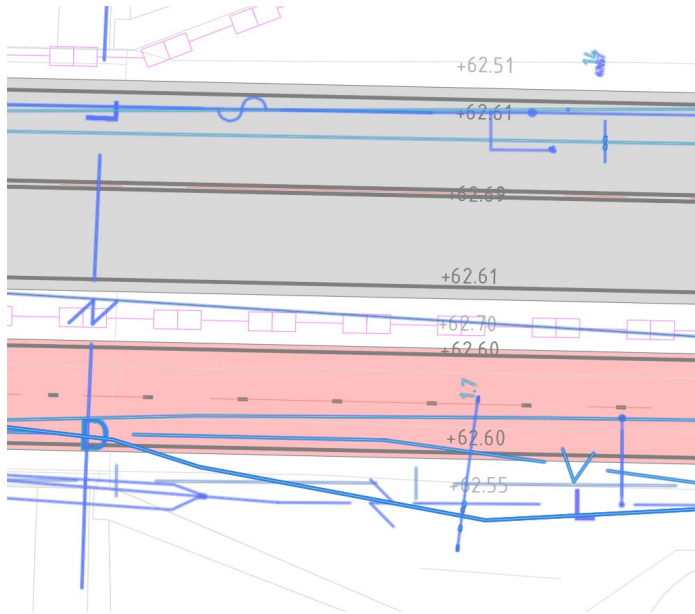
**14 coördinaat 182888.220, 330886.970**

In bovenstaande proefsleuf is 2st. datakabel (KPN) gevonden.

Hier was de verwachte inhoud 1st. datakabel (KPN).

**Resultaat: +1 kabels/leidingen**

| Nr. | Aantal gevonden K&L | Aantal verwachte K&L | + of - | Fase | Opmerking |
|---|---|---|---|---|---|
| 14 | 2 | 1 | +1 | 1 | Mogelijk verschil door registratiemethode in Kadaster |

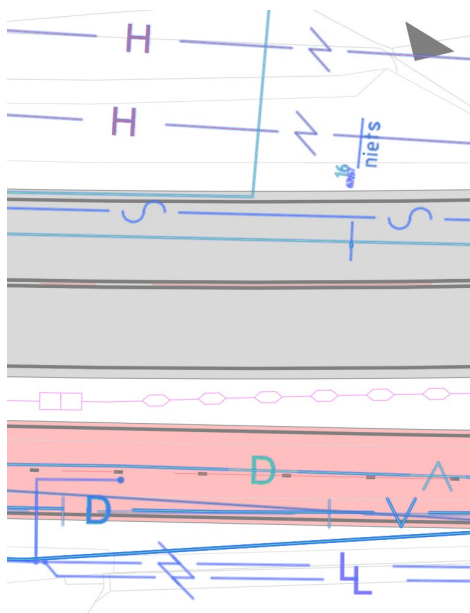
**16 coördinaat 182897.461, 330797.597**

In bovenstaande proefsleuf is 1st. datakabel (KPN) gevonden.

Hier was de verwachte inhoud 1st. datakabel (KPN).

**Resultaat: Exacte match**
