## **Analyse proefsleufgegevens Gemeente Stein**

Analyse van 52 st. proefsleuven

Klant: Gemeente Stein

Referentie: BI3366-RHD-XX-XX-RP-X-0002

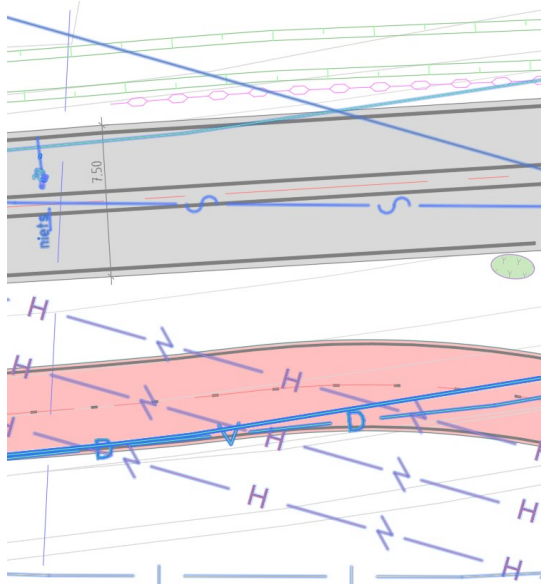
**20 coördinaat 182943.981, 330580.040**

In bovenstaande proefsleuf is 1st. datakabel (KPN) gevonden.

Hier was de verwachte inhoud 1st. datakabel (KPN).

**Resultaat: Exacte match**

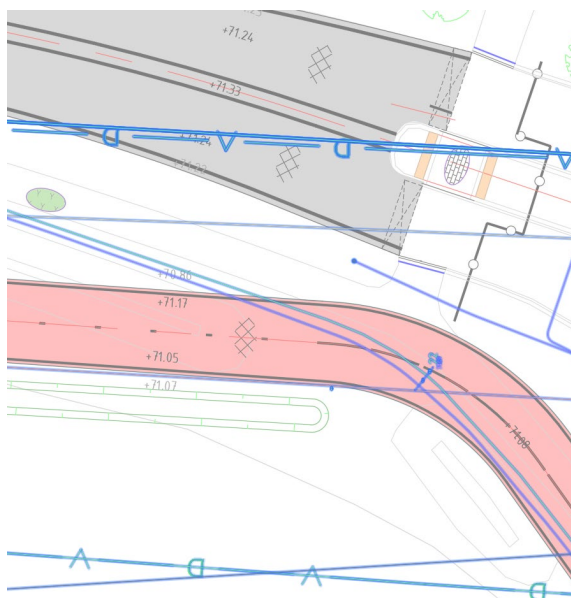
**22 coördinaat 182981.869, 330247.365**

In bovenstaande proefsleuf is 1st. datakabel (Ziggo of PPS) en 1st. riool (?) gevonden.

Hier was de verwachte inhoud 2st. datakabel (Ziggo en PPS) en 1st. laagspanning (Enexis).

**Resultaat: -1 kabels/leidingen, en andere inhoud**

| 22 | 2 | 3 | -1 | 1 | <b>K&amp;L onder Doorfietspad</b><br>Mogelijk verschil door registratiemethode<br>proefsleuf of datakabel niet op juiste<br>locatie |

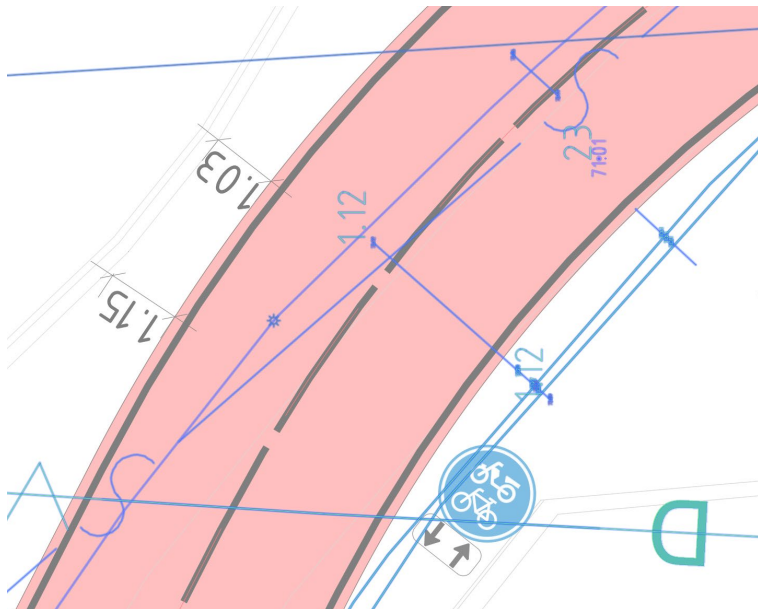
**23 coördinaat 182971.802, 330197.085**

In bovenstaande proefsleuf is 3st. datakabel (PPS en Ziggo) gevonden.

Hier was de verwachte inhoud 2st. datakabel (PPS en Ziggo).

**Resultaat: +1 kabels/leidingen**

| 23 | 3 | 2 | +1 | 1 | <b>K&amp;L onder Doorfietspad</b><br>Mogelijk verschil door registratiemethode<br>in Kadaster |

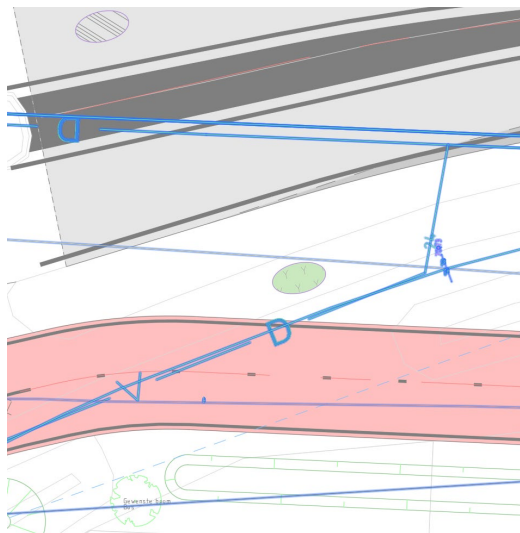
**24 coördinaat 182985.383, 330169.886**

In bovenstaande proefsleuf is 8st. datakabel (PPS, Eurofiber en Ziggo) gevonden.

Hier was de verwachte inhoud 2st. datakabel (PPS en Ziggo).

**Resultaat: +6 kabels/leidingen**

| 24 | 8 | 2 | +6 | 1 | Mogelijk verschil door registratiemethode<br>in Kadaster |

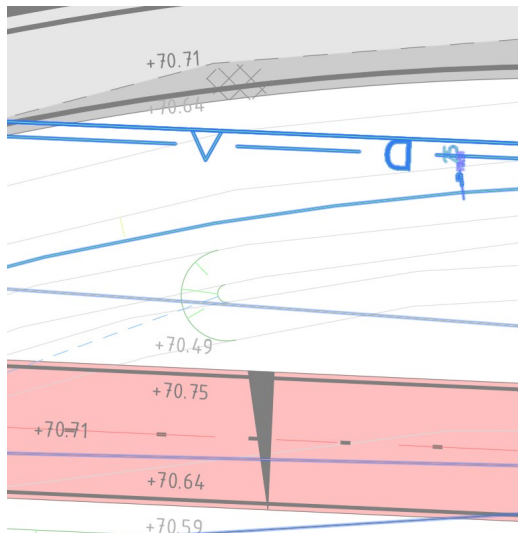
**25 coördinaat 182988.558, 330152.722**

In bovenstaande proefsleuf is 5st. datakabel (PPS en Ziggo) gevonden.

Hier was de verwachte inhoud 2st. datakabel (PPS en Ziggo).

**Resultaat: +3 kabels/leidingen**

| 25 | 5 | 2 | +3 | 1 | Mogelijk verschil door registratiemethode<br>in Kadaster |

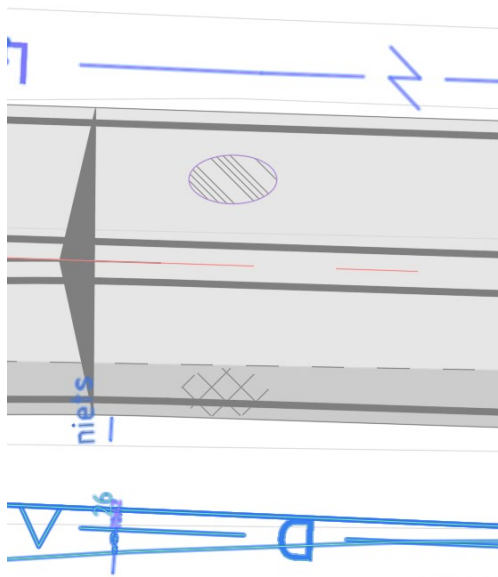
**26 coördinaat 182988.780, 330146.628**

In bovenstaande proefsleuf is 5st. datakabel (PPS en Ziggo) gevonden.

Hier was de verwachte inhoud 2st. datakabel (PPS en Ziggo).

**Resultaat: +3 kabels/leidingen**

| 26 | 5 | 2 | +3 | 1 | Mogelijk verschil door registratiemethode<br>in Kadaster |
