# MEMO

Project : 22A48 Renovatie KHNW Den Helder  
Onderwerp : Bevindingen trilproef  
Datum : 07-11-2023

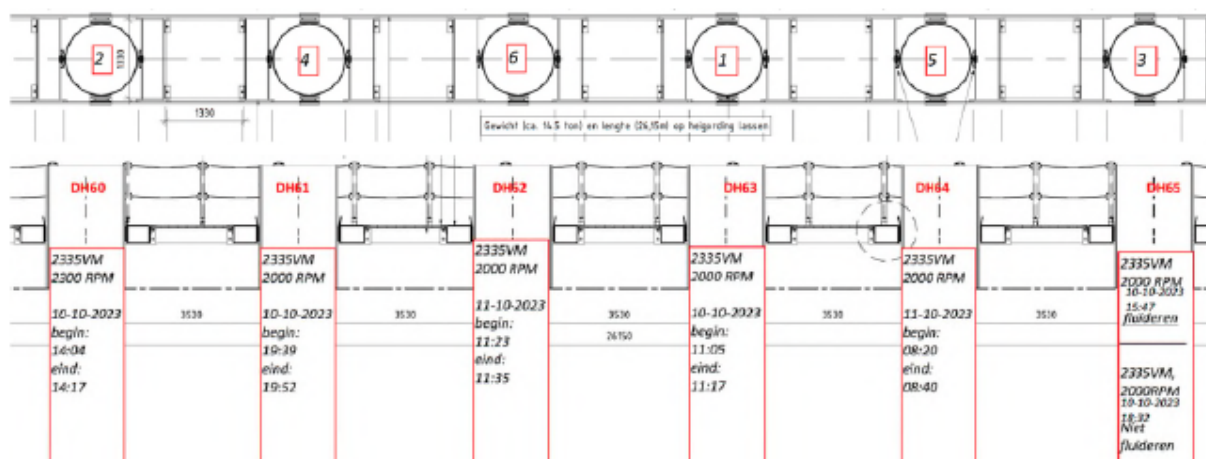
Figuur 5: Heivolgorde en aanbrengmethode

| Buispaal nummer | Aanbreng methode | Uitvoering | Monitoring |
|---|---|---|---|
| DH63 | Trilblok 2335VM<br>2000 RPM | De eerste buispaal (na de stelpalen) met trilblok op 2000RPM. De paal gedraagt zich controleerbaar, de zaksnelheid is goed constant te houden, waardoor de paal eenvoudiger te sturen is t.b.v. de plaatsingstolerantie. | Monitoringsdata dinsdag 10-10-2023, v.a. 11:00 uur gestart met werkzaamheden<br><br>Optreden deformatie: maximaal 4,0mm, deformatie lijkt zich met het getij mee te bewegen, er is namelijk ook deformatie buitenom de werkzaamheden. Deformatie is acceptabel en ver onder de toelaatbare vervorming. |
| DH60 | Trilblok 2335VM<br>2300 RPM | Ten opzichte van buispaal 63 (trilblok op 2000RPM) gedraagt de buispaal zich | |

| | | lastiger controleerbaar, wat leid tot zwaarder (en langer) heilwerk. Het is lastiger om de buispaal gecontroleerd, op diepte te krijgen. | Optreden wateroverspanning: 18 kPa, in een lichtere mate gemeten op de 2 naastgelegen WSM's. De wateroverspanning is in ca. 20 minuten weer genormaliseerd, zodoende is bij de start van de volgende te plaatsen buispaal geen wateroverspanning. |
| DH65 (1 <sup>e</sup> keer) | Trilblok 2335VM<br>2000 RPM<br>Fluïderen | De eerste buispaal welke i.c.m. fluïderen wordt aangebracht. Aanvankelijk heeft de buispaal een hoge zaksnelheid, welke na de eerste meters constant wordt. Op NAP -14,50m wordt gestopt met fluïderen, waarna de buispaal direct oncontroleerbaar wordt en de zaksnelheid verslechterd. De voorzieningen om te kunnen fluïderen gaan de zaksnelheid negatief beïnvloeden zodra ze uit gezet worden. Vanwege het verlopen van de buispaal is gestopt, waarna de paal is getrokken en de fluïdeervoorzieningen zijn verwijderd. | |
| DH65 (2 <sup>e</sup> keer) | Trilblok 2335VM<br>2000 RPM | Na het verwijderen van de fluïdeering is de buispaal opnieuw aangebracht. Dit is de tweede buispaal, geplaatst met het trilblok 2335VM, met lager vermogen (2000 RPM). De zaksnelheid van de buispaal is goed (zakt snel) en gecontroleerd. | |
| DH61 | Trilblok 2335VM<br>2000 RPM | T.o.v. de eerste paal is het funderingswerk iets zwaarder, vermoedelijk komt dit omdat de paal tussen twee andere geplaatste palen in geplaatst is. De zaksnelheid is goed en constant, waarbij deze de laatste meters terug minder snel zakt. | |
| DH64 | Trilblok 2335VM<br>2000 RPM | Tussentijds gestopt, i.v.m. werkzaamheden aan de heigording werk. Hierna verder getrild tot inheinniveau. Deze buispaal zakte beter t.o.v. de (hiervoor geplaatste) buispaal DH61. | Monitoringsdata woensdag 11-10-2023<br><br>v.a. 08:00 uur gestart met werkzaamheden |
| DH62 | Trilblok 2335VM<br>2000 RPM | De buispaal is voorafgaand aan het definitief intrillen (tijdens de feestelijke opening) licht voorgepoot. Gelijk met andere buispalen is deze met de 2335VM, op de lichte stand geplaatst. De buispaal zakte redelijk constant en de zaksnelheid was goed. | Optreden deformatie: maximaal 4,5mm, deformatie lijkt zich met het getij mee te bewegen, er is namelijk ook deformatie buitenom de werkzaamheden. Deformatie is acceptabel en ver onder de toelaatbare vervorming.<br><br>Optreden wateroverspanning: 13 kPa, in een lichtere mate gemeten op de 2 naastgelegen WSM's. de wateroverspanning is in ca. 20 minuten weer genormaliseerd, zodoende is bij de start van de volgende te plaatsen buispaal geen wateroverspanning. |

Op basis van deze bevindingen is bepaald om het project met trilblok 2335VM uit te voeren. Hierbij zal de powerpack op de lagere toerenstand van 2000 RPM staan, waarbij de mogelijkheid er is om het vermogen nog op te schalen naar 2300 RPM.
