## Rapportage Asbestinventarisatie

Gebouw Meeuwennest  
Het Nieuwe Diep 27D R007  
1781 AD Den Helder

Object/gebouwnummer 14B03-R007 (07B-KPA-8GA1-769)  
14B03 – Complex Nieuwe Haven

| Rapportnummer | AO.022615.V10 |

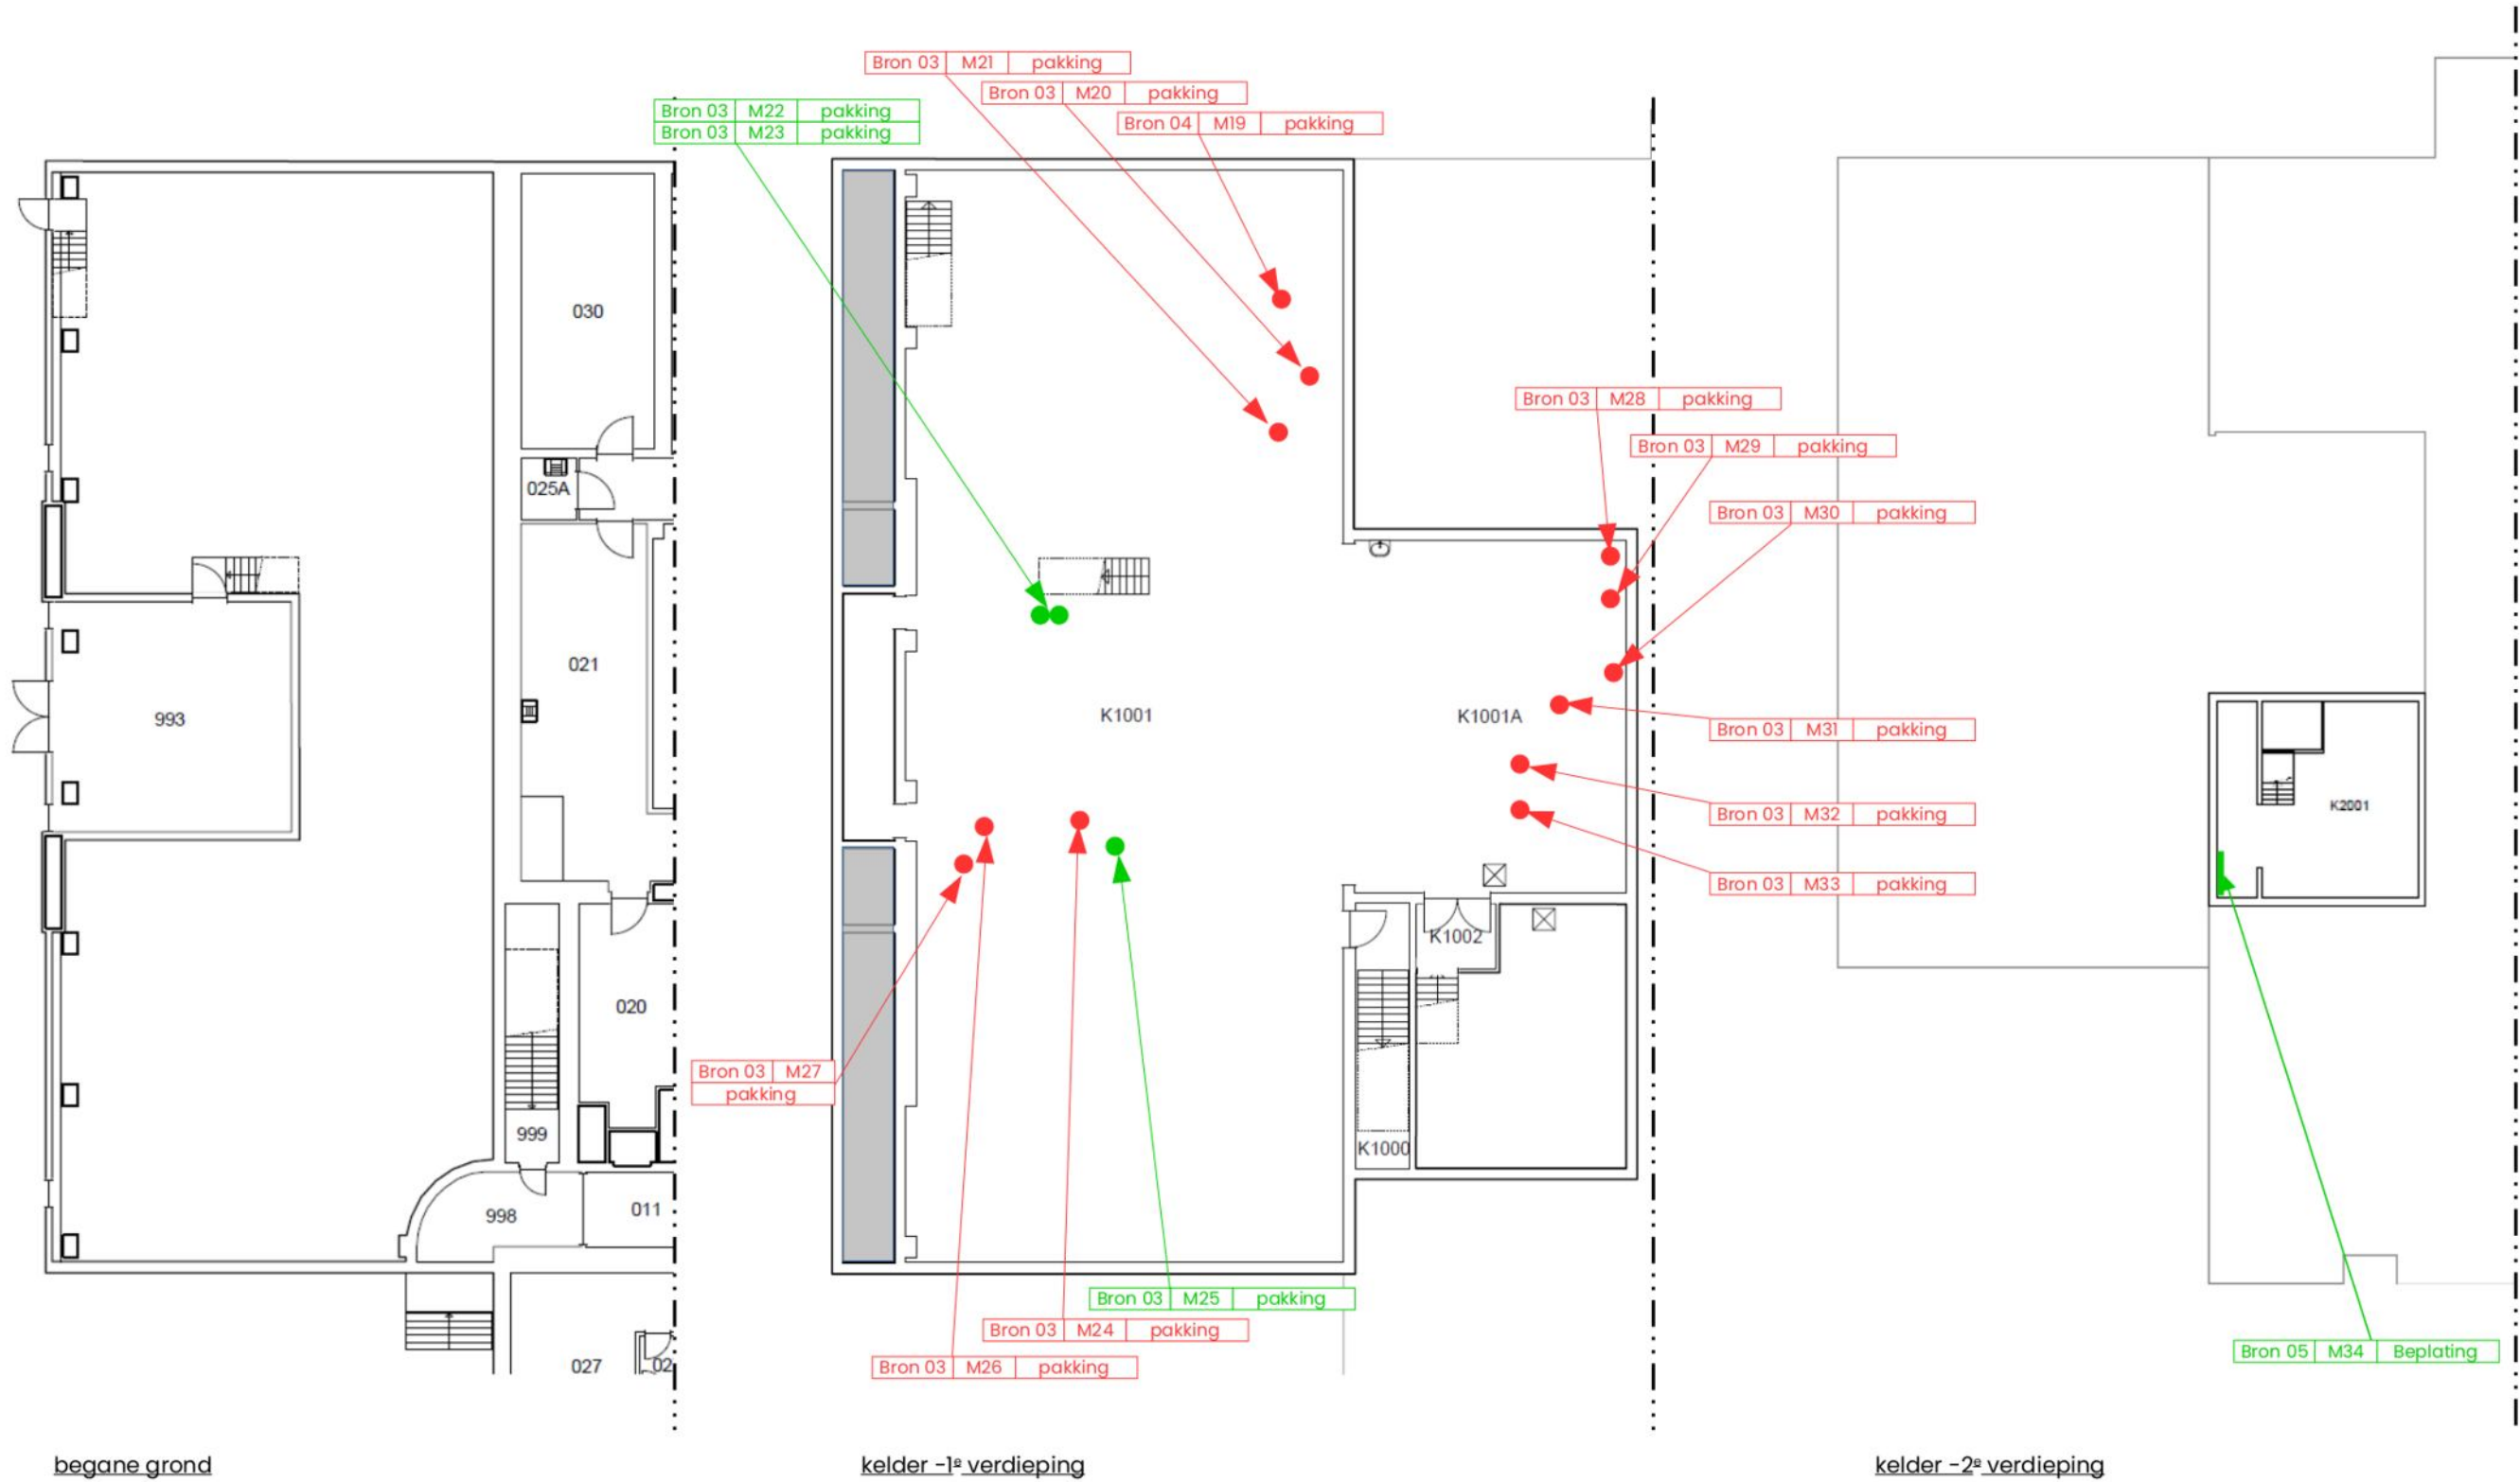
Detail tekening

Let op, van bron 03 en 04 zijn enkel de monsterlocaties aangegeven. Zie het bron advies in de rapportage.

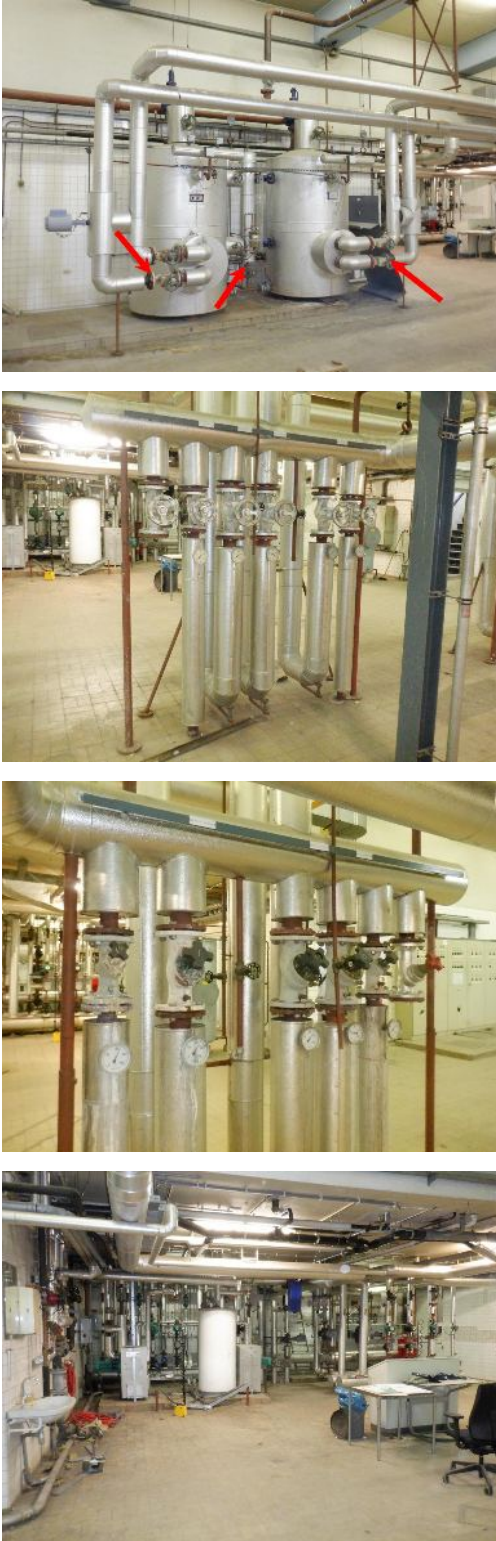
### Bron 03

| Toepassing | Afdichting (pakking) | Foto's |
| <b>Omschrijving</b> | De bron betreft pakkingen tussen de flenzen en afsluiters van de diverse installaties. | |
| <b>Locatie</b> | Binnen, verdieping -1 en verdieping -2 ruimte K1001, ruimte K1001A, ruimte K2001 tussen flenzen | |
| <b>Hoeveelheid</b> | 228 stuks | |

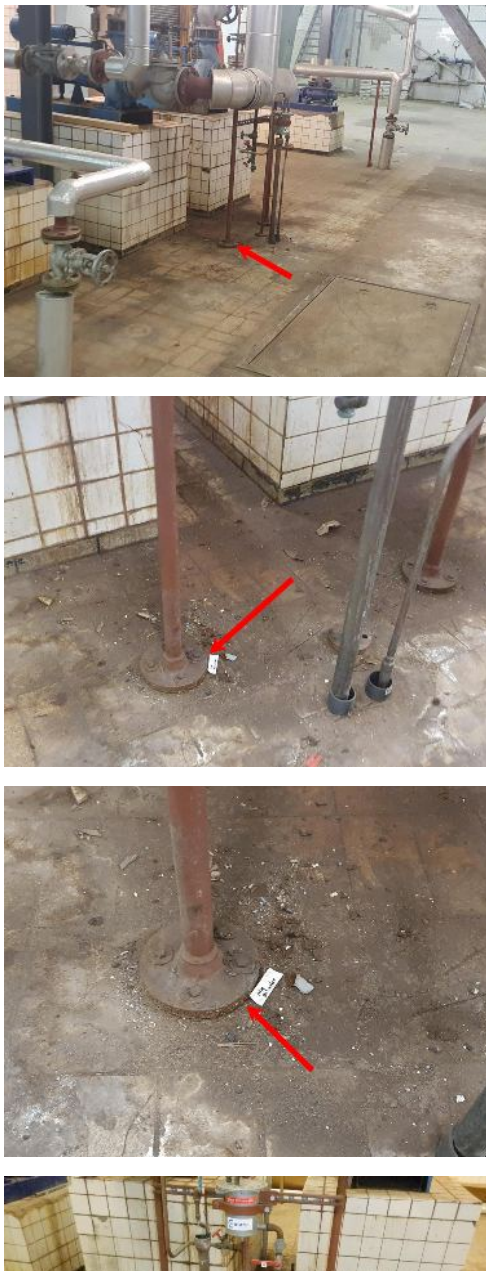
## Bron 04

| Toepassing | Afdichting (pakking) | Foto's |
| Omschrijving | De bron betreft pakkingen tussen de flenzen en tegelwerk op de vloer. | |
| Locatie | Binnen, verdieping -1<br>ruimte K1001 tussen flens en tegelwerk | |
| Hoeveelheid | 13 stuks | |

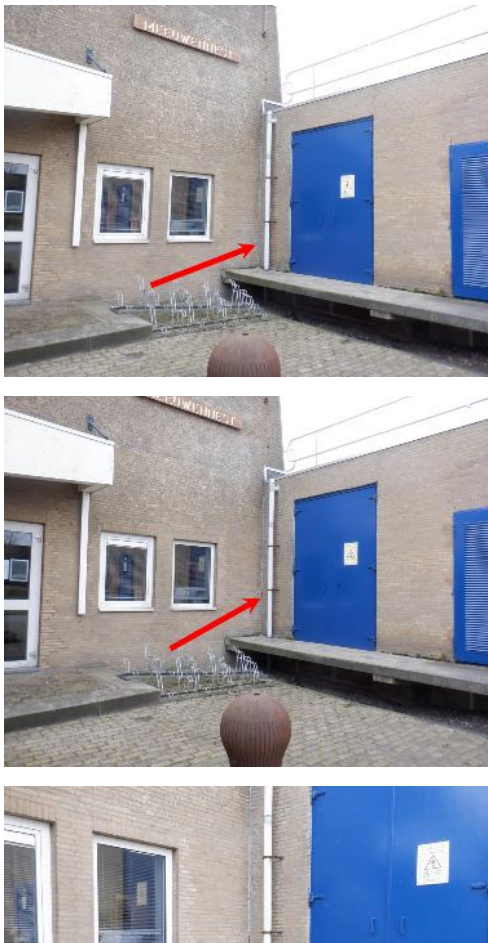
## Bron 06

| Toepassing | Afdichting (kit) | Foto's |
| <b>Omschrijving</b> | De bron betreft kit tussen het metselwerk. | |
| <b>Locatie</b> | Buiten, begane grond<br>gevel tussen metselwerk | |
| <b>Hoeveelheid</b> | totaal ca. 3,5 m' | |

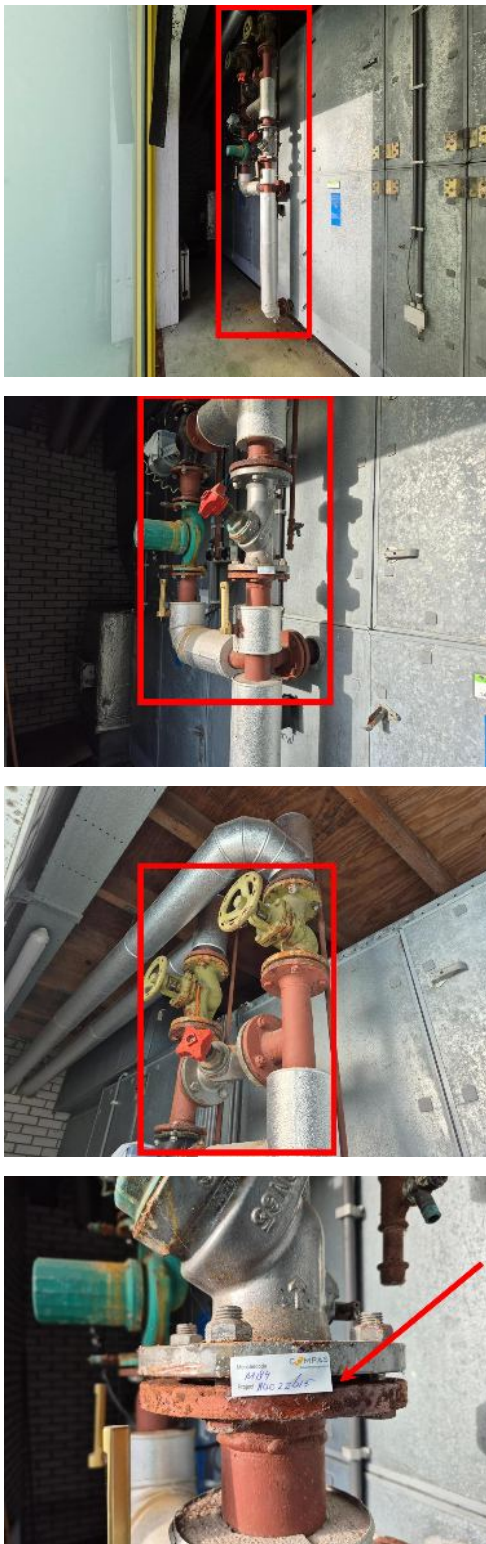
## Bron 26

| Toepassing | Afdichting tussen flenzen (flenspakking) | Foto's |
| <b>Omschrijving</b> | De bron betreft pakkingen tussen de flenzen en afsluiters van de leiding van de luchtbehandelingsinstallatie. | |
| <b>Locatie</b> | Binnen, begane grond ruimte 014 tussen flenzen | |
| <b>Hoeveelheid</b> | 15 stuks | |

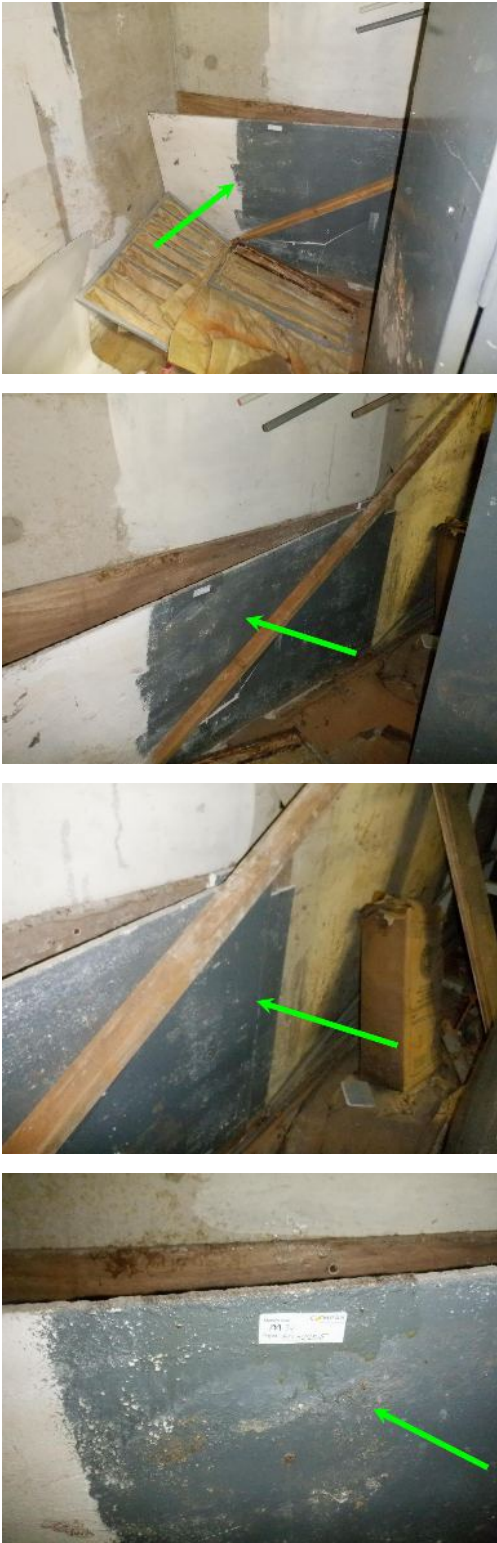
| Toepassing | Beplating | Foto's |
| <b>Omschrijving</b> | De bron betreft beplating tegen de wand. | |
| <b>Locatie</b> | Binnen, verdieping -2 ruimte K2001 tegen de wand | |
| <b>Hoeveelheid</b> | totaal ca. 1,5 m <sup>2</sup> | |

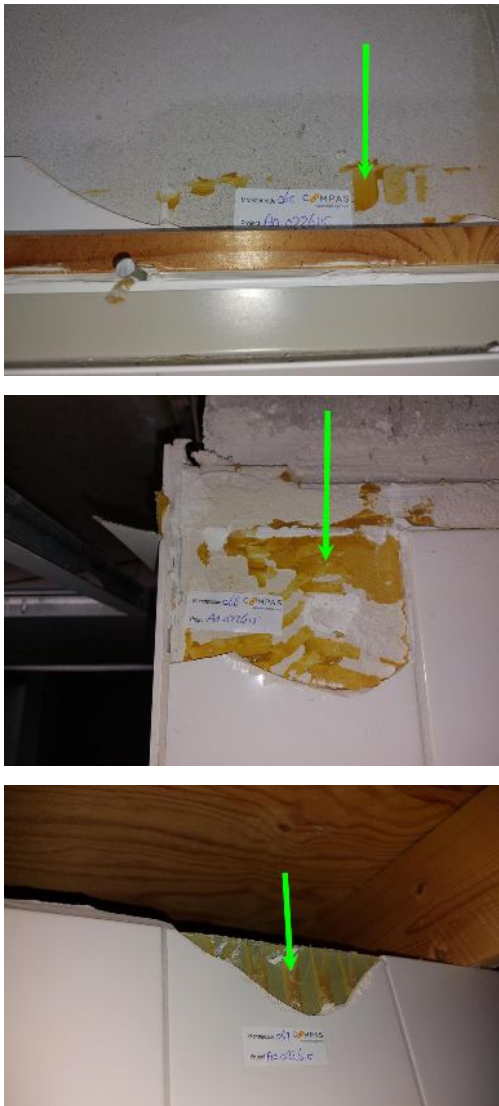
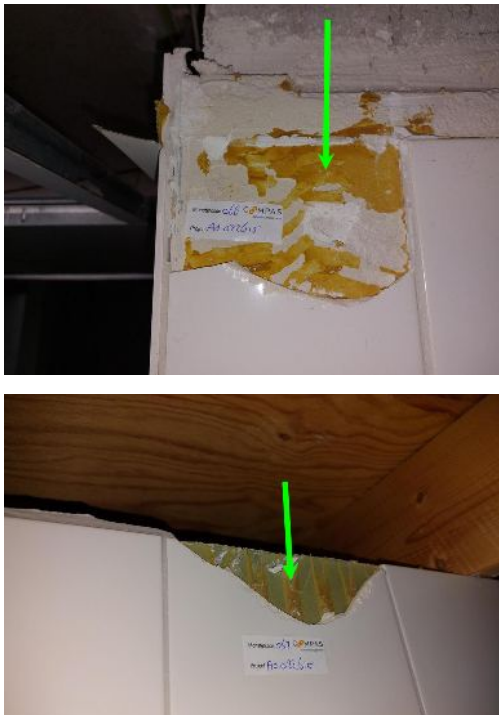
| Toepassing | Tegellijm | Foto's |
| <b>Omschrijving</b> | De bron betreft gele tegellijm achter de wandtegels in ruimten. Het materiaal van deze toepassing is inhomogeen, derhalve zijn monsters genomen van meerdere locaties (zie plattegrond). | |
| <b>Locatie</b> | Binnen, begane grond<br>ruimte 006, ruimte 006A, ruimte 008, ruimte 009, ruimte 011, ruimte 012, ruimte 020, ruimte 024, ruimte 025A, ruimte 027, ruimte 027A, ruimte 027AA, ruimte 027AB, ruimte 027B, ruimte 028, ruimte 028A, ruimte 028B, ruimte 028C, ruimte 028D, ruimte 028E, ruimte 030, ruimte 031, ruimte 032, ruimte 033, ruimte 035, ruimte 036, ruimte 037, ruimte 038, ruimte 039, ruimte 042, ruimte 043, ruimte 045, ruimte 049, ruimte 050, ruimte 051, ruimte 065 achter de wandtegels | |
| <b>Hoeveelheid</b> | totaal ca. 1056,4 m² | |
| <b>Analyse</b> | < 0,1% (geen asbest)<br><b>Certificaatnr:</b> 1892600<br>M065, M066, M067, M068, M069, M070, M071, M072, M073, M074 | |
