# Asbestinventarisatie

Kapteynweg 3, Dordrecht

2025-1638-01

Projectnummer: 2025-1638-01  
Opdrachtgever: Stedelijk Dalton Lyceum BSK  
Datum: 5 mei 2026  
Versie: 1

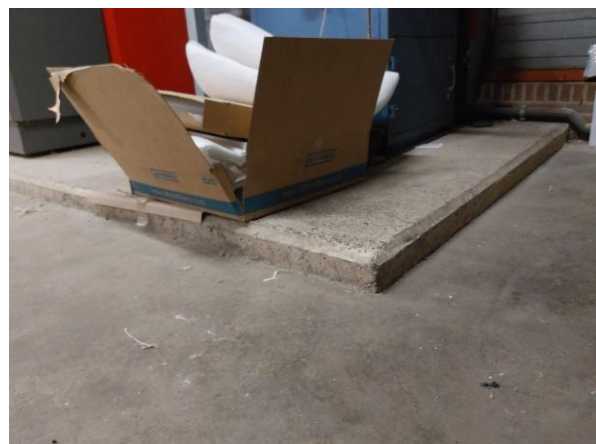
Betonopstorting, geen golfplaat

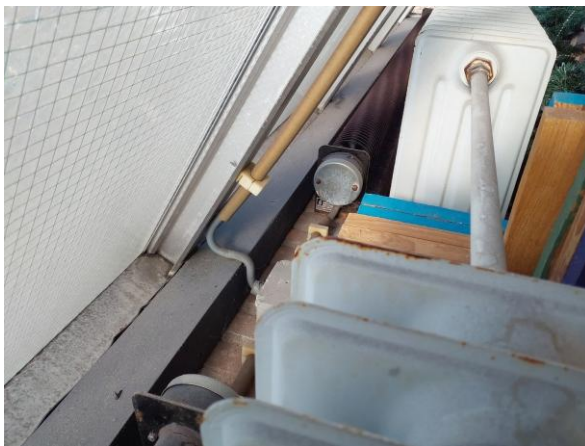
Spiraalradiator asbestvrij

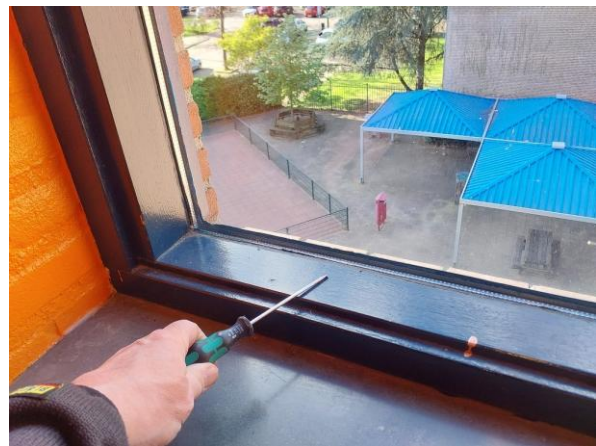
Flexibele kit, asbestvrij

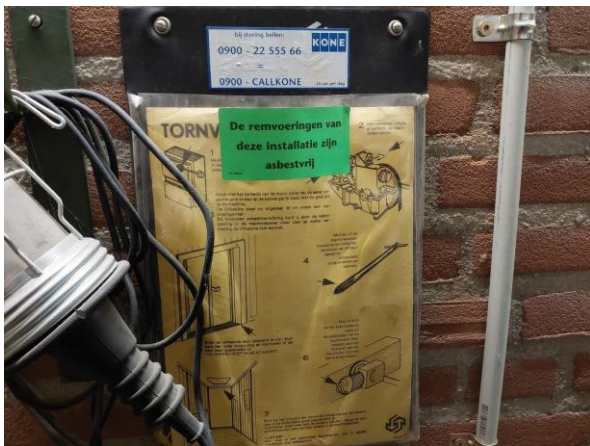
Remschoenen lift asbestvrij

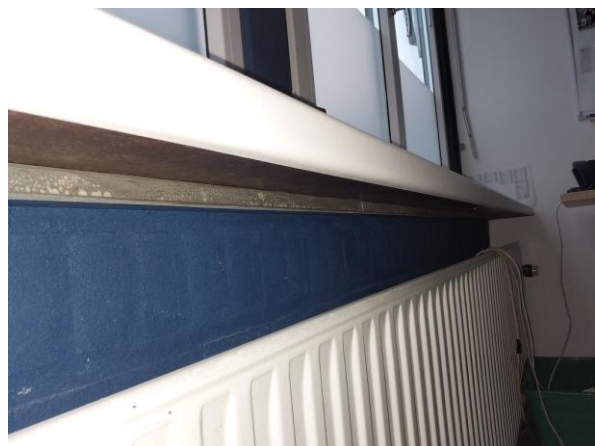
Radiatoren en vensterbanken geen asbest

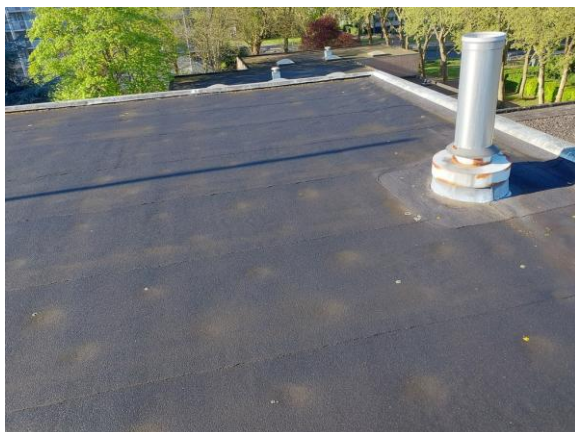
Bron 1

| Asbesthoudend | Nee | | |
| Toepassing | Bitumen, dakbedekking | | |
| Bevestiging | N.v.t | Percentage(s) asbest | <0,1% |

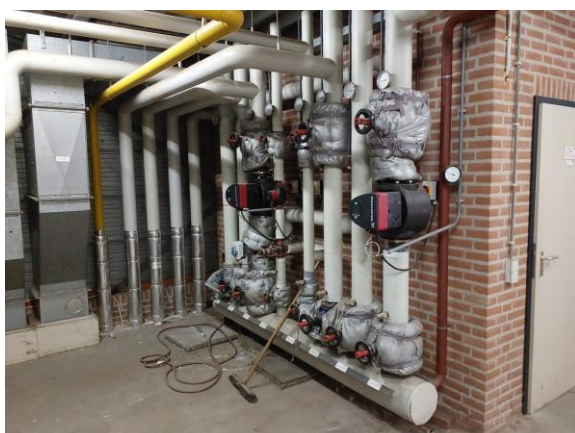
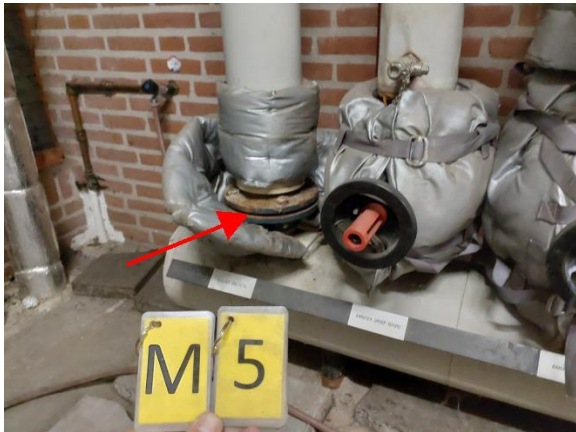
Bron 3

| Asbesthoudend | Ja | | |
| Toepassing | Pakking, flenspakking | | |
| Bevestiging | Geklemd | Percentage(s) asbest | 30-60% |
| Mate beschadiging | Licht | Vezelhechting | Niet-hechtgebonden |
| Mate verwerking | Licht | Risicoklasse SMART | 1 binnensanering of 2 binnensanering |
| Opmerkingen | <p>In de installatie zijn zowel asbesthoudende als niet-asbesthoudende pakkingen waargenomen. Om vergissing te voorkomen is het advies alle pakkingen als asbesthoudend te beschouwen. Voor het verwijderen van de pakkingen zijn er drie opties:</p> <p>Optie 1: Risicoklasse 1: Verwijderen in zijn geheel, inclusief flenzen, zonder het asbesthoudend materiaal te beroeren.</p> <p>Optie 2: Risicoklasse 1: Verwijderen van de pakkingen met behulp van de battery spray</p> <p>Optie 3: Risicoklasse 2: Verwijderen van de pakkingen met behoud van de flenzen.</p> <p>Voor alle 3 opties zijn de benodigde SMART-bladen bijgevoegd.</p> <p>De hoeveelheden zijn bij benadering.</p> <p>Zodra pakkingen zijn vervangen dit middels een kenmerk per pakking kenbaar maken dat het een nieuwe asbestvrije pakking betreft..</p> | | |

Wij adviseren u alle aangetroffen asbesthoudende toepassingen te laten verwijderen door een gecertificeerde asbestsaneerder op basis van het Procecertificaat Asbestverwijdering. Alle locaties die onderdeel uitmaken van het eindinspectiegebied na een eventuele asbestsanering (NEN 2990) zijn onderzocht.

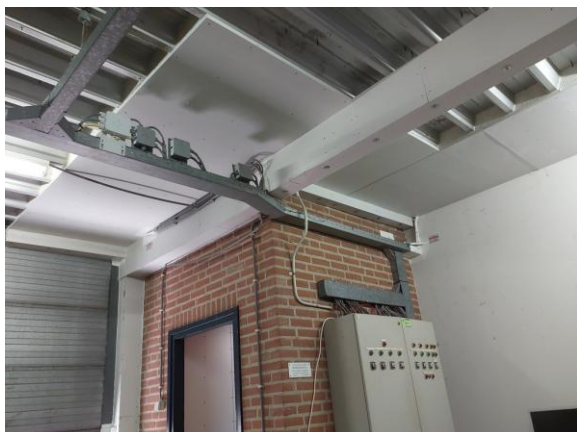
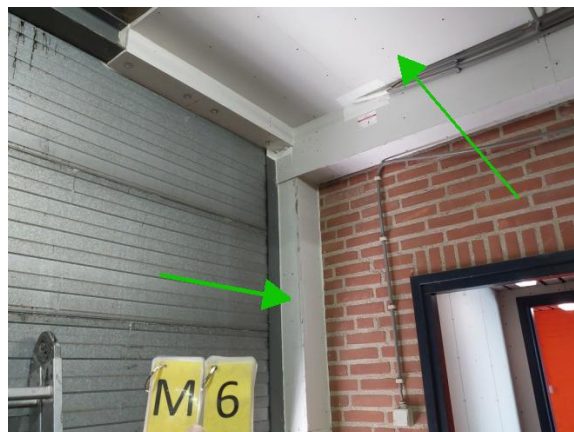
Bron 4

| Asbesthoudend | Nee | | |
| Toepassing | Vlakke plaat, brandwerende afwerking | | |
| Bevestiging | N.v.t | Percentage(s) asbest | <0,1% |

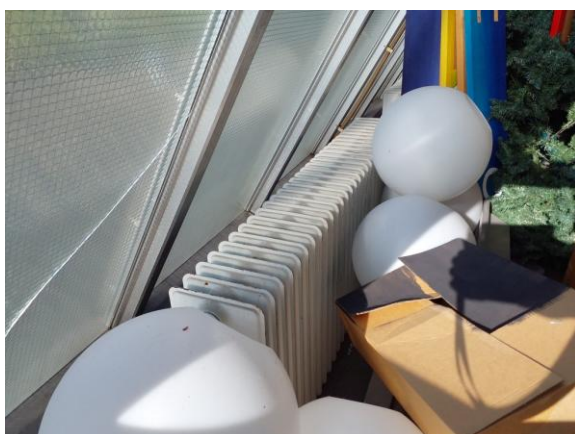
Bron 5

| Asbesthoudend | Ja | | |
| Toepassing | Pakking ledenradiator | | |
| Bevestiging | Geklemd | Percentage(s) asbest | 30-60% |
| Mate beschadiging | Licht | Vezelhechting | Niet-hechtgebonden |
| Mate verwerking | Licht | Risicoklasse SMART | 1 binnensanering |
| Opmerkingen | De pakkingen zitten verdeeld over 2 radiatoren. | | |

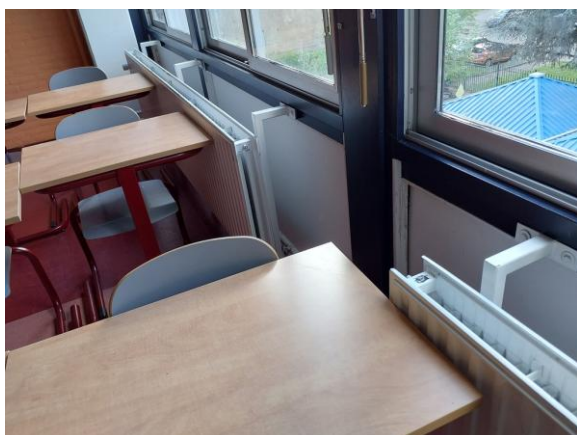
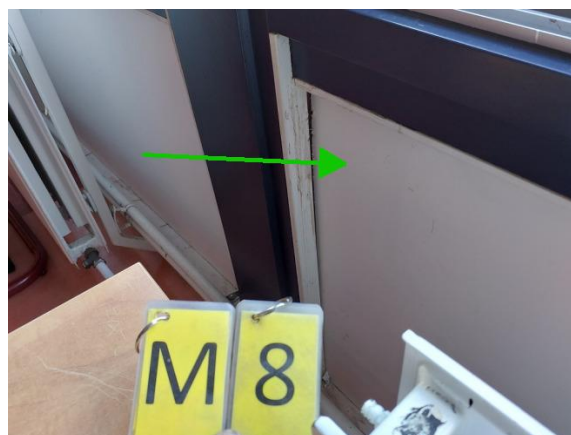
Bron 6

| Asbesthoudend | Nee | | |
| Toepassing | Vlakke plaat, kozijnpaneel | | |
| Bevestiging | N.v.t | Percentage(s) asbest | <0,1% |
| Opmerkingen | <p>Betreft de panelen in de buitenkozijnen.</p> <p>Voor leesbaarheid van de tekening is alleen de locatie van monsternamen ingetekend.</p> <p>De overige kozijnpanelen zijn hieraan gelijkgesteld.</p> <p>De hoeveelheden zijn bij benadering.</p> | | |

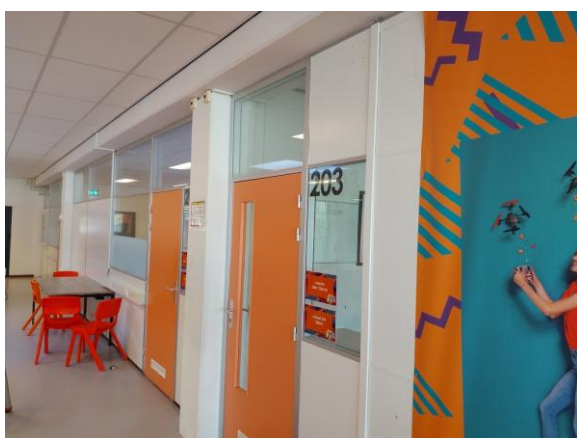
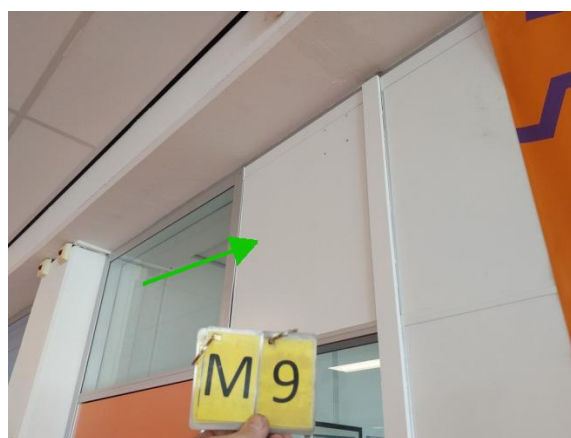
Bron 7

| Asbesthoudend | Nee | | |
| Toepassing | Vlakke plaat, kozijnpaneel | | |
| Bevestiging | N.v.t | Percentage(s) asbest | <0,1% |
| Opmerkingen | <p>Betreft de panelen in de systeemwanden.</p> <p>Voor leesbaarheid van de tekening is alleen de locatie van monstername ingetekend.</p> <p>De overige panelen in de systeemwanden zijn hieraan gelijkgesteld.</p> <p>De hoeveelheden zijn bij benadering.</p> | | |

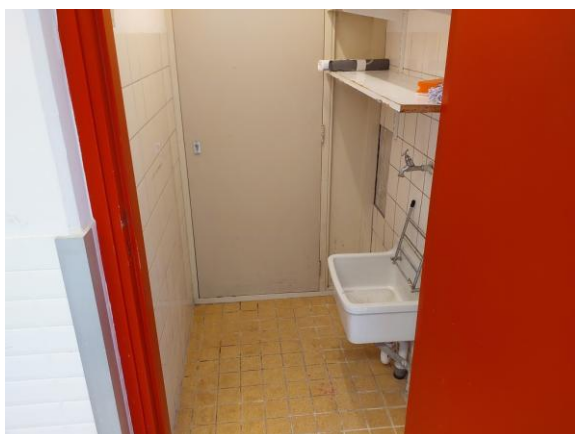
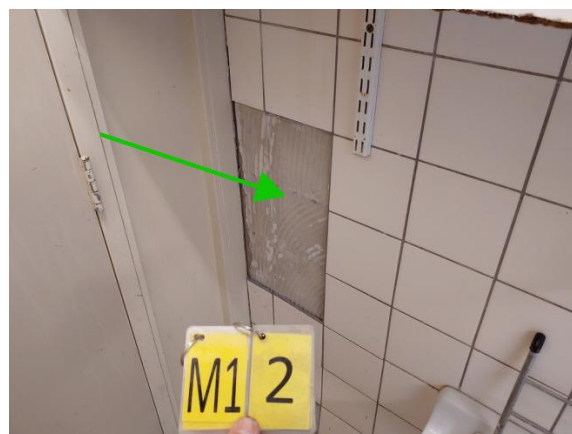
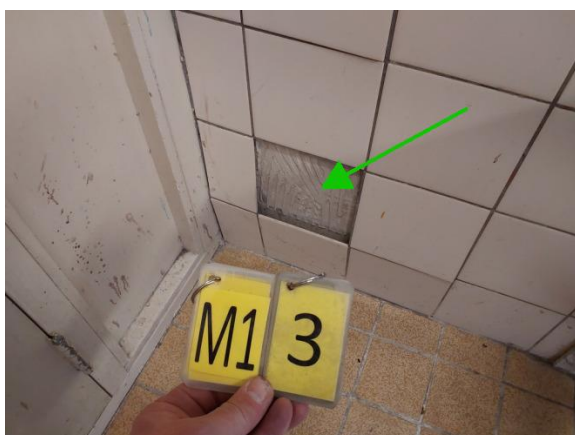
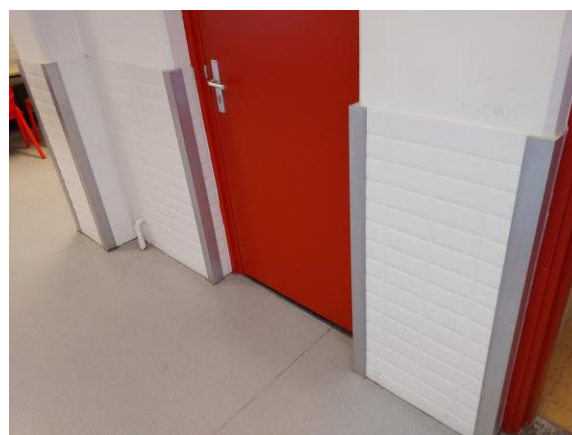
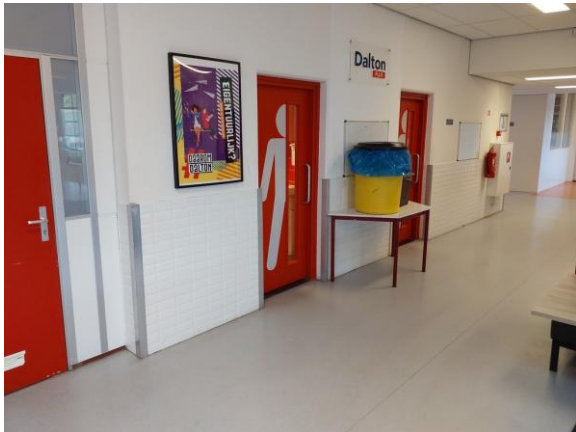
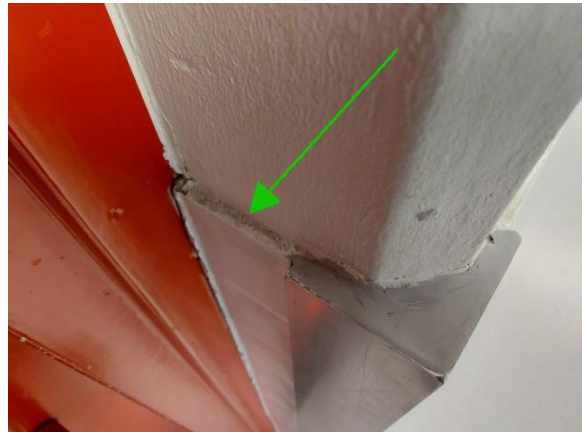
Bron 9

| Bronnr | Toepassing | Plaats van monsternamen | Hoeveelheid | Risicoklasse | Analyse |
|---|---|---|---|---|---|
| 9 | Lijm, tegellijm grijs | Werkkasten en gang 1e en 2e verdieping | 105 m <sup>2</sup> | n.v.t. | <0,1% |

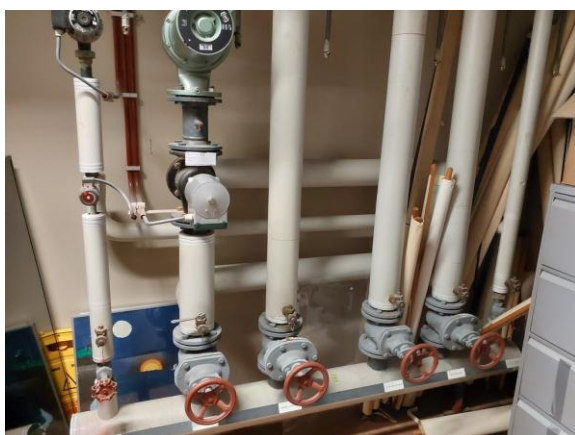
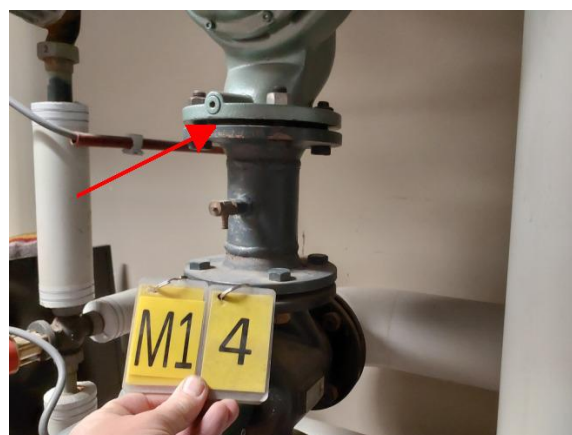
Bron 10

| Bronnr | Toepassing | Plaats van monsternamen | Hoeveelheid | Risicoklasse | Analyse |
|---|---|---|---|---|---|
| 10 | Pakking, flenspakking | Installatie ruimte 2e verdieping | 10 stuks | 1 binnensanering of<br>2 binnensanering | Chrysotiel 30-60% |

| Mate verwerking | Licht | Risicoklasse SMART | 1 binnensanering of<br>2 binnensanering |
| Opmerkingen | <p>In de installatie zijn zowel asbesthoudende als niet-asbesthoudende pakkingen waargenomen. Om vergissing te voorkomen is het advies alle pakkingen als asbesthoudend te beschouwen. Voor het verwijderen van de pakkingen zijn er drie opties:</p> <p>Optie 1: Risicoklasse 1: Verwijderen in zijn geheel, inclusief flenzen, zonder het asbesthoudend materiaal te beroeren.</p> <p>Optie 2: Risicoklasse 1: Verwijderen van de pakkingen met behulp van de batteriespray</p> <p>Optie 3: Risicoklasse 2: Verwijderen van de pakkingen met behoud van de flenzen.</p> <p>Voor alle 3 opties zijn de benodigde SMART-bladen bijgevoegd.</p> <p>De hoeveelheden zijn bij benadering.</p> <p>Zodra pakkingen zijn vervangen dit middels een kenmerk per pakking kenbaar maken dat het een nieuwe asbestvrije pakking betreft..</p> | | |

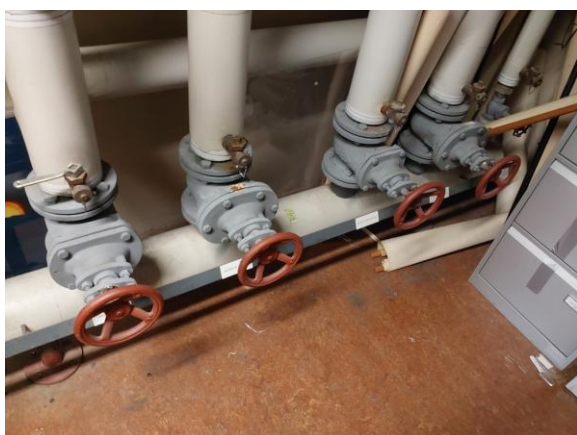
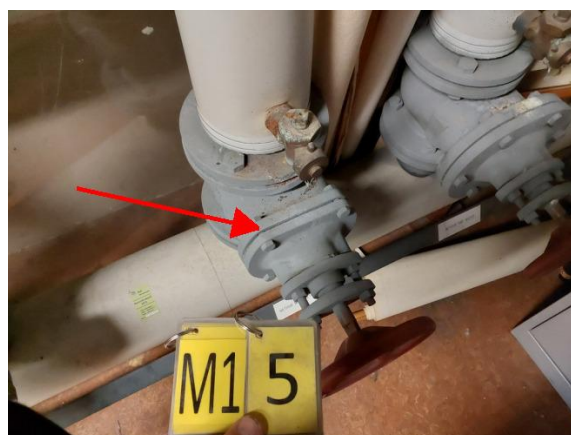
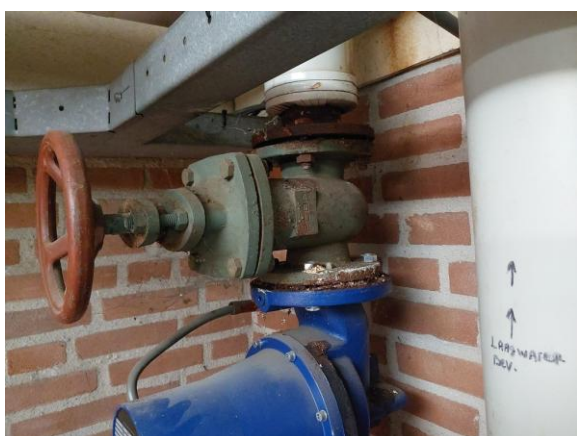
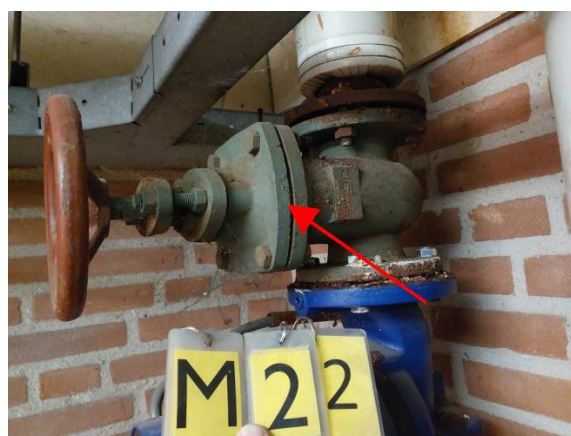
Bron 11

| Bronnr | Toepassing | Plaats van monsternamen | Hoeveelheid | Risicoklasse | Analyse |
|---|---|---|---|---|---|
| 11 | Pakking afsluiter | Technische ruimte 2e en 3e verdieping | 10 stuks | 1 binnensanering | Chrysotiel 30-60%<br>Chrysotiel 30-60% |

| Mate verwerking | Licht | Risicoklasse SMART | 1 binnensanering |

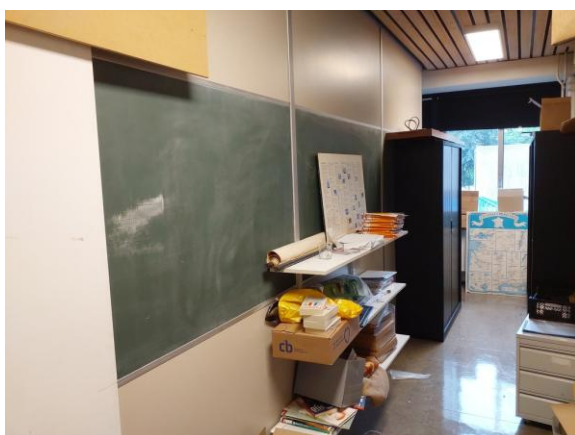
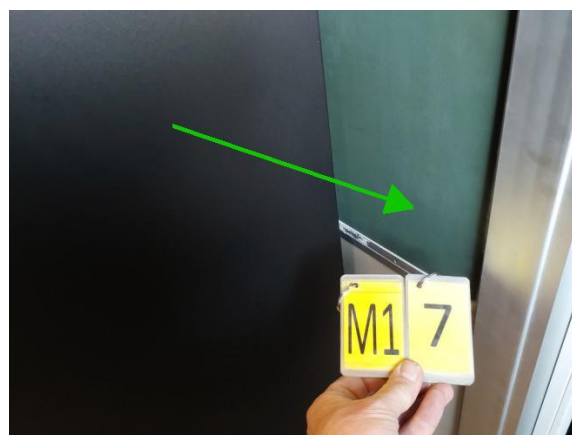
Bron 13

| 13 | Vlakke plaat, schoolbord | 1e verdieping, lokaal 121 | 6 m <sup>2</sup> | n.v.t. | <0,1% |

| Mate verwerking | N.v.t | Risicoklasse SMART | N.v.t. |

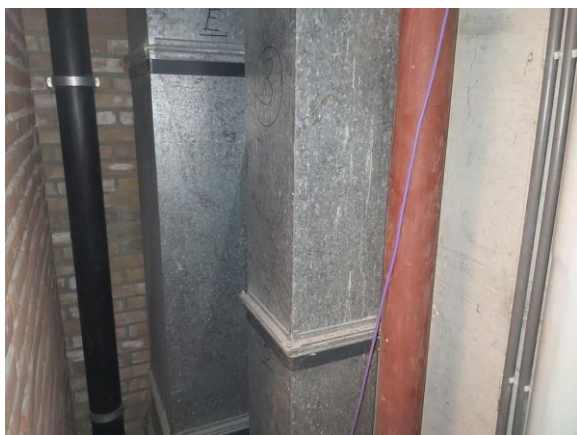
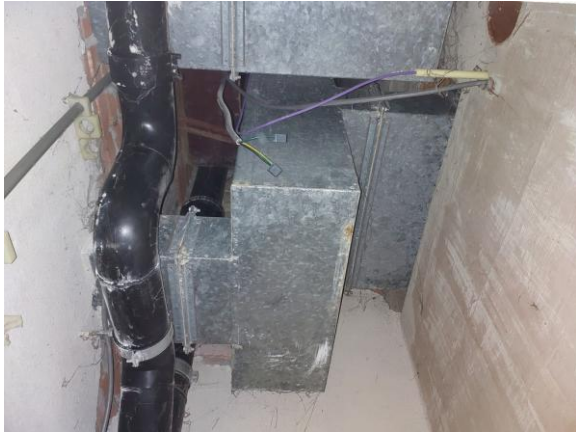
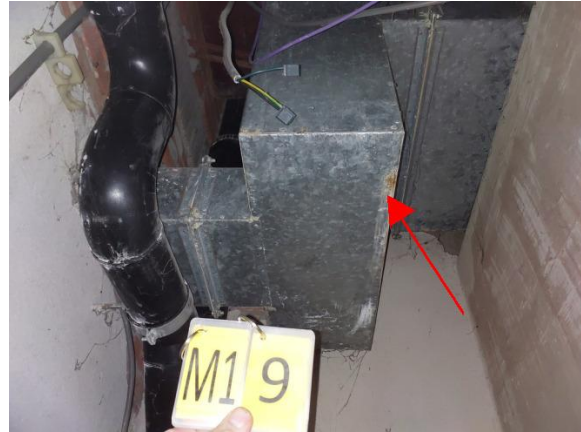
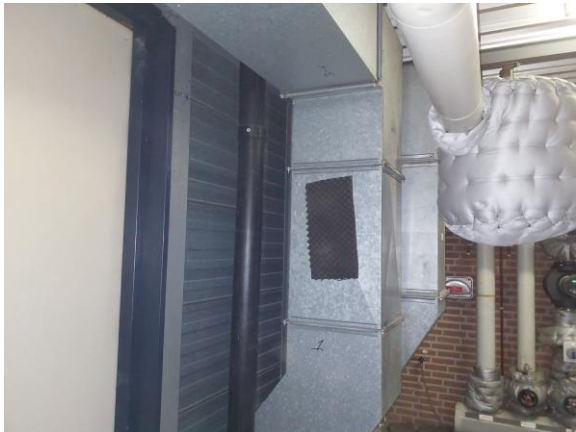
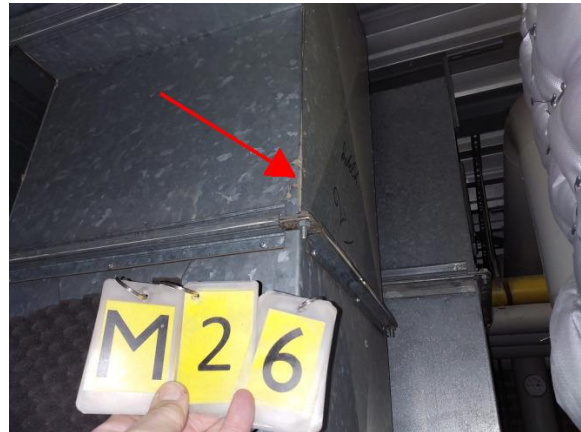
Bron 14

| 14 | Kit, afdichting LBK | LBK kanalen | 126 m <sup>1</sup> | 2 binnensanering | Chrysotiel 5-10%<br>Chrysotiel 2-5% |

| Mate verwerking | Licht | Risicoklasse SMART | 2 binnensanering |
| Opmerkingen | Tijdens het onderzoek is asbestverdachte kit aangetroffen. De kit is, conform artikel 20 lid 3 van het Procescertificaat, op meerdere plaatsen bemonsterd en geanalyseerd. Uit de analyse-uitslagen blijkt dat niet alle monsters asbesthoudend zijn, dit komt doordat asbest inhomogeen in kit voorkomt. De aanwezige kit wordt op basis van de asbesthoudende monsters beoordeeld en beschouwd binnen deze rapportage. Het betreft de afdichtingskit in de naden van de luchtbehandelingskanalen. De kanalen zijn voor zover zichtbaar ingetekend. De hoeveelheden zijn bij benadering. | | |

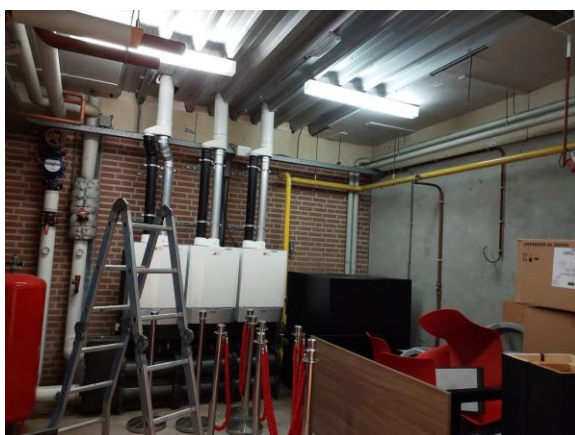
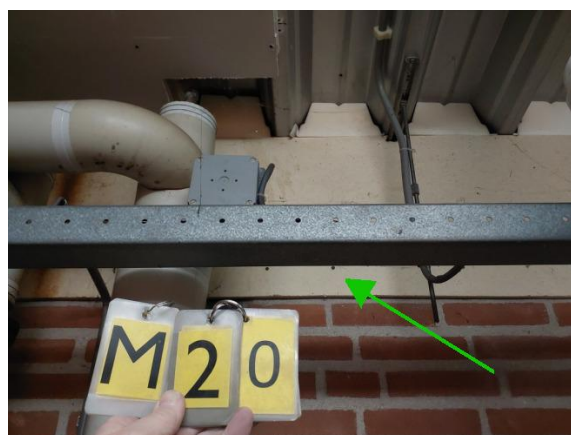
Bron 15

| 15 | Board, brandwerende beplating | Cv-ruimte gymzalen | 7 m <sup>2</sup> | n.v.t. | <0,1% |

| Mate verwerking | N.v.t | Risicoklasse SMART | N.v.t. |

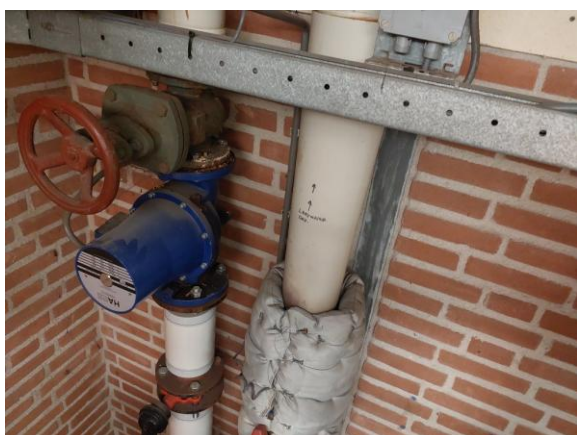
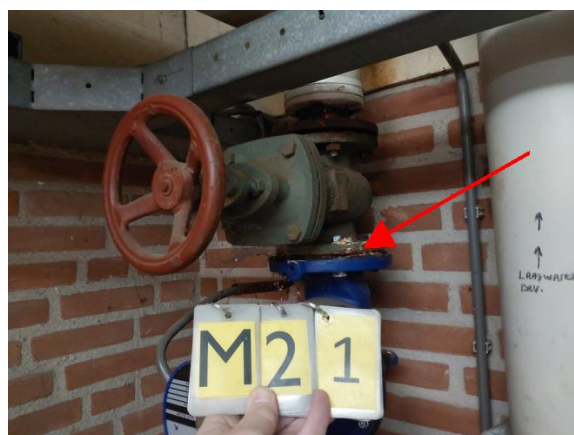
Bron 16

| 16 | Pakking, flenspakking | Cv-ruimte gymzalen | 9 stuks | 1 binnensanering of<br>2 binnensanering | Chrysotiel 30-60% |

| Mate verwerking | Licht | Risicoklasse SMART | 1 binnensanering of<br>2 binnensanering |
| Opmerkingen | <p>In de installatie zijn zowel asbesthoudende als niet-asbesthoudende pakkingen waargenomen. Om vergissing te voorkomen is het advies alle pakkingen als asbesthoudend te beschouwen.</p> <p>Voor het verwijderen van de pakkingen zijn er drie opties:</p> <p>Optie 1: Risicoklasse 1: Verwijderen in zijn geheel, inclusief flenzen, zonder het asbesthoudend materiaal te beroeren.</p> <p>Optie 2: Risicoklasse 1: Verwijderen van de pakkingen met behulp van de batteryspray</p> <p>Optie 3: Risicoklasse 2: Verwijderen van de pakkingen met behoud van de flenzen.</p> <p>Voor alle 3 opties zijn de benodigde SMART-bladen bijgevoegd.</p> <p>De hoeveelheden zijn bij benadering.</p> <p>Zodra pakkingen zijn vervangen dit middels een kenmerk per pakking kenbaar maken dat het een nieuwe asbestvrije pakking betreft..</p> | | |

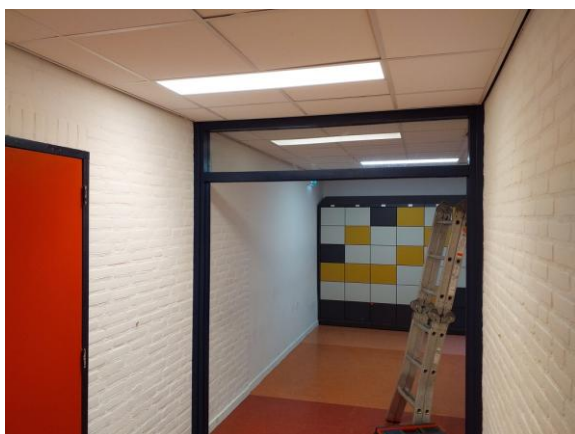
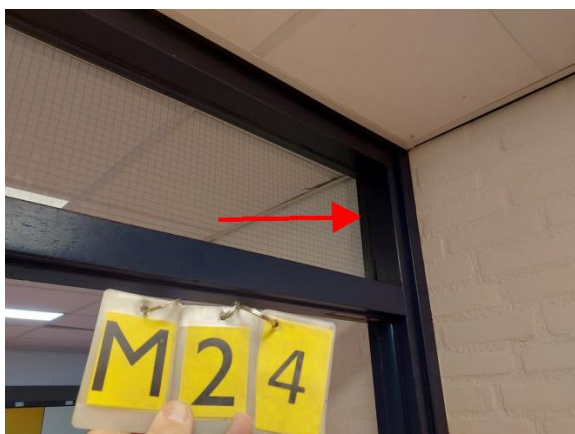
Bron 17

| 17 | Kit, beglazingskit enkel draadglas | Gang gymzalen nabij cv | 25 m <sup>1</sup> | 1 binnensanering | Chrysotiel 2-5% |

| Mate verwerking | Licht | Risicoklasse SMART | 1 binnensanering |
| Opmerkingen | Tijdens het onderzoek is asbestverdachte kit aangetroffen. De kit is, conform artikel 20 lid 3 van het Procescertificaat, op meerdere plaatsen bemonsterd en geanalyseerd. Uit de analyse-uitslagen blijkt dat de genomen monsters asbesthoudend zijn. | | |

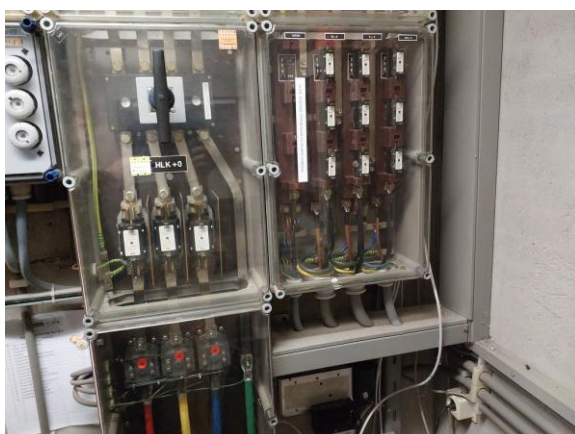
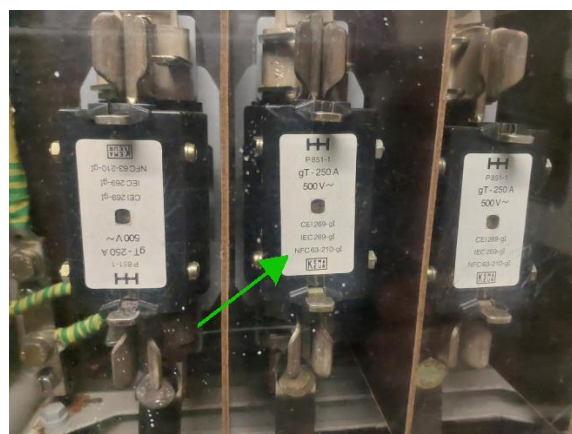
Bron 18

| 18 | Pakking, mespatronen | Meterkast nabij cv-ruimte | 3 stuks | n.v.t. | < 0,1% |

| Mate verwerking | N.v.t | Risicoklasse SMART | N.v.t. |
| Opmerkingen | Voor analyse is gebruik gemaakt van de informatie op de site van bronnenboek.nl | | |

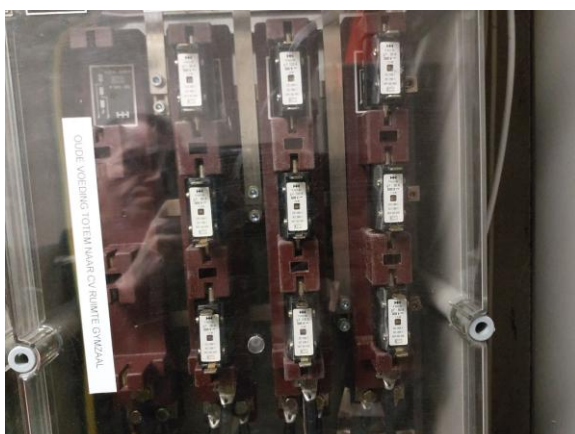
Bron 19

| 19 | Pakking, mespatronen | Meterkast nabij cv-ruimte | 9 stuks | n.v.t. | < 0,1% |

| Mate verwerking | N.v.t | Risicoklasse SMART | N.v.t. |
| Opmerkingen | Voor analyse is gebruik gemaakt van de informatie op de site van bronnenboek.nl | | |

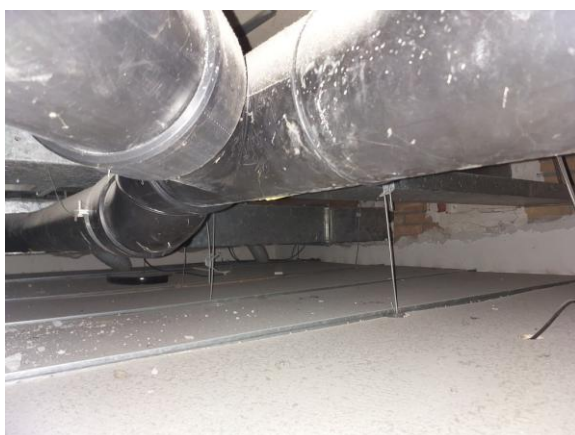
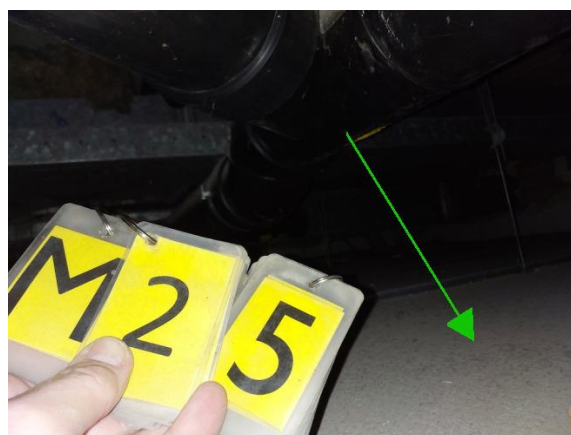
Bron 20

| 20 | Vlakke plaat op SOF plafond | Boven plafond ruimte 28 | 10 m <sup>2</sup> | n.v.t. | <0,1% |

| Mate verwerking | N.v.t | Risicoklasse SMART | N.v.t. |
