# INSPECTIERAPPORT

9628AL10 • Voormalig schoolgebouw

Singellaan 10

Siddeburen

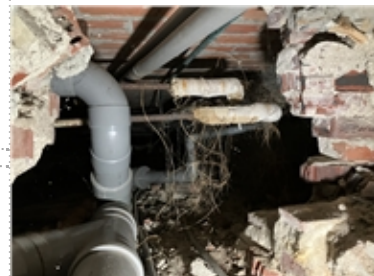
**B.6 Diversen : Binnen algemeen**

Asbest

Tijdens de inspectie zijn er meerdere asbestverdacht materialen waargenomen:

- \* Vensterbanken
- \* Isolatie rondom leidingen
- \* Dak fietsenstalling
- \* Oude CV ketel

Wij adviseren een asbestherkenningsonderzoek uit te laten voeren.

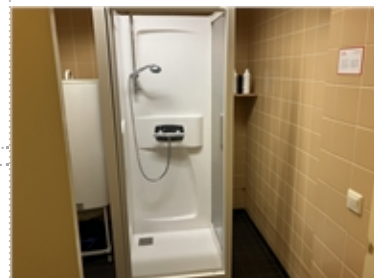
**B.4 Badkamer**

Geen gebreken waargenomen

Er is een tijdelijke wasunit geplaatst in een van de toiletruimtes.

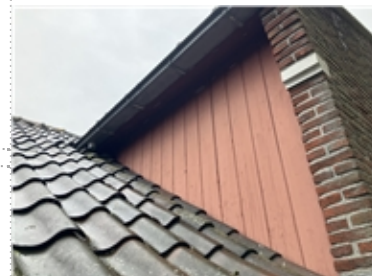
**RUWBOUW**
**21 Buitenwanden**
**2111G23 B.1.2 Metselwerk/gevels**

Gevelbeplating

Tijdens de inspectie verkeerd de houten gevelbeplating aan de voorgevel in een matig staat. Wij adviseren het te herstellen. Verder zitten bij meerdere trespaplaten op het dak de schroeven los. Wij adviseren dit te herstellen.

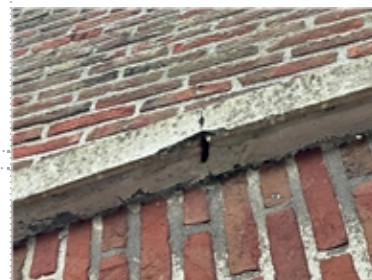
**9628AL10 • Voormalig schoolgebouw**  
**Singellaan 10 • Siddeburen**
**21 Buitenwanden**
**2111Q41 B.1.1 Betonband/latei**

Afbrokkende betondelen

Aan de voorgevel ligt het staal bloot waardoor het beton afbrokkeld (betonrot). Wij adviseren dit te herstellen.

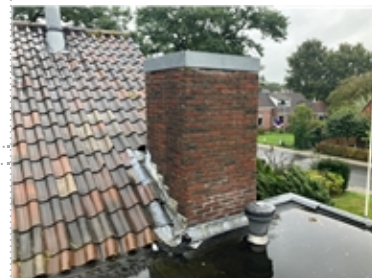
**9628AL10 • Voormalig schoolgebouw**  
**Singellaan 10 • Siddeburen**
**27 Daken**
**2717G21 A.3.2 Schoorstenen en ventilatiekanalen buitendaks**

Het loodwerk rondom de schoorsteen verkeert in een matige staat. Wij adviseren het loodwerk binnen 5 jaar te vervangen. Verder is er van boven tot beneden een natte plek waargenomen op het voeg en metselwerk. Op deze zijde word het voegwerk sneller poreus. Wij adviseren dit in de gaten te houden.

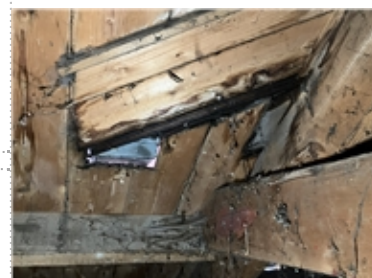
**2722999 A.3 Dak**

Lekkage

Er zijn geen gebreken geconstateerd aan de constructieve dakconstructie. Wel zijn er een aantal lekkages waargenomen:

\* Bij het dakbeschot is er een opening zichtbaar (op 2 plekken), waardoor er water naar binnen komt.

\* Er zijn op meerdere plekken lekkagesporen zichtbaar door verkleuring van de plafondplaten. (bij de entree, in de buurt van het dakraam onder de platte dakbedekking en in de extra ruimte bij het oude scheikunde lokaal).

Wij adviseren de lekkages te verhelpen (er word enkel een globale schatting gedaan van de te verwachte kosten).

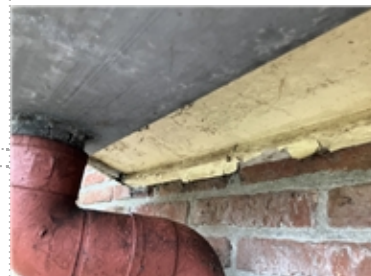
**3110V09 B.2.2 Schilderwerk buiten**

Verflaag verkrijt/afbladeren verf

Het schilderwerk verkeert over het algemeen in een matige staat. Op meerdere plekken bladerd de verf af en is het schilderwerk verkrijt. Wij adviseren na het herstellen van de kozijnen alle kozijnen te voorzien van een nieuwe bescherm laag.

Voor het schilderwerk adviseren wij een schilderplan (onder garantie) te laten opstellen. De vlakke delen van schilderwerken dienen jaarlijks gecontroleerd en gerepareerd te worden.

Een grote onderhouds-schilderbeurt dient minimaal 1 x in de 6 jaar te geschieden. Ook het reinigen van het schilderwerk draagt bij aan een langere levensduur.

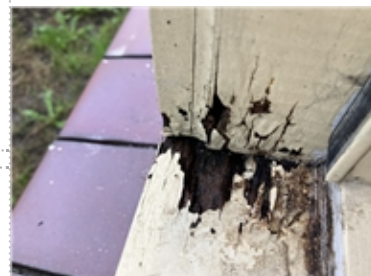
**3111I31 B.2.1 Kozijnen/ramen/deuren buiten**

Houtrot

De kozijnen aan de achtergevel zijn dermate slecht dat ze groot onderhoud nodig hebben en enkele vervangen dienen te worden. Verder is er houtrot waargenomen bij de onderzijde van de deur en raamkozijnen. De kozijnen aan de voor en de zijgevel kunnen worden hersteld waar nodig.

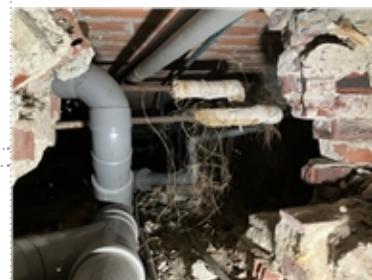
**9628AL10 • Voormalig schoolgebouw**  
**Singellaan 10 • Siddeburen**
**33 Vloeropeningen**
**3321997 A.1 Kruipruimte**

Meerdere gebreken

De kruipruimte is beperkt zichtbaar. De kruipruimte is vanuit het kruipluik geïnspecteerd. Er zijn meerdere gebreken waargenomen:

- \* Er is asbestverdacht materiaal waargenomen (isolatie rondom leidingwerk). Dit wordt meegenomen onder het kopje binnen algemeen.
- \* Het leidingwerk wordt ondersteund door metselstenen (de beugels ontbreken).
- \* Er is veel vervuiling waargenomen in de kruipruimte. (loze leidingen en oud materiaal).

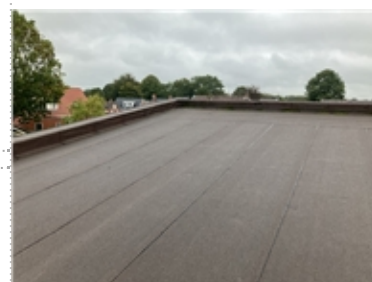
**4712G20 A.3.1 Dakbedekking**

Plooien

Bij het schuine dakvlak zijn er plooien waargenomen in de dakbedekking. De plooien zorgen ervoor dat de dakbedekking sneller verslechterd.

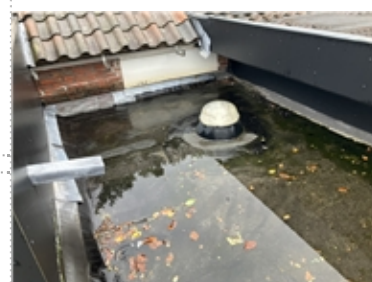
**4712G20 A.3.1 Dakbedekking**

Slechte staat dakbedekking

De dakbedekking op het platte dak verkeert in een slechte staat. Er staat veel water op het dak en er is veel vervuiling aanwezig. Verder zitten er veel plooien in de dakbedekking en zijn er tekenen van uitdroging waargenomen. Wij adviseren de dakbedekking binnen 1-5 jaar te vervangen.

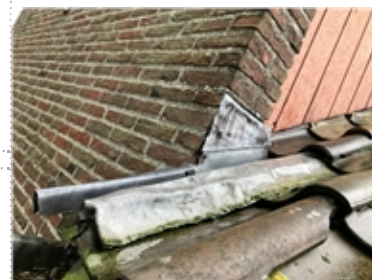
**47 Dakafwerkingen**
**4712G20 A.3.1 Dakbedekking**

Loodslabben los

De loodslabben zijn op enkele plekken losgelaten en/of in een slechte staat. Wij adviseren dit te herstellen.

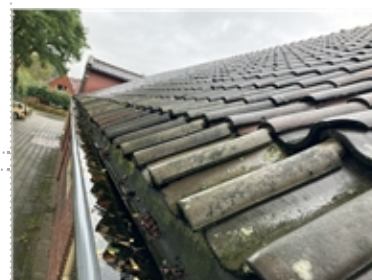
**4712G20 A.3.1 Dakbedekking**

Schade pannen

Tijdens de inspectie zijn meerdere dakpannen beschadigd. Wij adviseren (aan de voorgevel) de dakpannen vervangen/herleggen (ongeveer 10%).

De gemiddelde levensduur van dakpannen is 50 jaar. Bij gehele of gedeeltelijke herlegging of vervanging van de dakpannen, dient u met plaatselijke reparaties aan het dakbeschoot, de tengels en de panlatten rekening te houden.

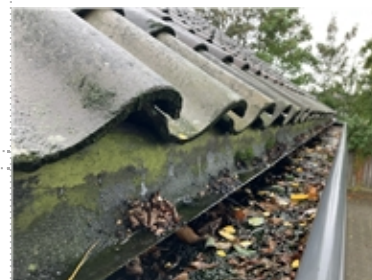
**9628AL10 • Voormalig schoolgebouw  
Singellaan 10 • Siddeburen**
**47 Dakafwerkingen**
**4716H72 B.6 Diversen : Goten en h.w.a.**

schades/vervuiling

Tijdens de inspectie zijn vrijwel alle hemelwaterafvoeren beschadigd en verveert. Wij adviseren de hwa's te vervangen. Verder is er veel vervuiling waargenomen in de dakgoten. Wij adviseren de goten te laten reinigen. Verder ontbreekt er een dakgoot op het dak waardoor de platte dakbedekking is verslechterd. Wij adviseren hier een dakgoot aan te brengen.

Zink, lood en pvc hebben een gemiddelde levensduur van 25 jaar. Bitumen gaat gemiddeld 15 jaar mee. Bij vervangingen altijd rekening houden met reparaties aan de constructie(s). Ook is regulier onderhoud van de water-afvoersystemen te allen tijde nodig.

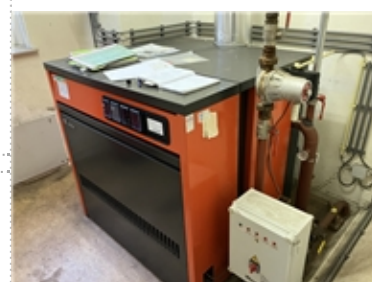
**INSTALLATIES WERKTUIGKUNDIG**
**51 Warmteopwekking**
**5116Z12 B.6 Diversen : Klimaatinstallatie**

Niet werkend

Er zijn meerdere installaties waargenomen die niet werkzaam zijn. Ook op zolder zijn er oude installaties aanwezig (deze zijn losgekoppeld). Wij adviseren de installatie te laten controleren/onderhouden.

Advies : Laat gastoestellen jaarlijks controleren en reinigen, dit i.v.m. een goed rendement en de brandveiligheid, (verzekering).
