# INSPECTIERAPPORT

9628AB20 • Voormalig kinderdagverblijf en brandweer

Poststraat 20 en Lougpadje 4A

Siddeburen

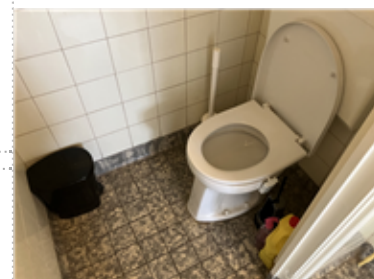
Gebreken toilet

Tijdens de inspectie is het volgende geconstateerd:  
- wij adviseren om de kitvoegen te vervangen

Wij adviseren om bovenstaande punten te herstellen/vervangen.

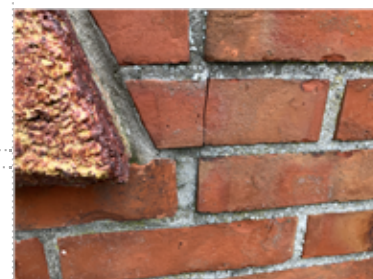
Gebreken in metselwerk

Tijdens de inspectie zijn er diverse scheuren en beschadigingen aan het metselwerk geconstateerd.

Wij adviseren om dit tegelijk met het vervangen van het voegwerk te herstellen. (kosten reeds opgenomen bij het voegwerk)

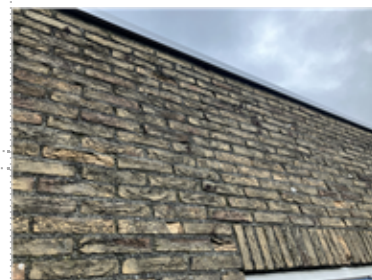
Slecht voegwerk

Het voegwerk van beide adressen is in zeer slechte staat en dient vervangen te worden.

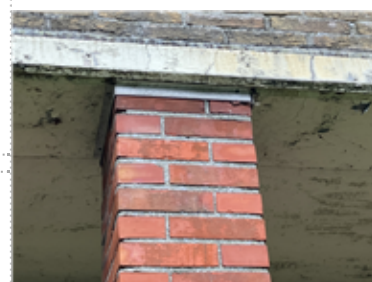
Scheurvorming in beton

Er zijn diverse scheuren geconstateerd in de overkragende vloer van de eerste verdieping.

Wij adviseren om dit te laten herstellen.

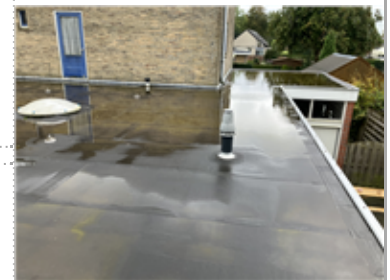
Niet zichtbaar

Bij een visuele inspectie is bij schoorsteen- en/of ventilatiekanalen niet vast te stellen of deze aan de normen voldoen. Ook zijn deze niet aan de binnenzijde te inspecteren.

In verband met brandveiligheid en verzekeringen, dient u deze jaarlijks te laten reinigen en controleren door een erkend bedrijf.

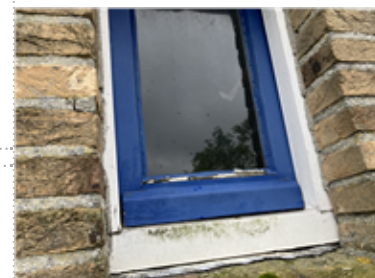
Achterstand onderhoud

Tijdens de inspectie van het buitenschilderwerk is er achterstand van het onderhoud zichtbaar aan het schilderwerk. Omdat de houten kozijnen in zeer slechte staat verkeren is onderhoud aan het schilderwerk vooraf aan vervanging van de kozijnen niet nodig/wenselijk.

De vlakke delen van schilderwerken dienen jaarlijks gecontroleerd en gerepareerd te worden.

Een grote onderhouds-schilderbeurt dient minimaal 1 x in de 6 jaar te geschieden. Ook het reinigen van het schilderwerk draagt bij aan een langere levensduur.

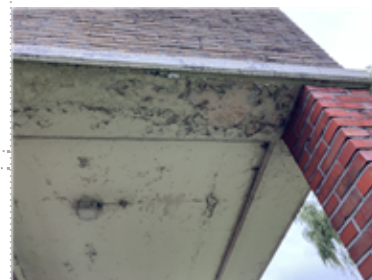
Achterstand onderhoud

Tijdens de inspectie van het buitenschilderwerk is er achterstand van het onderhoud zichtbaar aan het schilderwerk van de uitkragende vloer van de eerste verdieping.

Wij adviseren om dit te herstellen en opnieuw te schilderen.

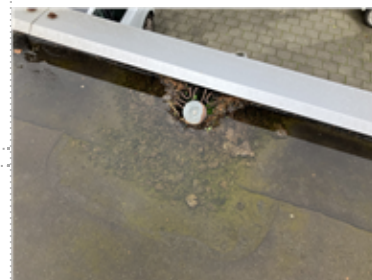
Plasvorming en vervuiling

Er is ernstige plasvorming geconstateerd op de daken.  
 Door vervuiling op het dak raken de afvoeren verstopt en dit vergroot de kans op lekkages.  
 Wij adviseren om regelmatig de daken te reinigen en ontdoen van vervuiling.

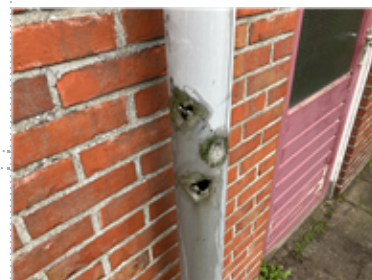
Gebreken hemelwaterafvoeren

Er zijn diverse gebreken en sterke verwerking geconstateerd aan de hemelwaterafvoeren.  
Wij adviseren om deze te vervangen.

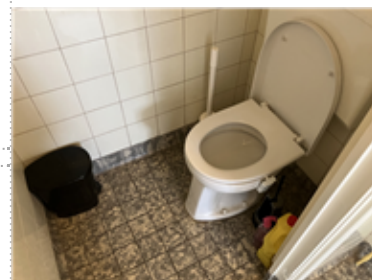
Beperkt zichtbaar

Tijdens de inspectie is de riolering beperkt zichtbaar. De afvoeren zijn getest en vertonen geen gebreken. Het vervangen van andere dan (pvc) afvoeren wordt altijd geadviseerd. Het inwendige van deze afvoeren is altijd gecorrodeerd en/of aangeslibt en geeft daardoor vaak problemen.
