# Dakonderzoek

Le Pooleweg 11 te  
Leiden

## Parkeerdak en hoofddakvlak Le Pooleweg 11 te Leiden

| Projectnummer | 25B0266, versie 01 |

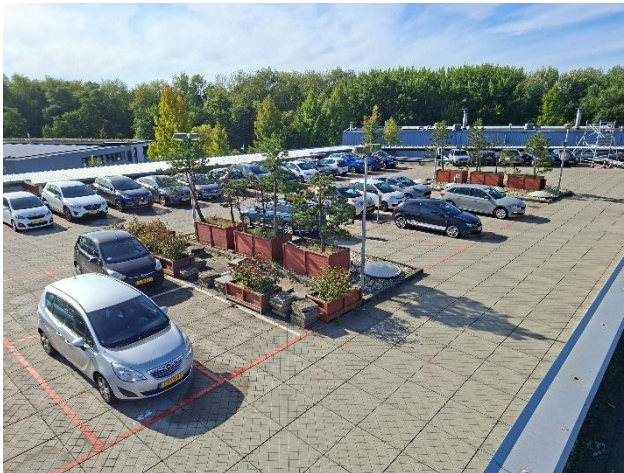
**Foto 1**  
Gedeeltelijk overzicht van het parkeerdak.

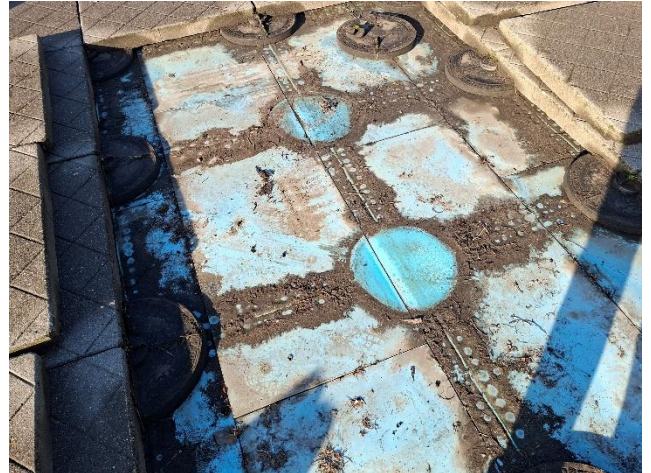
**Foto 2**  
Vervuiling op de XPS-isolatie.

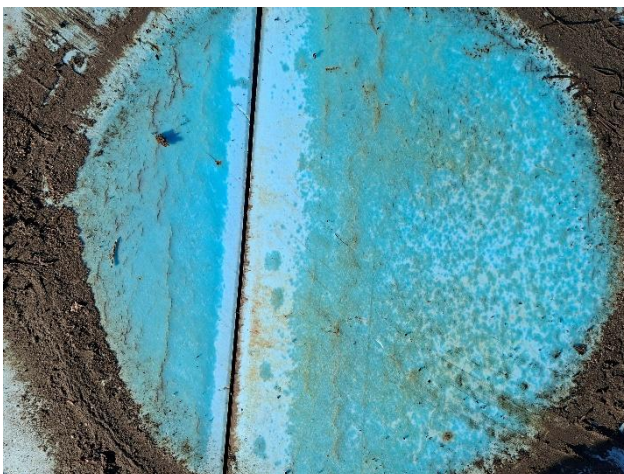
**Foto 3**  
Enige aantasting van de XPS-isolatie.

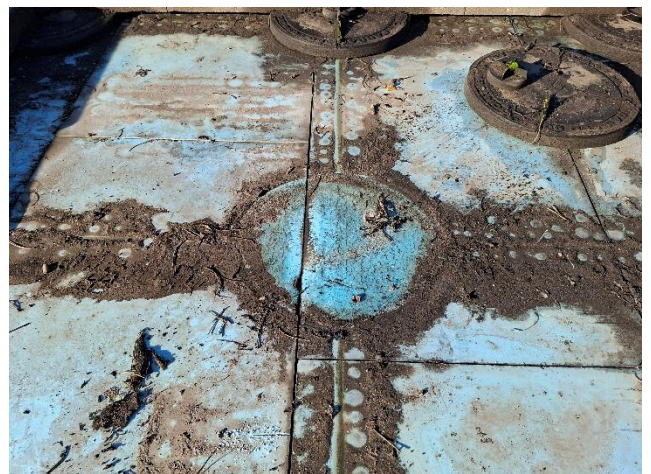
**Foto 4**  
Lichte indrukking van de XPS-isolatie bij de tegel dragers.

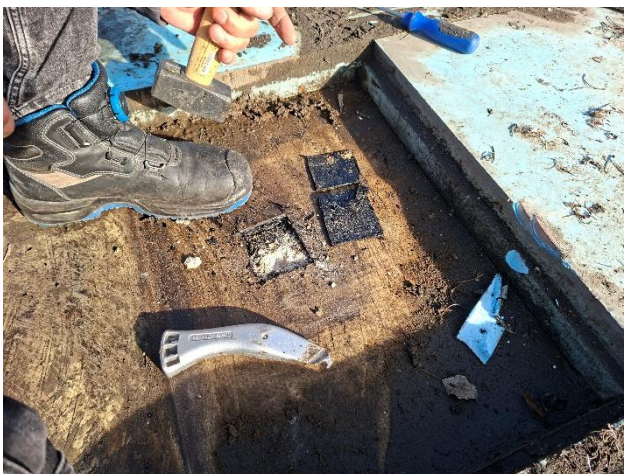
**Foto 5**  
Insijding, er is een goede en volledige verkleving aangetroffen.

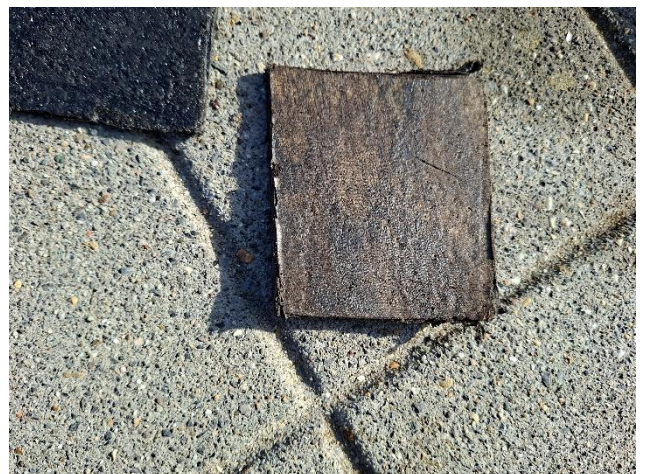
**Foto 6**  
De conditie van de APP-toplaag is redelijk.

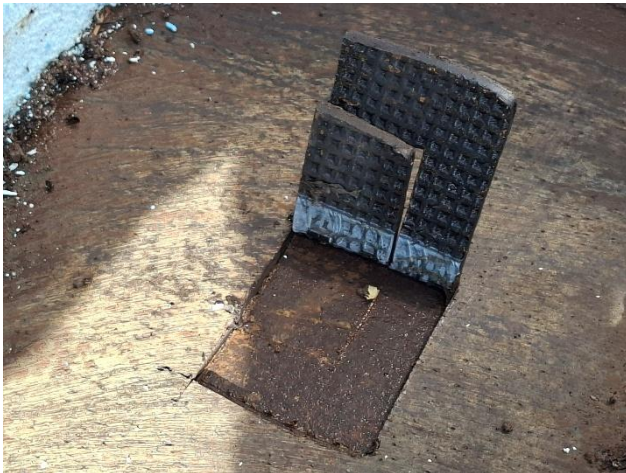
**Foto 7**  
Bij de tweede insnijding is een redelijke verkleefing aanwezig.

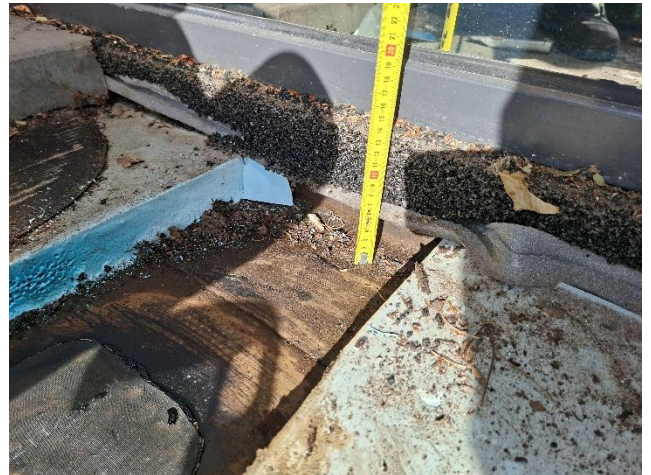
**Foto 8**  
Onvoldoende opstandhoogte bij de vliesgevel.

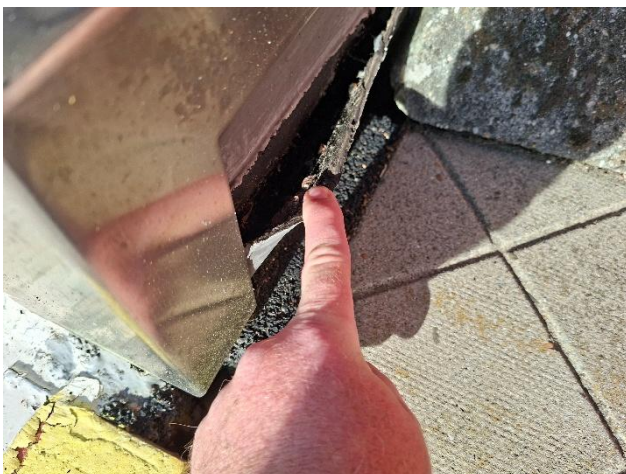
**Foto 9**  
De opstandstrook bij de hellingbaan staat volledig open.

- De parkeerdaktegels, direct evenwijdig aan de overgang naar het platform, verwijderen en voor hergebruik tijdelijk opslaan. De isolatie verwijderen en voor hergebruik tijdelijk opslaan;

- Het hoekprofiel in de aansluiting met de betonnen dakrand demonteren en voor hergebruik tijdelijk opslaan;
- De randstroken controleren op gebreken. Alle losse randstroken verwijderen en afvoeren;

- Het detail volledig inwerken met een gewapend PMMA-systeem;
- Het hoekprofiel terug monteren en isolatie en de tegels terugplaatsen;
- De dakrand tussen de betonnen rand en het opgaand werk opnieuw waterdicht afwerken;

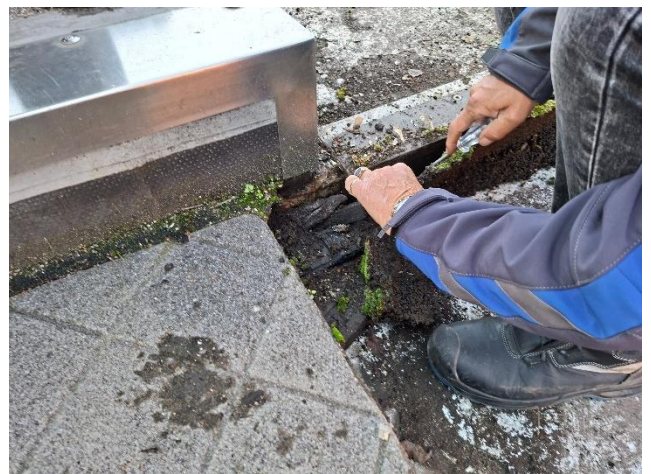
**Foto 10**  
Ook bij de stalen hoeklijn is onthechting aangetroffen.

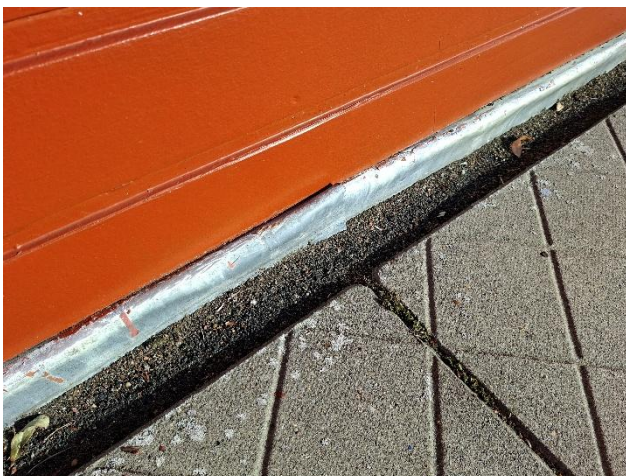
**Foto 11**  
Komvorming van het lood bij de opstand met houten delen, water kan eenvoudig de opstand inlopen.

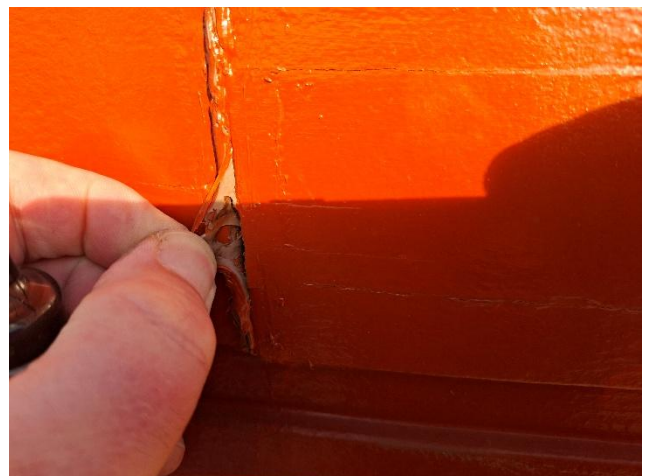
**Foto 12**  
Aantasting van het hout bij de stuiknaden afgedicht met kit.

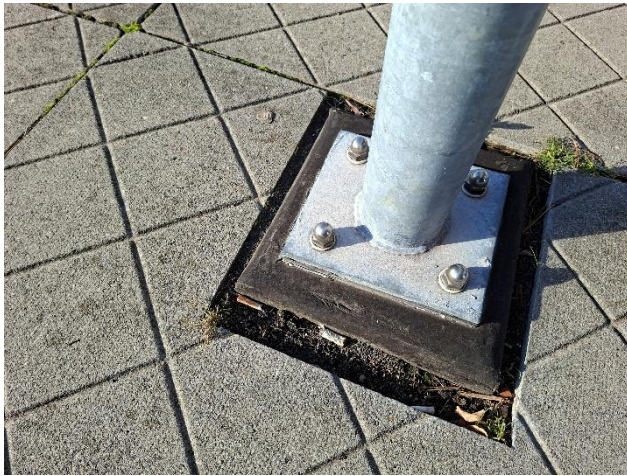
**Foto 13**  
Vervuiling rondom de poeren.

- De kitafwerking ter plaatse van de poeren van de aanrijdbeveiliging en vangrail verwijderen en afvoeren. De naad reinigen en droogmaken. In de naad een nieuwe duurzame kitafwerking aanbrengen, bijvoorbeeld EPDM-kit;

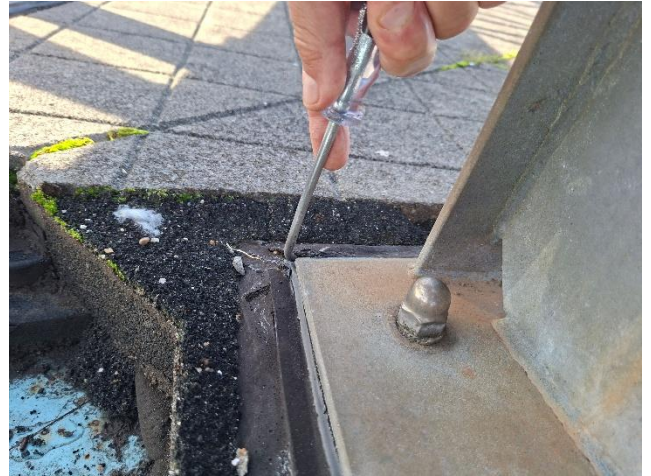
**Foto 14**  
Op de hoeken is beginnende onthechting aangetroffen.

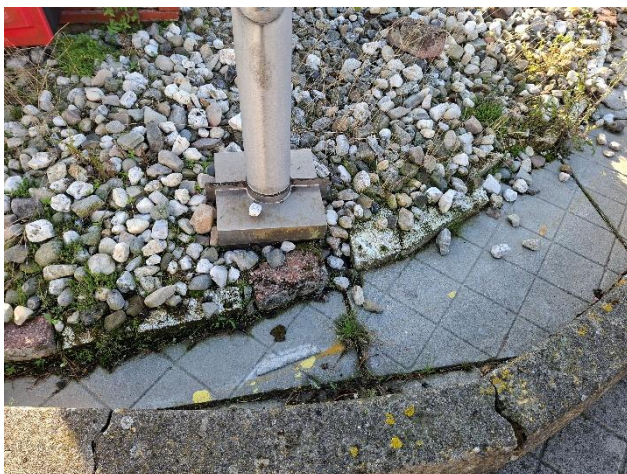
**Foto 15**  
Vervuiling en mos in het grind bij de eilanden.

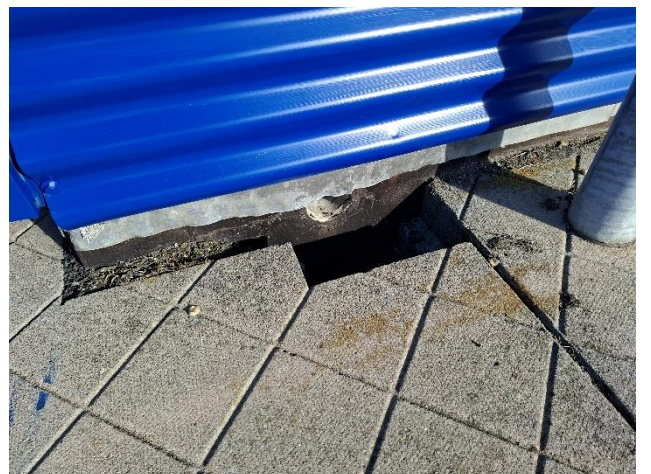
**Foto 16**  
Beperkte opening bij de hemelwaterafvoeren.

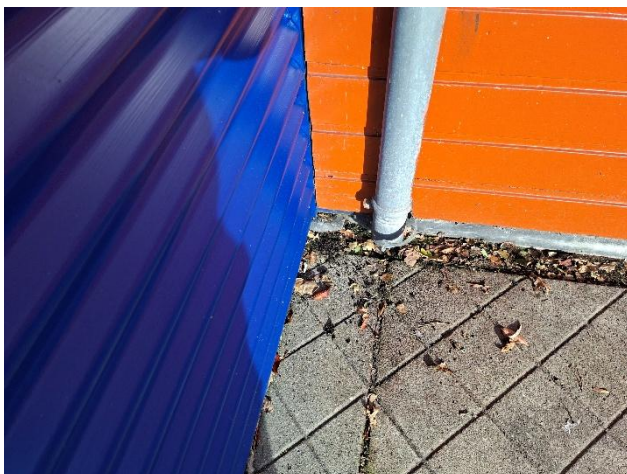
**Foto 17**  
Vervuiling en bladeren bij de opstand.

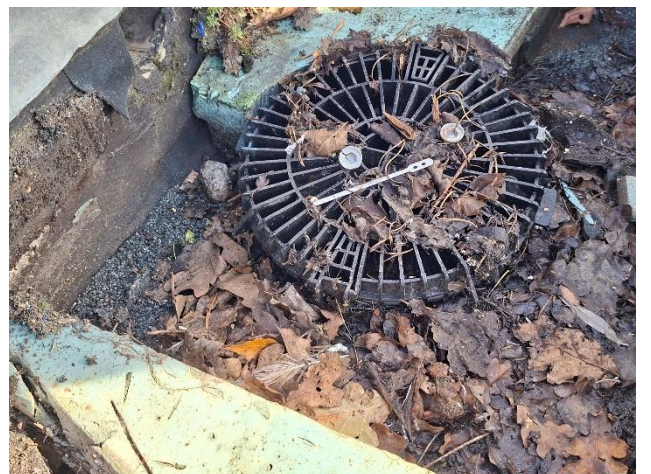
**Foto 18**  
Veel bladeren en organische vervuiling bij de hemelwaterafvoeren.

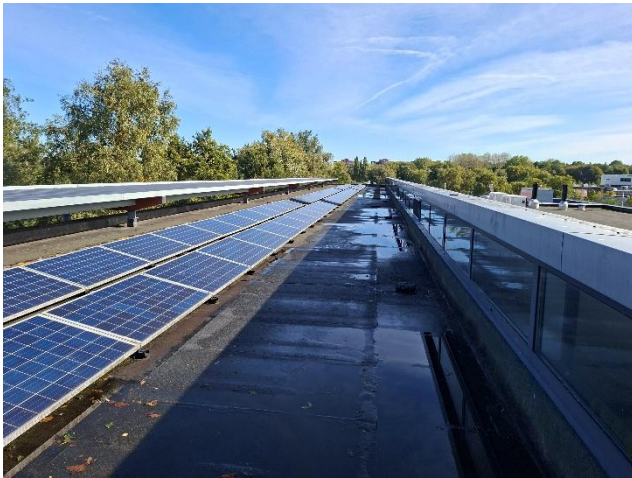
**Foto 19**

Het afschot is visueel beoordeeld en is plaatselijk onvoldoende. Er is plasvorming of vervuiling als gevolg van stilstaand water waargenomen.

Gedeeltelijk overzicht van het dak van het kantoor, veel stagnerend water aangetroffen.

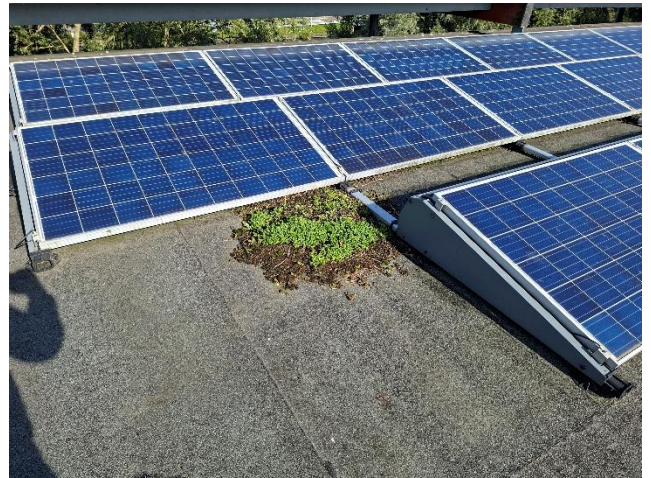
**Foto 20**

Ook plaatselijke organische vervuiling, zonnepanelen belemmeren de doorstroming van regenwater.

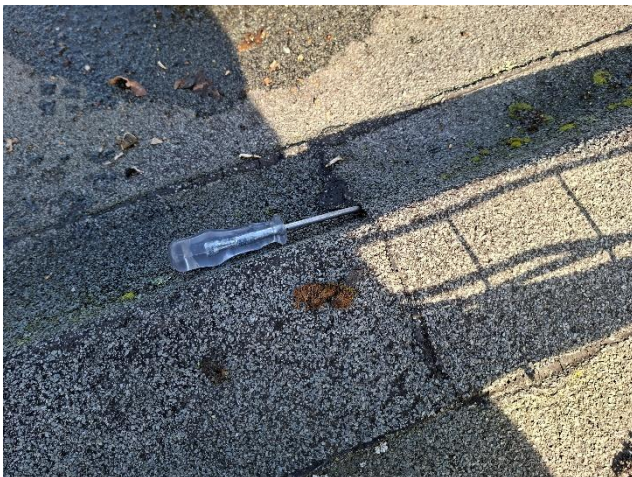
**Foto 21**

Onthechte overlap als gevolg van spanningen.

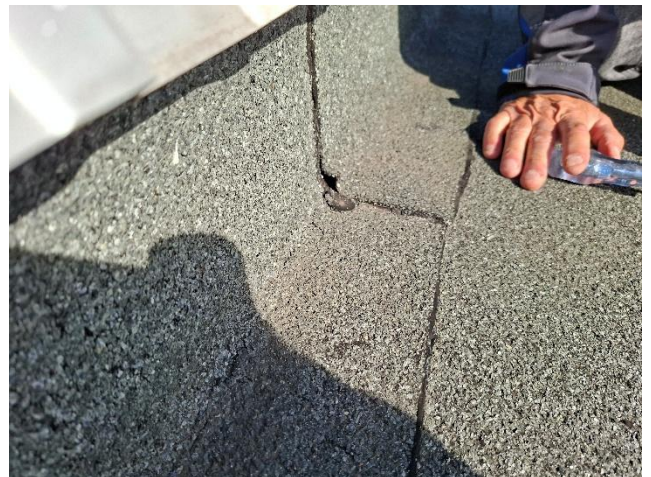
**Foto 22**

De dakranden zijn afgewerkt met gemineraliseerde APP-dakbedekking en een aluminium afdekkap. De randstroken vertonen plaatselijk onthechtingen en matige craquelevorming. In de kim zijn meerdere onthechte overlappen aangetroffen.

Beginnende onthechting in de kim.

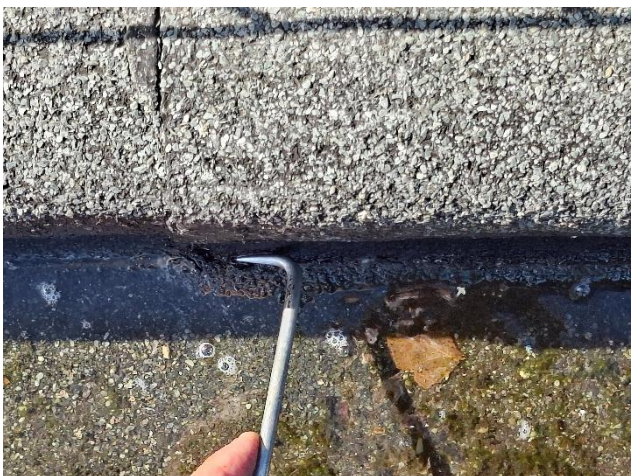
**Foto 23**

Ook bij andere opstanden beginnende onthechting.

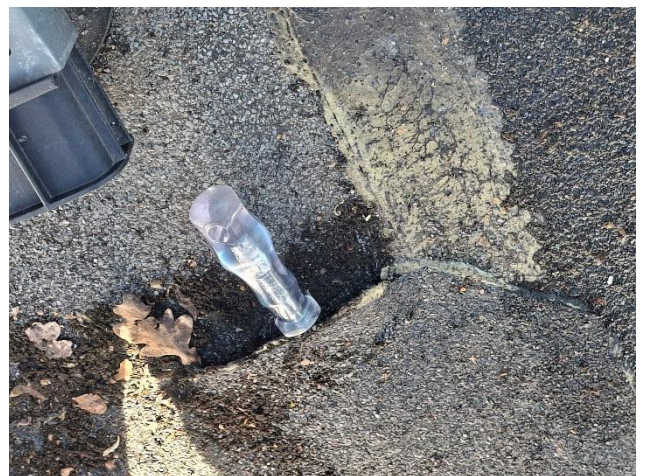
**Foto 24**

Volledige onthechting van een overlapverbinding.

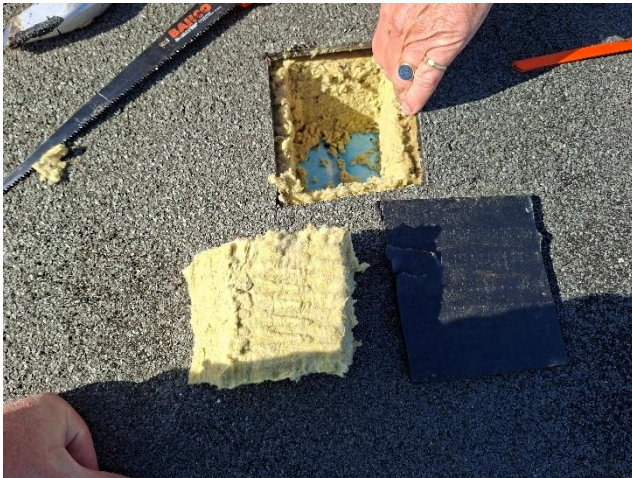
**Foto 25**  
Insnijding 1, constructie is droog, de drukvastheid van de MWR-isolatie is slecht.

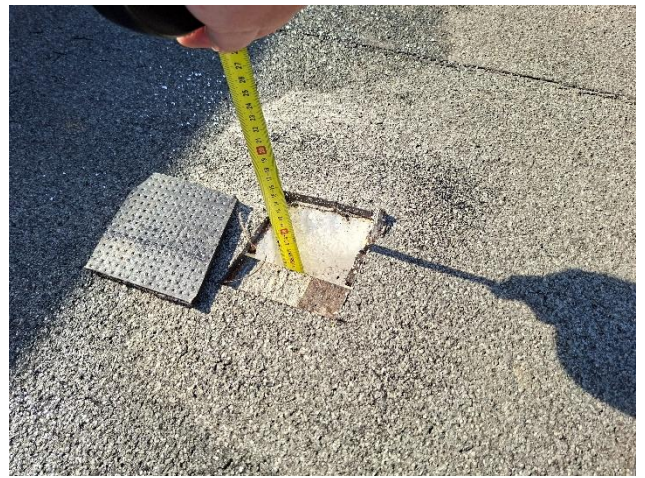
**Foto 26**  
Insnijding 2, twijfel over de windweerstand, geen vocht aangetroffen.

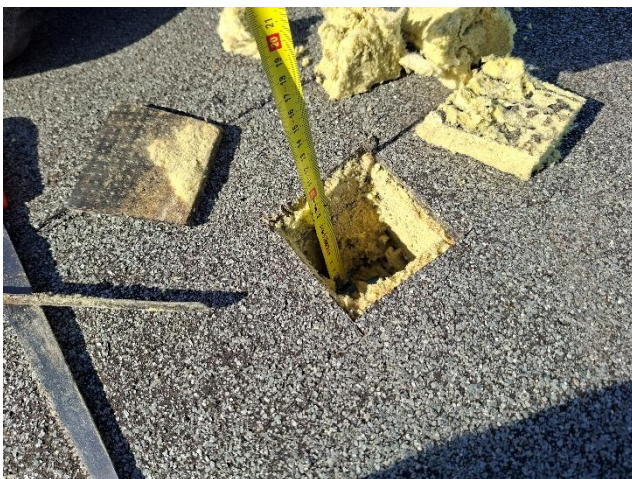
**Foto 27**  
Insnijding 3, ook hier is de samenhang en drukvastheid van de MWR-isolatie volledig verdwenen.

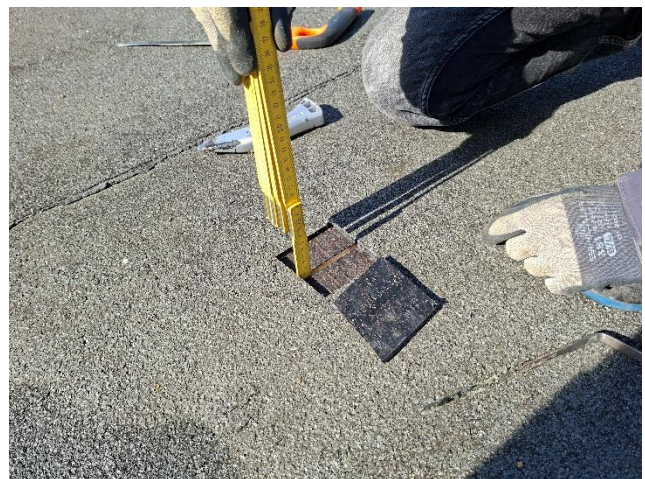
**Foto 28**  
Insnijding 4, geen vocht aangetroffen.

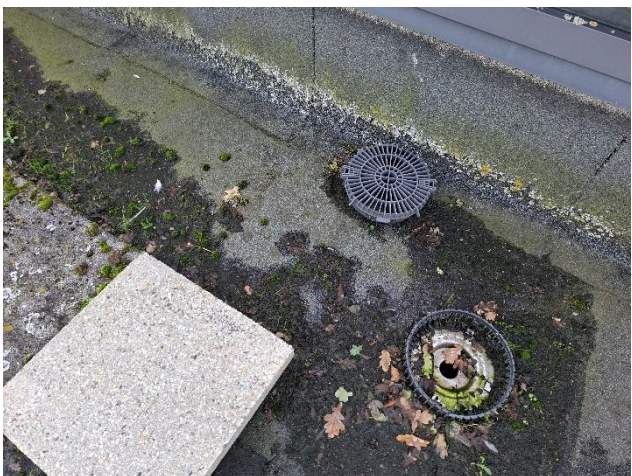
**Foto 29**  
Hemelwaterafvoer UV-onderuitloop in het middengebiet, veel vervuiling aanwezig.

- De hemelwaterafvoeren volledig vernieuwen, verdiept aanbrengen en waterdicht afwerken met een APP-rozet;
- De doorvoeren volledig vernieuwen en waterdicht afwerken met een APP-rozet.

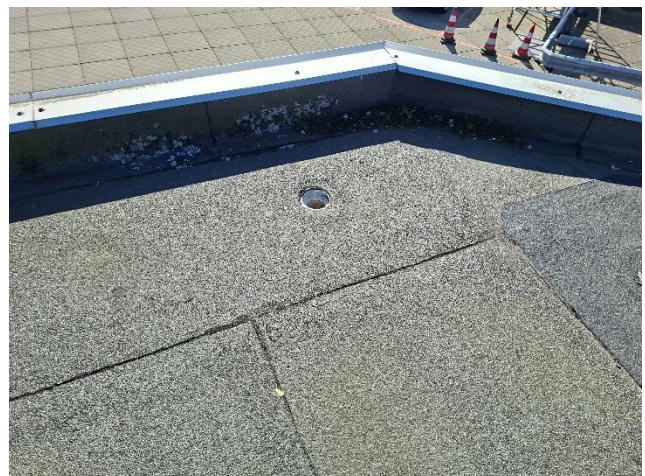
De aluminium hemelwaterafvoeren, type onderuitloop, afmeting Ø70 mm, zijn waterdicht opgenomen in het dakbedekkingssysteem met aparte gemineraliseerde APP-rozetten. De hemelwaterafvoeren zijn niet verdiept aangebracht en meerdere hemelwaterafvoeren zijn niet voorzien van een deugdelijke vuilkeervoorziening.

**Foto 30**  
Bij de dakranden zijn traditionele hemelwaterafvoeren aanwezig, deze zijn niet verdiept aangebracht.
