## ASBESTINVENTARISATIE

| Adres onderzoekslocatie: | Poeldijkstraat 1020 te Amsterdam, Brandweerkazerne Pieter Brandweerkazerne |
| Datum rapport | 03-06-2026 - geldig tot 03-06-2029 (*) |
| Werkordernummer: | 24.26.04038 |

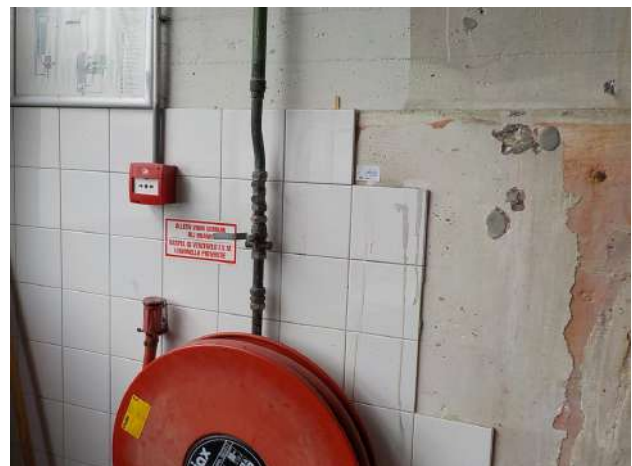
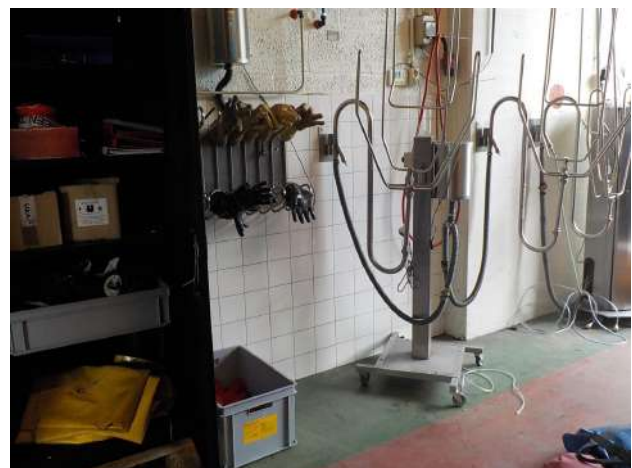
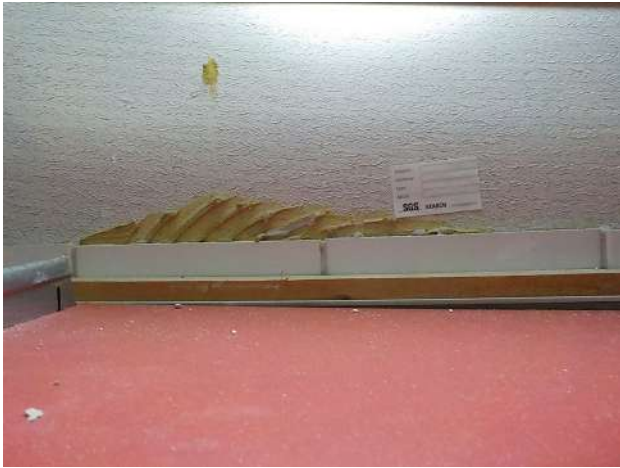
| Bronnummer | 1 |

Betreft tegellijm achter de wandtegels in de remise en de wandtegels in badkamer/toilet van de bevelvoerder. Alle overige tegelwerk is origineel en in cement gezet of pas enige jaren oud en onverdacht.

Na optische analyse bleek het materiaal geen asbestvezels te bevatten in een percentage boven de detectiegrens van 0,1% w/w.

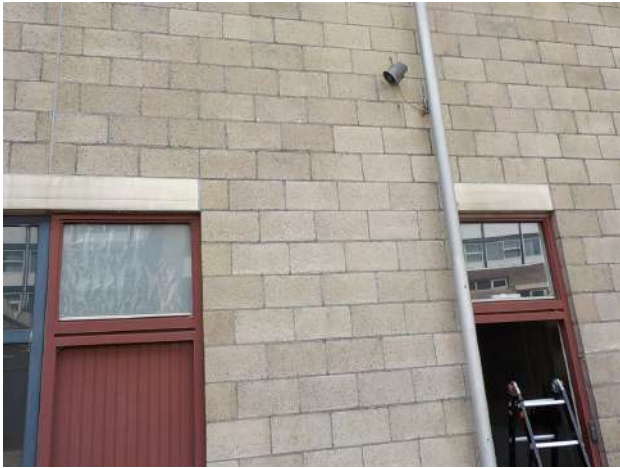
Betreft beglazingskit bij oudere beglazing boven/naast deuren. In het hoofdgebouw is 13,8 m1 aanwezig bij 3 locaties. In de slangenwasserij is 18,2 m1 kit aanwezig, op 2 locaties.

Hoofdgebouw, met beglazing boven 2 deuren

| Bron | Bron/ruimte | Saneringsklasse | Conclusie/Aanbeveling |
|---|---|---|---|
| 2 | Beglazingskit / Buitengevels | 1 | Het materiaal is verweerd maar betreft een hechtgebonden toepassing. De kans op vezelemissie is hierdoor gering. Tevens betreft het een buitensituatie. Op korte termijn saneren is niet noodzakelijk, geadviseerd wordt het materiaal vóór sloop- of renovatiewerkzaamheden te saneren. |

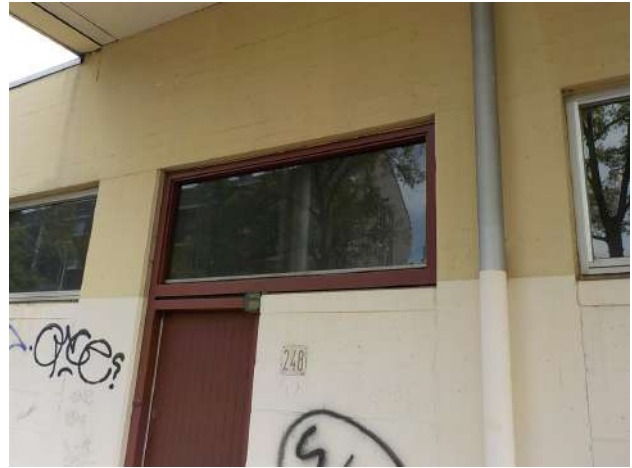
Hoofdgebouw, beglazing bij entree reddingsbrigade

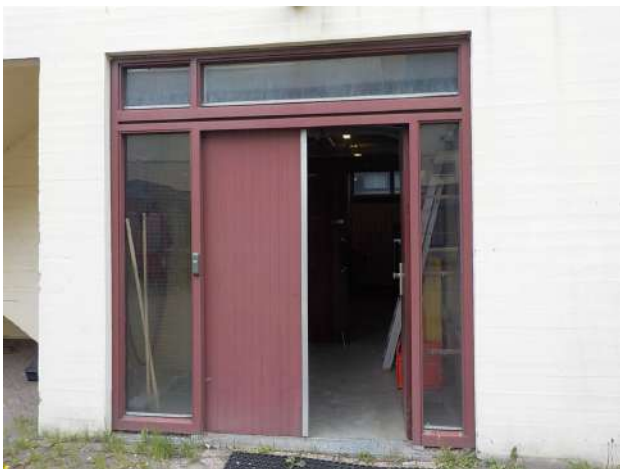
Slangenwasserij, entreepui met beglazing boven en naast deur

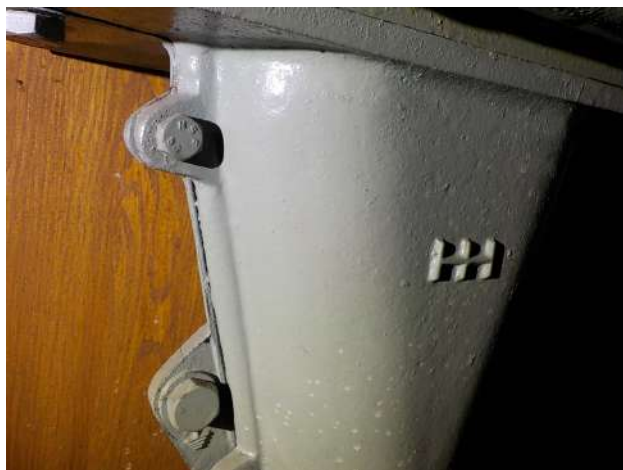
In de flens is een afdichting aanwezig, meestal van asbestkoord

| Bron | Bron/ruimte | Saneringsklasse | Conclusie/Aanbeveling |
|---|---|---|---|
| 5 | Eindsluiting / LS-ruimte | 1 | De eindsluitingen zijn niet beschadigd maar bevatten waarschijnlijk niet-hechtgebonden asbest koord. Bij beschadiging/ werkzaamheden aan de eindsluitingen is er kans op vezelemissie. Op korte termijn saneren is niet noodzakelijk, geadviseerd wordt het materiaal vóór sloop- of renovatiewerkzaamheden te saneren. |

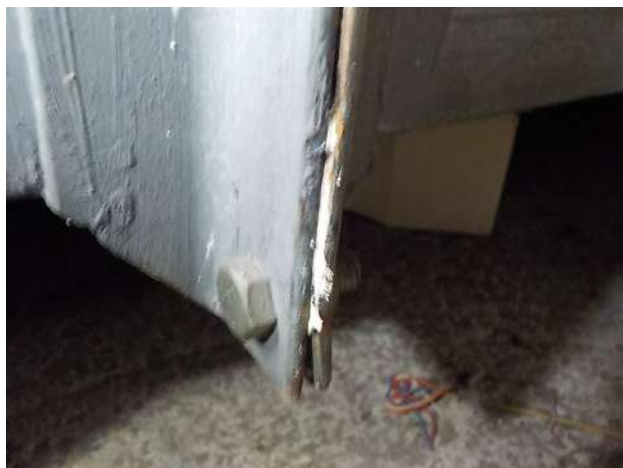
Kit in de geschroefde kanaalflenzen

| Bron | Bron/ruimte | Saneringsklasse | Conclusie/Aanbeveling |
|---|---|---|---|
| 6 | Kit in kanaalflens / Kruipruimte 020, techniekruimte 201 en trappenhuis 215 | 2A , 1 | Het materiaal is niet beschadigd en betreft een hechtgebonden toepassing. De kans op vezelemissie uit het materiaal bij normaal gebruik van de ruimte is gering. Op korte termijn saneren is niet noodzakelijk, geadviseerd wordt het materiaal vóór sloop- of renovatiewerkzaamheden te saneren. |

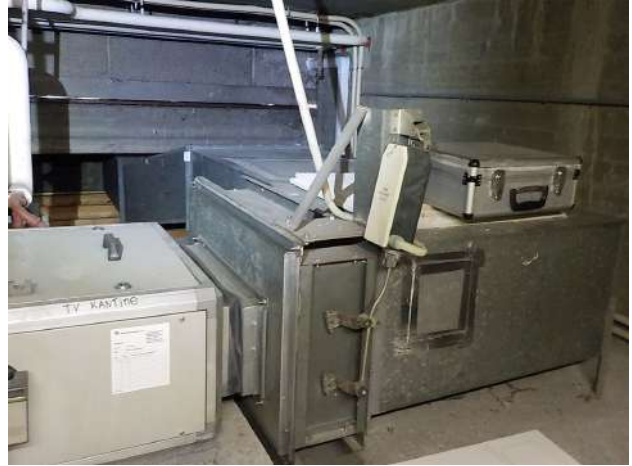
Kruipruimte 020, met kanaaltracé waarin kit gebruikt is

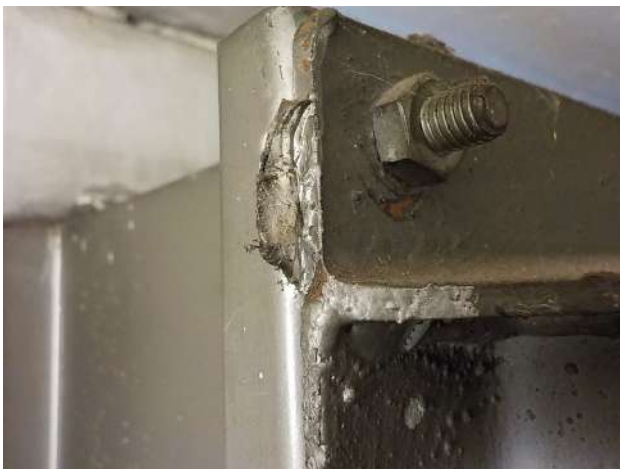
In ruimte 201 is de witte kit soms meegeverfd in grijs

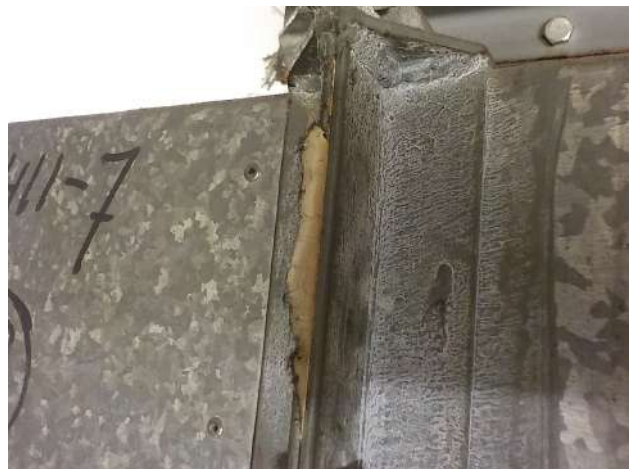
Kit in kanaalflenzen ruimte 201

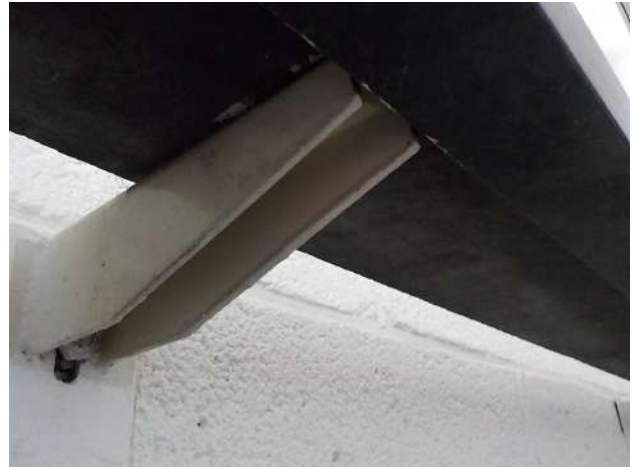
De vensterbanken zijn van onderuit vastgeschroefd aan een beugel

| Bron | Bron/ruimte | Saneringsklasse | Conclusie/Aanbeveling |
|---|---|---|---|
| 7 | Vensterbanken / Kantoor reddingsbrigade en fitnessruimte | 2 , 1 | Het materiaal is niet beschadigd en betreft een hechtgebonden toepassing. De kans op vezelemissie uit het materiaal bij normaal gebruik van de ruimte is gering. Op korte termijn saneren is niet noodzakelijk, geadviseerd wordt het materiaal vóór sloop- of renovatiewerkzaamheden te saneren. |

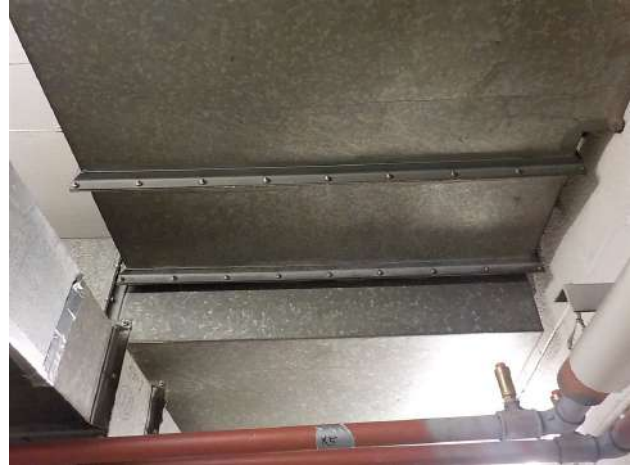
Flenzen van bovenliggend kanaal: voorzien van asbestkoord (6 flenzen)

| Bron | Bron/ruimte | Saneringsklasse | Conclusie/Aanbeveling |
|---|---|---|---|
| 9 | Koord in kanaalflenzen / 201 | 2 , 1 | Het materiaal betreft een niet hechtgebonden toepassing. Het materiaal is niet beschadigd, waardoor de kans op vezelemissie bij normaal gebruik van de ruimte gering is. Op korte termijn saneren is niet noodzakelijk, geadviseerd wordt het materiaal vóór sloop- of renovatiewerkzaamheden te saneren. |

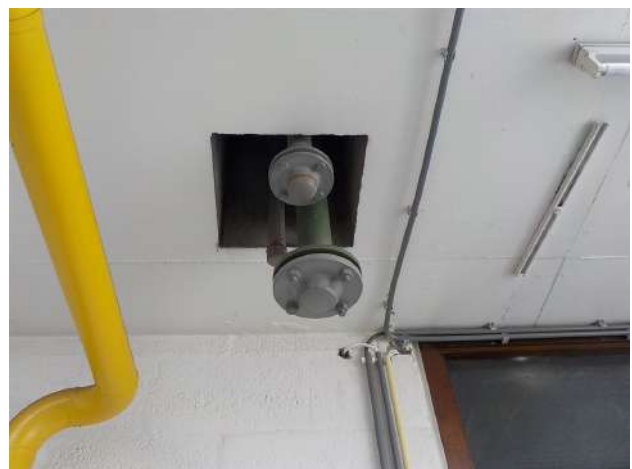
cv-ruimte slangenwasserij:  
1x asbestpakking bij de bovenste flens (grijze leiding).  
In de onderste flens (groene leiding) is een rubberpakking aanwezig

| Bron | Bron/ruimte | Saneringsklasse | Conclusie/Aanbeveling |
|---|---|---|---|
| 10 | Pakking / Technische ruimte en slangenwasserij | 2 , 1 | Het materiaal betreft een niet hechtgebonden toepassing. Het materiaal is niet beschadigd, waardoor de kans op vezelemissie bij normaal gebruik van de ruimte gering is. Op korte termijn saneren is niet noodzakelijk, geadviseerd wordt het materiaal vóór sloop- of renovatiewerkzaamheden te saneren. |

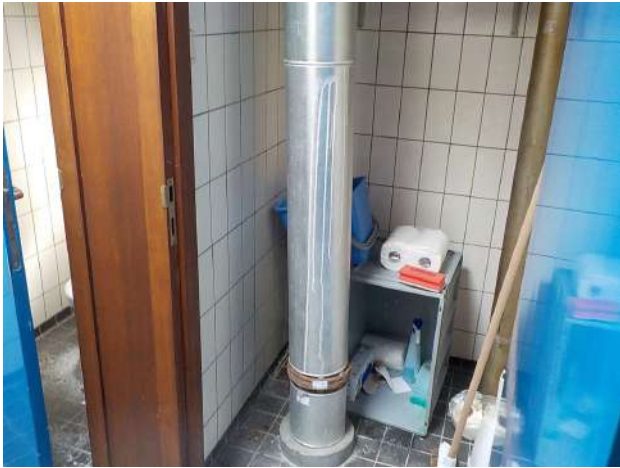
1 pakking op de 1e etage

| Bron | Bron/ruimte | Saneringsklasse | Conclusie/Aanbeveling |
|---|---|---|---|
| 14 | Pakking / NSA ruimte en schacht | 2 | Het materiaal betreft een niet hechtgebonden toepassing. Het materiaal is niet beschadigd, waardoor de kans op vezelemissie bij normaal gebruik van de ruimte gering is. Op korte termijn saneren is niet noodzakelijk, geadviseerd wordt het materiaal vóór sloop- of renovatiewerkzaamheden te saneren. |

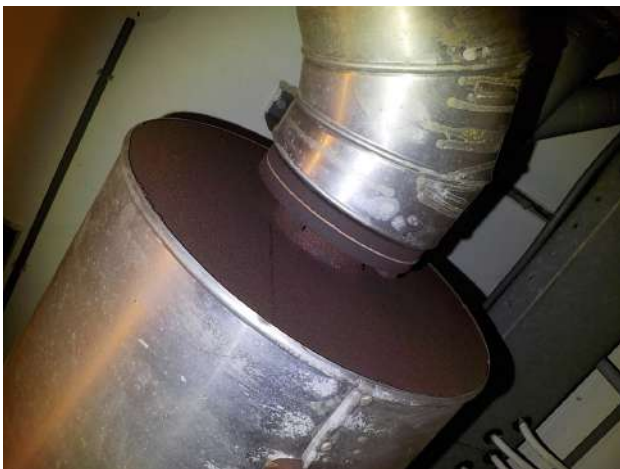
In de NSA ruimte zijn 3 pakkingen aanwezig

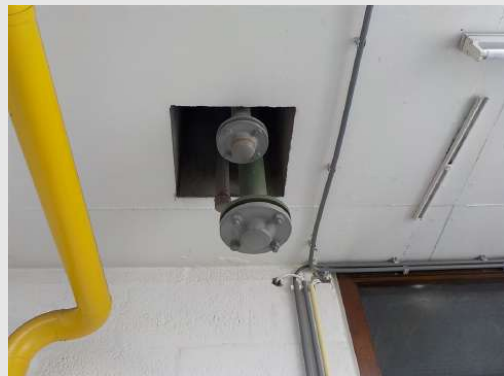
cv-ruimte slangenwasserij:  
1x asbestpakking bij de bovenste flens (grijze leiding).  
In de onderste flens (groene leiding) is een rubberpakking aanwezig
