## ONDERZOEKSRAPPORT ZWARE METALEN IN VERF

Onderzoek Chroom-6, zware metalen in coating- en/of verflagen.

| Locatie: | Poeldijkstraat 1020 te Amsterdam, Brandweerkazerne Pieter |
| Datum rapport | 02-06-2026 |

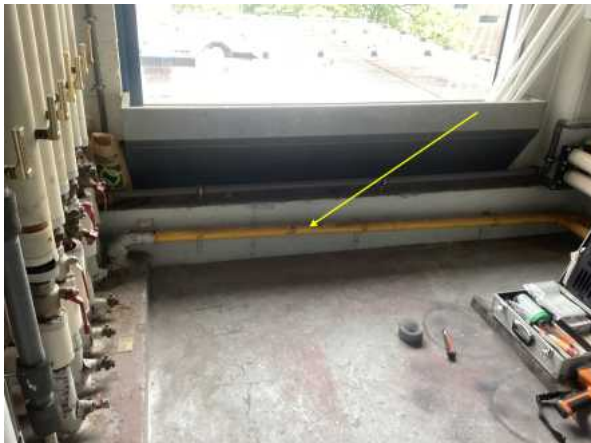
Meetpunt X1 Ketelhuis 2e etage

| Meetpunt | Chroom (Cr) <sup>Q</sup> | Lood (Pb) | Zink (Zn) | Koper (Cu) | Sneltest | Teerhoudend |
|---|---|---|---|---|---|---|
| 1 | +++ | +++ | +++ | + | N.V.T. | Nee |

| Resultaten laboratorium | | | Analyseresultaten in [mg/kg] | | | | | | | | |
|---|---|---|---|---|---|---|---|---|---|---|---|
| 1 | GP26-17067 | 001 | Bron 1 | 7900 | 9800 | 40000 | 14000 | N.V.T. | N.V.T. | N.V.T. | N.V.T. |

Uit het onderzoek op locatie blijkt dat er **wel** chroom-6 en/of zware metalen zijn aangetroffen.

Op basis van het gehalte chroom-6/lood in de coating is het aannemelijk dat bij bewerken van de coating de grenswaarde in de lucht wordt overschreden.

Het is daarom noodzakelijk om aanvullende beschermingsmaatregelen te nemen. Denk daarbij aan (verdere) beperking van stofproductie en gebruik van PBM's.

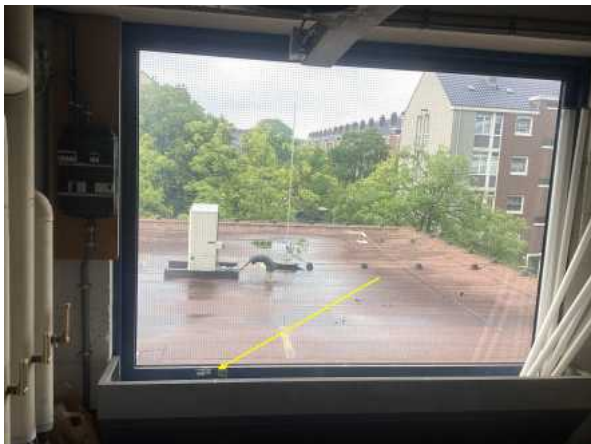
Meetpunt X2

| Meetpunt | Meetlocatie | Ondergrond | Aantal verflagen | Toplaag | Primerlaag | |
|---|---|---|---|---|---|---|
| 2 | + | + | - | + | N.V.T. | Nee |

Uit het onderzoek op locatie blijkt dat er **wel** chroom-6 en/of zware metalen zijn aangetroffen.

Uitgaande van een maximale stofproductie van 4 mg/m<sup>3</sup> (inhaleerbaar stof) kan de coating bewerkt worden zonder aanvullende maatregelen. In het kader van potentiële verontreiniging van het milieu is het van belang om stof af te vangen en als chemisch afval af te voeren.

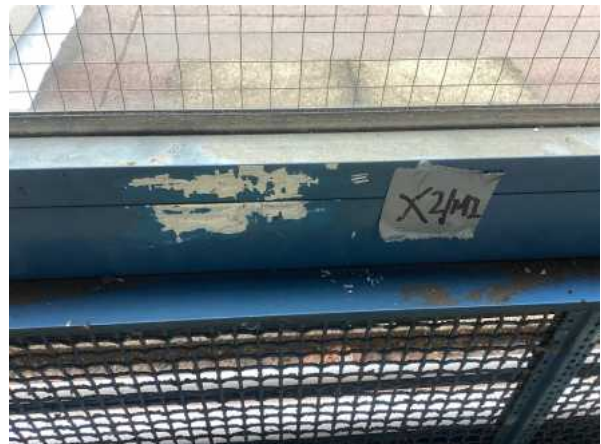
Verfmonster M2

| Resultaten laboratorium | | | Analyseresultaten in [mg/kg] | | | | | | | | |
|---|---|---|---|---|---|---|---|---|---|---|---|
| 2 | GP26-17067 | 002 | Bron 2 | 91 | N.V.T. | N.V.T. | N.V.T. | N.V.T. | N.V.T. | N.V.T. | N.V.T. |

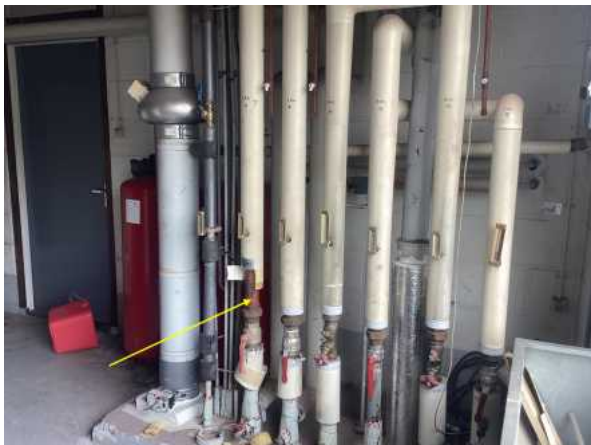
Meetpunt X3

| Meetpunt | Chroom (Cr) <sup>Q</sup> | Lood (Pb) | Zink (Zn) | Koper (Cu) | Sneltest | Teerhoudend |
|---|---|---|---|---|---|---|
| 3 | + | - | - | ++ | N.V.T. | Nee |

Uit het onderzoek op locatie blijkt dat er **geen** chroom-6 maar **wel** zware metalen zijn aangetroffen.

Uitgaande van een maximale stofproductie van 4 mg/m<sup>3</sup> (inhaleerbaar stof) kan de coating bewerkt worden zonder aanvullende maatregelen. In het kader van potentiële verontreiniging van het milieu is het van belang om stof af te vangen en als chemisch afval af te voeren.

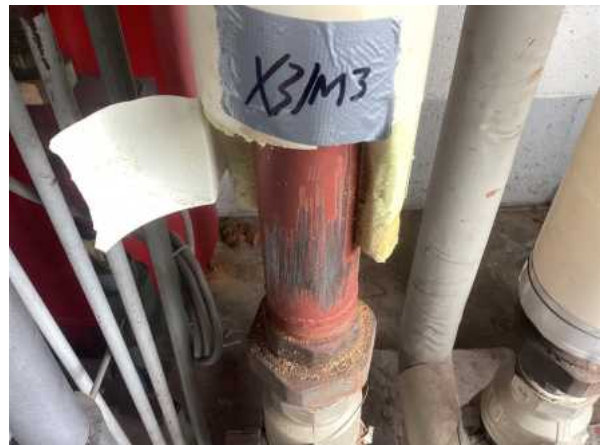
Verfmonster M3

| Resultaten laboratorium | | | Analyseresultaten in [mg/kg] | | | | | | | | |
|---|---|---|---|---|---|---|---|---|---|---|---|
| 3 | GP26-17067 | 003 | Bron 3 | <10 | N.V.T. | N.V.T. | N.V.T. | N.V.T. | N.V.T. | N.V.T. | N.V.T. |

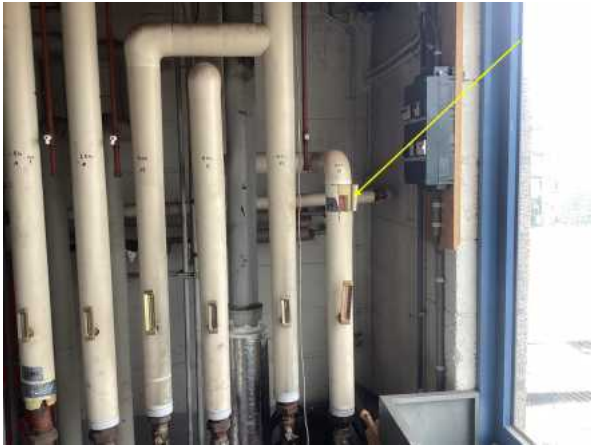
Meetpunt X4

| Meetpunt | Chroom (Cr) <sup>Q</sup> | Lood (Pb) | Zink (Zn) | Koper (Cu) | Sneltest | Teerhoudend |
|---|---|---|---|---|---|---|
| 4 | + | - | + | ++ | N.V.T. | Nee |

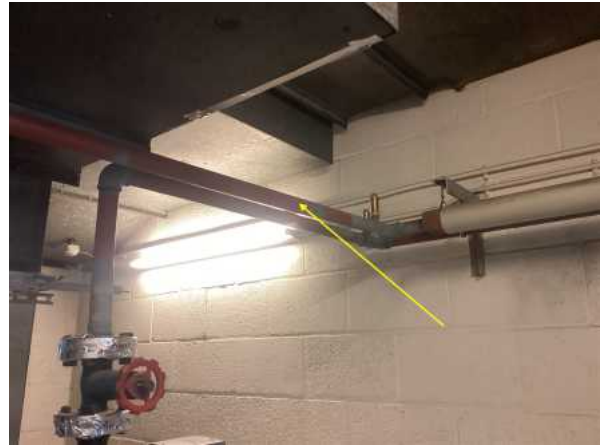
Meetpunt X5

| Meetpunt | Chroom (Cr) <sup>Q</sup> | Lood (Pb) | Zink (Zn) | Koper (Cu) | Sneltest | Teerhoudend |
|---|---|---|---|---|---|---|
| 5 | + | - | +++ | ++ | N.V.T. | Nee |

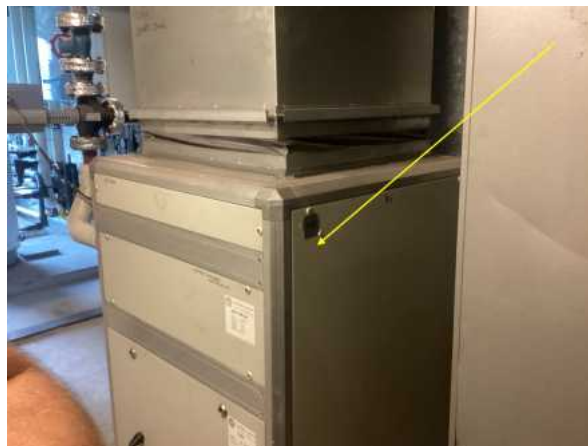
Meetpunt X6

Uit het onderzoek op locatie blijkt dat er **geen** chroom-6 maar **wel** zware metalen zijn aangetroffen.

Uitgaande van een maximale stofproductie van 4 mg/m<sup>3</sup> (inhaleerbaar stof) kan de coating bewerkt worden zonder aanvullende maatregelen. In het kader van potentiële verontreiniging van het milieu is het van belang om stof af te vangen en als chemisch afval af te voeren.

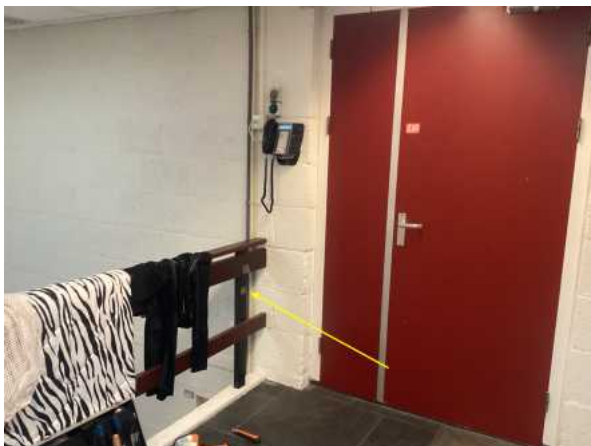
Meetpunt X9 2e etage

Uit het onderzoek op locatie blijkt dat er **geen** chroom-6 maar **wel** zware metalen zijn aangetroffen.

Op basis van het gehalte lood in de coating is het aannemelijk dat bij bewerken van de coating de grenswaarde in de lucht wordt overschreden. Het is daarom noodzakelijk om aanvullende beschermingsmaatregelen te nemen. Denk daarbij aan (verdere) beperking van stofproductie en gebruik van PBM's.

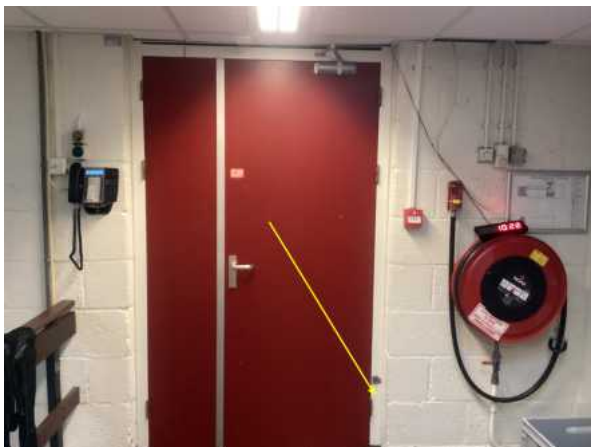
Meetpunt X10 kozijn deur naar sporthal

Uit het onderzoek op locatie blijkt dat er **geen** chroom-6 maar **wel** zware metalen aangetroffen in de coating.

Uitgaande van een maximale stofproductie van 4 mg/m3 (inhaleerbaar stof) kan de coating bewerkt worden zonder aanvullende maatregelen. In het kader van potentiële verontreiniging van het milieu is het van belang om stof af te vangen en als chemisch afval af te voeren.

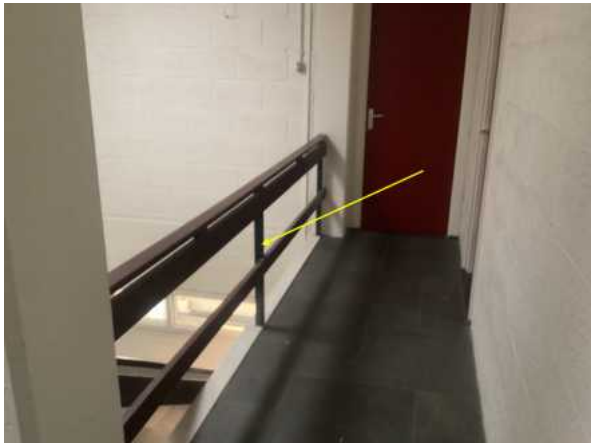
Meetpunt X13 trappenhuis noordkant 2e etage

Uit het onderzoek op locatie blijkt dat er **geen** chroom-6 maar **wel** zware metalen aangetroffen in de coating.

Op basis van het gehalte lood in de coating is het aannemelijk dat bij bewerken van de coating de grenswaarde in de lucht wordt overschreden. Het is daarom noodzakelijk om aanvullende beschermingsmaatregelen te nemen. Denk daarbij aan (verdere) beperking van stofproductie en gebruik van PBM's.

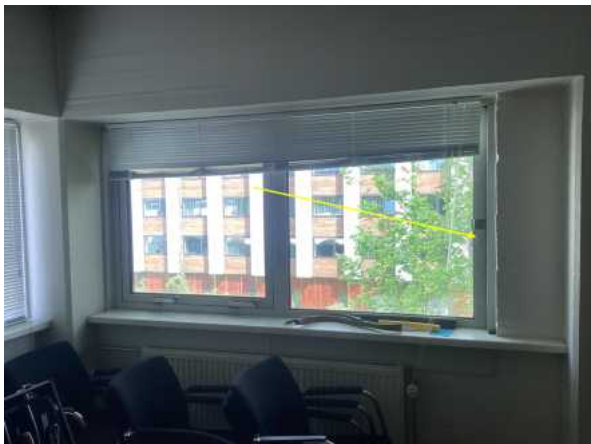
Meetpunt X15 kozijn vergaderruimte noordkant 2e etage

Uit het onderzoek op locatie blijkt dat er **wel** chroom-6 en/of zware metalen zijn aangetroffen.

Uitgaande van een maximale stofproductie van 4 mg/m<sup>3</sup> (inhaleerbaar stof) kan de coating bewerkt worden zonder aanvullende maatregelen. In het kader van potentiële verontreiniging van het milieu is het van belang om stof af te vangen en als chemisch afval af te voeren.

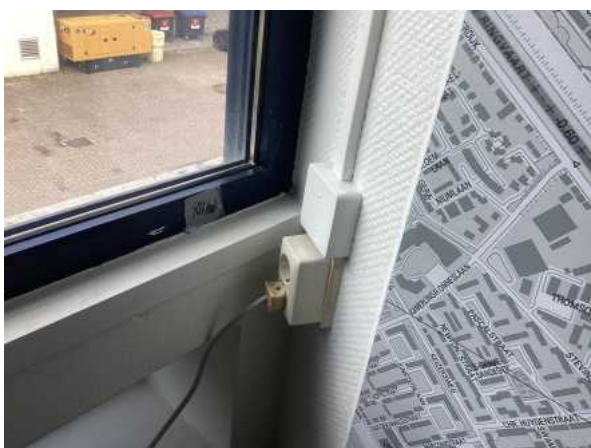
Verfmonster M6

Uit het onderzoek op locatie blijkt dat er **geen** chroom-6 maar **wel** zware metalen zijn aangetroffen.

Uitgaande van een maximale stofproductie van 4 mg/m<sup>3</sup> (inhaleerbaar stof) kan de coating bewerkt worden zonder aanvullende maatregelen. In het kader van potentiële verontreiniging van het milieu is het van belang om stof af te vangen en als chemisch afval af te voeren

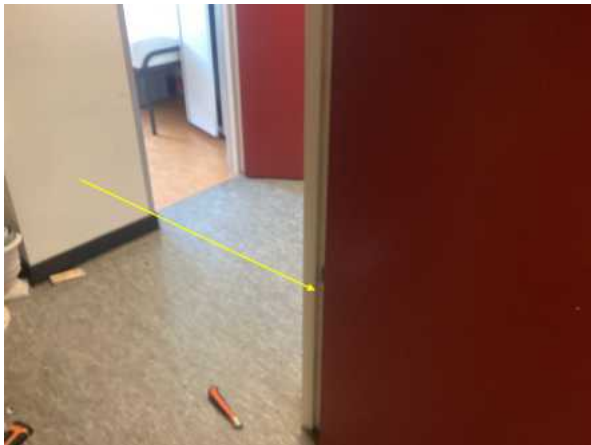
Meetpunt X19 kozijn deur naar hal kamers

Uit het onderzoek op locatie blijkt dat er **geen** chroom-6 maar **wel** zware metalen zijn aangetroffen.

Uitgaande van een maximale stofproductie van 4 mg/m<sup>3</sup> (inhaleerbaar stof) kan de coating bewerkt worden zonder aanvullende maatregelen. In het kader van potentiële verontreiniging van het milieu is het van belang om stof af te vangen en als chemisch afval af te voeren.

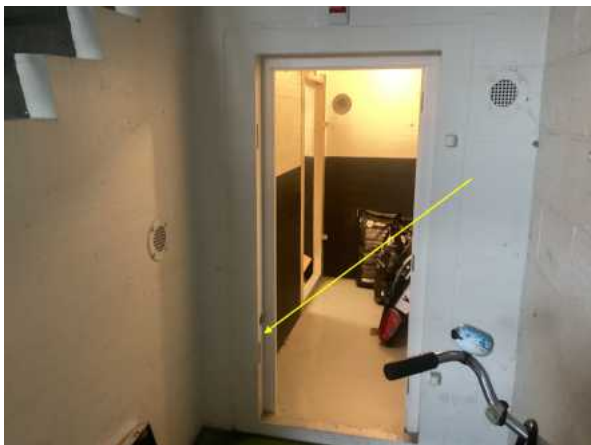
Meetpunt X27

Op basis van het gehalte chroom-6/lood in de coating is het aannemelijk dat bij bewerken van de coating de grenswaarde in de lucht wordt overschreden.

Het is daarom noodzakelijk om aanvullende beschermingsmaatregelen te nemen. Denk daarbij aan (verdere) beperking van stofproductie en gebruik van PBM's.

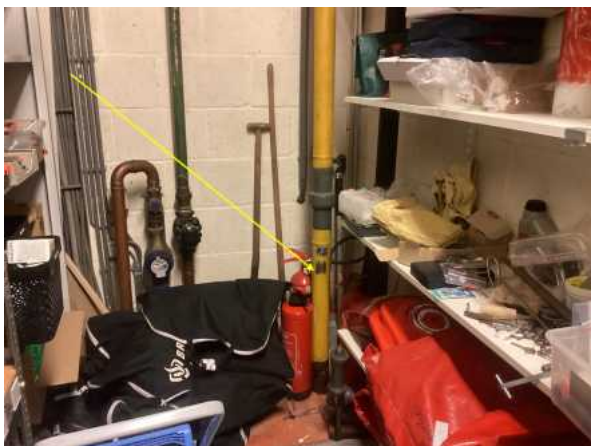
Meetpunt X29

Uit het onderzoek op locatie blijkt dat er blijkt dat er **geen** chroom-6 maar **wel** zware metalen zijn aangetroffen.

Uitgaande van een maximale stofproductie van 4 mg/m<sup>3</sup> (inhaleerbaar stof) kan de coating bewerkt worden zonder aanvullende maatregelen. In het kader van potentiële verontreiniging van het milieu is het van belang om stof af te vangen en als chemisch afval af te voeren

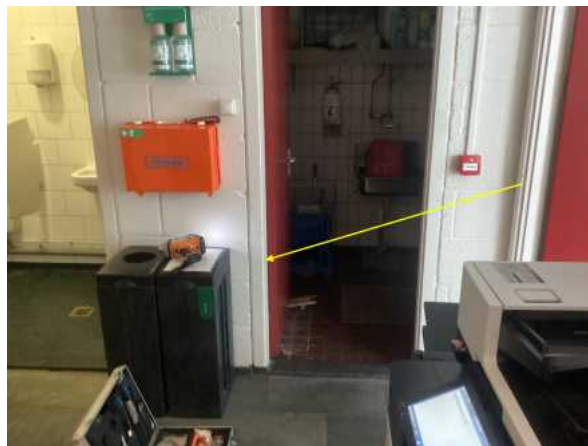
Meetpunt X31 kozijn magazijn begane grond

Uit het onderzoek op locatie blijkt dat er **geen** chroom-6 maar **wel** zware metalen aangetroffen.

Uitgaande van een maximale stofproductie van 4 mg/m<sup>3</sup> (inhaleerbaar stof) kan de coating bewerkt worden zonder aanvullende maatregelen. In het kader van potentiële verontreiniging van het milieu is het van belang om stof af te vangen en als chemisch afval af te voeren.

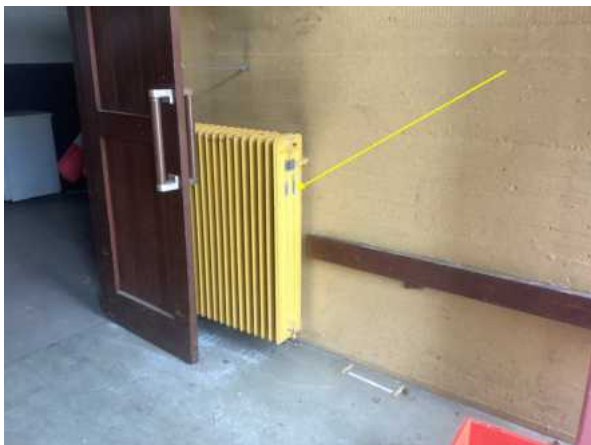
Meetpunt X34 entree begane grond

Op basis van het gehalte chroom-6/lood in de coating is het aannemelijk dat bij bewerken van de coating de grenswaarde in de lucht wordt overschreden.

Het is daarom noodzakelijk om aanvullende beschermingsmaatregelen te nemen. Denk daarbij aan (verdere) beperking van stofproductie en gebruik van PBM's.

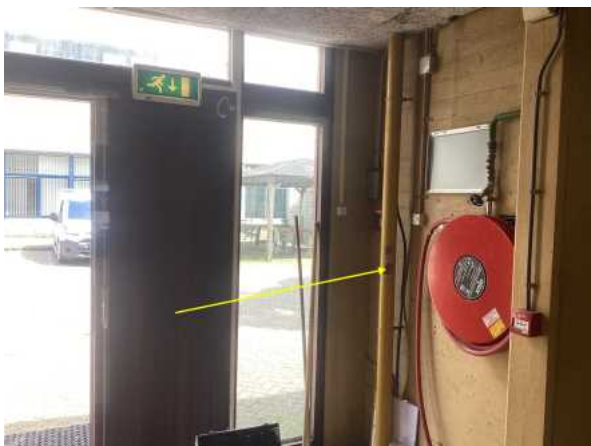
Meetpunt X35 entree begane grond

Op basis van het gehalte chroom-6/lood in de coating is het aannemelijk dat bij bewerken van de coating de grenswaarde in de lucht wordt overschreden.

Het is daarom noodzakelijk om aanvullende beschermingsmaatregelen te nemen. Denk daarbij aan (verdere) beperking van stofproductie en gebruik van PBM's.

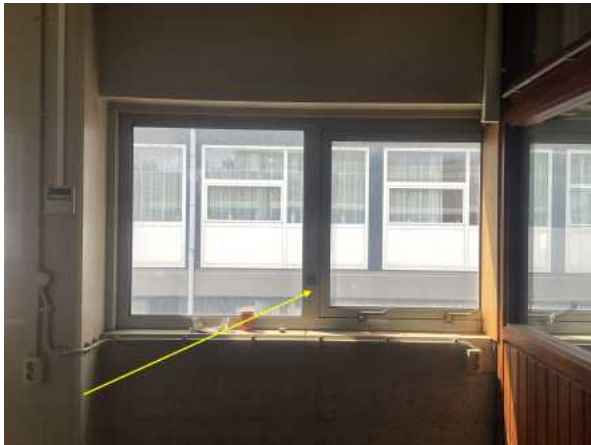
Meetpunt X38 1e etage

Uit het onderzoek op locatie blijkt dat er **wel** chroom-6 en/of zware metalen zijn aangetroffen.

Uitgaande van een maximale stofproductie van 4 mg/m<sup>3</sup> (inhaleerbaar stof) kan de coating bewerkt worden zonder aanvullende maatregelen. In het kader van potentiële verontreiniging van het milieu is het van belang om stof af te vangen en als chemisch afval af te voeren.
