## Corrosie Inspectie van Bevestigingsmiddelen en Ophangconstructies in de Zwembadatmosfeer

Zwembad De Niervaert

Document Nummer  
25208

Inspectiedatum  
16 09 2025

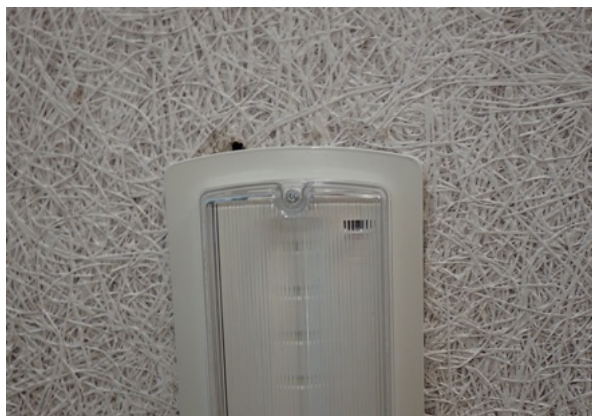
| Tabel "Resultaat van de Inspectie" | | | | | | | | | | | | | | |
|---|---|---|---|---|---|---|---|---|---|---|---|---|---|---|
| 13 | Kunststof kappen<br>noodverlichting | Bouten | B | 1 | hoog | 3 | Verzinkt staal | 1 | goed | 1 | | 3 | 09-2025 | 09-2027 |
| 15 | Kunststof kappen<br>nooduitgang armatuur | Bouten | B | 2 | hoog | 3 | Verzinkt staal | 1 | goed | 1 | | 3 | 09-2025 | 09-2027 |

Foto 1. De kunststof kappen van de noodverlichting en van de nooduitgang armaturen zijn bevestigd met rvs en stalen bouten. Diverse rvs en stalen bouten hebben corrosie. Het advies is om alle bouten te vervangen door verzinkt stalen bouten.

[De rvs schroeven zijn vervangen door verzinkt stalen schroeven.](#)

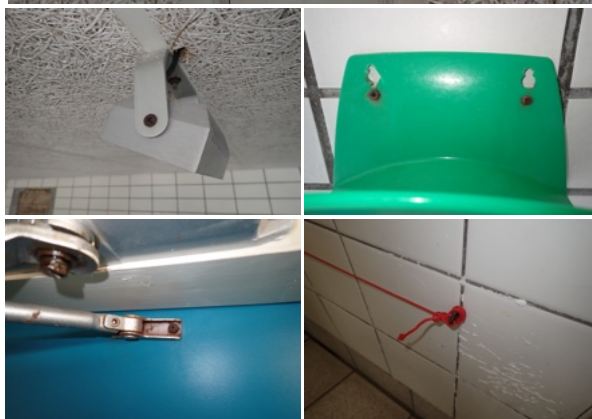
| 32 | Houten afwerkpanelen doorloop glijbaan trap | Schroeven | B | 2 | hoog | 3 | Staal | 3 | matig | 2 | | 1 | 09-2025 | 09-2026 |
| 38 | Bordes glijbaan trap | Bouten en moeren | B | 2 | hoog | 3 | Staal | 3 | matig | 2 | | 1 | 09-2025 | 09-2026 |

Foto 2. Diverse bevestigingsmiddelen zijn van staal en zijn maar voor één jaar goedgekeurd. Het advies is om de stalen bevestigingsmiddelen op tijd te vervangen door verzinkt stalen bevestigingsmiddelen. Als men te lang wacht met vervangen dan past er mogelijk geen gereedschap meer op en/of breken de bevestigingsmiddelen door corrosie af.

[Diverse stalen bevestigingsmiddelen zijn vervangen door verzinkt stalen bevestigingsmiddelen. Het advies is om ook de overige stalen bevestigingsmiddelen op tijd te vervangen door verzinkt stalen bevestigingsmiddelen.](#)

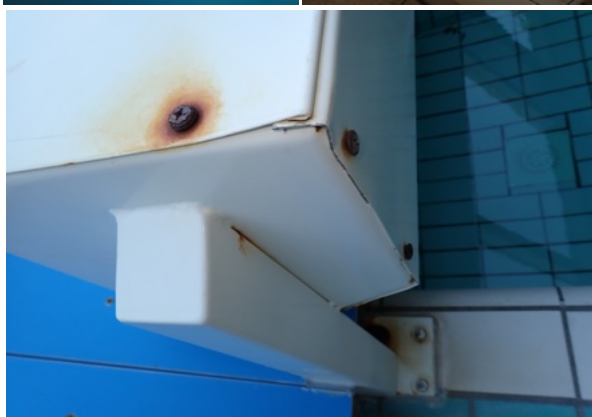
| Tabel "Resultaat van de Inspectie" | | | | | | | | | | | | | | |
|---|---|---|---|---|---|---|---|---|---|---|---|---|---|---|
| 20 | Rolluik buitenbad | Bouten | A | 3 | hoog | 3 | Staal | 3 | slecht | 3 | | AFKEUR | 09-2025 | AFKEUR |
| 21 | Aluminium kap rolluik | Bouten | A | 3 | hoog | 3 | Staal | 3 | slecht | 3 | | AFKEUR | 09-2025 | AFKEUR |

Foto 3. De staanders van het rolluik van het buitenbad zijn bevestigd met rvs bouten. Het advies is om de gecorrodeerde rvs bouten te vervangen door rvs A4 bouten en deze tijdens de montage gasdicht af te kitten. Dit advies geldt ook voor de rvs bouten van de waterval in het wedstrijdbad.

Zie de bijlage: "Gasdicht afkitten van rvs A4 in zone A". De rvs bouten van de metalen kap kunnen het beste behandeld worden met blanke tectyl of met rvs olie, bijvoorbeeld kroon Oil.

[De rvs bouten en schroeven zijn vervangen door \(verzinkt\) stalen bouten en schroeven. \(verzinkt staal\) staal is niet geschikt in zone A. Het advies blijft gehandhaaft. Zie ook de tekst bij foto 26.](#)

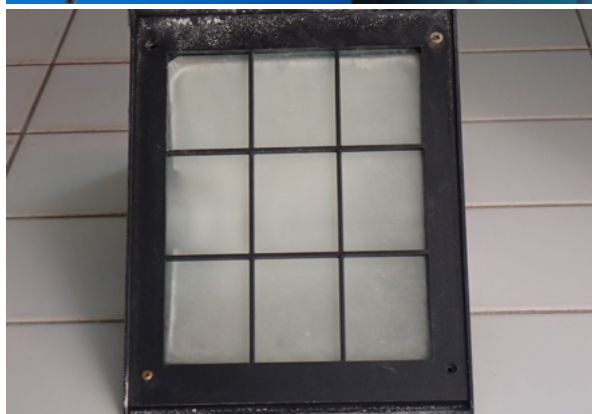
| Tabel "Resultaat van de Inspectie" | | | | | | | | | | | | | | |
|---|---|---|---|---|---|---|---|---|---|---|---|---|---|---|
| 29 | Glasplaten wandlampen | Schroeven | B | 4 | hoog | 3 | Rvs en verzinkt<br>staal | 3 | slecht | 3 | | AFKEUR | 09-2025 | AFKEUR |

Foto 4. De glazen kappen van de wandlampen in de glijbaan toren zijn bevestigd met rvs schroeven. De rvs schroeven hebben corrosie en ook ontbreken er diverse schroeven. Op de foto is de kap nog maar met één rvs schroef bevestigd. Het advies is om de rvs schroeven te vervangen door verzinkt stalen schroeven en ook om de ontbrekende schroeven te monteren.

[Niet alle rvs schroeven zijn vervangen door verzinkt stalen schroeven. Ook ontbreken er nog enkele verzinkt stalen schroeven.](#)

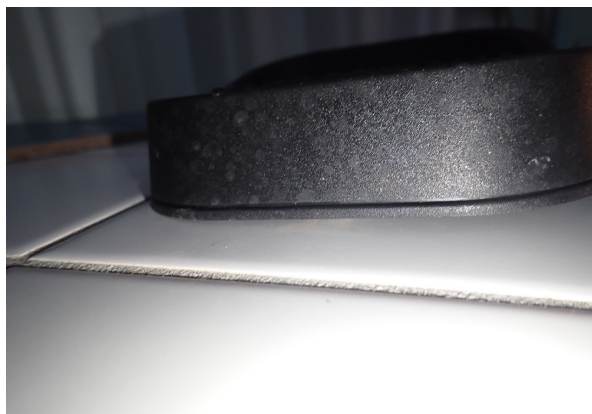
| Tabel "Resultaat van de Inspectie" | | | | | | | | | | | | | | |
|---|---|---|---|---|---|---|---|---|---|---|---|---|---|---|
| 30 | Montageplaat stoplicht<br>glijbaan | Schroeven | B | 5 | hoog | 3 | Verzinkt staal | 1 | goed | 1 | | 3 | 09-2025 | 09-2027 |

Foto 5. De montageplaat van het stoplicht in de glijbaan toren is bevestigd met rvs schroeven. Het advies is om de rvs schroeven te vervangen door verzinkt stalen schroeven.  
[De rvs schroeven zijn vervangen door verzinkt stalen schroeven.](#)

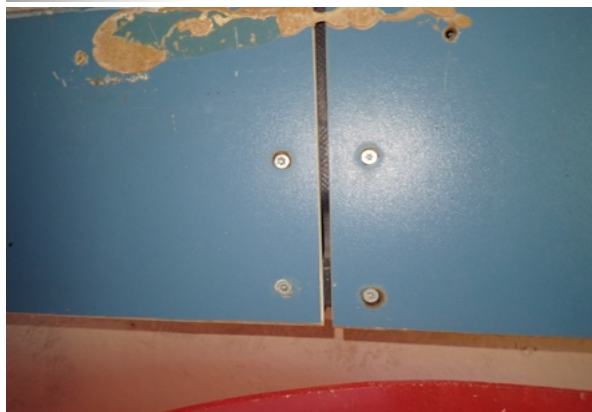
| 33 | Trespa platen bij instap glijbaan | Schroeven | B | 6 | hoog | 3 | Verzinkt staal | 1 | goed | 1 | | 3 | 09-2025 | 09-2027 |

Foto 6. De trespa platen bij de instap van de glijbaan zijn bevestigd met rvs schroeven. De rvs schroeven hebben veel corrosie. Het advies is om de rvs schroeven te vervangen door verzinkt stalen schroeven.  
[De rvs schroeven zijn vervangen door verzinkt stalen schroeven.](#)

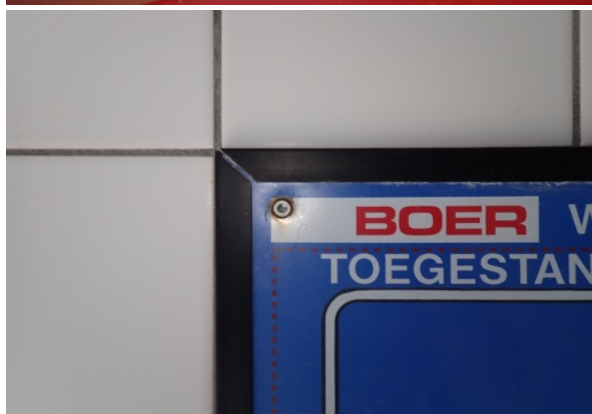
| 34 | Infobord beneden | Schroeven | B | 7 | hoog | 3 | Verzinkt staal | 1 | goed | 1 | | 3 | 09-2025 | 09-2027 |

Foto 7. Het infobord van de glijbaan beneden bij de trap is bevestigd met rvs schroeven. De rvs schroeven hebben veel corrosie. Het advies is om de rvs schroeven te vervangen door verzinkt stalen schroeven.  
[De rvs schroeven zijn vervangen door verzinkt stalen schroeven.](#)

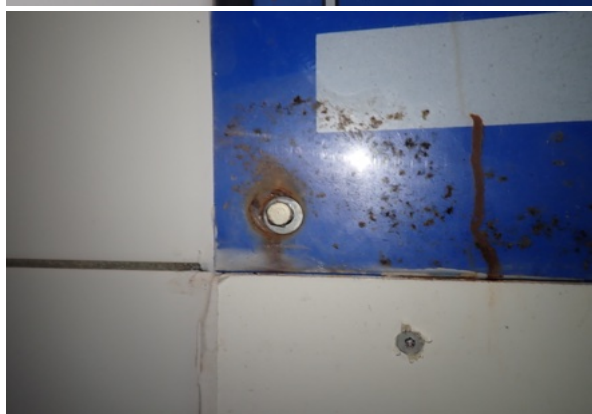
| 35 | Infobord boven | Bouten | B | 8 | hoog | 3 | Verzinkt staal | 1 | goed | 1 | | 3 | 09-2025 | 09-2027 |

Foto 8. Het infobord van de glijbaan boven bij de instap van de glijbaan is bevestigd met rvs bouten. De rvs bouten hebben veel corrosie. Het advies is om de rvs bouten te vervangen door verzinkt stalen bouten.  
[De rvs bouten zijn vervangen door verzinkt stalen bouten.](#)

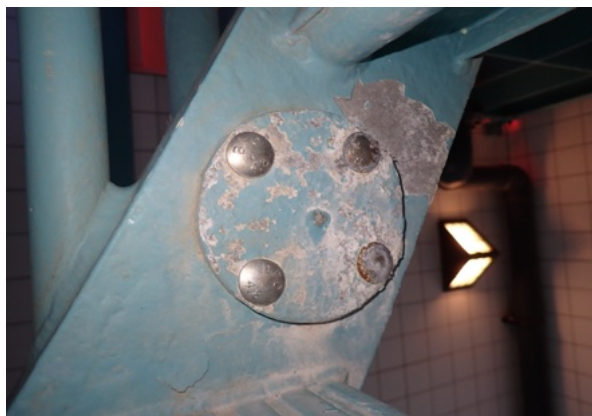
| 36 | Hekwerk | Bouten en moeren | B | 9 | hoog | 3 | Verzinkt staal | 1 | goed | 1 | | 3 | 09-2025 | 09-2027 |

Foto 9. Het hekwerk van de glijbaan is bevestigd met stalen bouten en moeren. De stalen bouten en moeren hebben zeer veel corrosie met dikteafname, materiaalverlies. Op de grond liggen diverse gecorrodeerde metaaldeeltjes, foto 11. Dit betekent dat de bezoekers mogelijk metaalsplinters onder hun voeten kunnen oplopen. Het advies is om de stalen bouten en moeren te vervangen door verzinkt stalen bouten en moeren.

[De stalen bouten en moeren zijn vervangen door verzinkt stalen bouten en moeren.](#)

[Om de levensduur te verlengen is het advies om verzinkt stalen bouten en moeren te behandelen met een \(corrosiewerende\) coating, verf.](#)

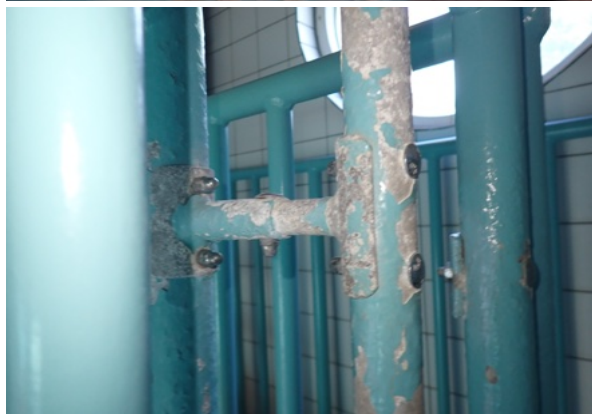
| 37 | Trap leuning aan hekwerk | Bouten en moeren | B | 10<br>11 | hoog | 3 | Verzinkt staal | 1 | goed | 1 | | 3 | 09-2025 | 09-2027 |

Foto 10. De leuning van de glijbaan trap zijn aan het hekwerk bevestigd met stalen bouten en moeren. De stalen bouten en moeren hebben zeer veel corrosie met dikteafname, materiaalverlies. Op de grond liggen diverse gecorrodeerde metaaldeeltjes, foto 11. Dit betekent dat de bezoekers mogelijk metaalsplinters onder hun voeten kunnen oplopen. Het advies is om de stalen bouten en moeren te vervangen door verzinkt stalen bouten en moeren.

[Om de levensduur te verlengen is het advies om verzinkt stalen bouten en moeren te behandelen met een \(corrosiewerende\) coating, verf.](#)

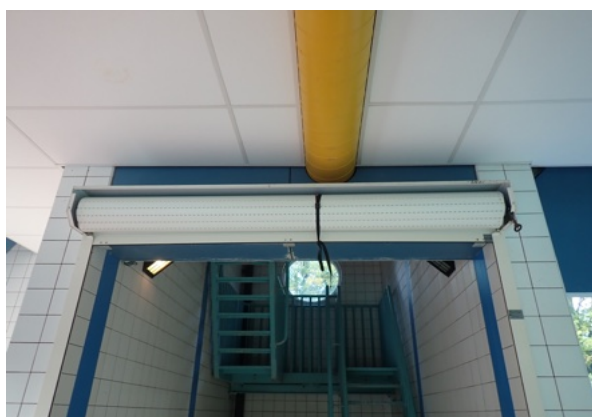
Foto 12. De metalen kap van het rolluik van de glijbaan toren is bevestigd met rvs schroeven. De rvs schroeven hebben corrosie. Het advies is om de rvs schroeven te vervangen door verzinkt stalen schroeven.

[De metalen kap is verwijderd.](#)

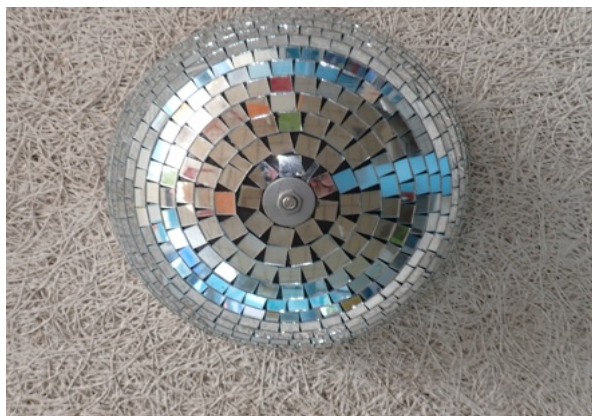
Foto 13. De spiegelbol is aan de motor bevestigd met een stalen draadeind en moer. De stalen draadeind en moer hebben veel corrosie met dikteafname, materiaalverlies. Als de spiegelbol rond draait dan slingert de bol heen en weer waardoor het stalen draadeind kan afbreken. Het advies is om de stalen draadeind en moer te vervangen door een verzinkt stalen draadeind en moer.

[De stalen draadeind en moer zijn vervangen door een verzinkt stalen draadeind en moer.](#)

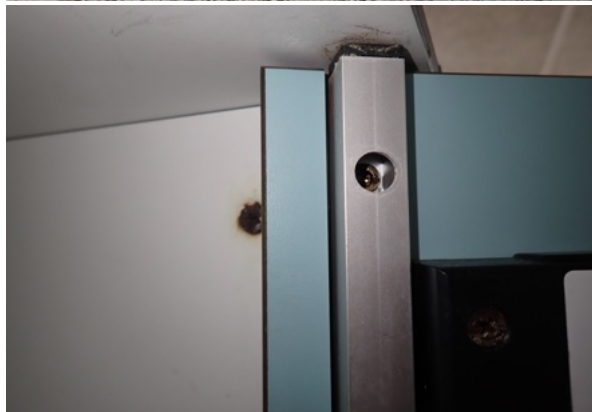
Foto 14. De trespa deuren van de lockers zijn aan de scharnieren bevestigd met rvs bouten. De rvs bouten hebben corrosie. Het advies is om de rvs bouten te vervangen door verzinkt stalen bouten.

[De rvs bouten zijn nog niet vervangen door verzinkt stalen bouten.](#)

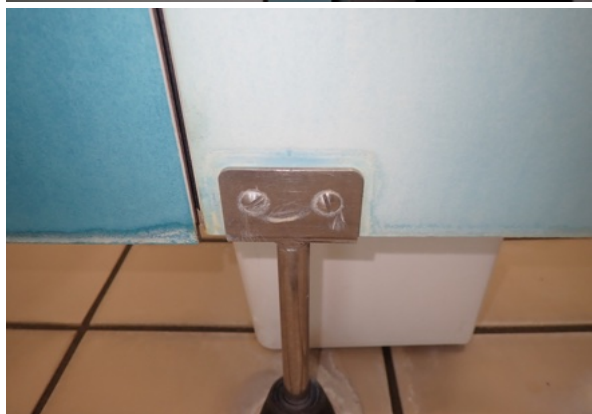
Foto 15. De poten van de scheidingswanden van de toiletruimte in het recreatiebad zijn bevestigd met rvs bouten en moeren. Het advies is om de rvs bouten en moeren te vervangen door verzinkt stalen bouten en moeren.

[De rvs bouten en moeren zijn nog niet vervangen door verzinkt stalen bouten en moeren. Mogelijk zijn ze van aluminium.](#)

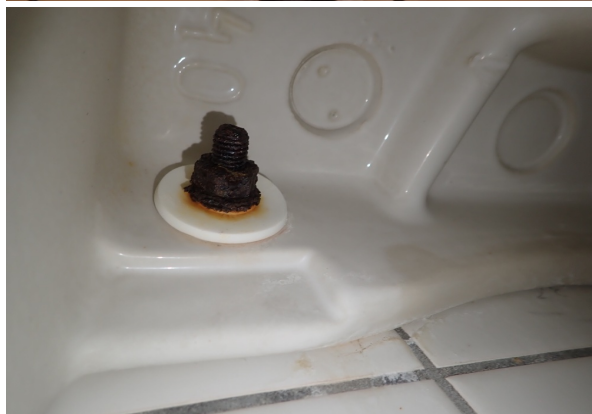
Foto 16. De wastafel in de heren toiletruimte is bevestigd met stalen draadeinden en moeren. De stalen draadeinden en moeren hebben zeer veel corrosie met dikteafname, materiaalverlies. Het advies is om de stalen draadeinden en moeren te vervangen door verzinkt stalen draadeinden en moeren.

[De stalen draadeinden en moeren zijn nog niet vervangen door verzinkt stalen draadeinden en moeren.](#)

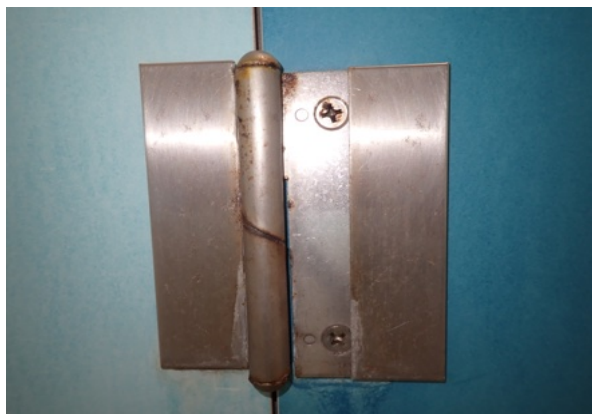
Foto 17. De scharnieren van de toiletdeuren in toiletruimte van het recreatiebad zijn bevestigd met rvs bouten. De rvs bouten hebben corrosie. Het advies is om de rvs bouten te vervangen door verzinkt stalen bouten.

[De rvs bouten zijn nog niet vervangen door verzinkt stalen bouten.](#)

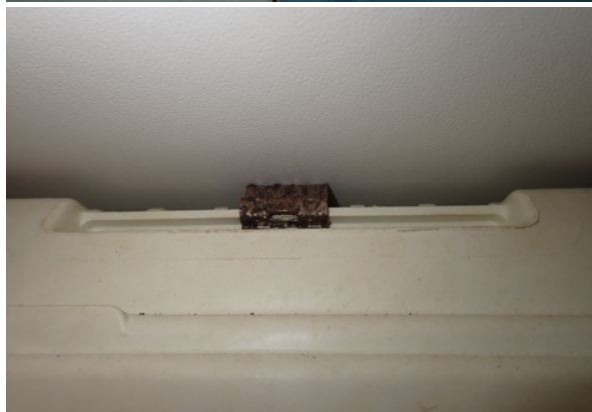
Foto 18. De tl-balk in de materiaalruimte van het recreatiebad is bevestigd met verzinkt stalen schroeven en rvs klemmen. Het advies is om de rvs klemmen te verwijderen en de tl-balk rechtstreeks te bevestigen met verzinkt stalen schroeven.

[De rvs klemmen zijn nog niet verwijderd.](#)

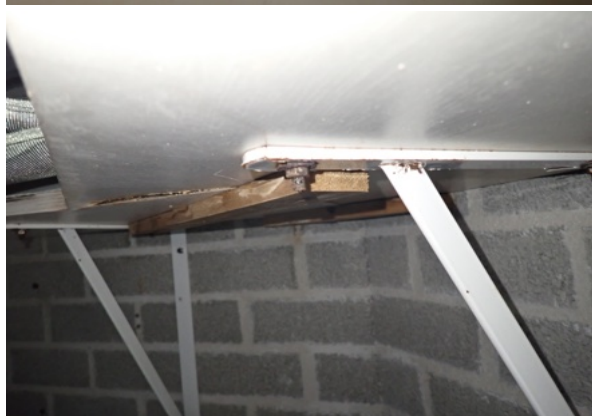
Foto 19. De planken in de materiaalruimte zijn aan de plankdragers bevestigd met rvs bouten en moeren. De rvs bouten en moeren hebben veel corrosie. Het advies is om de rvs bouten en moeren te vervangen door verzinkt stalen bouten en moeren.

[De rvs bouten en moeren zijn nog niet vervangen door verzinkt stalen bouten en moeren.](#)

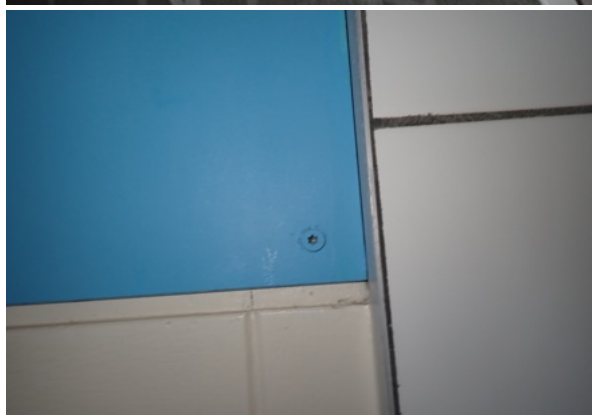
Foto 20. De trespa platen boven de deuren van de materiaalruimte, toiletruimte en MIVA-ruimte zijn bevestigd met rvs schroeven. De rvs schroeven hebben corrosie. Het advies is om de rvs schroeven te vervangen door verzinkt stalen schroeven.

[De rvs schroeven zijn vervangen door verzinkt stalen schroeven.](#)

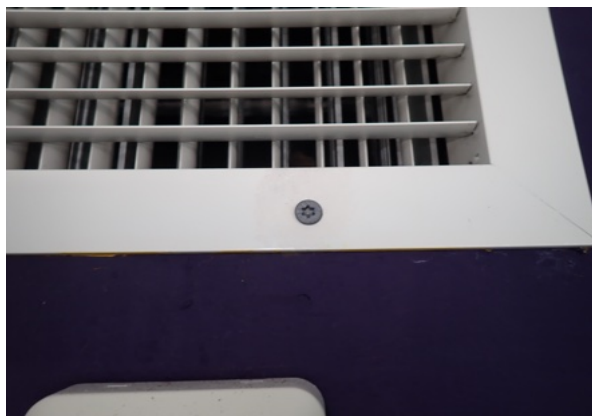
Foto 21. Het muurrooster van het luchtbehandelingskanaal naast de whirlpool in het instructiebad is bevestigd met rvs schroeven. De rvs schroeven zijn aangetast door corrosie. Het advies is om de rvs schroeven te vervangen door verzinkt stalen schroeven.

[De rvs schroeven zijn vervangen door verzinkt stalen schroeven.](#)

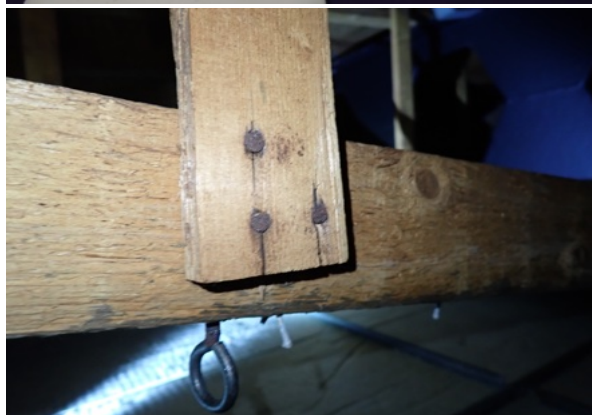
Foto 22. Het systeemplafond van het wedstrijdbad is voor een deel bevestigd aan het houten frame van het oude latten plafond. Het frame is bevestigd met spijkers die gecorrodeerd zijn. De houten latten zijn gescheurd daar waar de spijkers zitten. Het advies is om nader te onderzoeken met een constructeur of het houten frame nog genoeg draagkracht heeft voor het systeemplafond.

[Het is niet bekend of er een constructeur is geraadpleegd.](#)

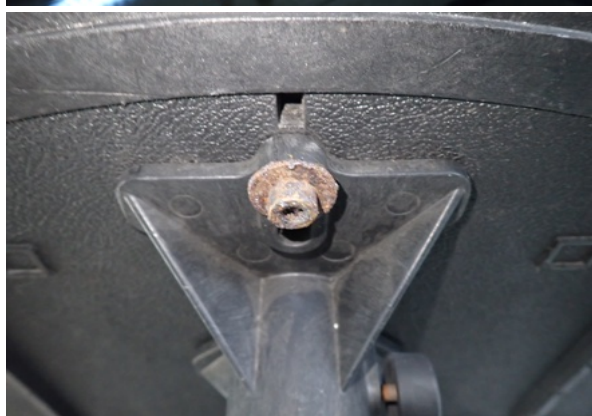
Foto 23. De linker speaker in het wedstrijdbad is aan de beugel bevestigd met rvs bouten. Er is weliswaar een verzinkt stalen safetyketting gemonteerd maar deze is wat aan de lange kant. Het advies is om de rvs bouten te vervangen door verzinkt stalen bouten of om de safetyketting in te korten.

[De rvs bouten zijn nog niet vervangen door verzinkt stalen bouten. De safetykabels zijn nog te lang.](#)

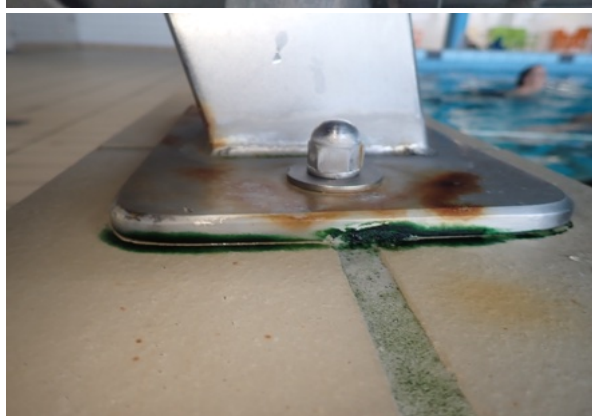
Foto 24. De startblokken zijn bevestigd met rvs draadeinden en dopmoeren. Het advies is om de rvs draadeinden en dopmoeren gasdicht af te kitten. Zie de tekst bij foto 3.

Het is ook mogelijk dat de rvs draadeinden en dopmoeren van rvs A8 kwaliteit zijn en dan hoeven ze niet gasdicht te worden afgekit maar dan moet er wel een materiaalcertificaat overlegd worden waaruit dit blijkt.

[Er is nog geen materiaalcertificaat overlegd.](#)

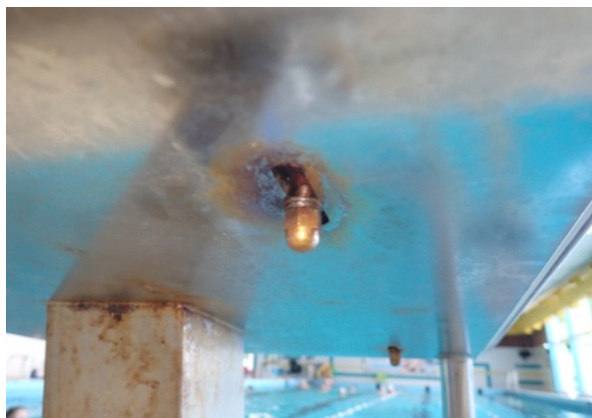
Foto 25. De plateaus van de startblokken zijn bevestigd met rvs A8 (1.4529) bouten en mogelijk niet-resistente rvs dopmoeren. De rvs dopmoeren hebben namelijk veel corrosie. Het advies is om de gecorrodeerde rvs dopmoeren te vervangen door rvs A4 dopmoeren en deze na montage te behandelen met blanke tectyl. [De gecorrodeerde rvs dopmoeren zijn nog niet vervangen door rvs A4 dopmoeren.](#)

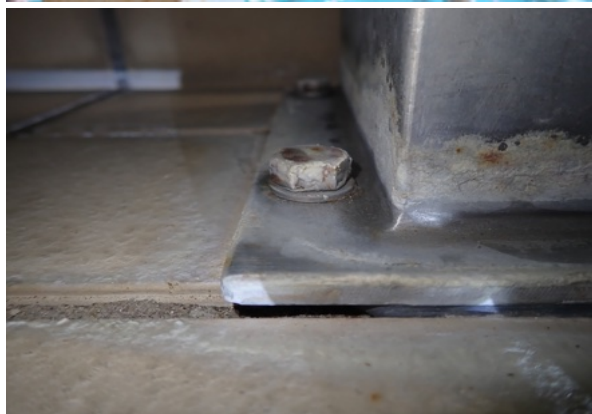
Foto 26. De rvs bouten van de waterval in het wedstrijdbad zijn niet of onvoldoende gasdicht afgekit.

*Opmerking betreffende het gasdicht afkitten en het behandelen met blanke tectyl in zone A:  
Dit advies is niet geheel conform het Bouwbesluit art. 5.12 maar dit advies zal mogelijk worden opgenomen in de nieuwe Omgevingswet die op **01 januari 2024** van kracht is geworden.  
Als men het Bouwbesluit art. 5.12 wil volgen dan is het advies om de rvs bevestigingsmiddelen te vervangen door rvs 1.4529 (A8) bevestigingsmiddelen. Let op: rvs 1.4529 (A8) wordt alleen goedgekeurd met een geldig materiaalcertificaat.*
