# Asbestinventarisatie conform Arbeidsomstandighedenregeling

DPO Deinum (05H09)  
Gebouw B9552

Trekwei 12  
9033 WC Deinum

Opdrachtgever: Rijksvastgoedbedrijf

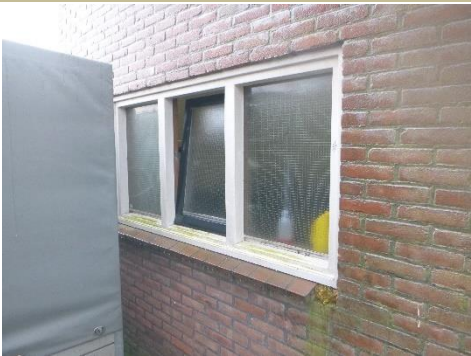
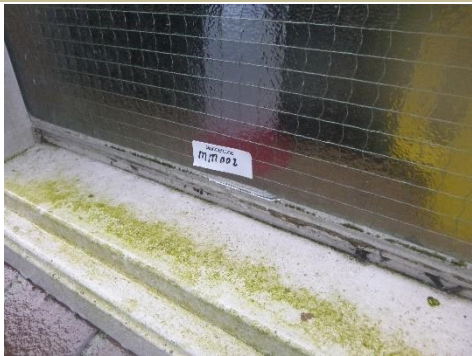
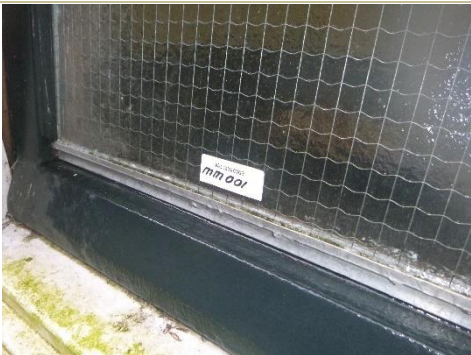
| Bronnummer | B001 |

| Bronnummer | B001 |
|---|---|
| Locatie | Buitengevel, ramen |
| Omschrijving materiaal | Beglazingskit |
| Hoeveelheid | 1 x 3 stuk(s) |
| Analyseresultaat | < 0.1 m/m % (niet aantoonbaar) Geen Asbest |
| Aanpak vervolg | N.v.t. geen asbest aangetoond |

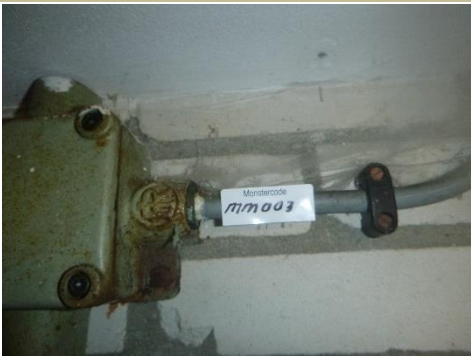
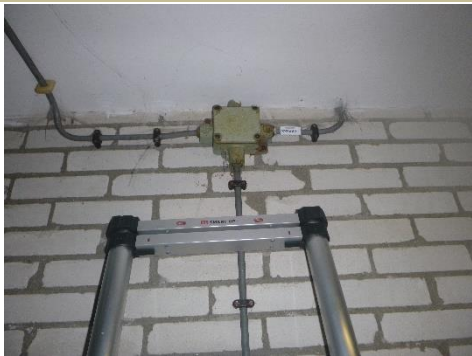
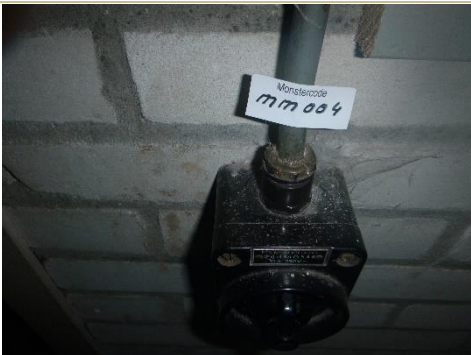
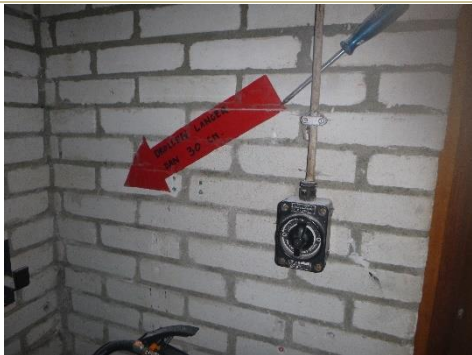
| Bronnummer | B002 |

| Bronnummer | B002 |
|---|---|
| Locatie | Ruimte 1.01 en 1.02, bij elektra |
| Omschrijving materiaal | Wartelkit |
| Hoeveelheid | 1 x 7 stuk(s) |
| Analyseresultaat | < 0.1 m/m % (niet aantoonbaar) Geen Asbest |
| Aanpak vervolg | N.v.t. geen asbest aangetoond |

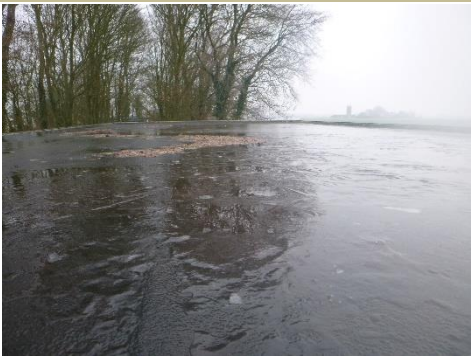
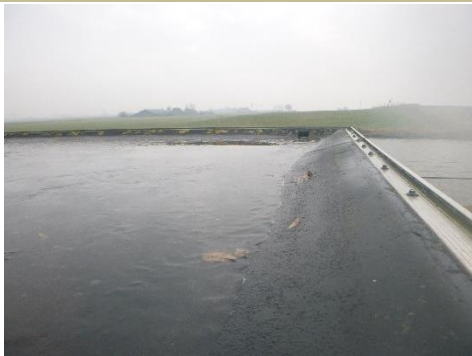
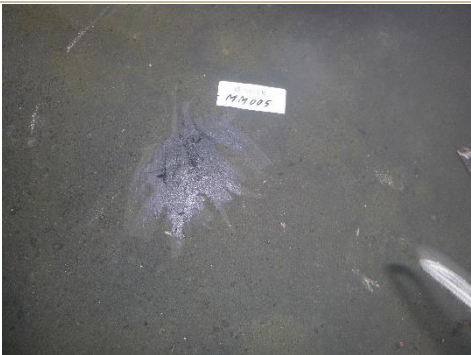
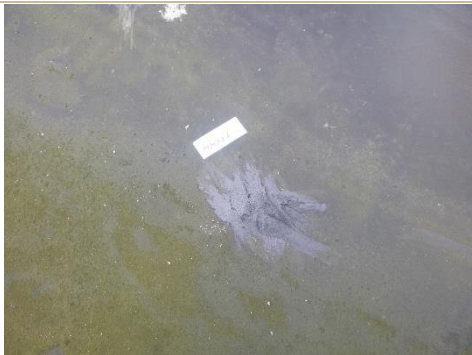
| Bronnummer | B003 |

| Bronnummer | B003 |
|---|---|
| Locatie | Dak, dakbedekking |
| Omschrijving materiaal | Dakleer, alle lagen |
| Hoeveelheid | 1 x 32 m <sup>2</sup> |
| Analyseresultaat | < 0.1 m/m % (niet aantoonbaar) Geen Asbest |
| Algemene opmerking | Alle lagen zijn analytisch onderzocht. |
