# Asbestinventarisatie conform Arbeidsomstandighedenregeling

DPO Deinum (05H09)  
Gebouw B9590

Trekwei 12  
9033 WC Deinum

Opdrachtgever: Rijksvastgoedbedrijf

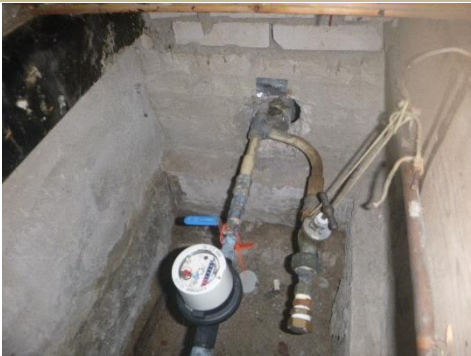
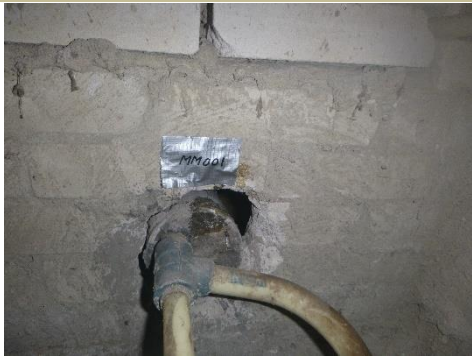
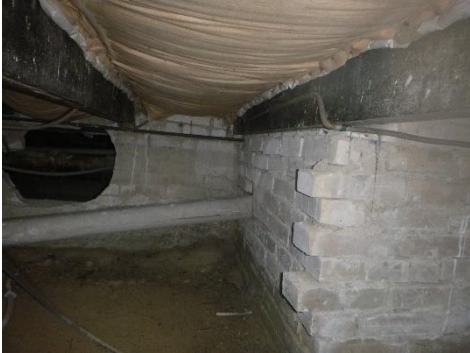
| Bronnummer | B001 |

| Bronnummer | B001 |
|---|---|
| Omschrijving materiaal | Mantelbuis |
| Hoeveelheid | 1 x 5 m' |
| Analyseresultaat | 10-15 m/m % chrysotiel |
| Risicoklasse | 2 |
| Aanpak vervolg | Het aangetroffen asbesthoudende materiaal vormt geen direct blootstellings-/verspreidingsrisico. |
| Algemene opmerking | De buis loopt door tot de buitengevel. |

| Bronnummer | B001 |
|---|---|
| Verwijdermethode | Overig (als geheel verwijderen niet mogelijk is) |
| Urgentie: | Asbestverwijdering op natuurlijk moment uitvoeren |

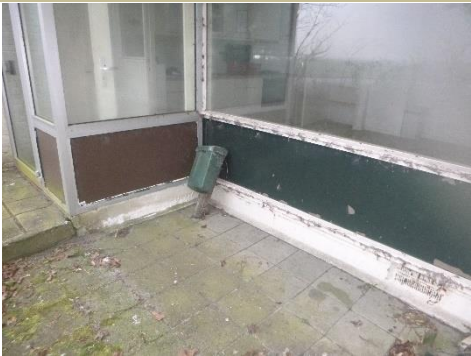
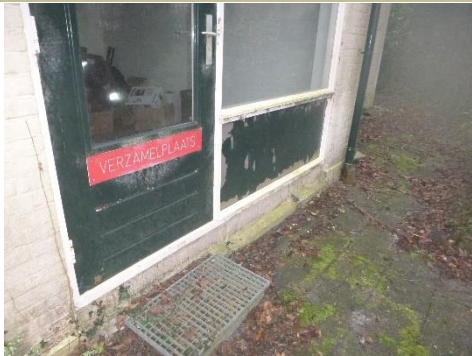
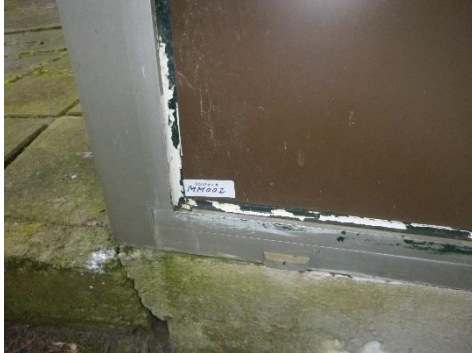
| Bronnummer | B002 |

| Bronnummer | B002 |
|---|---|
| Omschrijving materiaal | Borstweringspanelen |
| Hoeveelheid | 1 x 4 stuk(s) |
| Analyseresultaat | 10-15 m/m % chrysotiel |
| Risicoklasse | 2 |
| Aanpak vervolg | Het aangetroffen asbesthoudende materiaal vormt geen direct blootstellings-/verspreidingsrisico. |

| Bronnummer | B002 |
|---|---|
| Verwijdermethode | Demontage (als geheel verwijderen) |
| Urgentie: | Asbestverwijdering op natuurlijk moment uitvoeren |

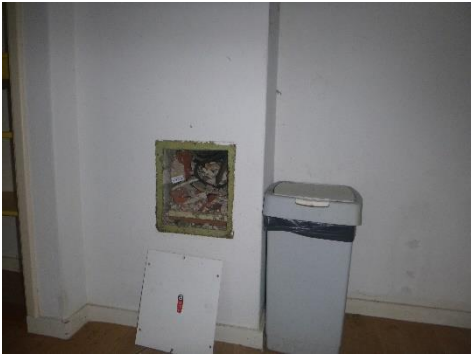
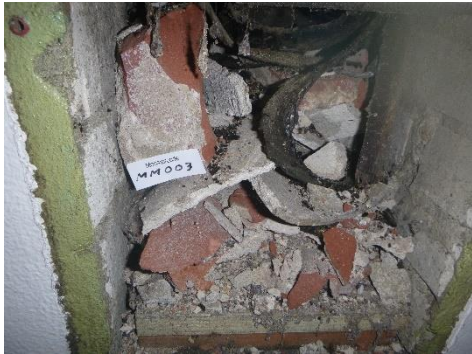
| Bronnummer | B003 |

| Bronnummer | B003 |
|---|---|
| Omschrijving materiaal | Restanten buis |
| Hoeveelheid | 1 x 0,5 m <sup>2</sup> |
| Oppervlaktestructuur | Ernstig |
| Analyseresultaat | 10-15 m/m % chrysotiel<br>2-5 m/m % crocidoliet |
| Risicoklasse | 2A |
| Aanpak vervolg | Het aangetroffen asbesthoudende materiaal vormt geen direct blootstellings-/verspreidingsrisico. |

| Bronnummer | B003 |
|---|---|
| Verwijdermethode | Overig (als geheel verwijderen niet mogelijk is) |
| Urgentie: | Asbestverwijdering op natuurlijk moment uitvoeren |

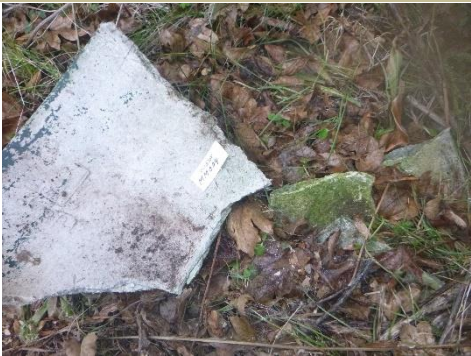
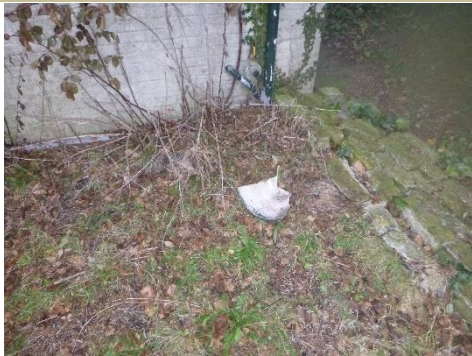
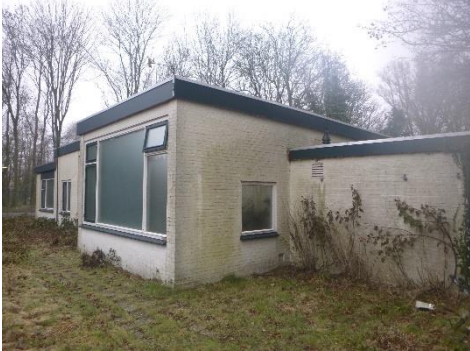
| Bronnummer | B004 |

| Bronnummer | B004 |
|---|---|
| Omschrijving materiaal | Plantenbak |
| Oppervlaktestructuur | Ernstig |
| Analyseresultaat | 10-15 m/m % chrysotiel |
| Risicoklasse | 2 |
| Aanpak vervolg | Het aangetroffen asbesthoudende materiaal vormt geen direct blootstellings-/verspreidingsrisico. |
| Algemene opmerking | De plantenbak is in stukken gebroken. |

| Bronnummer | B004 |
|---|---|
| Verwijdermethode | Los asbesthoudend materiaal direct verpakken |
| Urgentie: | Asbestverwijdering op natuurlijk moment uitvoeren |

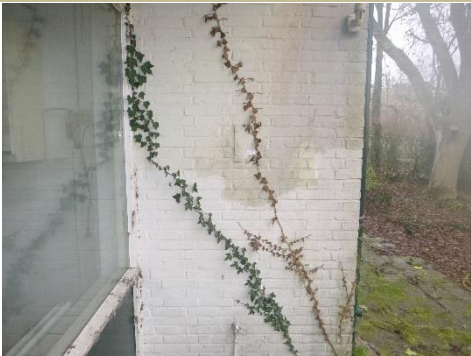
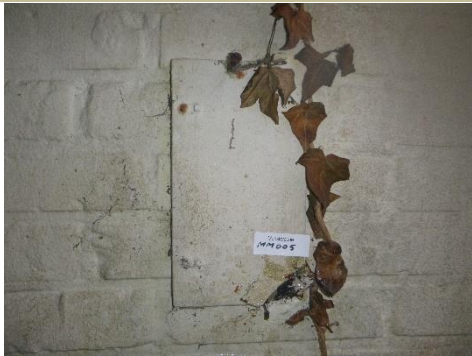
| Bronnummer | B005 |

| Bronnummer | B005 |
|---|---|
| Omschrijving materiaal | Plaatje aan de muur |
| Hoeveelheid | 1 x 0,25 m <sup>2</sup> |
| Monstercode | MM005 |

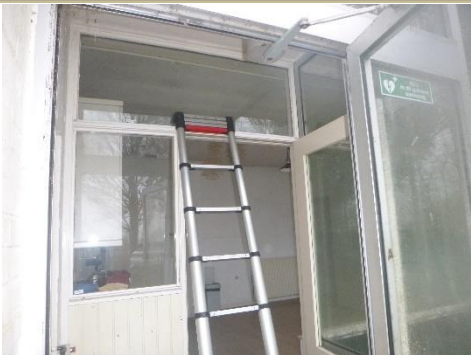
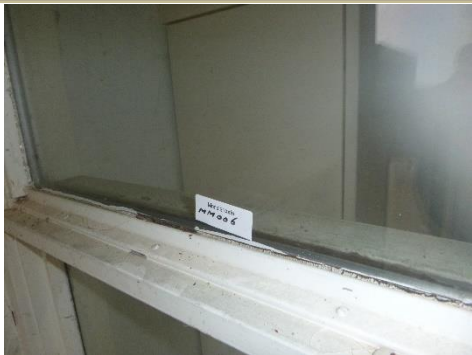
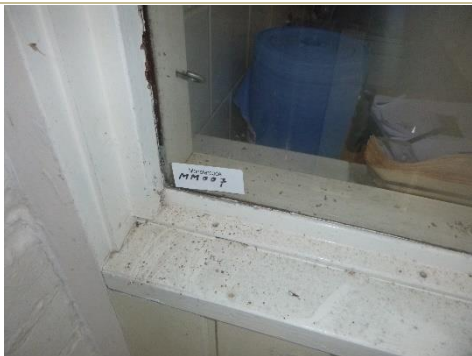
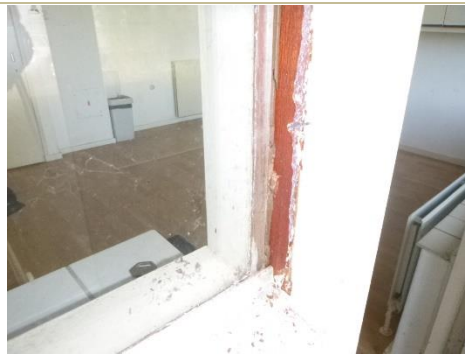
| Bronnummer | B006 |
|---|---|
| Locatie | Ruimte 1.10/1.11, ramen |
| <p>Algemene opmerking:</p> <p>Tijdens eerder uitgevoerd onderzoek in 2022 is in een van de monsters asbest aangetoond (0,1-2 m/m % chrysotiel). Tijdens de actualisatie zijn in monster MM006 en MM007, geen asbest aangetoond. Daarop zijn aanvullend monsters genomen, MM015 t/m MM018. Ook in de aanvullende monsters is geen asbest aangetoond. Derhalve kan worden geconcludeerd dat de beglazingskit geen asbest bevat. De kit is tot achter de glaslaten bemonsterd.</p> | |

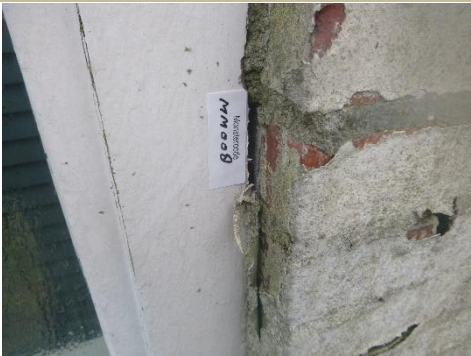
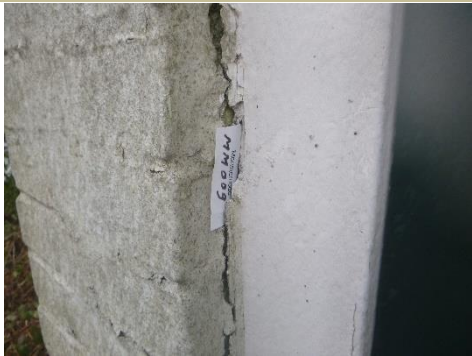
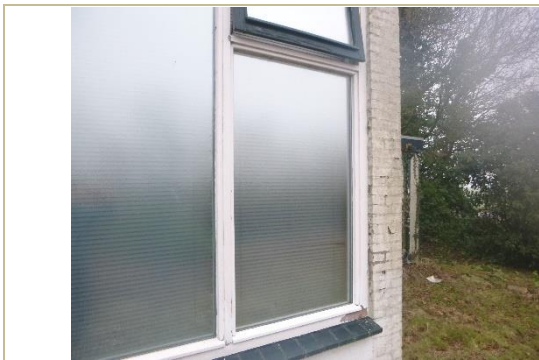
| Bronnummer | B007 |

| Bronnummer | B007 |
|---|---|
| Locatie | Buitengevel |

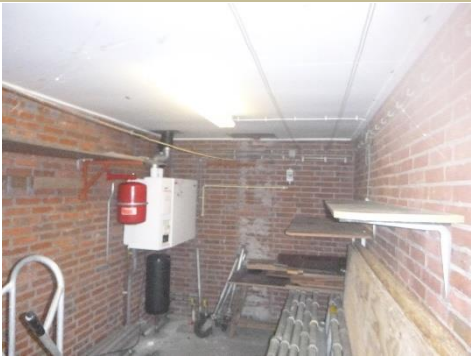
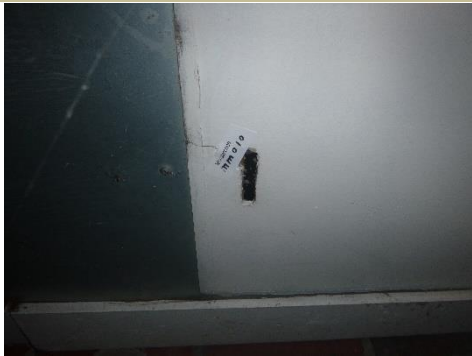
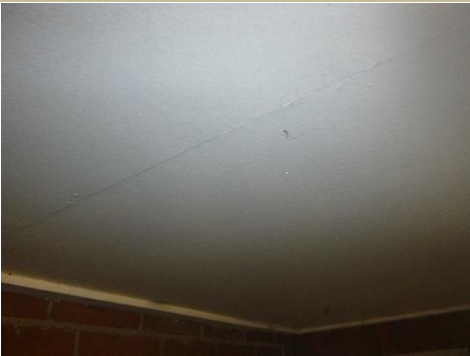
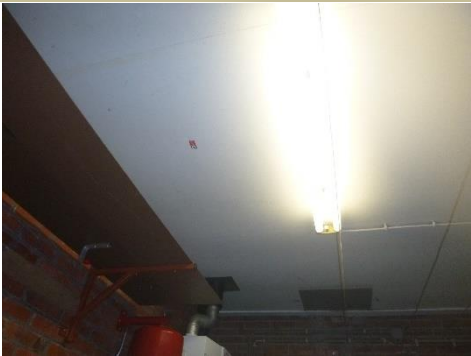
| Bronnummer | B008 |

| Bron Nr. | Omschrijving materiaal | Locatie | Hoeveelheid | Monster-code | Analyseresultaat | Hecht-gebonden | Risico-klasse |
|---|---|---|---|---|---|---|---|
| B008 | Plafondbeplating | Ruimte 1.14, cv-ruimte | 1 x 7,4 m <sup>2</sup> | MM010 | 2-5 m/m % chrysotiel | Ja | 2 |

| Bronnummer | B008 |
|---|---|
| Locatie | Ruimte 1.14, cv-ruimte |

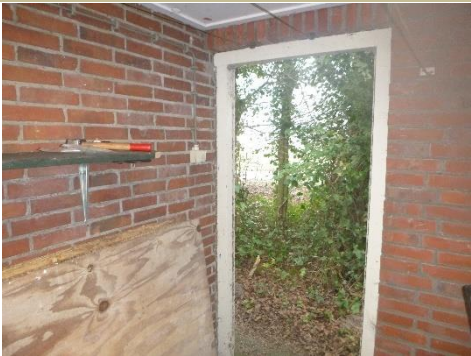
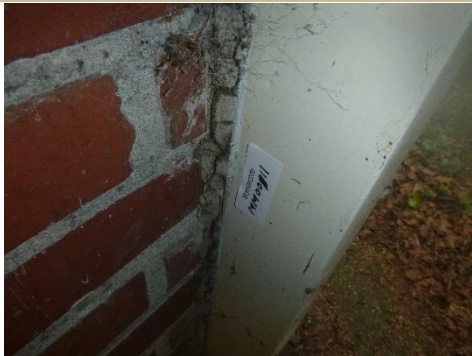
| Bronnummer | B009 |

| Bronnummer | B009 |
|---|---|
| Locatie | Ruimte 1.14, cv-ruimte |

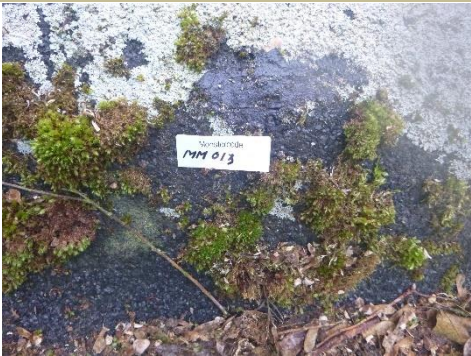
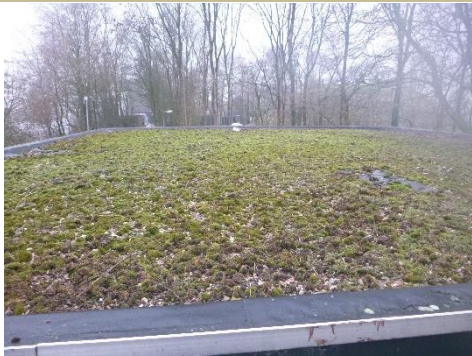
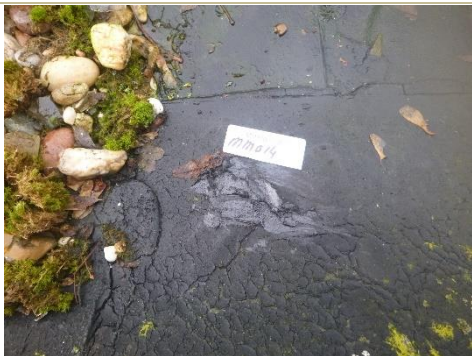
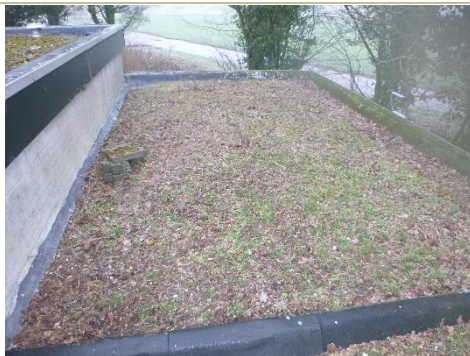
| Bronnummer | B010 |

| Bronnummer | B010 |
|---|---|
| Locatie | Dak, dakbedekking |

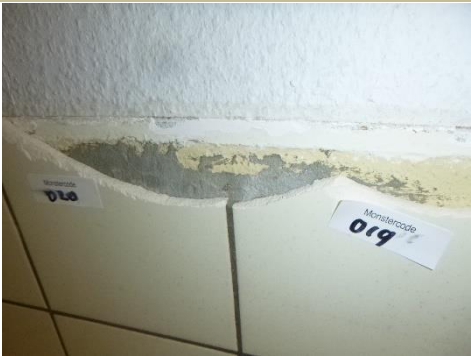
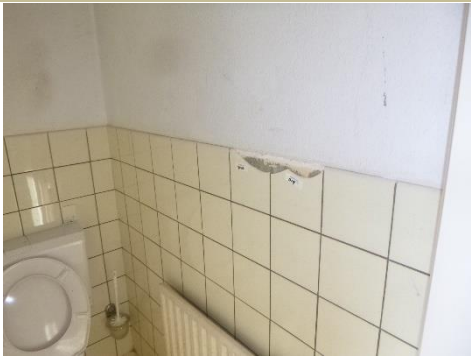
| Bronnummer | B011 |

| Bronnummer | B011 |
|---|---|
| Locatie | Ruimte 1.04 |

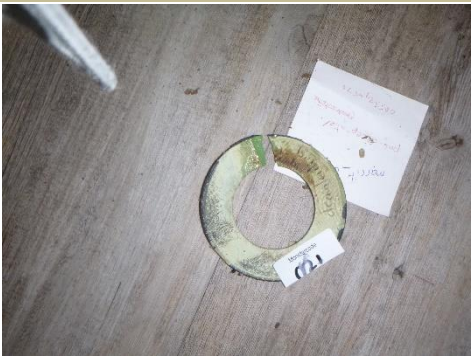
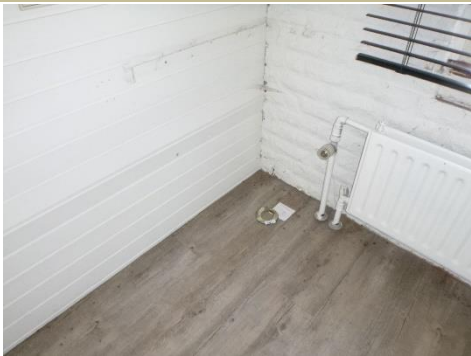
| Bronnummer | B012 |

| Bronnummer | B012 |
|---|---|
| Locatie | Ruimte 1.06 |

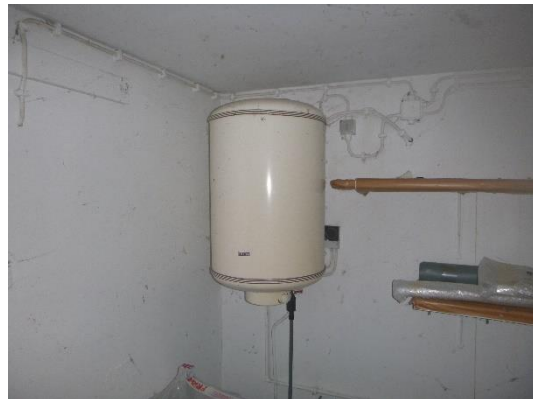
Onverdachte boiler.

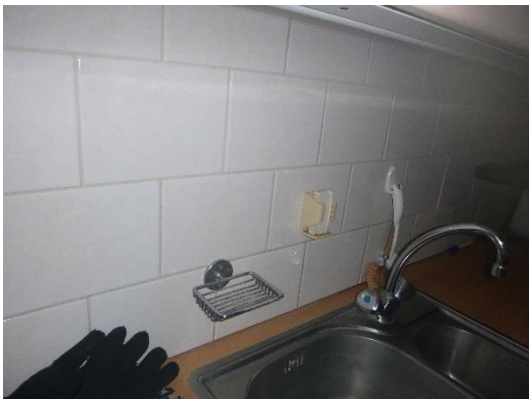
Asbestvrije tegellijm in ruimte 1.10.

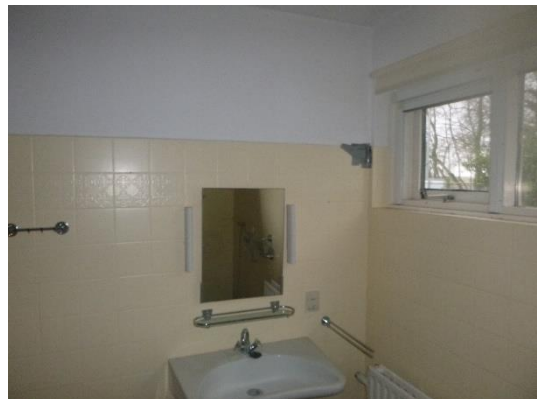
Asbestvrije tegellijm in 1.07.

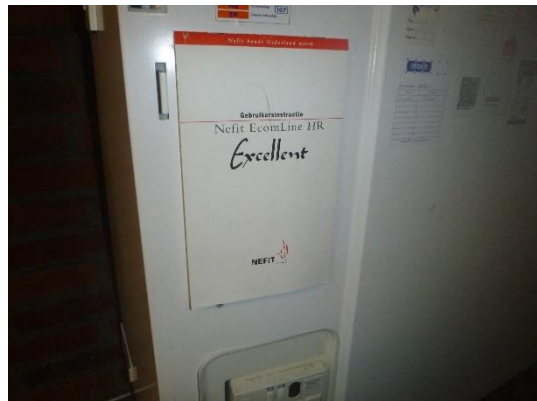
Onverdachte cv-ketel.
