# ASBESTINVENTARISATIE

Projectomvang: 05H09, object B9564

Trekwei 12

21 september 2022

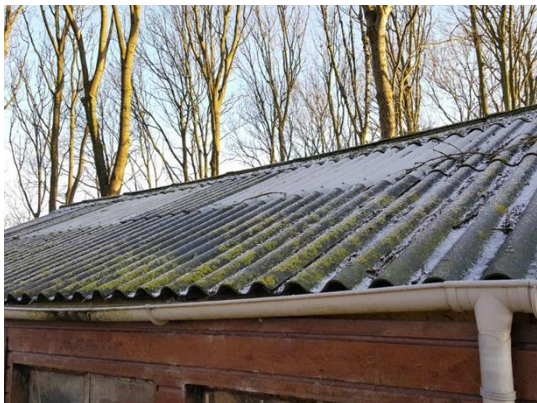
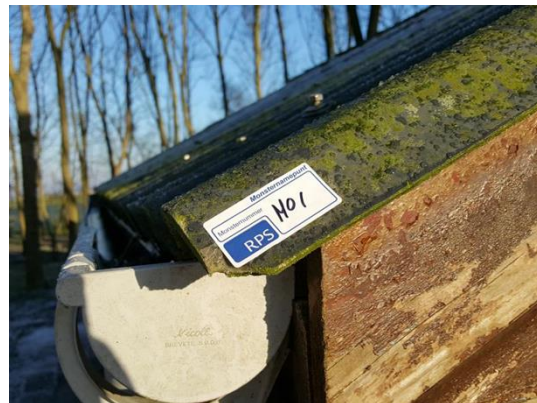
| <b>Bron</b> | Golfplaten | |
| <b>Ruimte</b> | Trekwei 12, Ruimte 1.01 | |
| <b>Omschrijving</b> | Als dakbedekking op het dak | |
| <b>Asbestsoort(en)</b> | Niet aantoonbaar | <b>Percentage (%)</b> < 0,1 |
| <b>Beschadigd</b> | Niet | |
| <b>Verweerd</b> | Licht | |
| <b>Toelichting / advies:</b> | Na analyse blijkt dit materiaal geen asbest te bevatten. | |

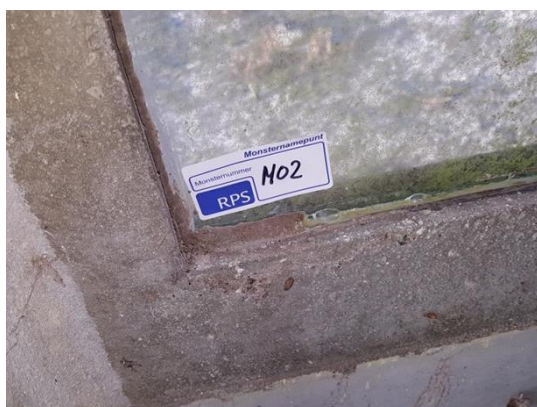
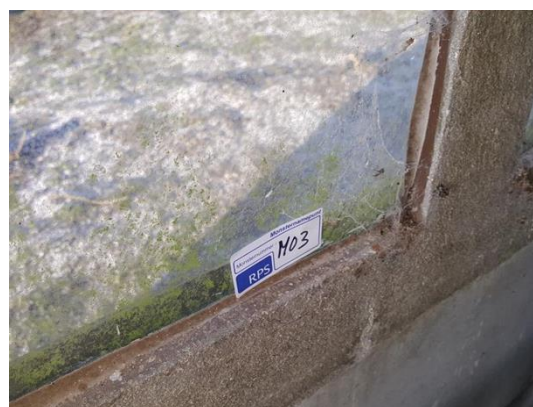
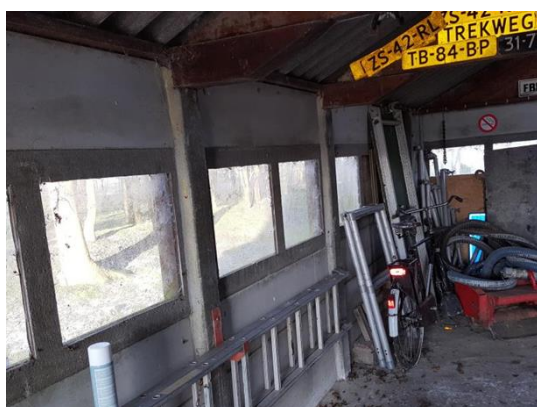
| Bronnummer | B02 | |
|---|---|---|
| <b>Bron</b> | Kit | |
| <b>Ruimte</b> | Trekwei 12, Gevel | |
| <b>Omschrijving</b> | Als beglazingskit | |
| <b>Asbestsoort(en)</b> | Niet aantoonbaar | <b>Percentage (%)</b> < 0,1 |
| <b>Beschadigd</b> | Niet | |
| <b>Verweerd</b> | Niet | |
| <b>Toelichting / advies:</b> | Na analyse blijkt dit materiaal geen asbest te bevatten. | |

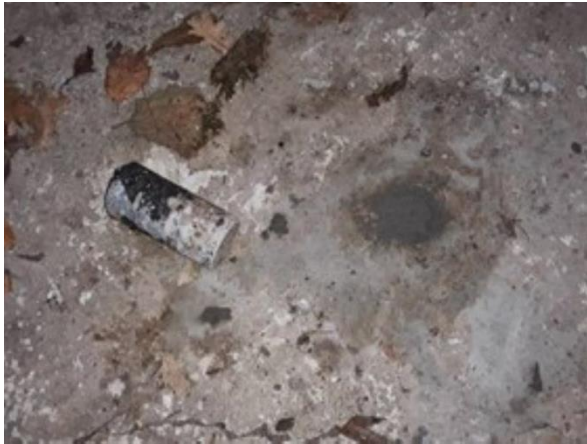
FB01: In de 2 kernboringen van de betonnen vloer zijn geen asbestverdachte materialen waargenomen.

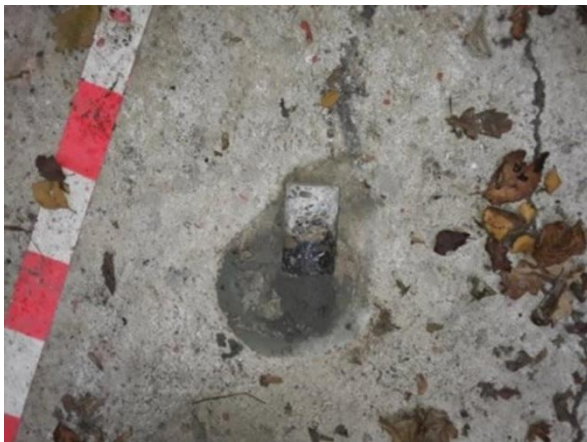
FB02: In de 2 kernboringen van de betonnen vloer zijn geen asbestverdachte materialen waargenomen.
