## Conditiemeting NEN2767

3512EW  
St. Gregoriuscollege  
Nobeldwarsstraat 9  
3512 EW Utrecht  
Inspectie datum: 06-01-2026  
Naam inspecteur: Frédérique Sonnemans

Sint Gregoriuscollege te Utrecht

# Analyse scheurvorming

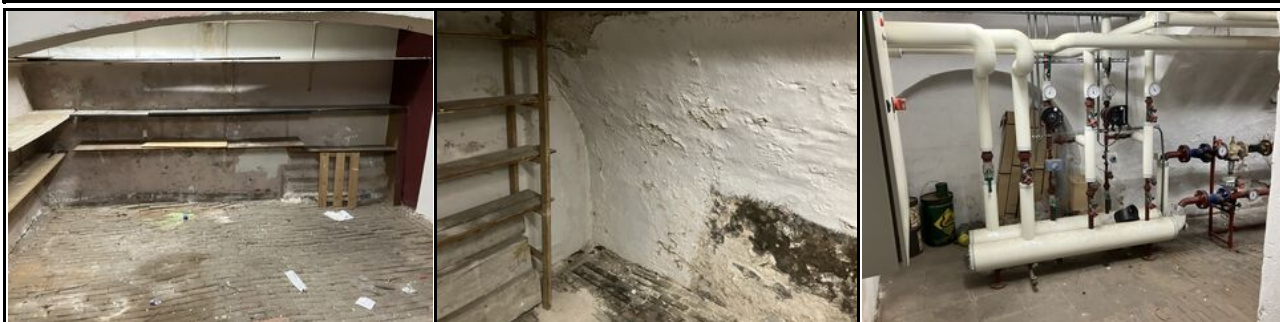
Installatie stadverwarming. In de kelder zijn geen grote noemenswaardige gebreken en/of scheuren aanwezig. De vloerafwerking, een klinkerafwerking, is op sommige plekken verzakt. Het stucwerk op de gemetselde gewelven en muren is op plekken los en in een matige staat. Hier is ook zichtbaar dat in het verleden een latexlaag over de oude kalkstuc laag is aangebracht, dit hecht niet goed. Ter plaatse van de koekoek aan de voorgevel is wat vochtschade zichtbaar. Ten tijde van de inspectie is de kelder droog.

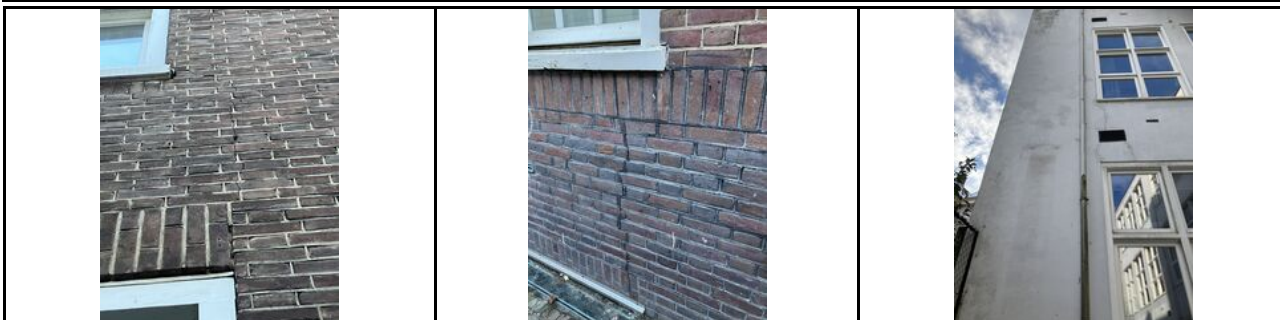
Op diverse plekken zijn scheuren zichtbaar in het metselwerk. De deel van de scheuren zijn op de overgang tussen onderkelderde en niet onderkelderde delen, of ter plaatse van aansluiting uit bouwdelen van diverse bouwjaren. Een rapportage met betrekking tot de scheurvorming en hersteladvies wordt apart opgenomen.

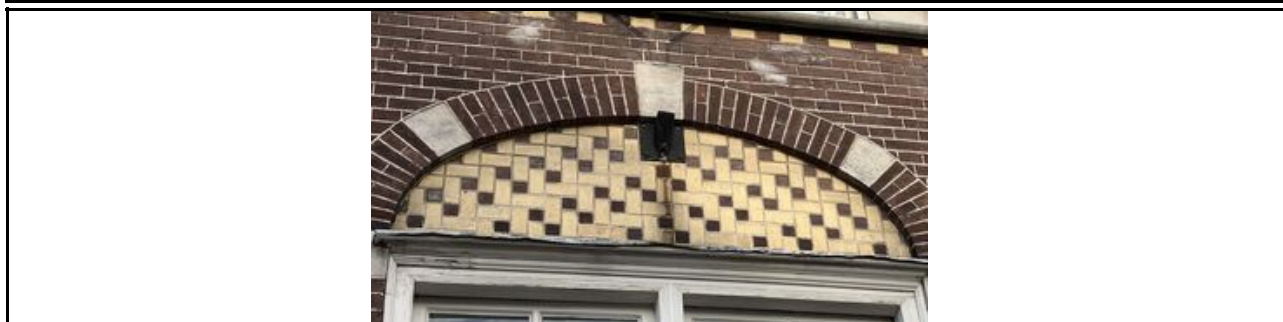
Over het algemeen in een goede staat, plaatselijk wat verwerking en vervuiling. Ter plaatse van de vlaggenmast boven het raamkozijn is het metselwerk aangetast door de corrosie van de vlaggenmast.

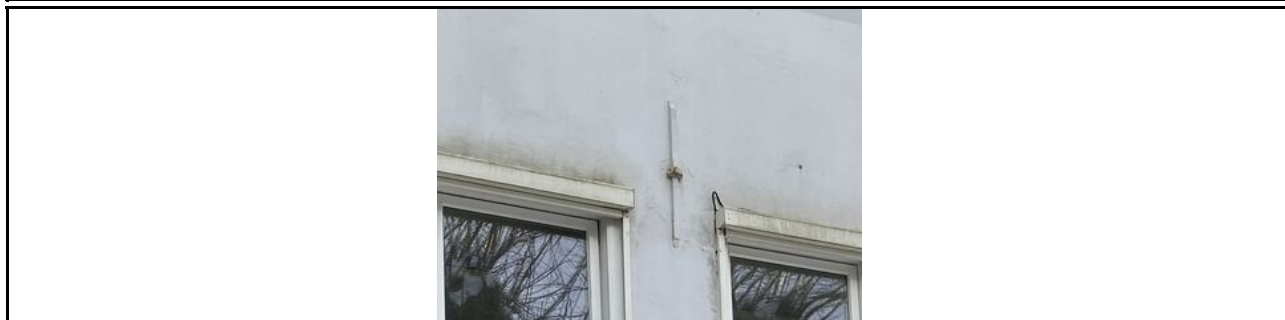
Plaatselijk corrosie zichtbaar van het oog van de strop, lichte scheurvorming zichtbaar rondom het anker. Advies om het anker rondom uit te hakken, roestwerend te behandelen en omliggend werk weer in te boeten.

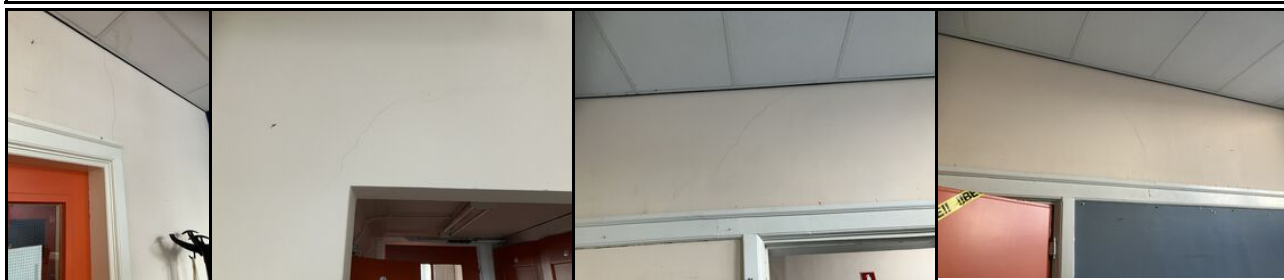
Ter plaatse van de uitbreiding in 1927, waarbij in de gangzone een nieuwe trap aangebracht is, is scheurvorming zichtbaar in de muren.  
 Ook is er scheurvorming zichtbaar ter plaatse van een later (1967, verbouwing scheikundelokaal) aangebrachte opening, waarschijnlijk is bovenliggend metselwerk onvoldoende opgevangen door een latei.

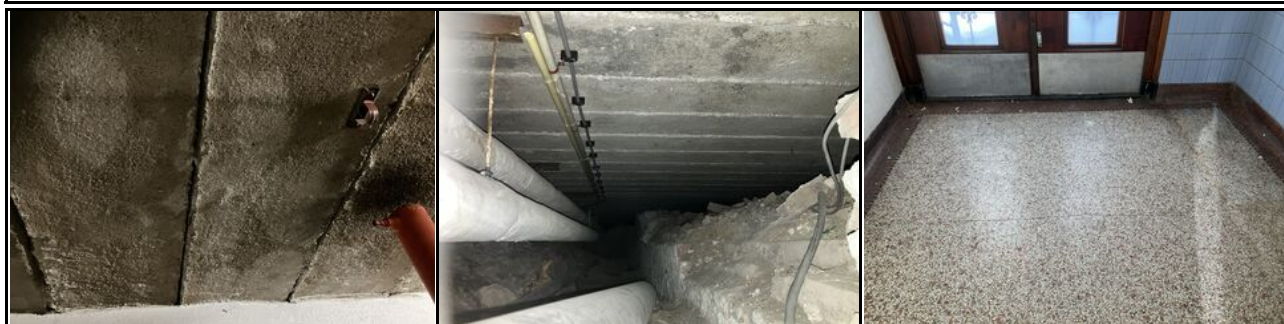
De vloer van de gangzones betreft een betonnen systeemvloer, vermoedelijke een Siegart-vloer. Aan de onderzijde (alleen zichtbaar in de kelderruimte) is zichtbaar dat deze vloerdelen verweerd zijn en ongelijkmatig liggen. Gezien de scheuren in de bovenliggende terazzovloer is dit algemeen voorkomend. Onbekend of dit constructieve gevolgen heeft. Nader onderzoeken

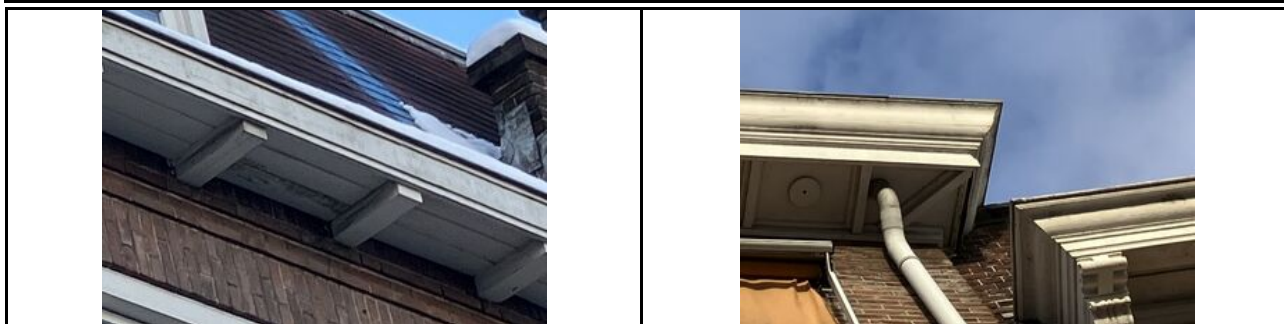
Op een aantal plekken is vermoedelijk houtrot aanwezig van de gootbodern, gootklossen en aftimmering.

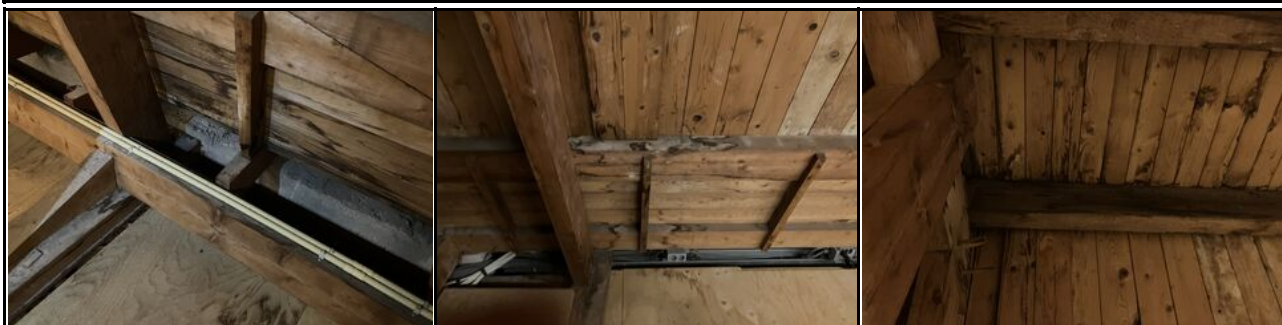
op een aantal plekken zijn schades zichtbaar van lekkages. Op dit moment voelen aan plekken droog aan, aangenomen wordt dat de lekkages verholpen zijn.

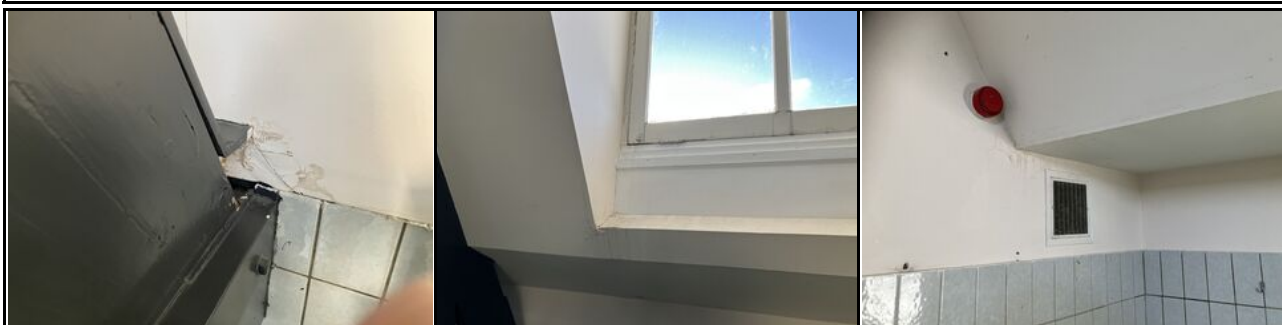
De kapconstructie is afgetimmerd. Op een aantal plaatsen zijn (oude) lekkage plekken zichtbaar. Met name ter plaatse van de blokkeel, ter plaatse van de dakkapel en ter plaatse van de aansluiting op het platte dak. Op het moment van de inspectie is geen lekkage waargenomen. De goot en het platte dak zijn niet geïnspecteerd vanwege de sneeuwval.

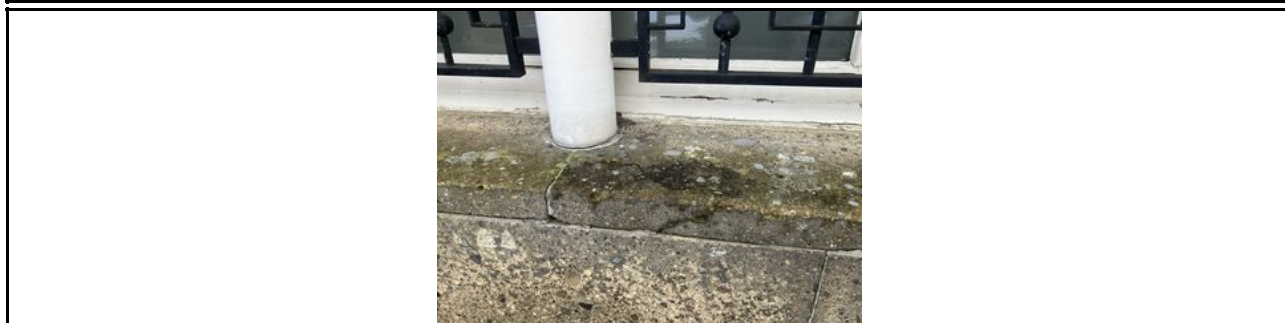
Scheurvorming zichtbaar van de tufstenen plint ter plaatse van de aansluiting van de kolom. Vermoedelijk uitzetting van het staal.

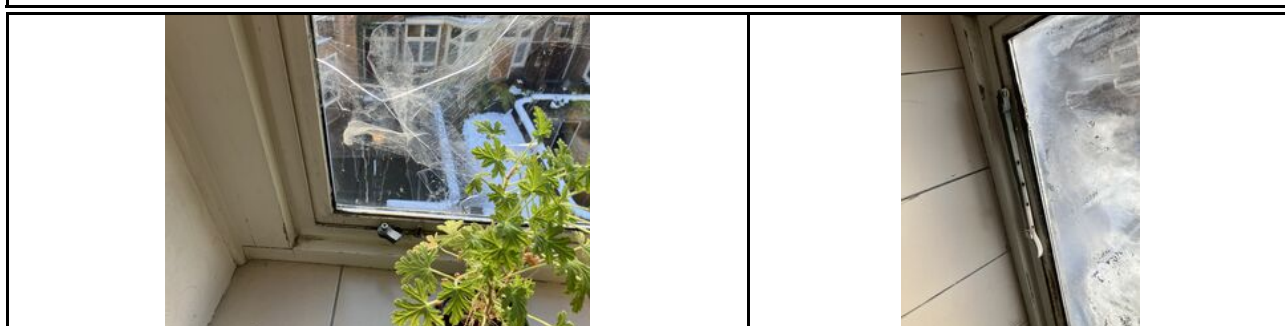
Glasbreuk en lekkage van de beglazing, mogelijk spanning in het glas door corrosie van het stalen raam

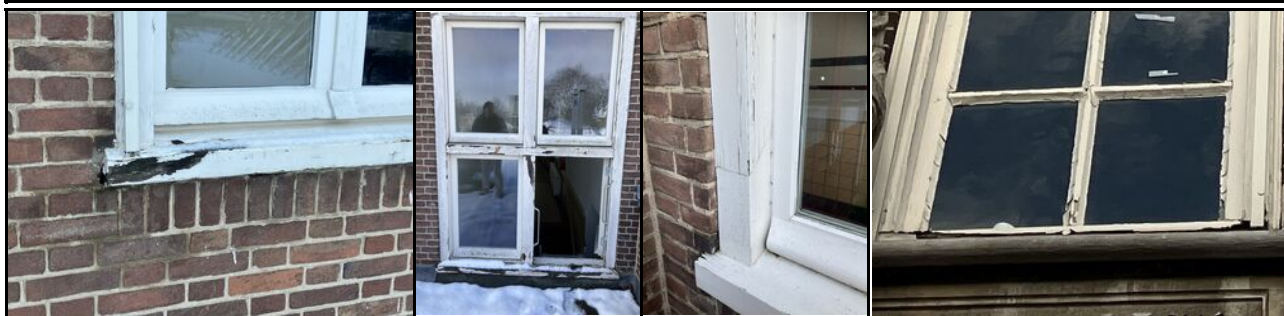
Hoewel er een diverse beeld aanwezig is en de houten kozijnen uit diverse bouwjaren aanwezig zijn, is er veel schade zichtbaar aan de houten kozijnen. Met name ter plaatse van de liggende delen en aansluitingen. Zichtbaar is dat in het verleden een groot aantal onderdorpels en onderzijde stijlen zijn vervangen, boven deze vervangingen is veel schade zichtbaar. Daarbij is bij veel kozijnen een grote opening aanwezig tussen de bovenzijde kozijn en het metselwerk.

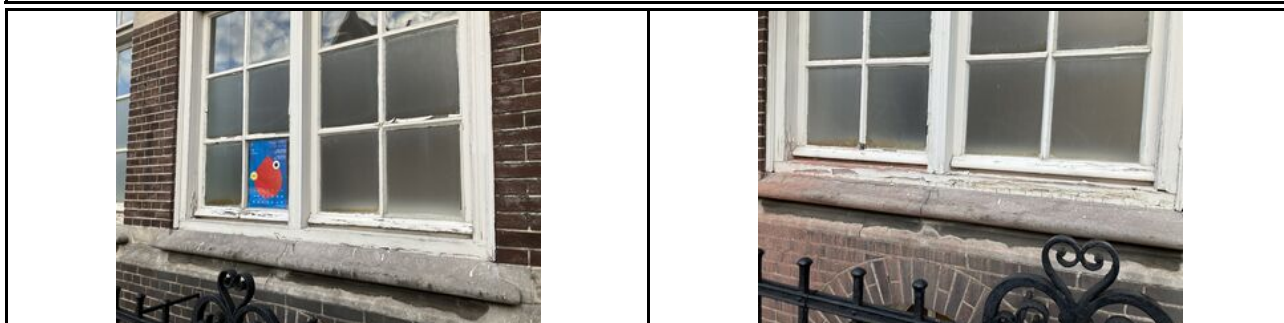
Uitgevallen voegwerk tussen de hardstenen delen

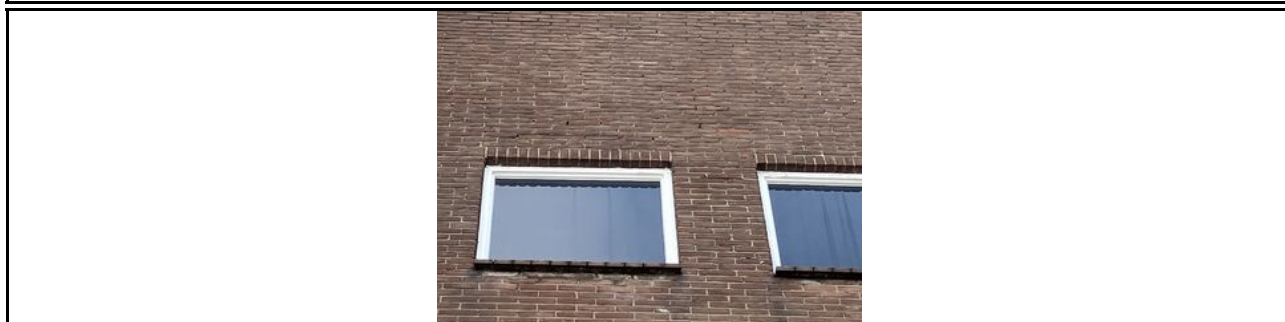
Openstaande voegen tussen de raamdorpelstenen. Bij juiste detaillering leidt dit niet tot lekkages

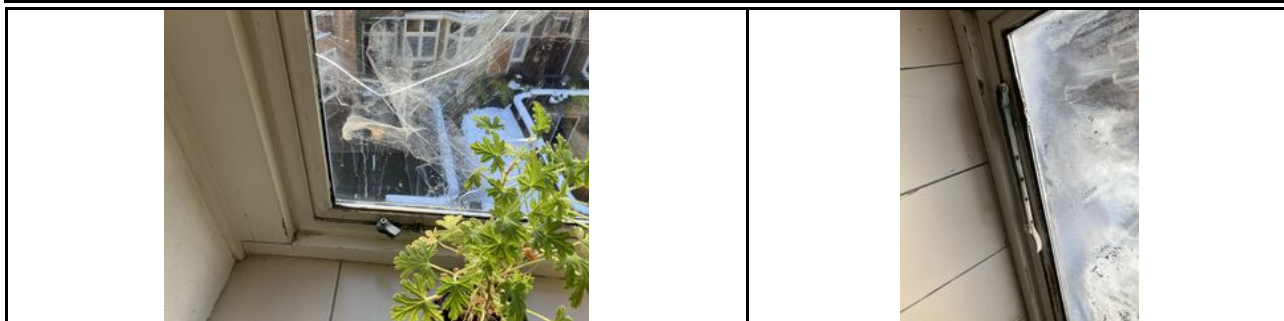
Plaatselijk corrosie, met name aan de onderzijde van het raam. Vervolgschade aan beglazing zichtbaar.

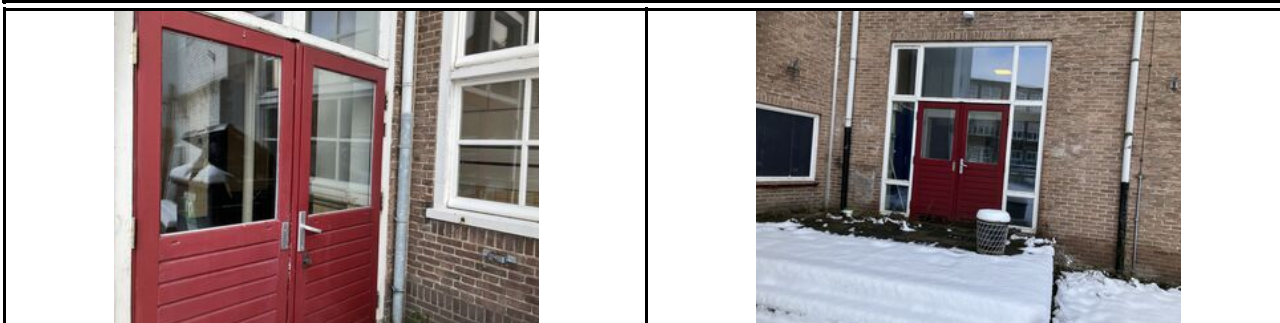
Vanwege het vele gebruik van de deuren, is er wat schade zichtbaar aan het hang- en sluitwerk, de deurnaalden. Ook sluiten alle deuren niet even soepel.

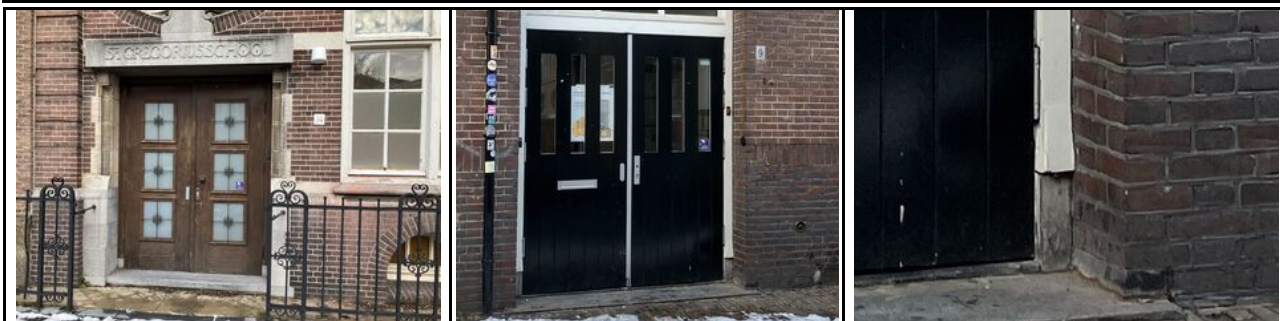
Aan de onderzijde is schade zichtbaar aan de deuren. Ter plaatse van de entreedeur aan de Nobeldwarsstraat is er schade zichtbaar onderaan de kozijnstijlen, het lijkt alsof deze van de neuten afgeschoven is. Vermoedelijk door het vele gebruik van de deuren.

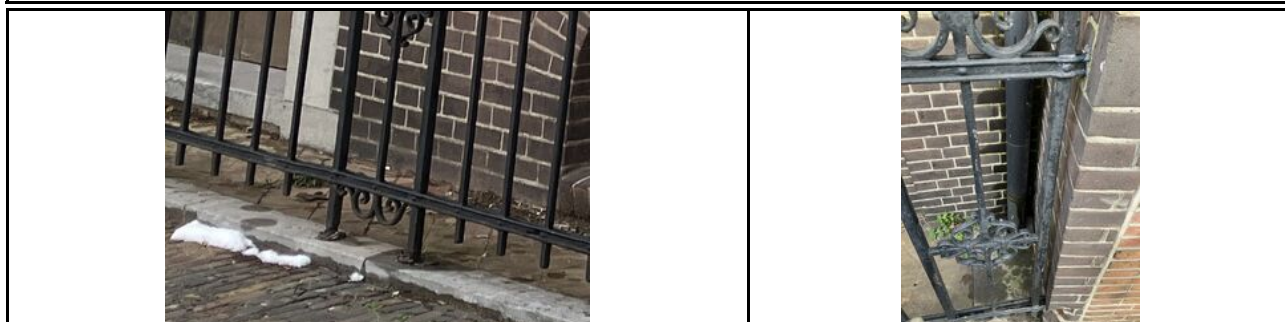
Plaatselijk beginnende corrosie zichtbaar. Met name de bevestigingen van de pootjes op het hardsteen.

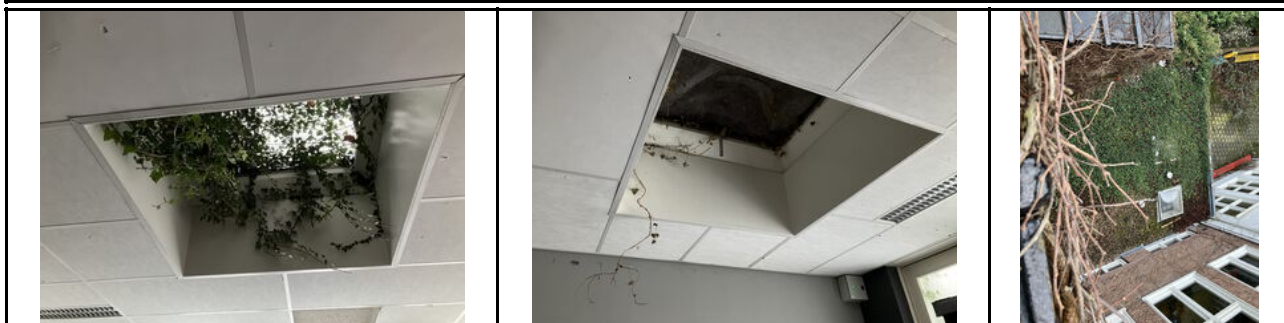
Door twee van de drie dakramen groeit een klimop naar binnen. Vanwege de sneeuw de exacte schade niet kunnen bepalen.

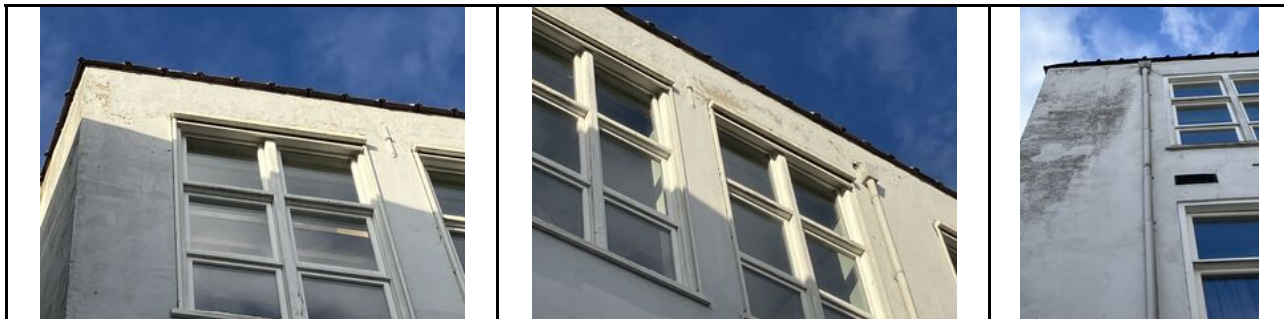
Het pleisterwerk onthecht, met name langs de bovenzijde. Waarschijnlijk wordt dit veroorzaakt door een hoge vochtbelasting.  
 Ook is er vervuiling en scheuren zichtbaar

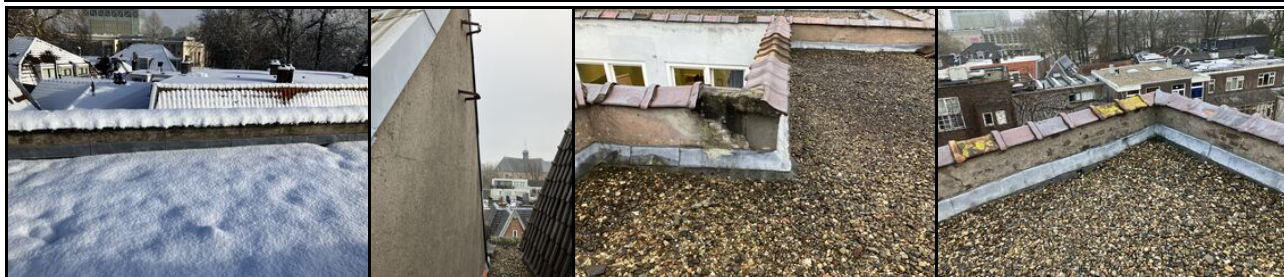
Achterzijde van de dakranden zijn voorzien van een cementstuc. Evenals de topgevel van het hellende dak 1909. Betreft erg harde cementstuc. Scheurvorming en verwerking zichtbaar. openstaande verbindingen net boven de loodslabbe

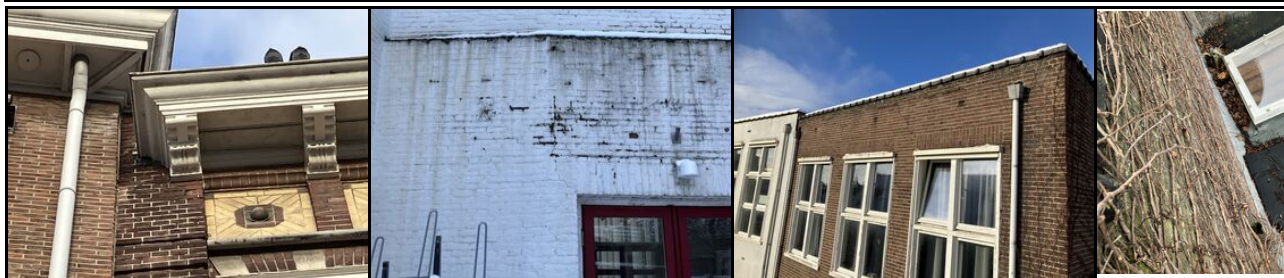
Er lijkt een redelijk harde cementvoeg te zijn toegepast. De voeg is aan het verzanden en plaatselijk is het voegwerk uitgevallen. Ook is er op enkele plaatsen een hoge vochtbelasting en mosgroei zichtbaar. Dit is een teken dat onderliggend voegwerk zijn functie verloren heeft.  
 De zijgevels met de belendende panden zijn niet geïnspecteerd.  
 De zijgevel 1927 is begroeit met klim-op, vermoedelijk is de voeg hier ernstig verzand

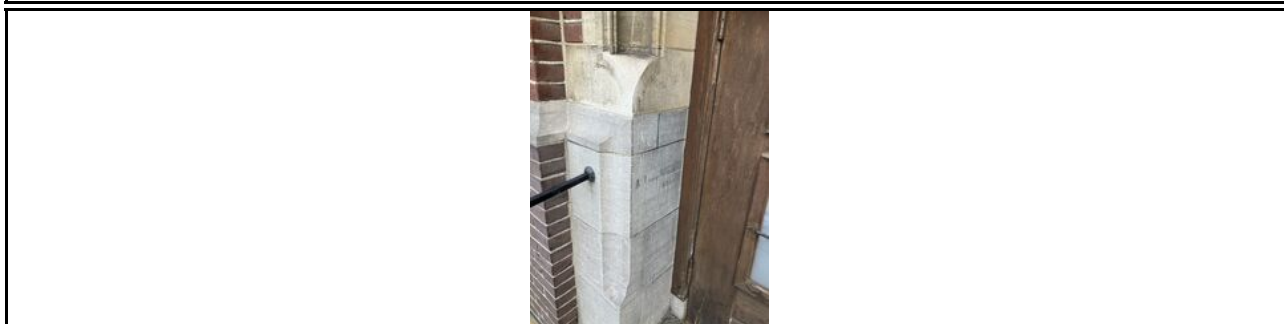
Het voegwerk is verweerd en plaatselijk uitgevallen

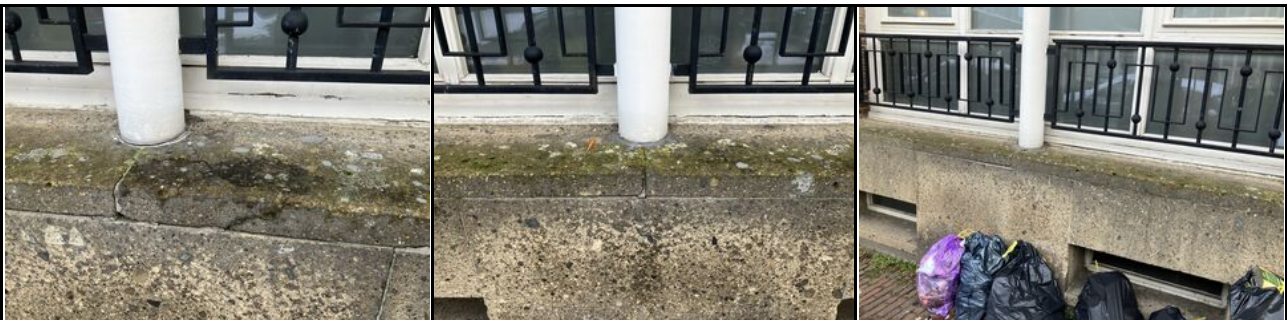
Het tufsteen is redelijk poreus, aan de bovenzijde is geen afschot aanwezig, hierdoor blijft de steen lang vochtig. Ter plaatse van de kolommen is schade zichtbaar aan het tufsteen, vermoedelijk vanwege het corroderen en uitzetten van het staal.

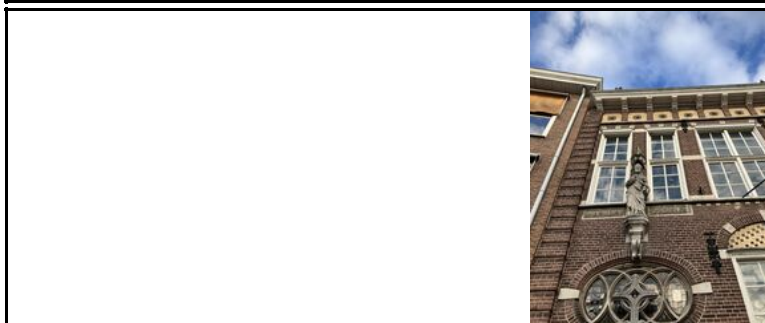
Plaatselijk wat schade en vervuiling zichtbaar

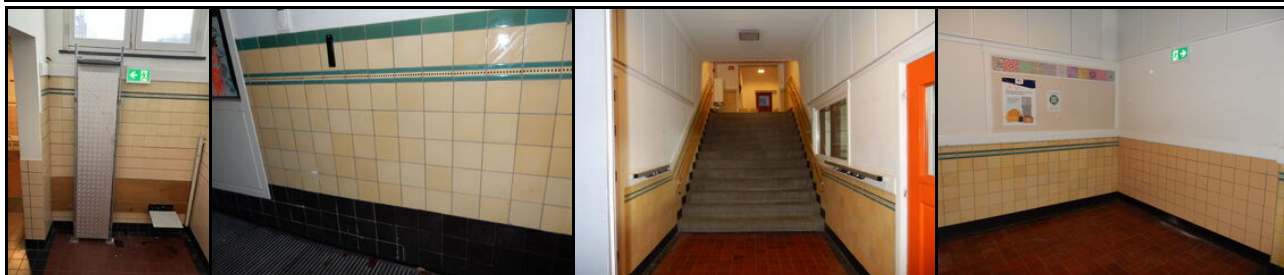
Op veel plekken zijn oude bevestigingen, beschadigingen en later vervangen tegels zichtbaar met kleurverschillen

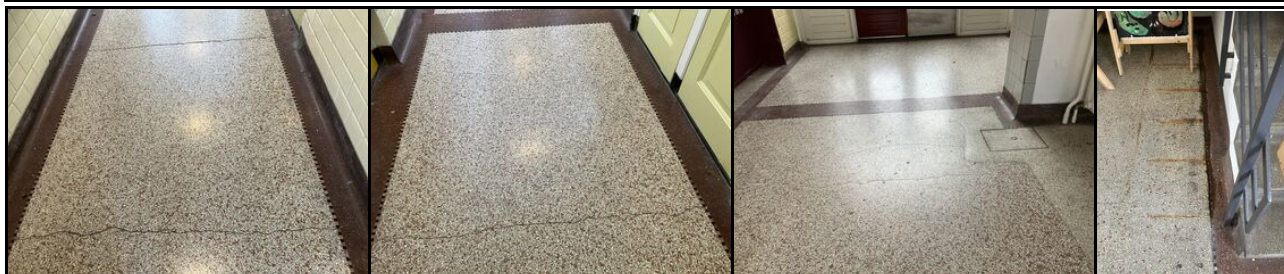
Algemeen beeld is dat er dwars op de looproute scheuren zichtbaar zijn in de vloerafwerking. Vermoedelijk heeft dit te maken met de toegepaste ondergrond van een betonnen systeenvloer. Ook is er slijtage zichtbaar vanwege het intensieve gebruik. Op een locatie is sprake van beschadiging, waarschijnlijk door een kast o.i.d. die er gestaan heeft.

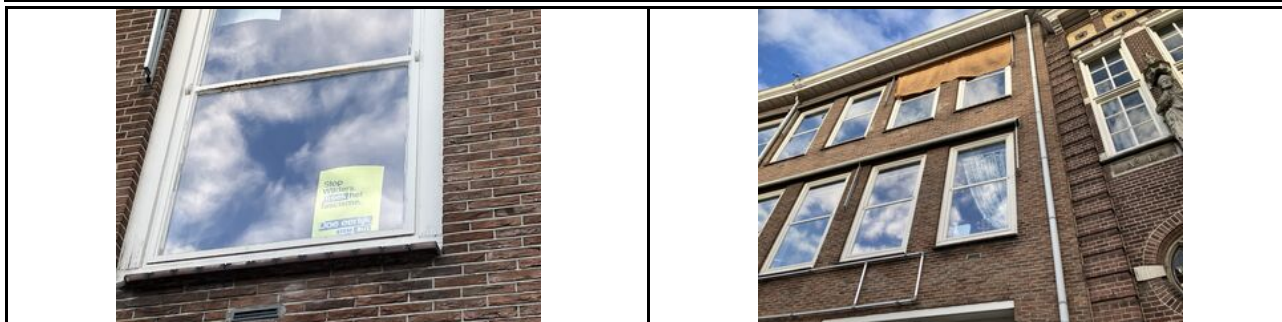
Over het algemeen is glansverlies zichtbaar en vervuiling met name van de onderdorpels. Plaatselijk is corrosie zichtbaar en afbladderen van de verf.

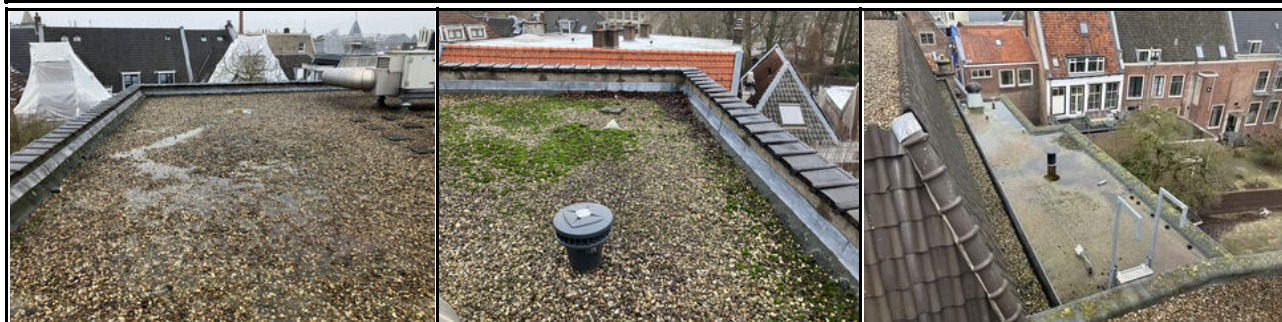
Op diverse plekken zijn plassen zichtbaar op de daken, afschot richting h.w.a. is onvoldoende. Plaatselijk mosbegroeiing. Grind is ingezakt in de dakbedekking

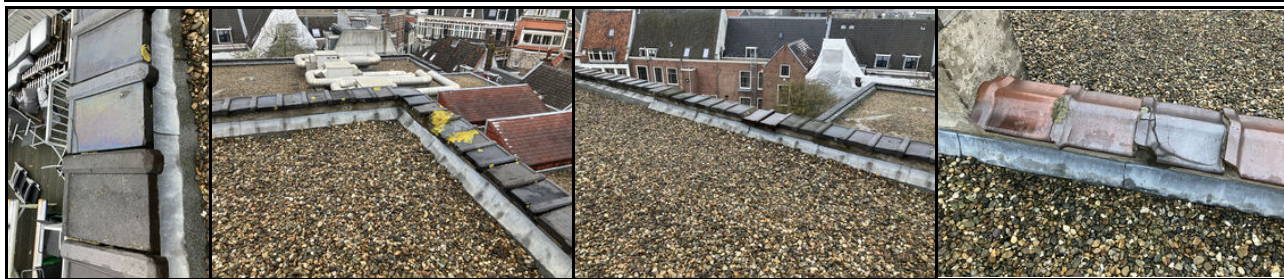
Op het bouwdeel 1909 zijn geglazuurde ezelsrug-vorsten aanwezig. De latere bouwdelen zijn voorzien van platte geglazuurde dakrandafwerkingen. Het glazuur vertoont craquelé, er is sprake van scheurvorming en een aantal ontbrekende pannen. Het cementbed is in een slechte staat, openstaande aansluitingen zichtbaar.

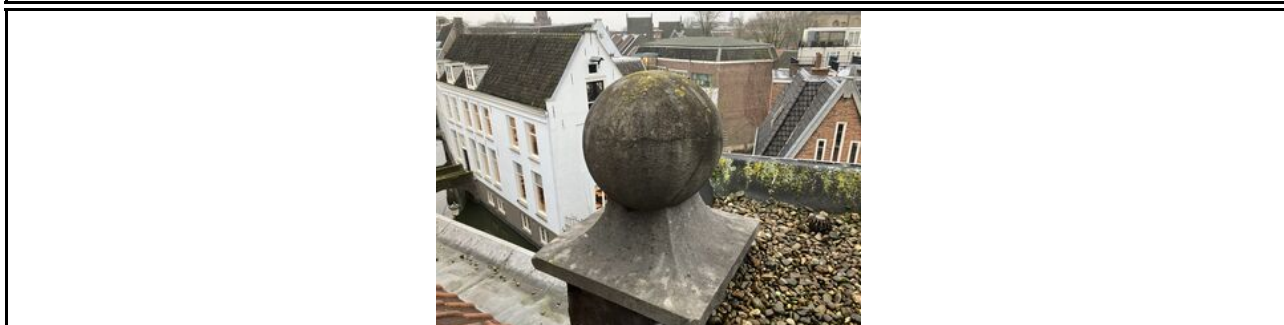
Aan de achterzijde van de bol is scheurvorming zichtbaar

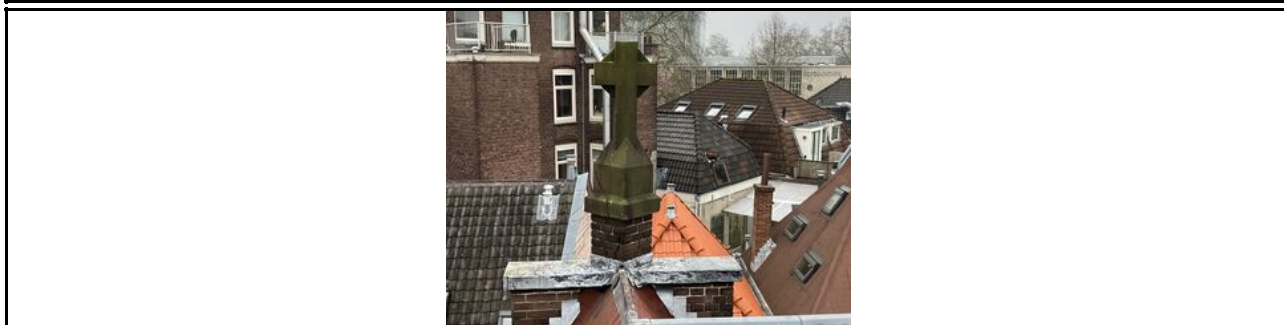
De sokkel en onderliggend metselwerk is gescheurd. Vermoedelijk is het kruis vastgezet met ijzer in het metselwerk, en is dit gaan corroderen en uitzetten.

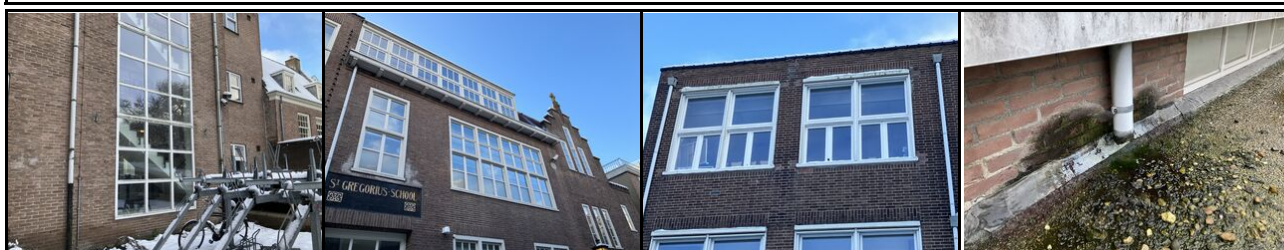
De pvc hemelwaterafvoeren en vergaarbakken zijn in een slechte staat. Het pvc is bros. Op veel plekken zijn beschadigingen zichtbaar en de bevestigingen zijn gecorrodeerd. Ook is zichtbaar dat er ter plaatse van verbindingen water naar buiten komt, wat kan betekenen dat de aansluiting op het riool verstopt zit. Aan de voorgevel van de Nobeldwarsstraat ontbreekt de hwa van de dakkapel naar onderliggende goot en een van de twee hwa's van de goot. Op het platte dak aan de achterzijde van het dakdeel 1960 zijn de h.w.a. niet goed gesitueerd. Op een deel blijft veel water staan

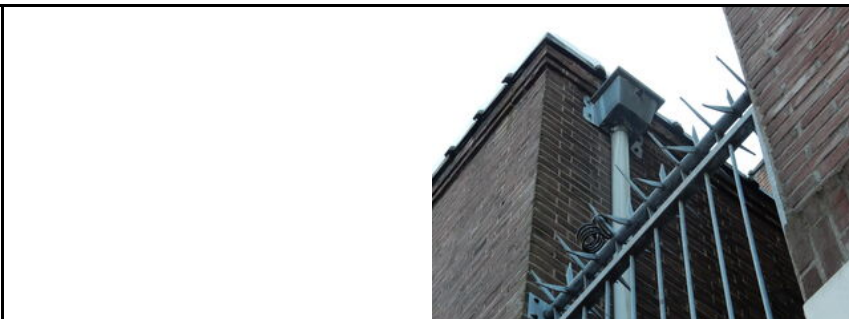
Corrosie van de bevestigingen

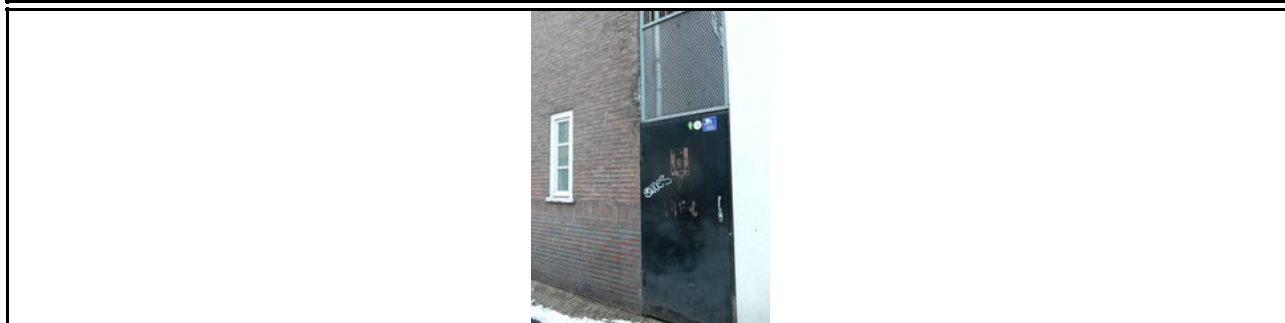
Met name aan de onderzijde is corrosie zichtbaar. Verder veroorzaakt het hekwerk schade aan het metselwerk ter plaatse van de bevestiging

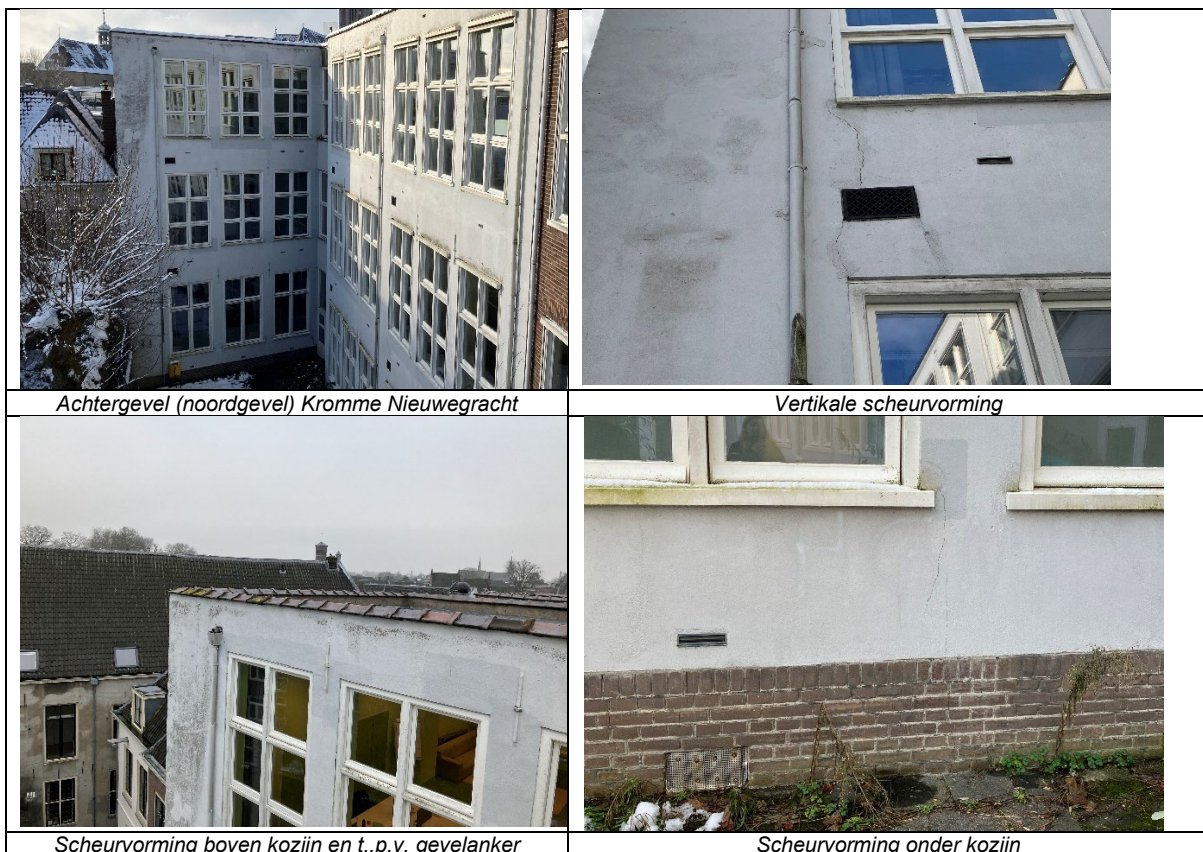
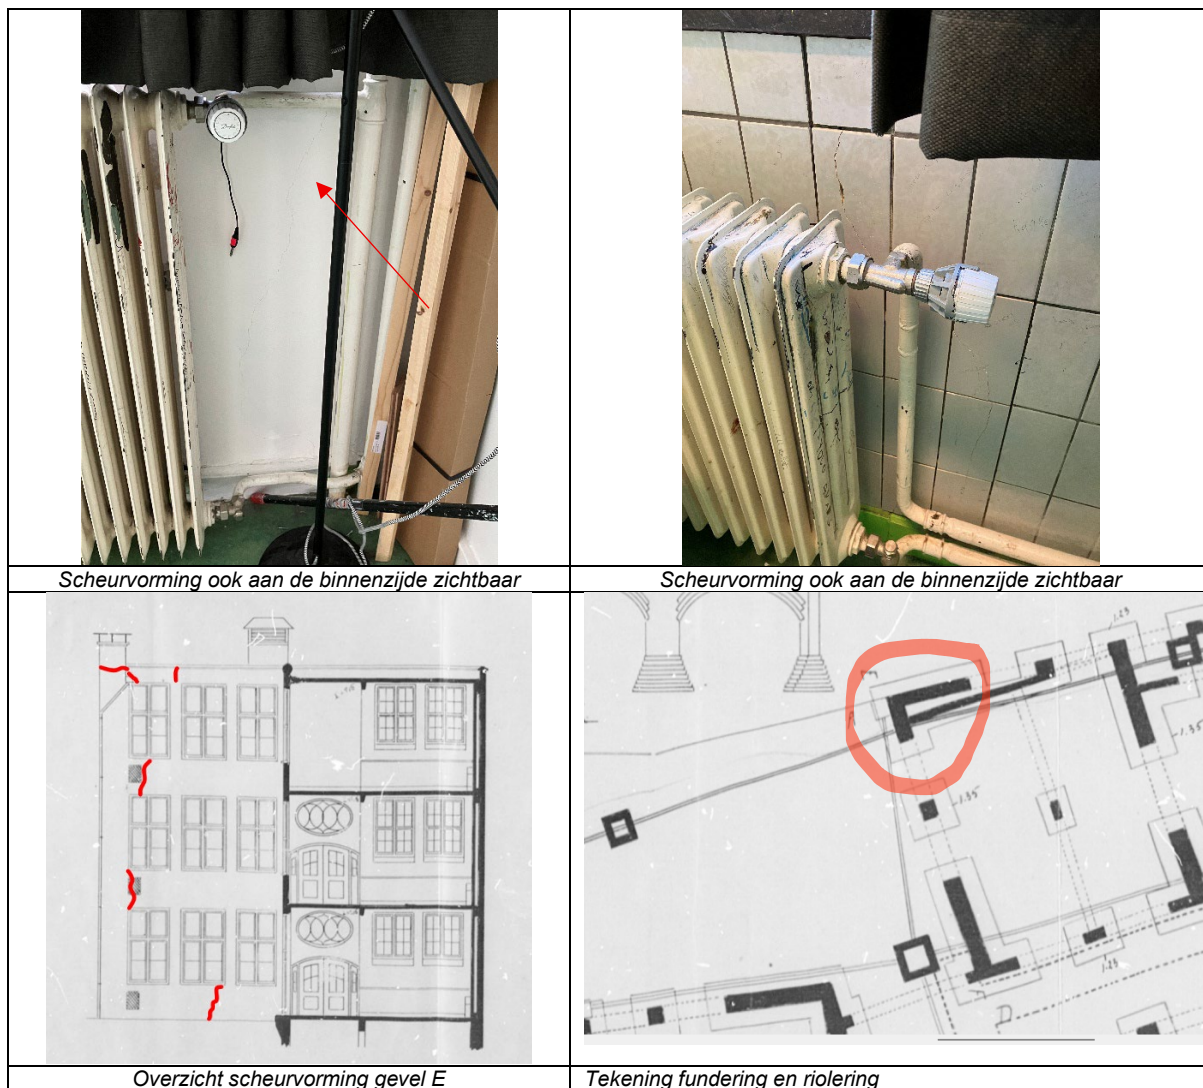
##### 4.1.1 Scheurvorming Gevel E (achtergevel)

Aan de achterzijde van het bouwdeel aan de Kromme Nieuwegracht 34 is aan de linkerzijde verticale scheurvorming zichtbaar, ter plaatse van de gevelopeningen. Deze scheuren zijn ook aan de binnenzijde zichtbaar en betreffen dus door en door scheuren.

Scheurvorming wordt vermoedelijk veroorzaakt door ongelijke zetting van de twee funderingsmuren en uit zich op de 'zwakste' plek van de gevel, ter plaatse van de gevelopeningen.

De scheur ter plaatse van het gevelanker wordt vermoedelijk veroorzaakt door corrosie en uitzetting van het anker. Herstel door middel van het uithakken en corrosiewerend behandelen van het anker.

Er zal nader onderzoek gedaan moeten worden of het een toelaatbare zetting betreft en of de zetting een blijvende zetting is. Ook een eventuele lekkage en verzakking van het riool kan een oorzaak zijn van deze scheurvorming. Inschatting is dat het riool en de oude beerputten niet meer in gebruik zijn.

Geadviseerd wordt om de status van het riool te onderzoeken en vast te stellen of er verzakkingen aanwezig zijn. Daarnaast te monitoren of de scheuren gezet zijn door middel van scheurmetingen. Wanneer geconcludeerd wordt dat de scheuren stabiel zijn, kunnen ze hersteld worden. Kapotte stenen kunnen worden ingeboet en voegwerk hersteld, kan de gevel verstevigd worden met gevelwapening.

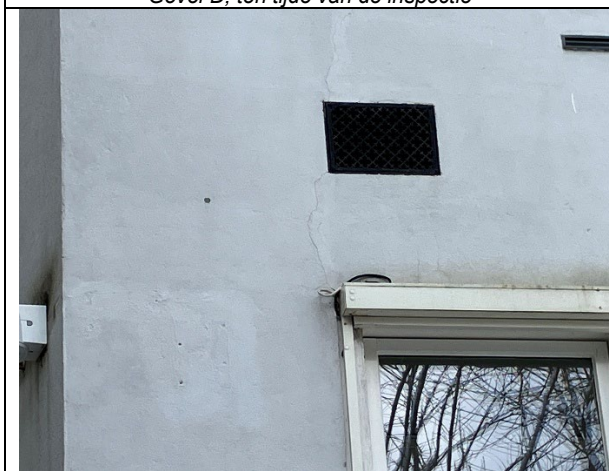
Ter plaatse van de achterbouw (zuid-oost gevel) is vergelijkbare scheurvorming zichtbaar als bij gevel E, in iets mindere mate. Echter zien we ook aan de andere kant van het bouwdeel, bij gevel J (noord west gevel) scheurvorming in dezelfde lijn. Bij gevel J zien we een knik in de gevel, welke ook op tekening staat en waarschijnlijk de oude fundering volgt, maar waar de gevel ook scheurvorming laat zien.

*Verticale scheurvorming gevel D*

Wanneer geconcludeerd wordt dat de scheuren stabiel zijn, kunnen ze hersteld worden. Kapotte stenen kunnen worden ingeboet en voegwerk hersteld, kan de gevel verstevigd worden met gevelwapening.

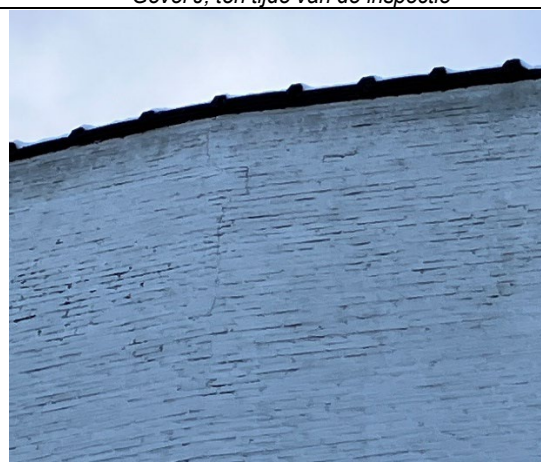
*Verticale scheurvorming gevel J*

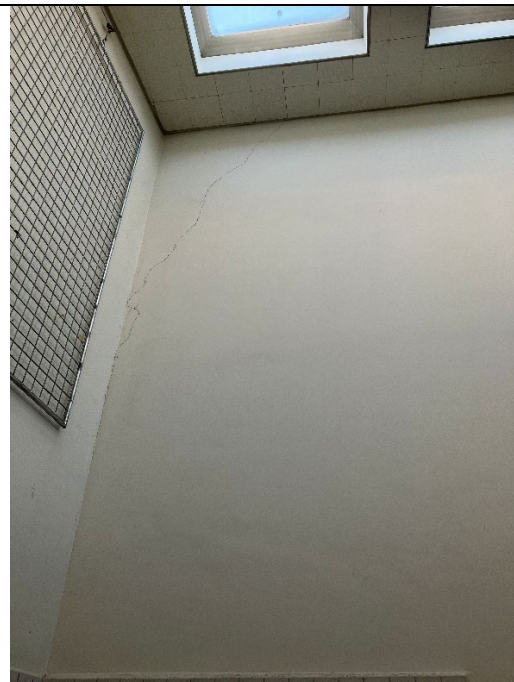
Aan de zuidzijde in het trappenhuis is op de tweede verdieping een scheur zichtbaar. Aan de buitenzijde is de gevel afgetimmerd met een volkernplaat, hierdoor is niet vast te stellen of deze scheur door en door loopt.

Uit de oude bouwtekeningen blijkt dat in het verleden een lichtstraat aanwezig was, welke vervangen is door daklichtkoepels. Mogelijk is tijdens deze aanpassing de constructie gewijzigd. Door de slechte bereikbaarheid, hebben we onvoldoende inzicht in deze scheurvorming en zal dit nader onderzocht moeten worden.

Scheurvorming

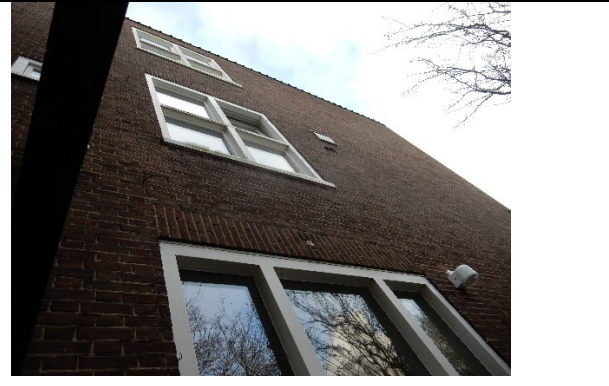
Aan de rechter zijgevel van het bouwdeel aan de Nobeldwarsstraat is een verticale scheur zichtbaar. Wanneer we de plattegrond bekijken, is zichtbaar dat dit de locatie is waar het deel van het gebouw met kelder overgaat in het deel dat gefundeerd is op staal. Deze scheurvorming wordt veroorzaakt door zettingsverschillen en uit zich op de 'zwakste' plek van de gevel, ter plaatse van de gevelopeningen. De scheurvorming is niet zichtbaar in de kelder.

| <i>Voorgevel en klein deel rechterzijgevel Nobeldwarsstraat</i> | <i>Vertikale scheurvorming</i> |

Geadviseerd wordt om te monitoren door middel van scheurmeters of de zetting nog actief is. Indien de zetting toelaatbaar is, kunnen de scheuren hersteld worden en eventueel extra versterkt met gevelwapening.

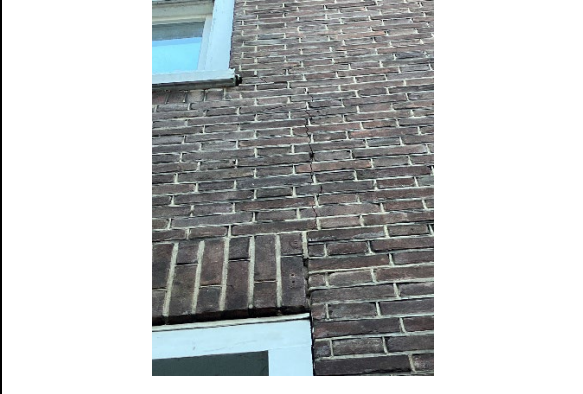
| <i>Scheurvorming tussen begane grond en eerste verdieping</i> | <i>Scheurvorming tussen eerste en tweede verdieping</i> |

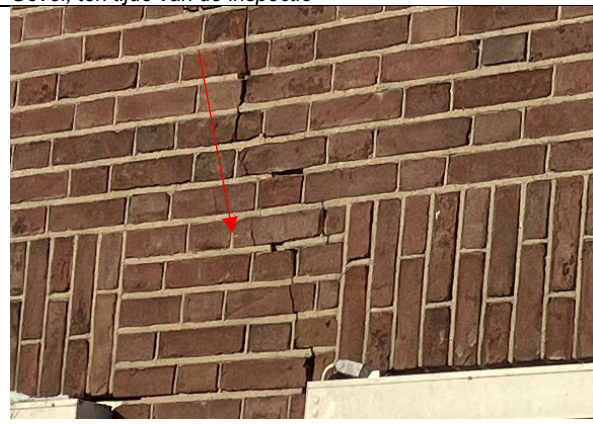
Op de tweede verdieping van het in 1922 uitgebreide deel van gevel D (zuid-oost gevel) is scheurvorming zichtbaar boven het middelste kozijn. Het betreft een anderhalf steensmuur, de vloer en het dak zijn opgebouwd uit stalen liggers met houten balken. Scheurvorming laat zien dat het middelste deel van de gevel lijkt te zakken. Aan de binnenzijde is ook scheurvorming zichtbaar. De scheurvorming is lager in de gevel niet terug te zien. Op de begane grond is de gevel in 1967 grotendeels opengebroken en bovenliggend metselwerk is opgevangen door staal, maar deze scheurvorming lijkt alleen ter plaatse van de bovenste verdieping aanwezig te zijn. Daarom heeft het vermoedelijk te maken met de achterliggende stalen onderslagbalken.

Middelste deel lijkt te zakken

Er zal nader (destructief) onderzoek gedaan moeten worden om de staat van de stalen balken te onderzoeken en een oplossingsrichting aan te geven.

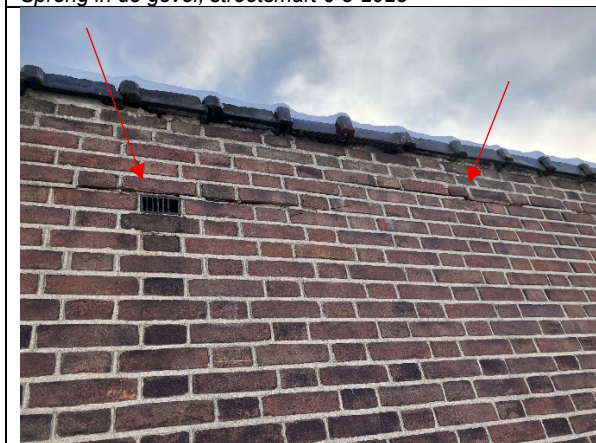
Op de tweede verdieping van het in 1922 uitgebreide deel van gevel J (noord westgevel) is horizontale scheurvorming zichtbaar. Het betreft een anderhalf steensmuur, het dak is opgebouwd met houten balken. Net als ter plaatse van gevel D is er sprake van achterstallig onderhoud aan metsel- en voegwerk en keramieke gevelafdekkers. Zichtbaar is dat er een aantal afdekkers vervangen zijn.

Horizontale scheurvorming tweede verdieping

Oorzaak en herstelrichting zal nader onderzocht moeten worden.

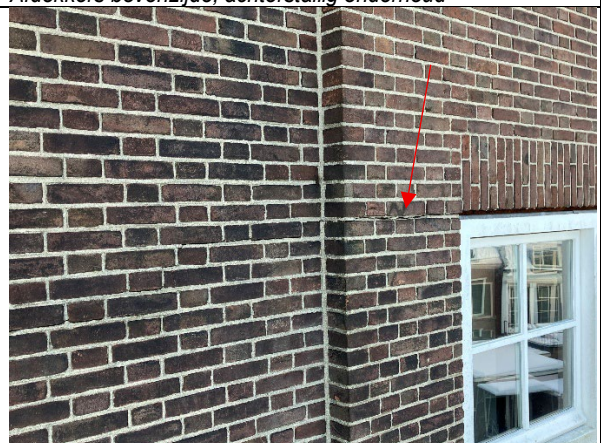
Horizontale scheurvorming tweede verdieping

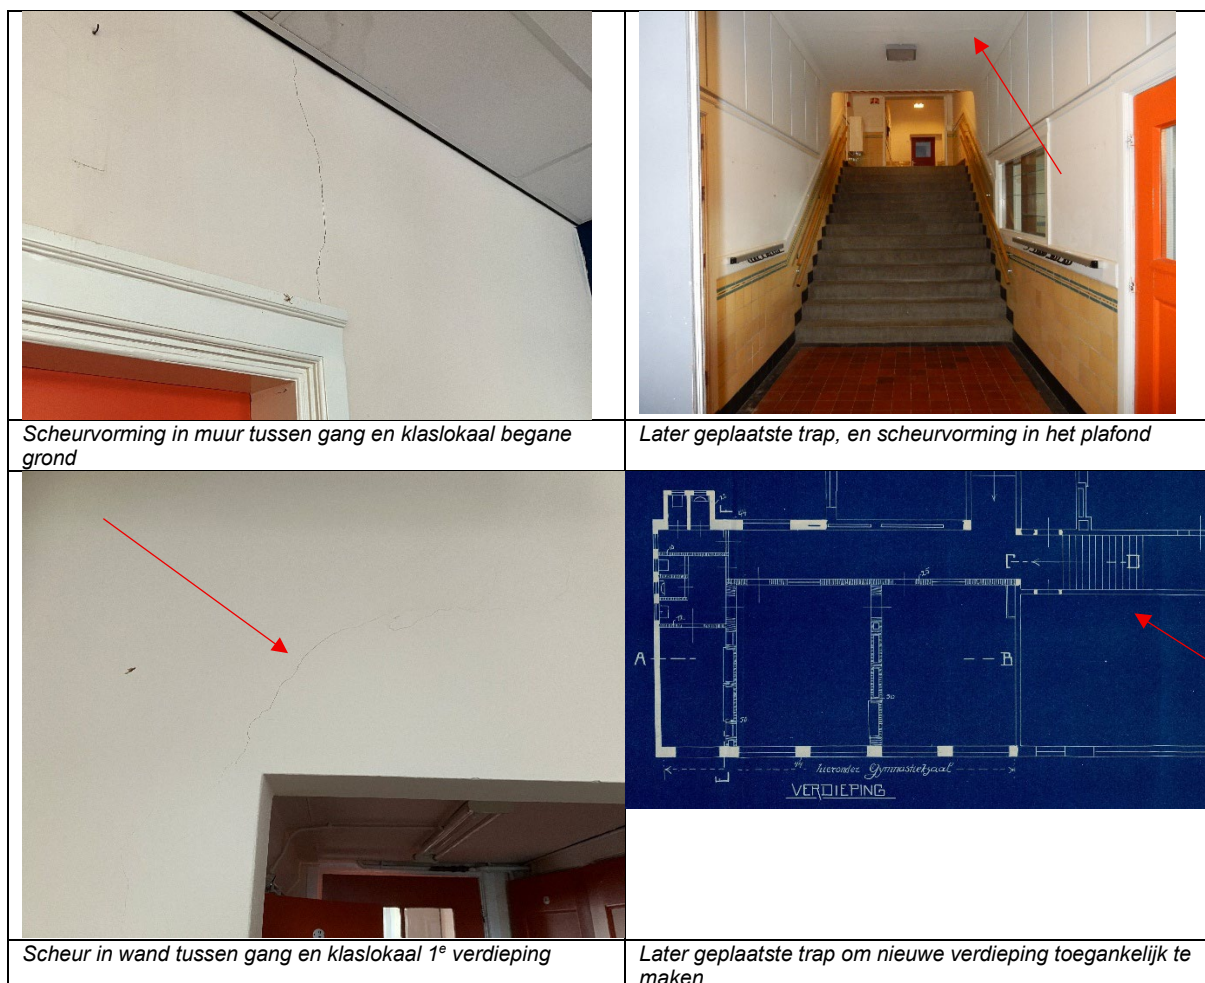
#### 4.3.1 Scheurvorming inpandig

In de gangzone op de begane grond en eerste verdieping aan de rechterzijde van het in 1922 gebouwde deel van de school, zijn scheuren zichtbaar in het metselwerk boven de klaslokaal deuren, ook is er (lichtere) scheurvorming zichtbaar in het plafond. Zoals eerder aangegeven zijn er trappen aangebracht tijdens de uitbreiding boven het gymlokaal in 1927. De scheuren in de gangzones zijn aanwezig rondom deze trappen.
