## Conditiemeting NEN2767

3512EW  
St. Gregoriuscollege  
Nobeldwarsstraat 9  
3512 EW Utrecht  
Inspectie datum: 06-01-2026  
Naam inspecteur: Frédérique Sonnemans

Sint Gregoriuscollege te Utrecht

# Analyse scheurvorming

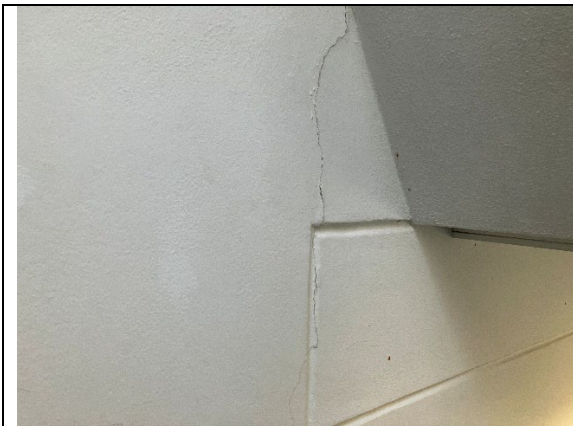
Oorzaak van de scheuren betreft zettingsverschillen tussen de twee bouwdelen en veroorzaakt zijn door het verschil tussen de zetting van de kelder en de oudere fundering op staal. Er zal nader onderzoek gedaan moeten worden of het een toelaatbare zetting betreft en of de zetting een blijvende zetting is. Indien de zetting toelaatbaar is, kunnen de scheuren hersteld worden.

Scheurvorming in gang naar bouwdeel 1960

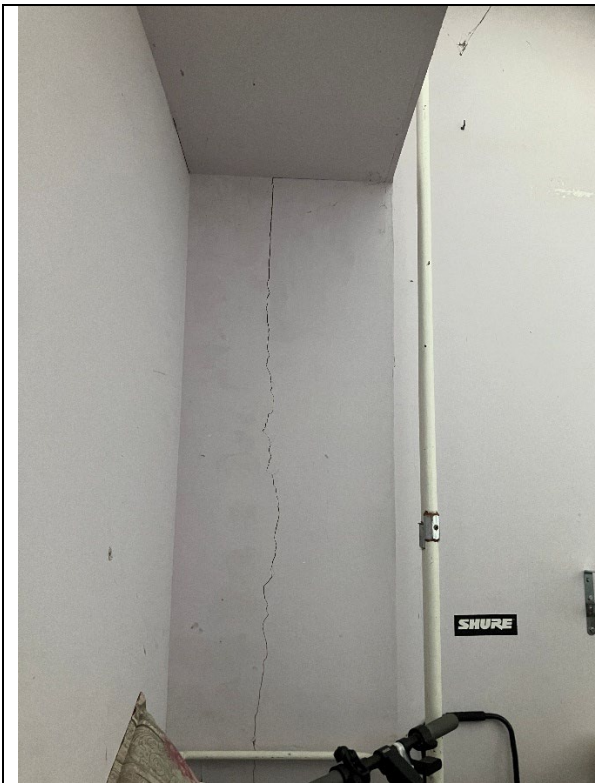
Scheur in penant tussen bouwdeel 1922 en 1967

Indien de zetting toelaatbaar is, kunnen de scheuren hersteld worden.

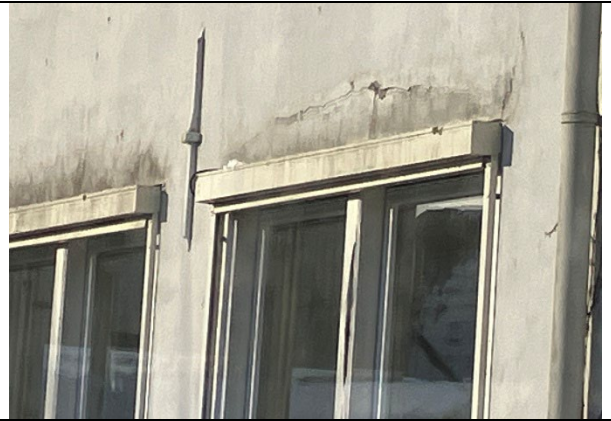
*Scheurvorming rollaag, gevel D, bouwdeel 1909*
