## Gemeente Roermond

Bisschoppelijk College Broekhin

#### Inspectie

Rapportage referentie: Prj23061285

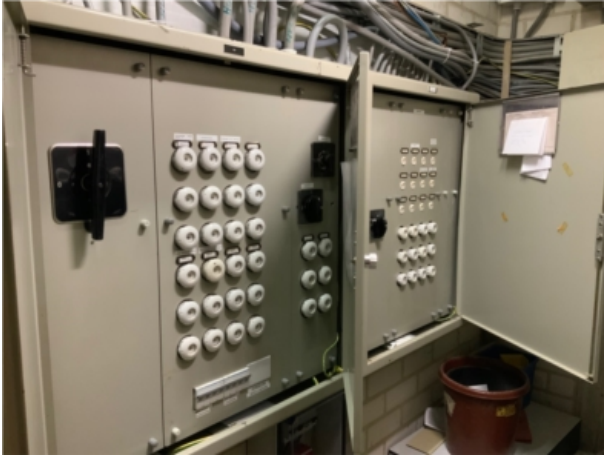
### Elektrische installatie onderhoud / keuring

Periodieke keuringrapport aanwezig. Installatie vertoont visueel geen gebreken.

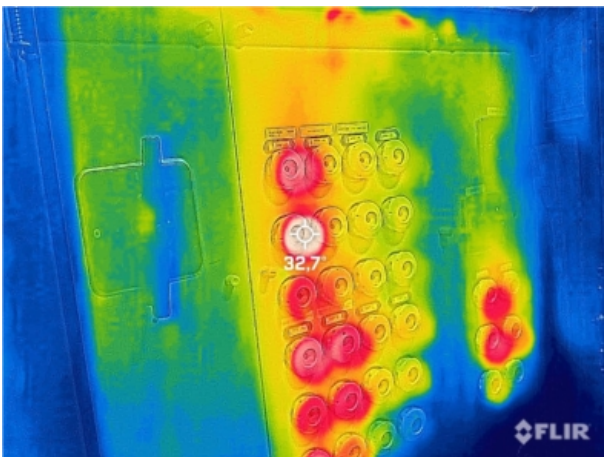
### Elektrische installatie thermografie

Geen bijzonderheden aangetroffen.

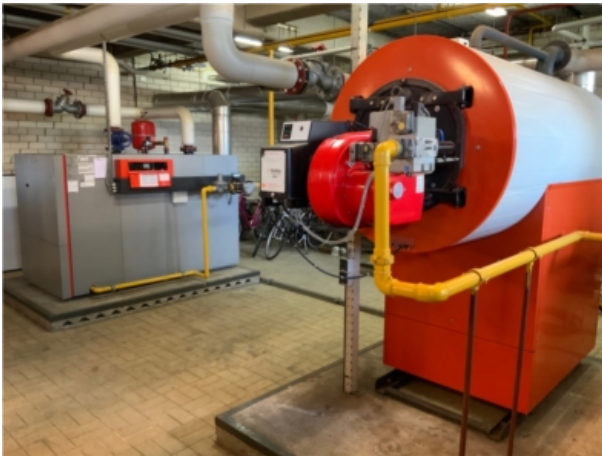
## Verwarmingsinstallatie onderhoud

De verwarmingsinstallatie wordt jaarlijks onderhouden door de installateur.

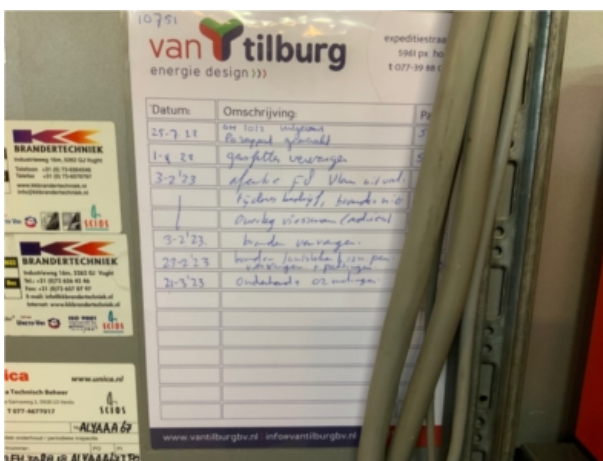
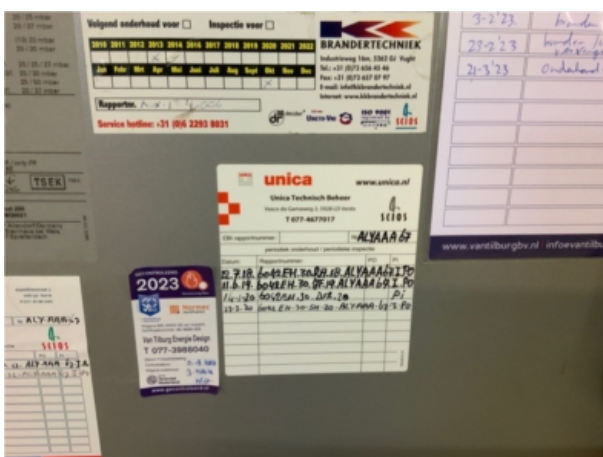
## Verwarmingsinstallatie keuring

Periodieke keuringrapport aanwezig

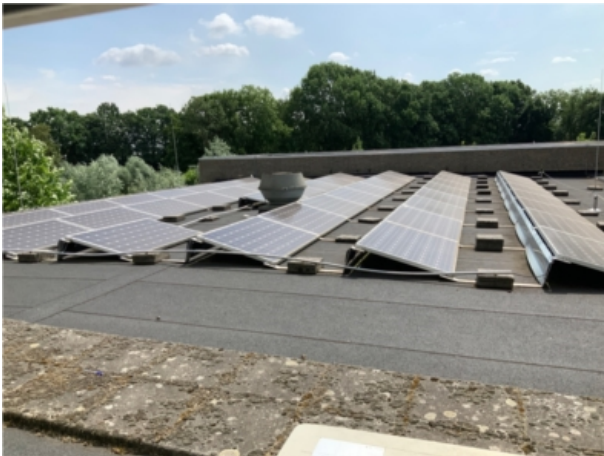
#### Zonnepanelen Scope 12 keuring

Periodieke keuringrapport aanwezig. Niet alle gebreken uit de rapportage zijn hersteld. Herstel opgenomen als preventie.

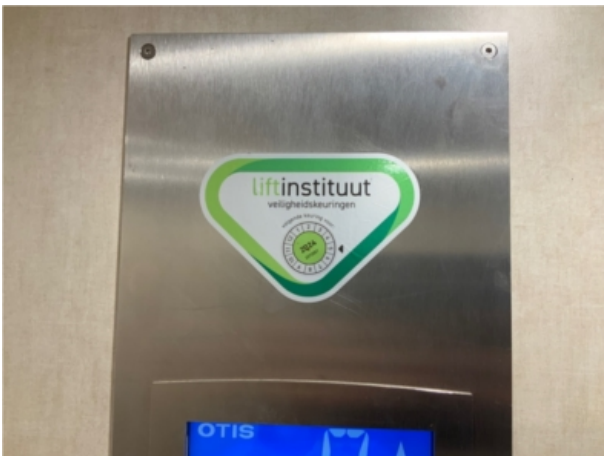
#### Liftinstallatie keuring / onderhoud

Geldige keuringsticker is aanwezig.

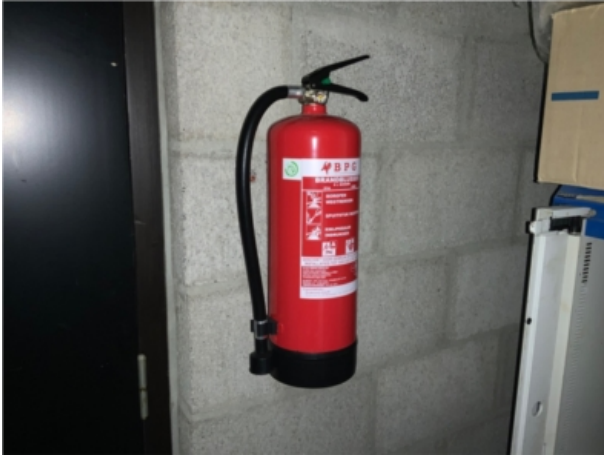
#### Blusmiddelen

Brandblussers aanwezig en worden periodiek onderhouden.

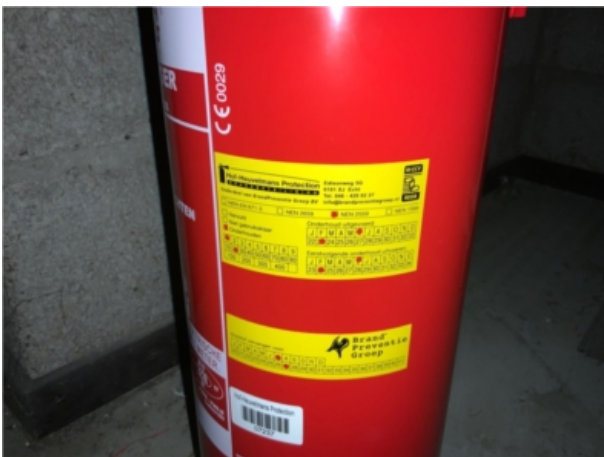
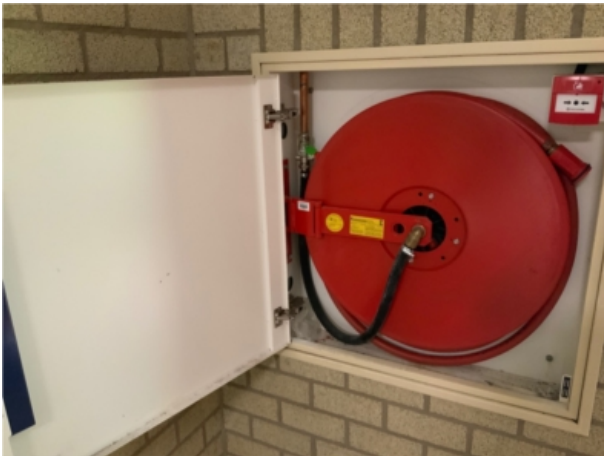
### Brandslanghaspels

Brandslanghaspels aanwezig en worden periodiek onderhouden.

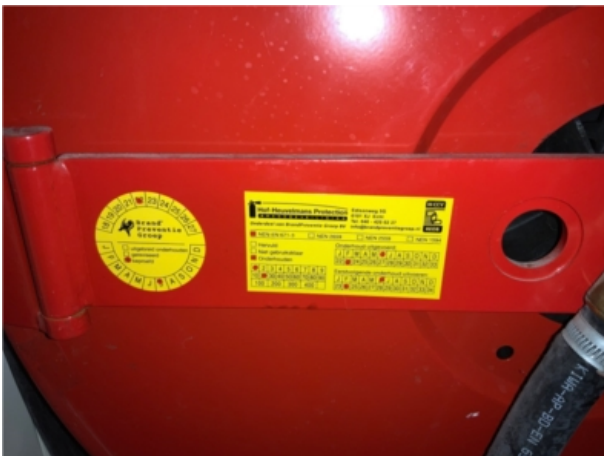
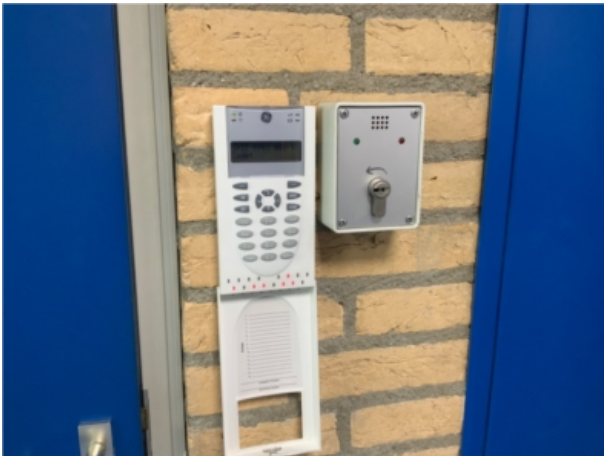
#### Inbraakbeveiligingsinstallatie

Inbraakinstallatie aanwezig, wordt jaarlijks onderhouden en heeft een doormelding aan PAC

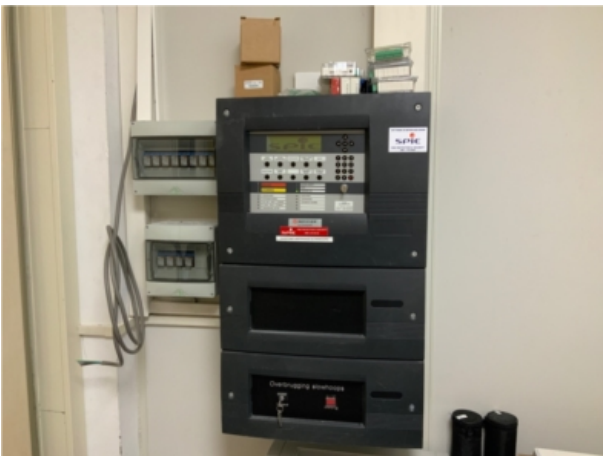
#### BMI Brandmeldinstallatie

Brandmeldinstallatie aanwezig met doormelding aan PAC/RAC en wordt jaarlijks onderhouden.
