## Gemeente Roermond

ROER College Schöndeln

#### Inspectie

Rapportage referentie: Prj23061286

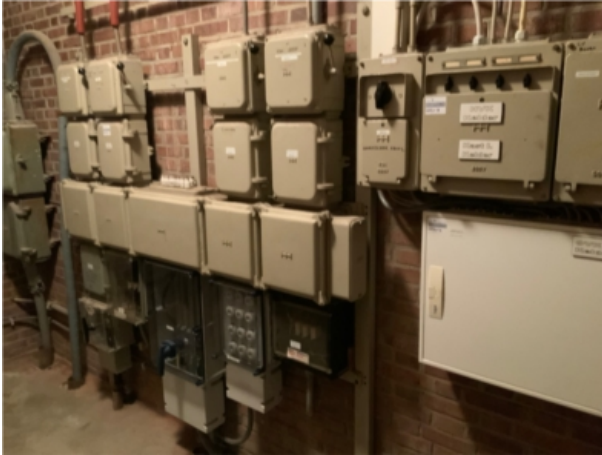
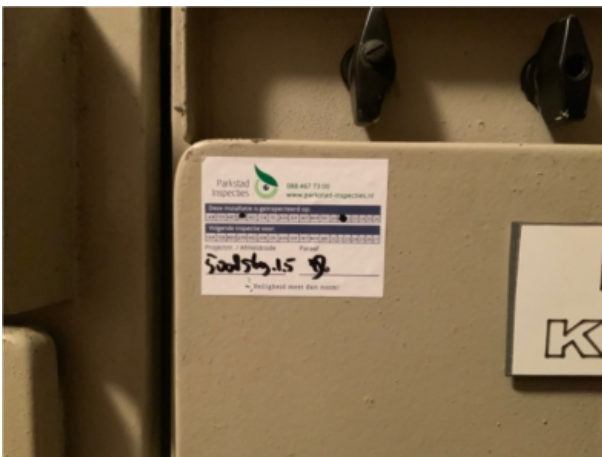
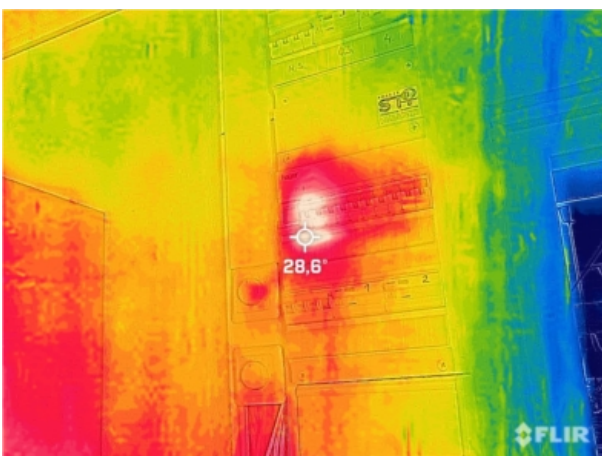
### Elektrische installatie onderhoud / keuring

Periodieke keuringrapport aanwezig. Installatie vertoont visueel geen gebreken.

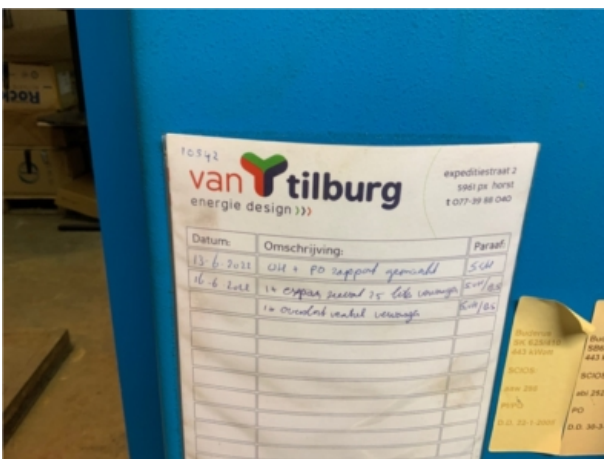
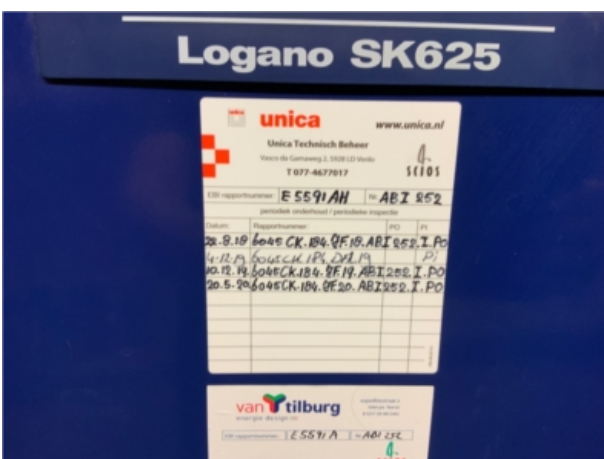
### Verwarmingsinstallatie onderhoud

De verwarmingsinstallatie wordt jaarlijks onderhouden door de installateur.

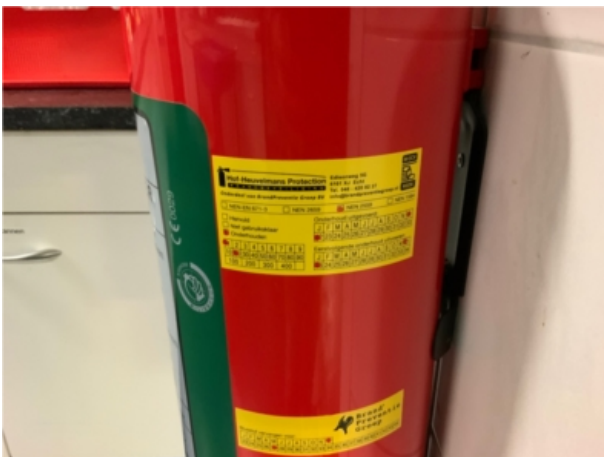
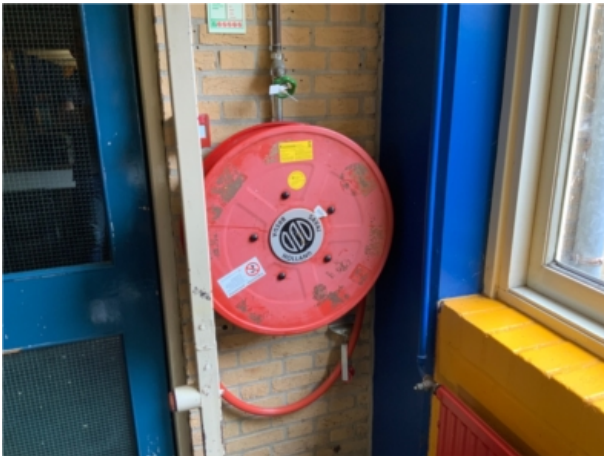
#### Blusmiddelen

Brandblussers aanwezig en worden periodiek onderhouden.

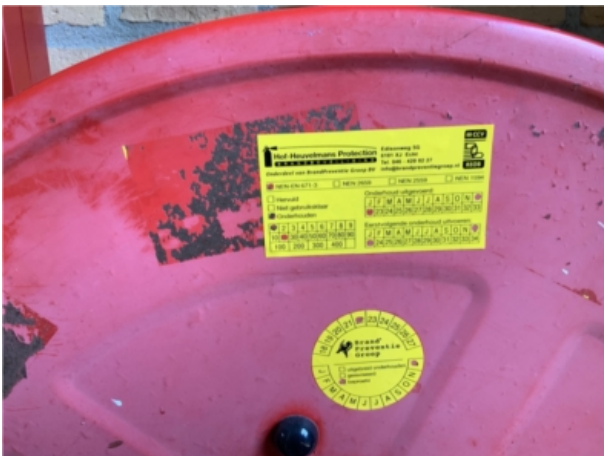
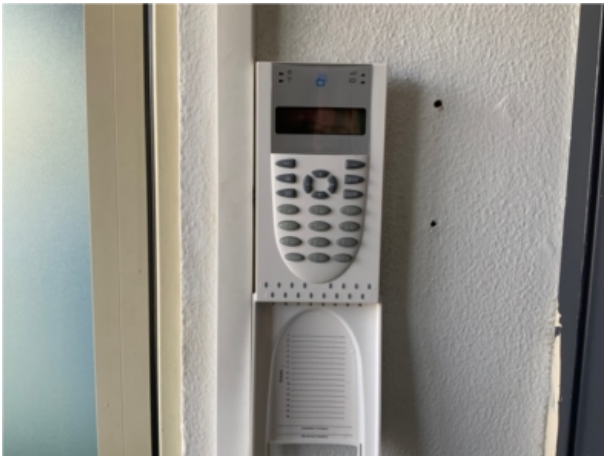
### Brandslanghaspels

Brandslanghaspels aanwezig en worden periodiek onderhouden.

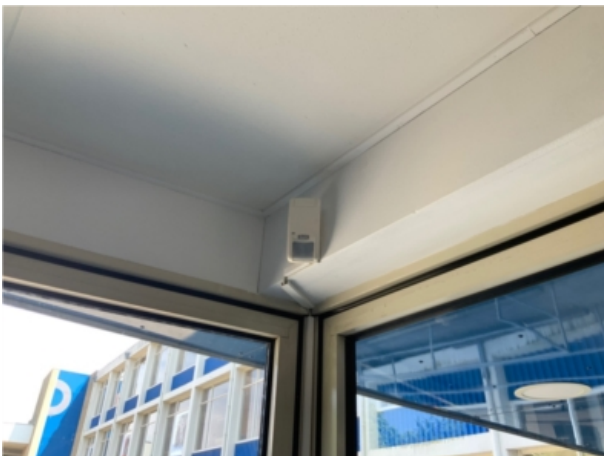
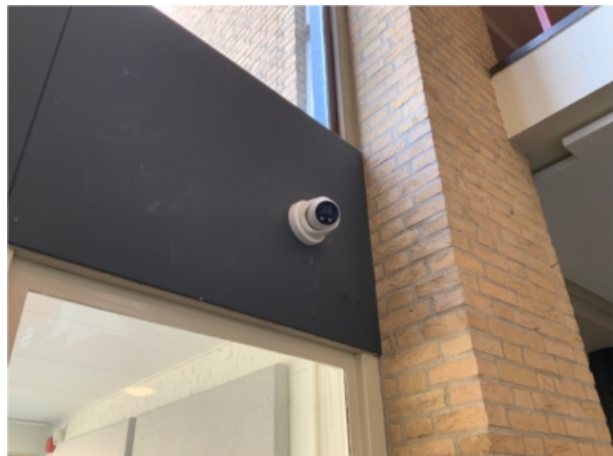
#### Inbraakbeveiligingsinstallatie

Inbraakinstallatie aanwezig, wordt jaarlijks onderhouden en heeft een doormelding aan PAC
