# ASBESTINVENTARISATIERAPPORT

**Locatie:** Verbindingen tussen rioleringsleidingen  
Boshuysenstraat, Conradstraat, van Lierestraat  
2221 SL, 2241 SH, 2221 SB Katwijk

## TITELBLAD/PROJECTINFORMATIE

| Projectnummer | AINBV 022.012 | Versie rapport: 01 |

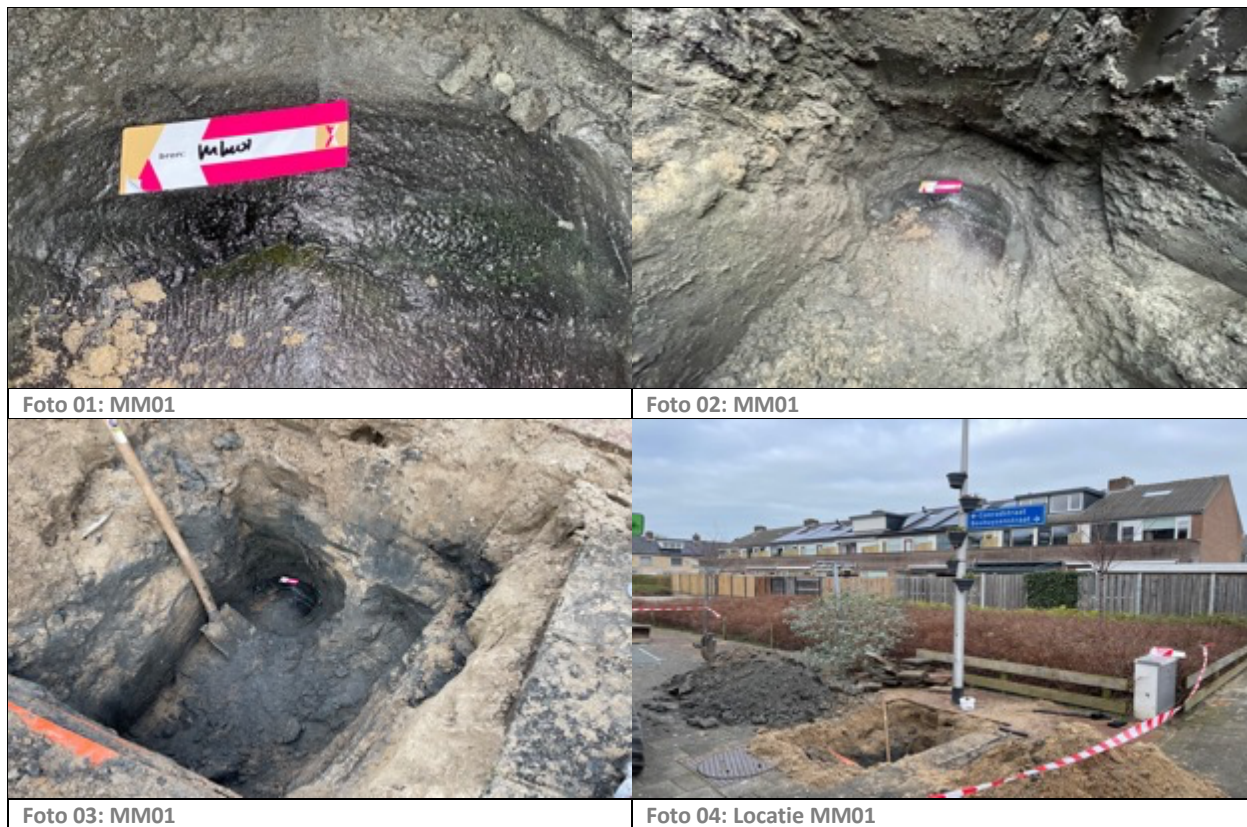
| Plaats | Toepassing | Bevestiging | Hoeveelheid | Monster-code | Soort en % asbest | Risico-klasse | Bron-info |
|---|---|---|---|---|---|---|---|
| Verbinding tussen rioleringsbuizen Boshuysenstraat | Bitumen | Geplakt | Ca. 1 m1 | MM01 | <b>NIET AANTOONBAAR</b> | NVT | NVT |

BIJLAGE: 2 –FOTO'S MATERIAALMONSTERS BOSHUYSENSTRAAT **ASBEST NIET AANTOONBAAR**

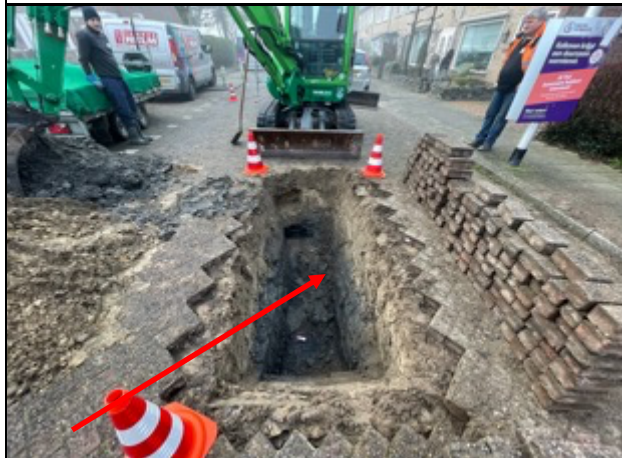
| Plaats | Toepassing | Bevestiging | Hoeveelheid | Monster-code | Soort en % asbest | Risico-klasse | Bron-info |
|---|---|---|---|---|---|---|---|
| Verbinding tussen rioleringsbuizen Conradstraat | Bitumen | Geplakt | Ca. 1 m1 | MM02 | Chrysotiel 0,1-2% | 2 | SMA-rt |

| Asbestsoort | : Chrysotiel 0,1-2% |
| Risicoklasse | : 2 |

Foto 1: Verbinding tussen rioleringsbuizen Conradstraat

Op basis van de huidige asbestinventarisatie en analyseresultaten van de drie genomen materiaal-monsters op de drie locaties adviseren wij voorafgaand aan mogelijke voorgenomen werkzaamheden, 'het vervangen van riolering' per straat een aanvullende inventarisatie uit te voeren voorafgaand aan de werkzaamheden per straat-locatie mede om de geplande werkzaamheden op de juiste en veilige wijze conform wet- en regelgeving uit te kunnen voeren.

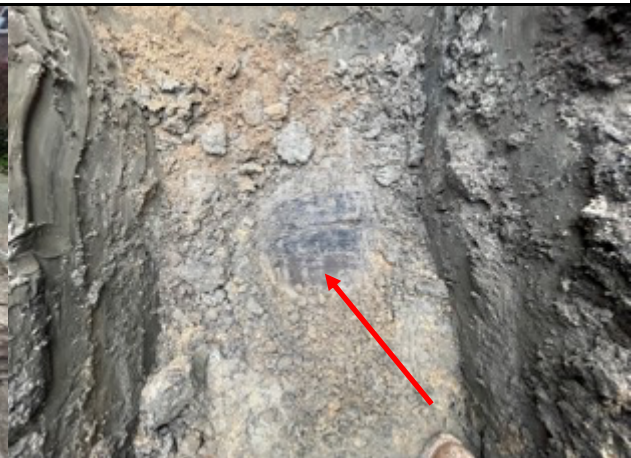
Foto 2: Verbinding tussen rioleringsbuizen Conradstraat

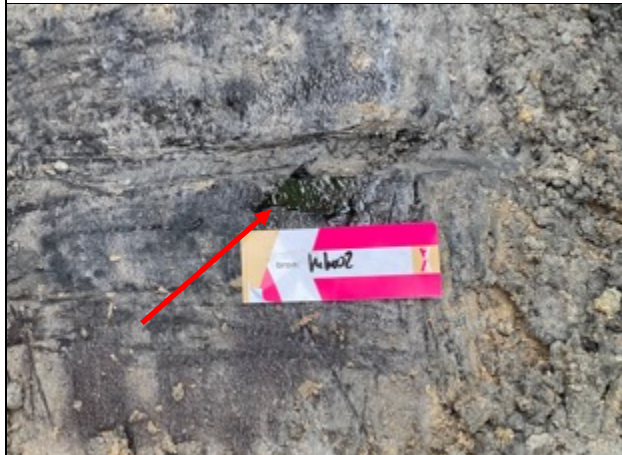
Foto 3: Materiaal- monsternamepunt

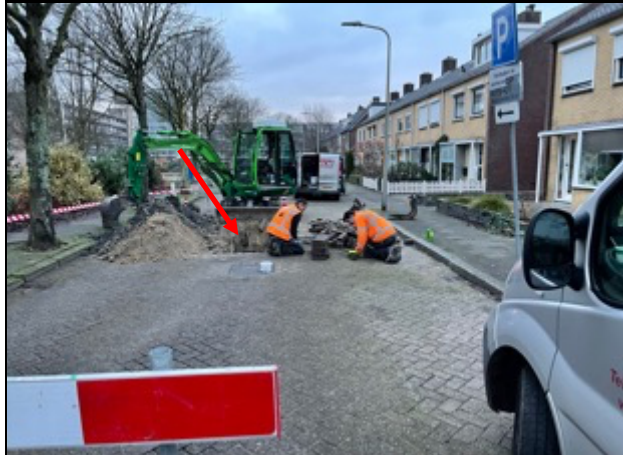
| Plaats | Toepassing | Bevestiging | Hoeveelheid | Monster-code | Soort en % asbest | Risico-klasse | Bron-info |
|---|---|---|---|---|---|---|---|
| Verbinding tussen rioleringsbuizen Van Lierestraat | Bitumen | Geplakt | Ca. 1 m1 | MM03 | Anthophylit 0,1-2% | 2A | SMA-rt |

| Asbestsoort | : Anthophyliet 0,1-2% |
| Risicoklasse | : 2A |

Foto 1: Verbinding tussen rioleringsbuizen

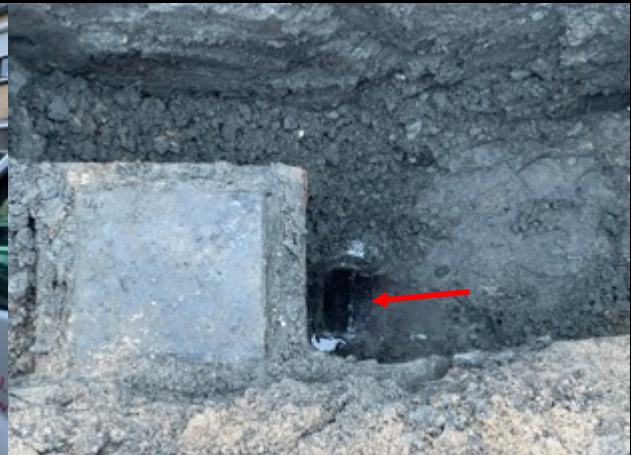
Foto 2: Verbinding tussen rioleringsbuizen

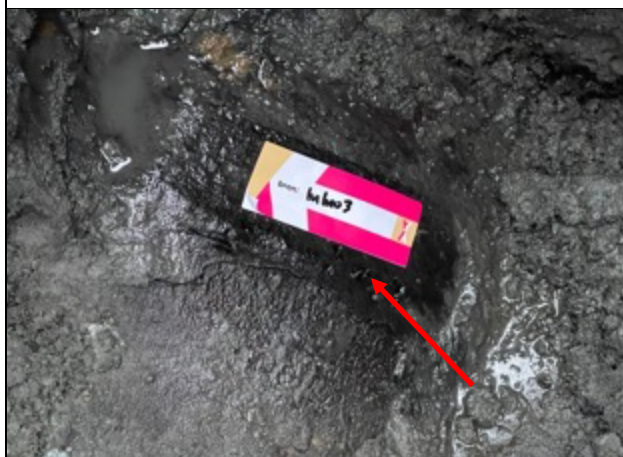
Foto 3: Materiaal- monsternamepunt
