Projectnummer: 51012448-02

Datum: 20-12-2022

## Asbestinventarisatie

Rioleringstracés binnen herinrichtingsproject wijk Kalkoven te Katwijk

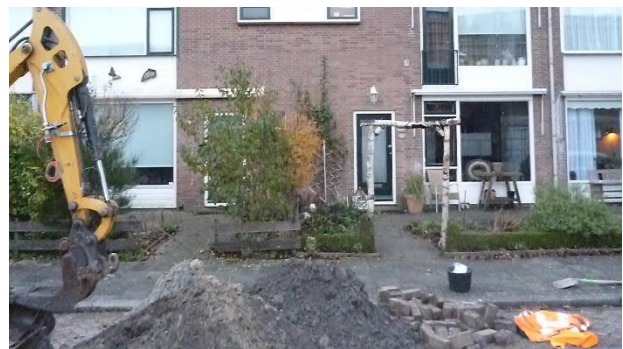
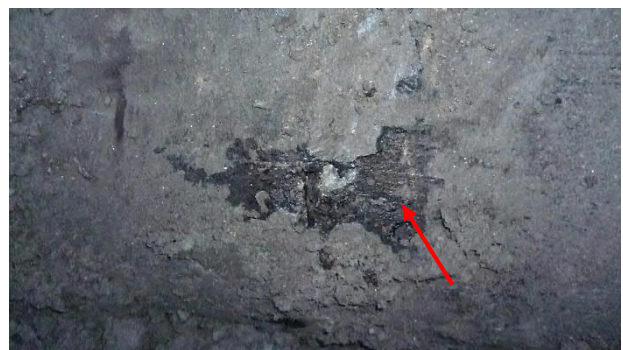
Element/Materiaal : Bandage hoofdriool  
Elementcode : 001  
Monstertype en nr : MM-101  
Analysecertificaat : 2212-0205 (MM-101) en  
STL222220 (MM03)  
Identificatie : 0,1-2% Chrysotiel óf  
0,1-2% Anthophylliet  
Oppervlak : Hechtgebonden  
Beschadiging : Licht beschadigd  
Verwerking : Niet verweerd  
Hoeveelheid : Ca. 865,5 m<sup>1</sup>  
Bevestiging : Gekleefd  
Bereikbaarheid : Alleen bereikbaar na  
vrijgraven

Opmerking : Ter plaatse van deze proefsleuf bestaat het hoofdriool uit 1-meterse betonbuizen, voorzien van een vaar-/moerverbinding. Deze voegverbinding is afgedicht met een bitumineuze kit en afgedekt met een bitumineuze bandage. Deze bandage is bemonsterd en blijkt na analyse asbest te bevatten (0,1-2% Chrysotiel). Uit het voorgaande onderzoek (zie deskresearchitem 03 en 04) blijkt dat meerdere monsters afkomstig van (met name) bandages op riolering uit ditzelfde aanlegjaar 1961 asbest bevat. Dit blijkt ofwel om 0,1-2% Chrysotiel of om 0,1-2% Anthophylliet te gaan. Het analyserapport van monster MM03 uit het voorgaande inventarisatierapport is eveneens opgenomen in bijlage 2.

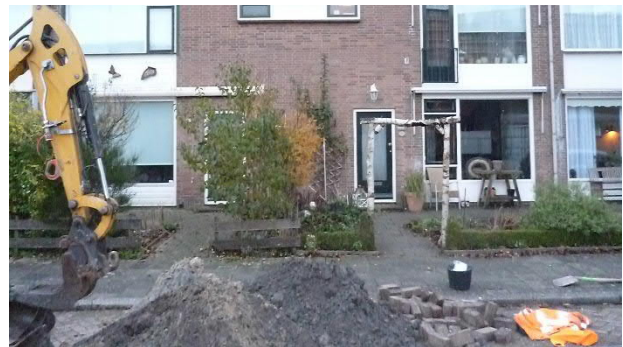
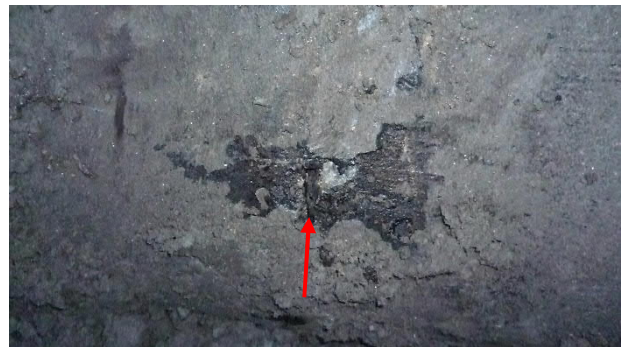
Element/Materiaal : Voegenkit hoofdriool  
Elementcode : 002  
Monstertype en nr : MM-102  
Analysecertificaat : 2212-0205  
Identificatie : 0,1-2% Chrysotiel  
Oppervlak : Hechtgebonden  
Beschadiging : Licht beschadigd  
Verwerking : Niet verweerd  
Hoeveelheid : N.v.t., zie 001-MM-101  
Bevestiging : Kitlaag  
Bereikbaarheid : Alleen bereikbaar na  
vrijgraven

Opmerking : Ter plaatse van deze proefsleuf bestaat het hoofdriool uit 1-meterse betonbuizen, voorzien van een vaar-/moerverbinding. Deze voegverbinding is afgedicht met een bitumineuze kit en afgedekt met een bitumineuze bandage. De voegenkit is bemonsterd en blijkt na analyse asbest te bevatten (0,1-2% Chrysotiel). Uit het voorgaande onderzoek (zie deskresearchitem 03 en 04) blijkt dat meerdere monsters afkomstig van (met name) bandages op de riolering uit hetzelfde aanlegjaar 1961 asbest bevat. Dit blijkt ofwel om 0,1-2% Chrysotiel of om 0,1-2% Anthophylliet te gaan (zie Element 001-MM-101).

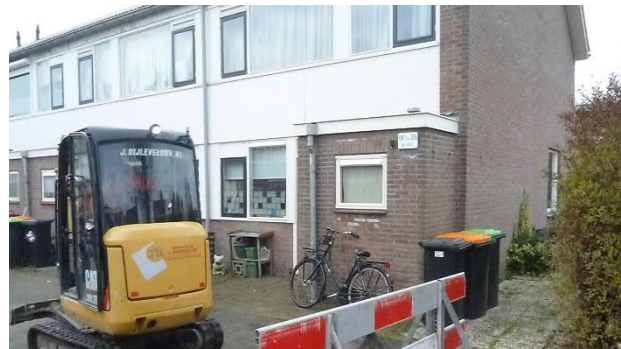
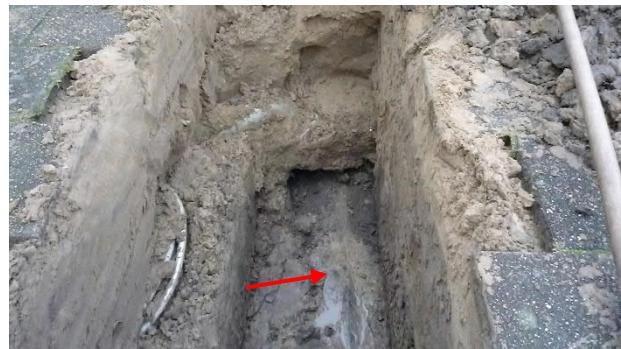
Element/Materiaal : Bandage hoofdriool  
Elementcode : 001  
Monstertype en nr : MM-201  
Analysecertificaat : 2212-0205  
Identificatie : 0,1-2% Anthophylliet  
Oppervlak : Hechtgebonden  
Beschadiging : Licht beschadigd  
Verwering : Niet verweerd  
Hoeveelheid : Ca. 1.733,5 m<sup>1</sup>  
Bevestiging : Gekleefd  
Bereikbaarheid : Alleen bereikbaar na  
vrijgraven

Opmerking : Ter plaatse van deze proefsleuf bestaat het hoofdriool uit 1-meterse betonbuizen, voorzien van een vaar-/moerverbinding. Deze voegverbinding is afgedicht met een bitumineuze kit en afgedekt met een bitumineuze bandage. Deze bandage is bemonsterd en blijkt na analyse asbest te bevatten (0,1-2% Anthophylliet). Uit het voorgaande onderzoek (zie deskresearchitem 03 en 04) blijkt dat meerdere monsters afkomstig van (met name) bandages op riolering uit ditzelfde aanlegjaar 1962 asbest bevat (0,1-2% Anthophylliet).

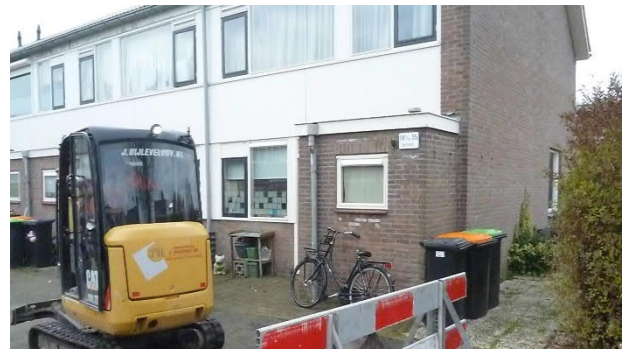
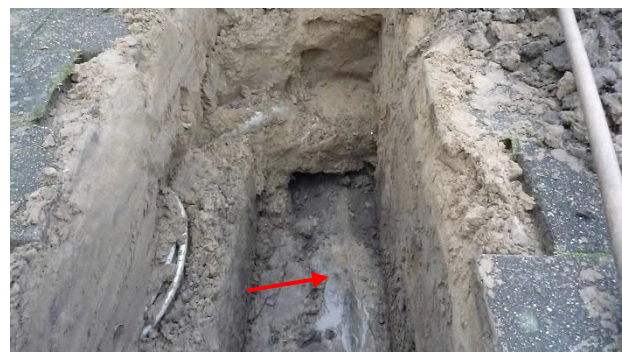
Element/Materiaal : Voegenkit hoofdriool  
Elementcode : 002a  
Monstertype en nr : MM-202  
Analysecertificaat : 2212-0205  
Identificatie : Asbestverdacht, ondanks het  
analyseresultaat (asbest niet  
kwal. aantoonbaar), zie opm.  
Oppervlak : Hechtgebonden  
Beschadiging : Licht beschadigd  
Verwerking : Niet verweerd  
Hoeveelheid : N.v.t., zie 001-MM-201  
Bevestiging : Kitlaag  
Bereikbaarheid : Alleen bereikbaar na  
vrijgraven

Opmerking : Ter plaatse van deze proefsleuf bestaat het hoofdriool uit 1-meterse betonbuizen, voorzien van een vaar-/moerverbinding. Deze voegverbinding is afgedicht met een bitumineuze kit en afgedekt met een bitumineuze bandage. Deze voegenkit is bemonsterd en blijkt na analyse géén asbest te bevatten. Echter wordt gezien het jaar van aanleg en de bevindingen opgedaan bij proefsleuf 6 verwacht dat de kit in deze voegverbindingen van het hoofdriool weldegelijk asbest bevat. Daarnaast blijkt de omliggende bandage sowieso asbest te bevatten (0,1-2% Anthophylleet, zie Element 001).

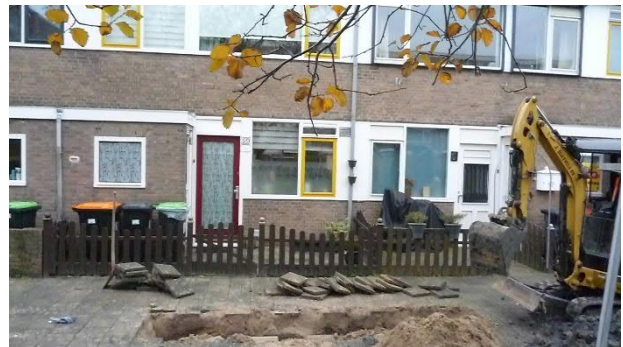
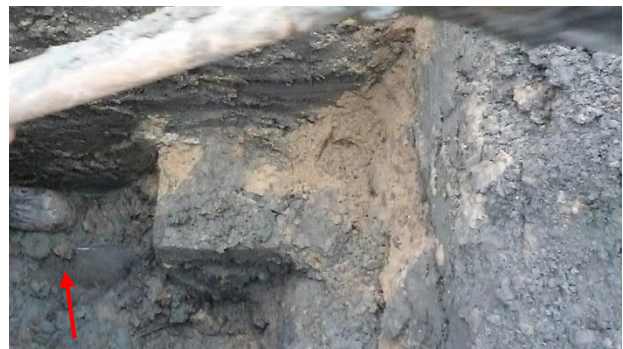
Element/Materiaal : Bandage hoofdriool  
Elementcode : 001  
Monstertype en nr : MM-301  
Analysecertificaat : 2212-0205  
Identificatie : 0,1-2% Anthophylliet  
Oppervlak : Hechtgebonden  
Beschadiging : Licht beschadigd  
Verwering : Niet verweerd  
Hoeveelheid : N.v.t., zie 001-MM-201  
Bevestiging : Gekleefd  
Bereikbaarheid : Alleen bereikbaar na  
vrijgraven

**Opmerking** : Ter plaatse van deze proefsleuf bestaat het hoofdriool uit 1-meterse betonbuizen, voorzien van een vaar-/moerverbinding. Deze voegverbinding is afgedicht met een bitumineuze kit en afgedekt met een bitumineuze bandage. Deze bandage is bemonsterd en blijkt na analyse asbest te bevatten (0,1-2% Anthophylliet). Uit het voorgaande onderzoek (zie deskresearchitem 03 en 04) blijkt dat meerdere monsters afkomstig van (met name) bandages op riolering uit ditzelfde aanlegjaar 1962 asbest bevat (0,1-2% Anthophylliet).

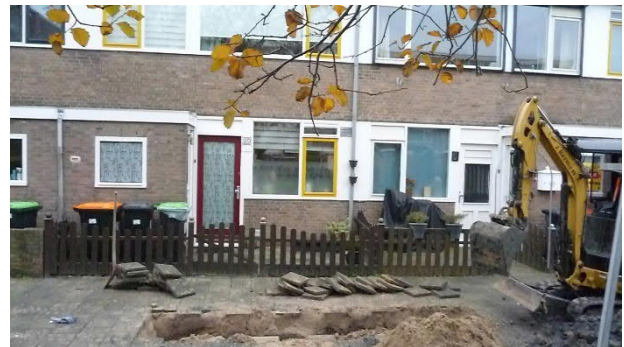
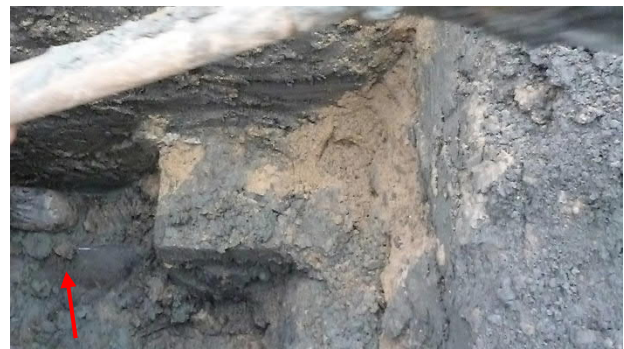
Element/Materiaal : Voegenkit hoofdriool  
Elementcode : 002a  
Monstertype en nr : MM-302  
Analysecertificaat : 2212-0205  
Identificatie : Asbestverdacht, ondanks het  
analyseresultaat (asbest niet  
kwal. aantoonbaar), zie opm.  
Oppervlak : Hechtgebonden  
Beschadiging : Licht beschadigd  
Verwerking : Niet verweerd  
Hoeveelheid : N.v.t., zie 001-MM-201  
Bevestiging : Kitlaag  
Bereikbaarheid : Alleen bereikbaar na  
vrijgraven

Opmerking : Ter plaatse van deze proefsleuf bestaat het hoofdriool uit 1-meterse betonbuizen, voorzien van een vaar-/moerverbinding. Deze voegverbinding is afgedicht met een bitumineuze kit en afgedekt met een bitumineuze bandage. Deze voegenkit is bemonsterd en blijkt na analyse géén asbest te bevatten. Echter wordt gezien het jaar van aanleg en de bevindingen opgedaan bij proefsleuf 6 verwacht dat de kit in deze voegverbindingen van het hoofdriool weldegelijk asbest bevat. Daarnaast blijkt de omliggende bandage sowieso asbest te bevatten (0,1-2% Anthophylleet, zie Element 001).

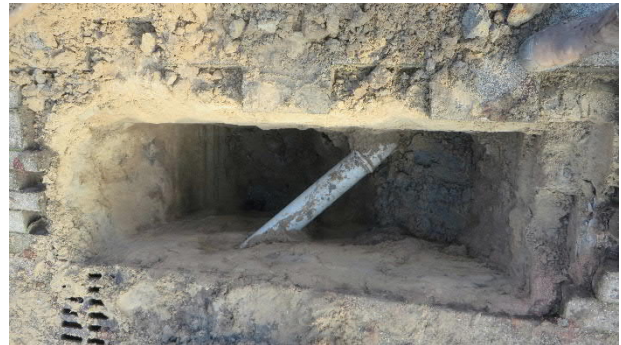
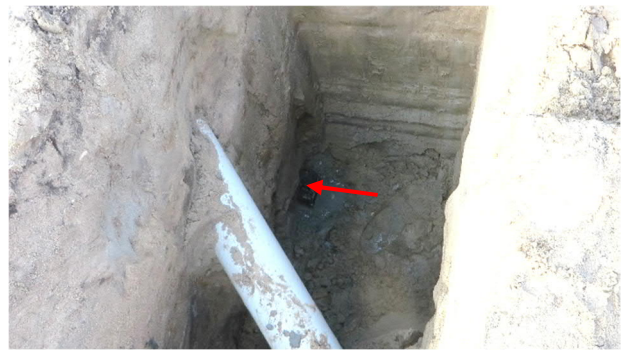
Element/Materiaal : Bandage hoofdriool  
Elementcode : 001  
Monstertype en nr : MM-501  
Analysecertificaat : 2212-0205  
Identificatie : 2-5% Anthophylliet  
Oppervlak : Hechtgebonden  
Beschadiging : Licht beschadigd  
Verwerking : Niet verweerd  
Hoeveelheid : Ca. 100 m<sup>1</sup>  
Bevestiging : Gekleefd  
Bereikbaarheid : Alleen bereikbaar na  
vrijgraven

Opmerking : Ter plaatse van deze proefsleuf bestaat het hoofdriool uit 1-meterse betonbuizen, voorzien van een vaar-/moerverbinding. Deze voegverbinding is afgedicht met een bitumineuze kit en afgedekt met een bitumineuze bandage. Deze bandage is bemonsterd en blijkt na analyse asbest te bevatten (2-5% Anthophylliet).

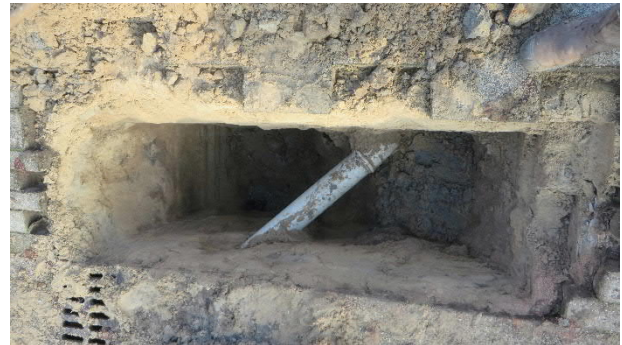
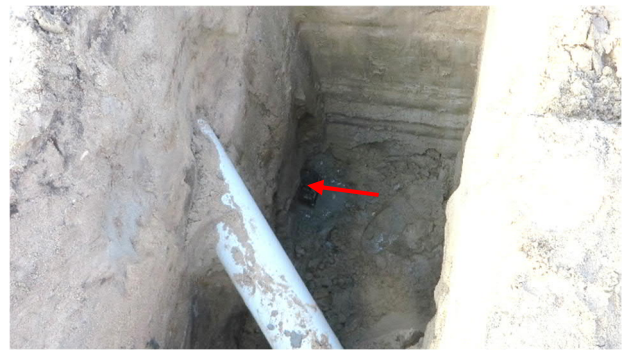
Element/Materiaal : Voegenkit hoofdriool  
Elementcode : 002  
Monstertype en nr : MM-502  
Analysecertificaat : 2212-0205  
Identificatie : 2-5% Anthophylliet  
Oppervlak : Hechtgebonden  
Beschadiging : Licht beschadigd  
Verwerking : Niet verweerd  
Hoeveelheid : N.v.t., zie 001-MM-501  
Bevestiging : Kitlaag  
Bereikbaarheid : Alleen bereikbaar na  
vrijgraven

Opmerking : Ter plaatse van deze proefsleuf bestaat het hoofdriool uit 1-meterse betonbuizen, voorzien van een vaar-/moerverbinding. Deze voegverbinding is afgedicht met een bitumineuze kit en afgedekt met een bitumineuze bandage. De voegenkit is bemonsterd en blijkt na analyse asbest te bevatten (2-5% Anthophylliet).

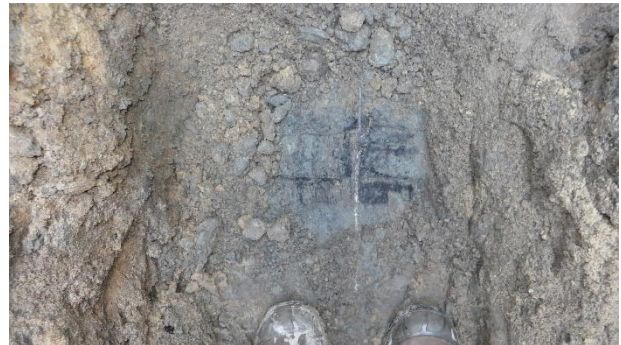
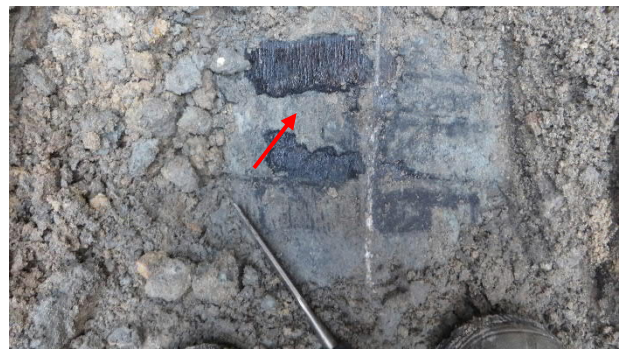
Element/Materiaal : Bandage hoofdriool  
Elementcode : 001  
Monstertype en nr : MM-601  
Analysecertificaat : 2212-0205  
Identificatie : 0,1-2 % Anthophylliet  
Oppervlak : Hechtgebonden  
Beschadiging : Licht beschadigd  
Verwering : Niet verweerd  
Hoeveelheid : N.v.t., zie 001-MM-201  
Bevestiging : Gekleefd  
Bereikbaarheid : Alleen bereikbaar na  
vrijgraven

**Opmerking** : Ter plaatse van deze proefsleuf bestaat het hoofdriool uit 1-meterse betonbuizen, voorzien van een vaar-/moerverbinding. Deze voegverbinding is afgedicht met een bitumineuze kit en afgedekt met een bitumineuze bandage. Deze bandage is bemonsterd en blijkt na analyse asbest te bevatten (0,1-2% Anthophylliet). Uit het voorgaande onderzoek (zie deskresearchitem 03 en 04) blijkt dat meerdere monsters afkomstig van (met name) bandages op riolering uit ditzelfde aanlegjaar 1962 asbest bevat (0,1-2% Anthophylliet).

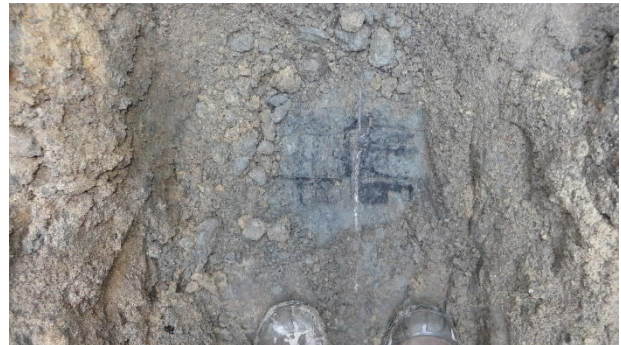
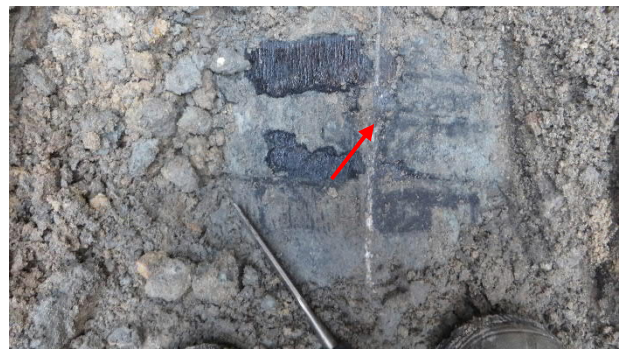
Element/Materiaal : Voegenkit hoofdriool  
Elementcode : 002  
Monstertype en nr : MM-602  
Analysecertificaat : 2212-0205  
Identificatie : 0,1-2% Chrysotiel  
Oppervlak : Hechtgebonden  
Beschadiging : Licht beschadigd  
Verwerking : Niet verweerd  
Hoeveelheid : N.v.t., zie 001-MM-201  
Bevestiging : Kitlaag  
Bereikbaarheid : Alleen bereikbaar na vrijgraven

**Opmerking** : Ter plaatse van deze proefsleuf bestaat het hoofdriool uit 1-meterse betonbuizen, voorzien van een vaar-/moerverbinding. Deze voegverbinding is afgedicht met een bitumineuze kit en afgedekt met een bitumineuze bandage. Deze bandage is bemonsterd en blijkt na analyse asbest te bevatten (0,1-2% Anthophylliet). Uit het voorgaande onderzoek (zie deskresearchitem 03 en 04) blijkt dat meerdere monsters afkomstig van (met name) bandages op riolering uit ditzelfde aanlegjaar 1962 asbest bevat (0,1-2% Anthophylliet).

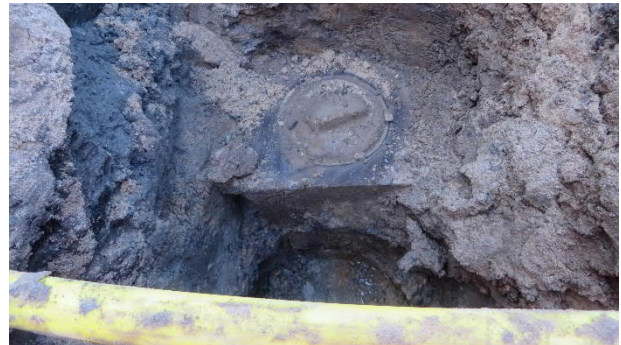
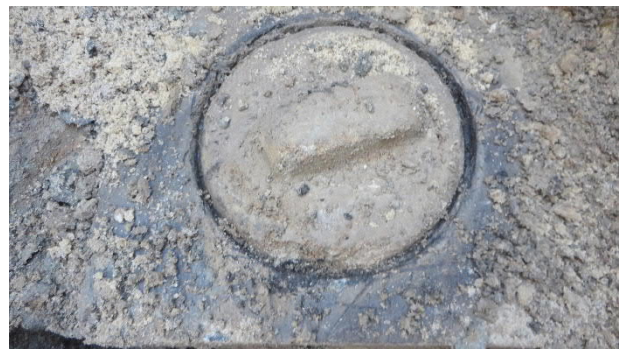
Element/Materiaal : Voegenkit opzetter  
Elementcode : 002  
Monstertype en nr : MM-603  
Analysecertificaat : 2212-0205  
Identificatie : 0,1-2% Chrysotiel  
Oppervlak : Hechtgebonden  
Beschadiging : Licht beschadigd  
Verwerking : Niet verweerd  
Hoeveelheid : N.v.t., zie 001-MM-201  
Bevestiging : Kitlaag  
Bereikbaarheid : Alleen bereikbaar na  
vrijgraven

**Opmerking** : Ter plaatse van deze proefsleuf bestaat het hoofdriool uit 1-meterse betonbuizen, voorzien van een vaar-/moerverbinding. Deze voegverbinding is afgedicht met een bitumineuze kit en afgedekt met een bitumineuze bandage. Deze bandage is bemonsterd en blijkt na analyse asbest te bevatten (0,1-2% Anthophylliet). Uit het voorgaande onderzoek (zie deskresearchitem 03 en 04) blijkt dat meerdere monsters afkomstig van (met name) bandages op riolering uit ditzelfde aanlegjaar 1962 asbest bevat (0,1-2% Anthophylliet).

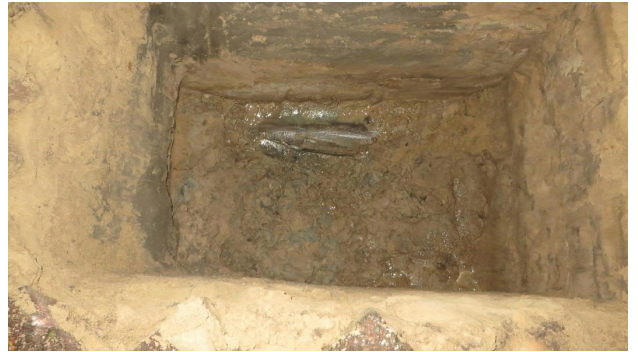
*Foto 2: Het hoofdriool (PVC) in ter plaatse van proefsleuf 4 in het Schouthof.*

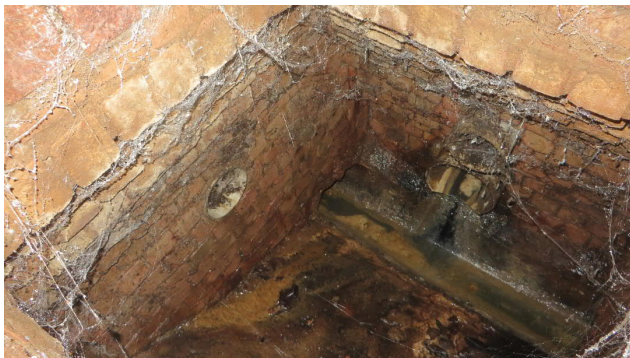
*Foto 3: Inkijkje in 'n inspectieput in het Schouthof met daarop aangesloten diverse PVC-leidingen*
