## Het bepalen van het blootstellingsniveau m.b.t. asbest bij het

**verwijderen van asbesthoudende kit (bron 002-MM-102, 202, 302, 502,**

**602, 603) en asbesthoudende bitumen (bron 001-MM-101, 201, 301, 501,**

## Schouthof (wijk Kalkoven) te Katwijk aan Zee.

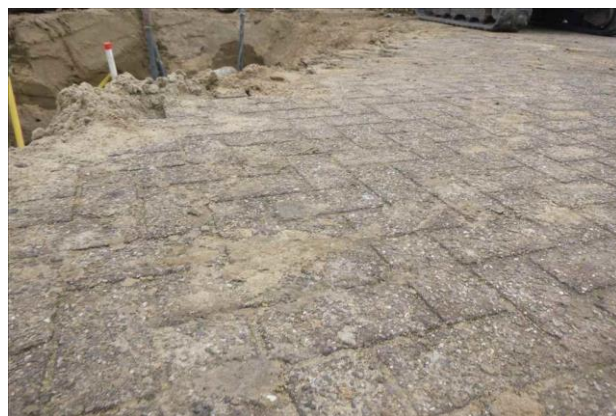
**F10: Vloer inspectie gebied.**

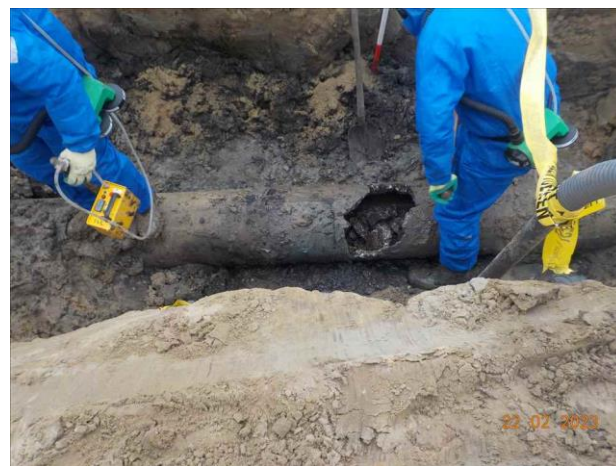
**F22: Worst case (breuk) in gebied 1**

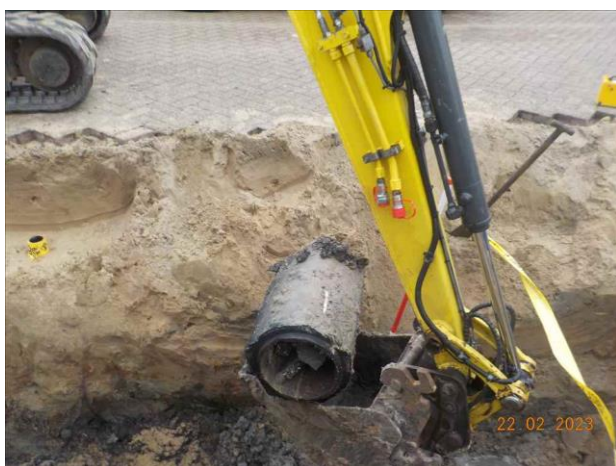
**F23: Door breuk gehele buis verwijderd (gebied 1)**
