# ASBESTINVENTARISATIE

100046G02 bedrijfspand uvidcode 8QG-5X2-KMEB-TAM

Asbestinventarisatie

10 februari 2025

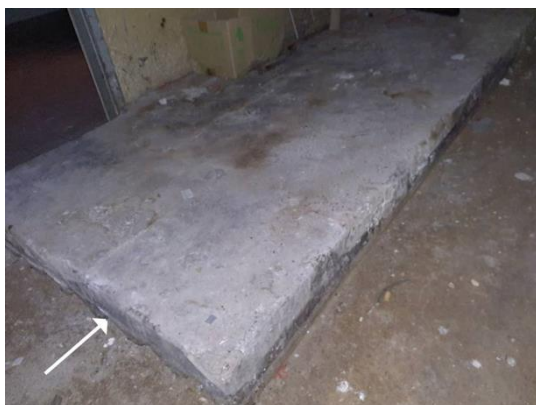
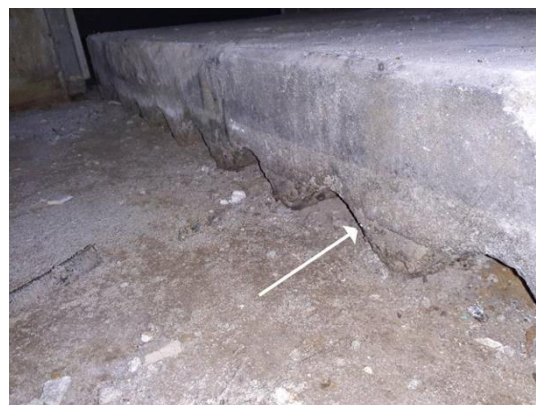
| Bronnummer | B02 | | |
|---|---|---|---|
| <b>Toelichting / advies:</b> | <p>Geadviseerd wordt om de ruimte niet meer te betreden zonder asbest gerelateerde beschermingsmiddelen, zie bron B03.</p> <p>Direct risico: zo spoedig mogelijk saneren en onderzoeksgebied niet betreden in verband met bron B03.</p> | | |

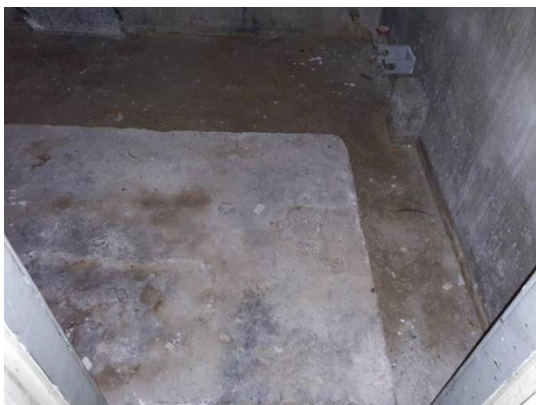
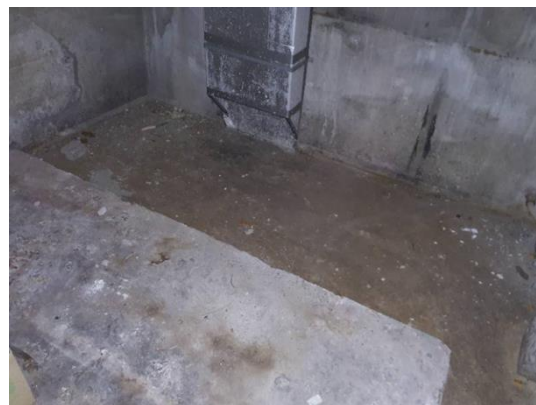
Geadviseerd wordt om de ruimte niet meer te betreden zonder asbest gerelateerde beschermingsmiddelen en de verontreiniging op korte termijn te saneren.

Direct risico: zo spoedig mogelijk saneren en onderzoeksgebied niet betreden.

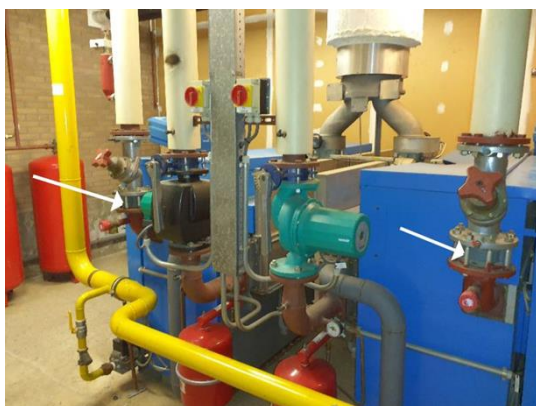
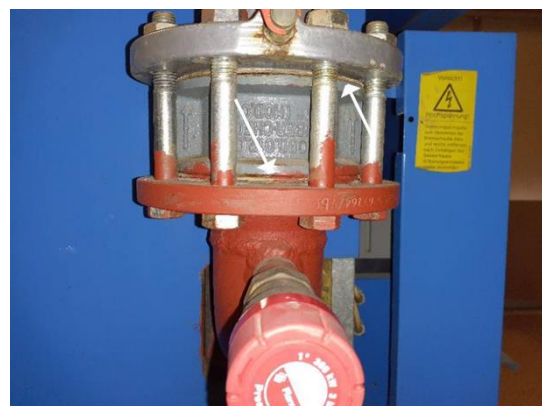
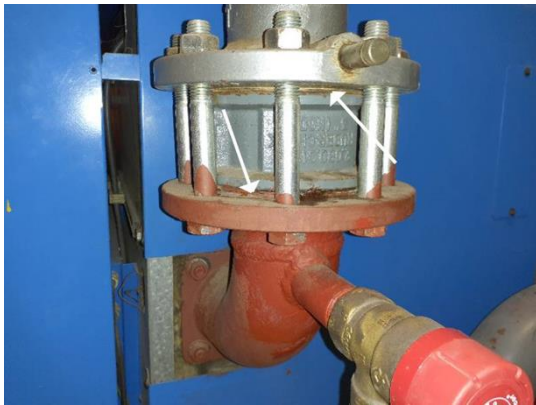
| <b>Toelichting / advies:</b> | <p>De overige pakkingen in de ruimte zijn asbestvrij, zie referentierapport van Tauw met kenmerk R001-1239380AFP-rik-V01-NL, bron B13.</p> <p>Geen direct risico: saneren bij renovatie/ sloop en beheersplan opstellen.</p> <p><b>Het Rijksvastgoedbedrijf verlangt en verplicht daartoe, in aanvulling op het werkveld specifiek certificatieschema voor de procescertificaten asbestinventarisaties en asbestverwijdering, dat asbesthoudende elementen in risicoklasse 1 ook door een gecertificeerd asbestverwijderingsbedrijf worden verwijderd.</b></p> | |

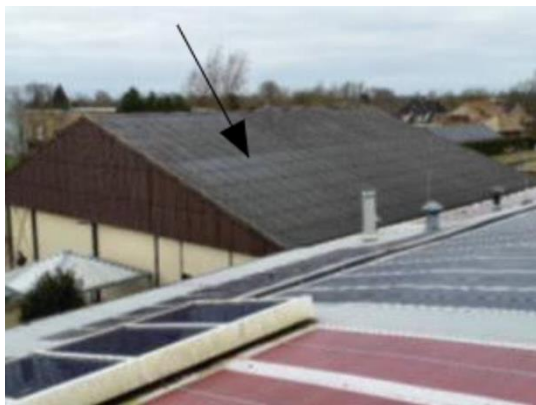
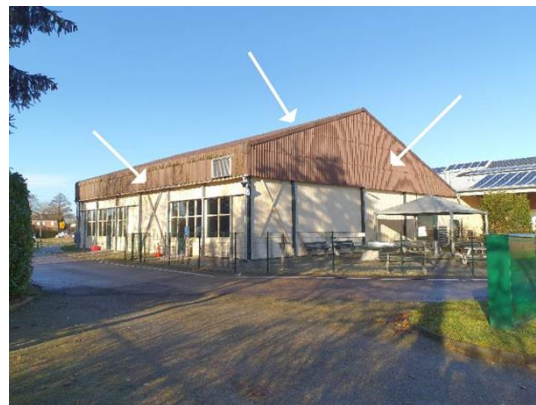
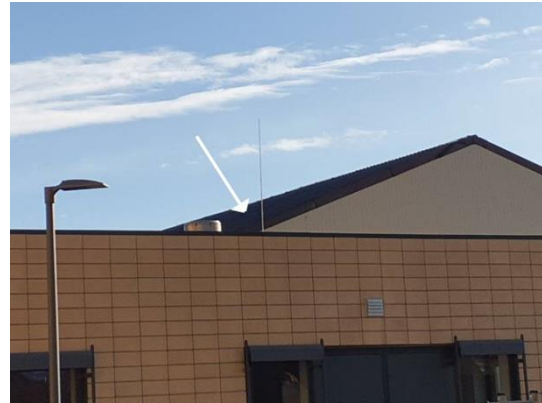
| <b>Toelichting / advies:</b> | Uit analyse resultaten blijkt dat er zowel asbesthoudende als asbestvrije golfplaten aanwezig zijn. Veiligheidshalve wordt geadviseerd wordt om alle golfplaten als asbesthoudend te behandelen. | |

Deze bron is ingetekend op de plattegrond van de begane grond.  
Geen direct risico: saneren bij renovatie/ sloop en beheersplan opstellen.

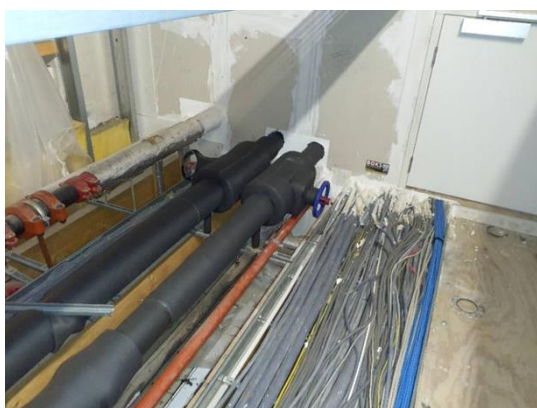
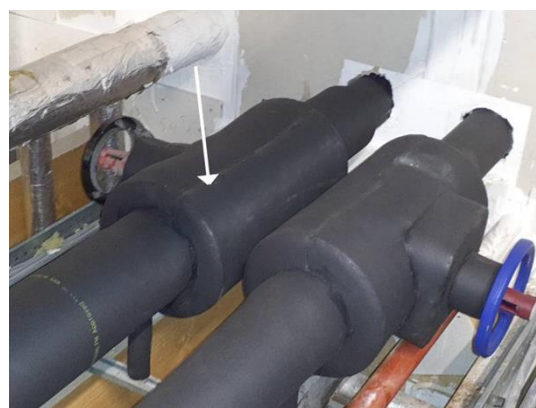
| Bronnummer | B08 | |
|---|---|---|
| Toelichting / advies: | <p>Het betreft de pakkingen ter plaatse van de zwarte afsluiter.</p> <p>De pakkingen aan de rechterkant, ter plaatse van de blauwe afsluiter, zijn in recente verleden vervangen. De restanten liggen op de loopplank, daardoor is de locatie verontreinigd, zie bron B09.</p> <p>Direct risico: zo spoedig mogelijk saneren en onderzoeksgebied niet betreden in verband met bron B09.</p> <p><b>Het Rijksvastgoedbedrijf verlangt en verplicht daartoe, in aanvulling op het werkveld specifiek certificatieschema voor de procescertificaten asbestinventarisaties en asbestverwijdering, dat asbesthoudende elementen in risicoklasse 1 ook door een gecertificeerd asbestverwijderingsbedrijf worden verwijderd.</b></p> | |

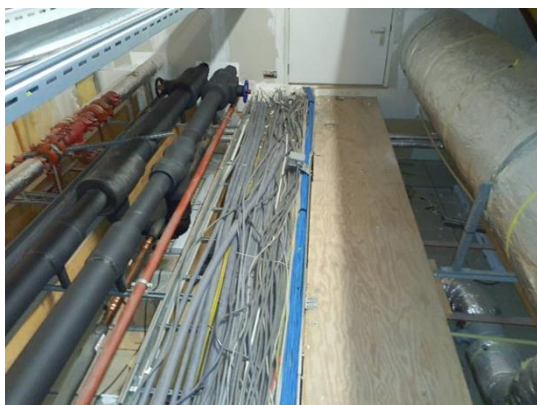
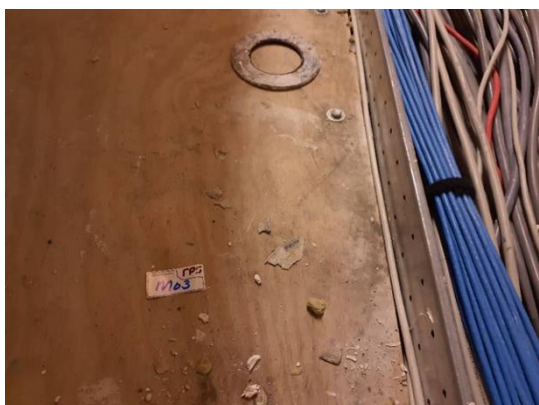
In kabelgoten en tussen installatiemateriaal, naden en kieren is geen goede visuele inspectie mogelijk en daarom kan niet worden uitgesloten dat op slecht zichtbare locaties nog restanten pakkingmateriaal aanwezig zijn.

De kabelgoten, installatiematerialen en het ondergelegen verlaagd systeemplafond (lastig bereikbaar, ca. 70 cm. onder de loopplanken) binnen het verontreinigd gebied dienen daarom eveneens in containment gereinigd te worden ondanks dat slechts 1 kleefmonster asbest bevat in de categorie +/- . In ondergelegen ruimte D0.27 dient het verlaagd plafond gesloten te blijven. Direct risico: zo spoedig mogelijk saneren en onderzoeksgebied niet betreden

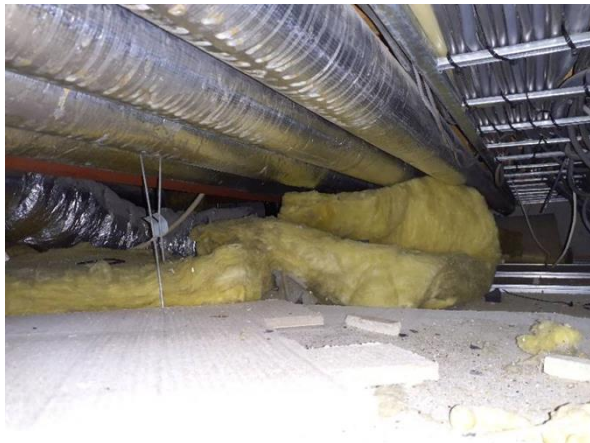
FB01: Met uitzondering van bronnen B09 en B10 zijn boven verlaagde plafonds geen asbestverdachte materialen waargenomen, de inspectie wordt beperkt door de aanwezigheid van technische installaties

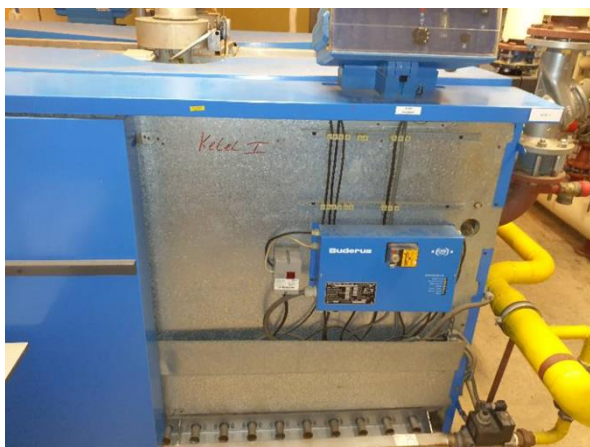
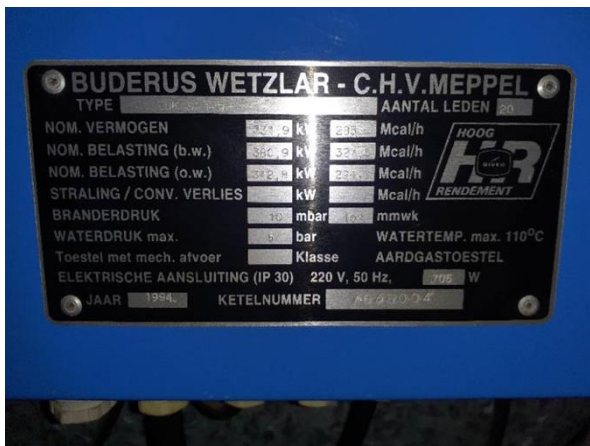
FB02: De Buderus cv- ketels (bouwjaar 1994) in ruimte D0.47 zijn conform het Intechnum Handboek Asbest niet asbestverdacht. In Buderus ketels zijn tot 1990 asbesthoudende materialen toegepast.

FB03: De Buderus cv- ketels (bouwjaar 1994) in ruimte D0.47 zijn conform het Intechnum Handboek Asbest niet asbestverdacht. In Buderus ketels zijn tot 1990 asbesthoudende materialen toegepast.

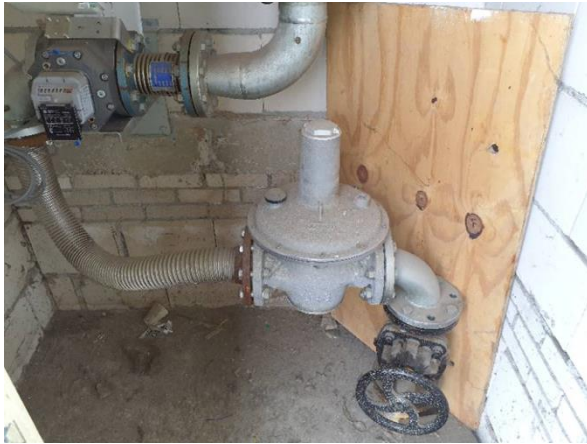
FB04: Pakkingen in het gashok (ruimte E0.02) zijn asbestvrij op basis van referentierapport van Tauw met kenmerk R001-1239380AFP-rik-V01-NL.

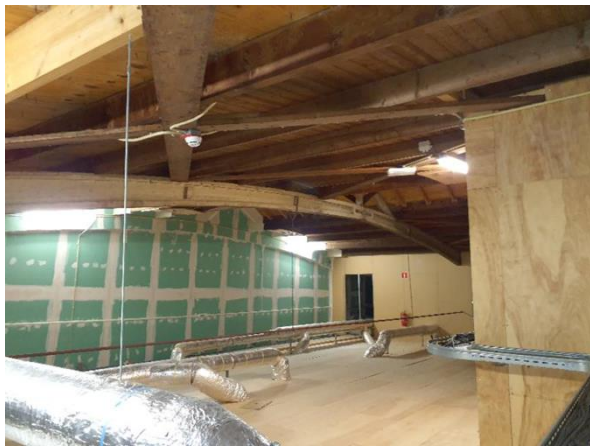
FB05: Impressie zolder bouwdeel D.

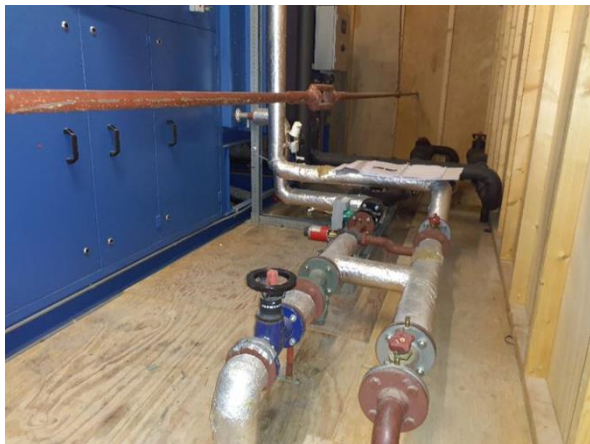
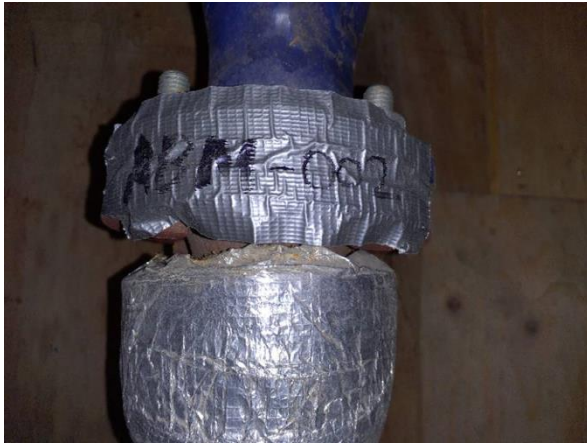
FB06: Bouwdeel D, zolder: flenspakkingen ter plaatse van de luchtbehandelingskasten zijn asbestvrij op basis van referentierapport van Tauw met kenmerk R001-1239380AFP-rik-V01-NL .

FB07: Bouwdeel D, zolder: flenspakkingen ter plaatse van de luchtbehandelingskasten zijn asbestvrij op basis van referentierapport van Tauw met kenmerk R001-1239380AFP-rik-V01-NL .

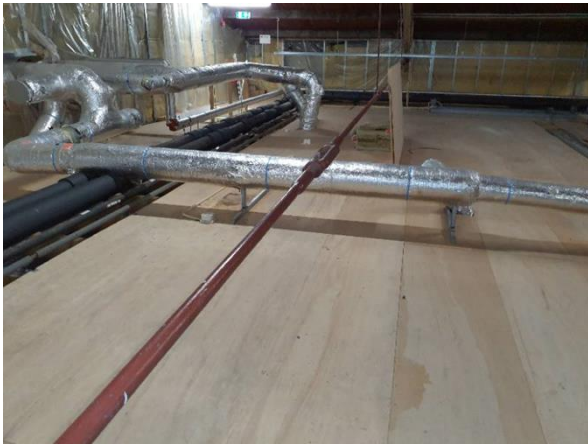
FB08: Bouwdeel D, zolder: verf op de trekstangen is asbestvrij op basis van referentierapport van Tauw met kenmerk R001-1239380AFP-rik-V01-NL.

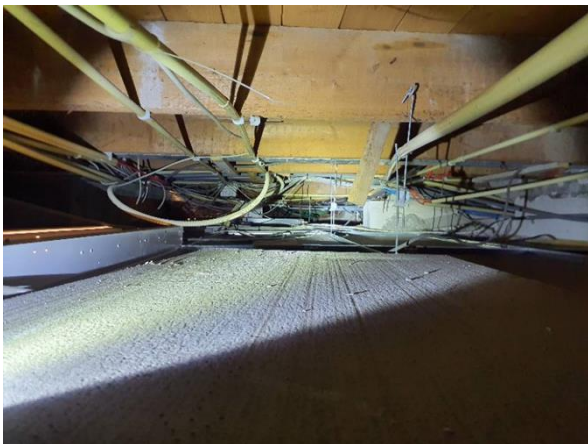
FB10: Met uitzondering van bronnen B09 en B10 zijn boven verlaagde plafonds geen asbestverdachte materialen waargenomen, de inspectie wordt beperkt door de aanwezigheid van technische installaties

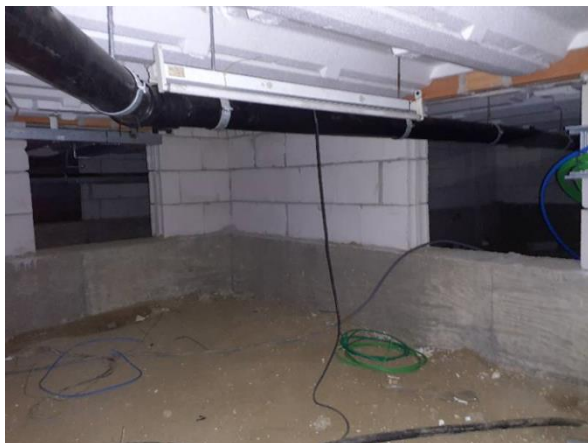
FB11: Onder de oude bouwdelen D en E is geen kruipruimte aanwezig. In 1996 is bouwdeel E uitgebreid, in de kruipruimte hiervan zijn geen asbestverdachte materialen aanwezig.

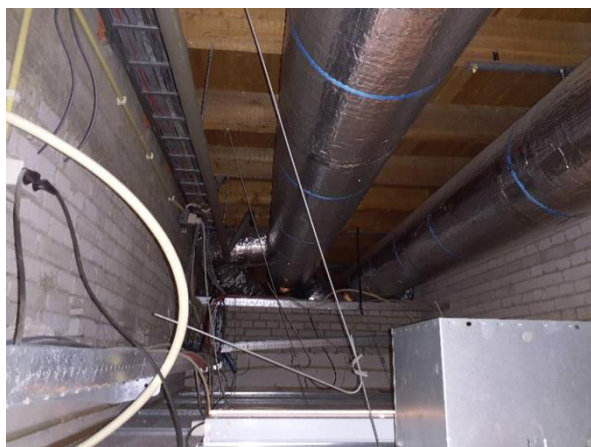
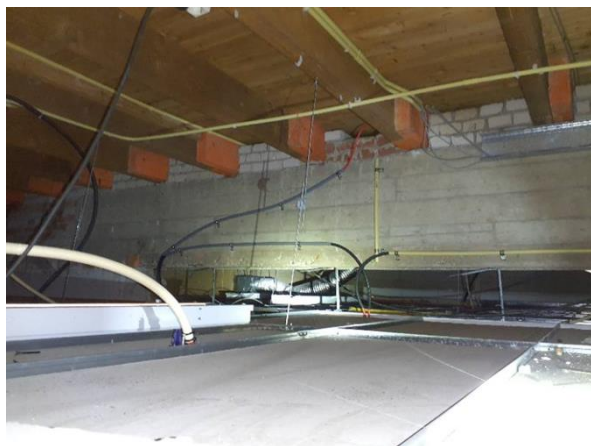
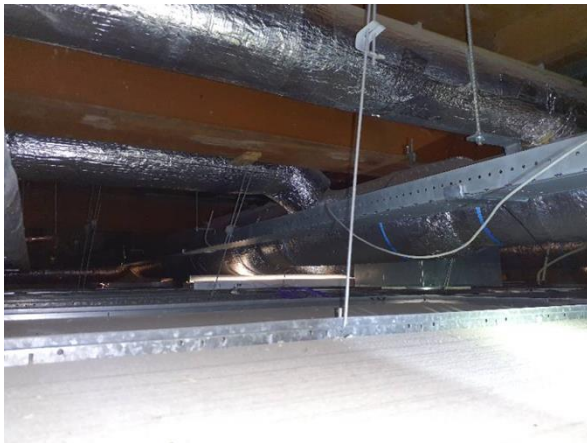
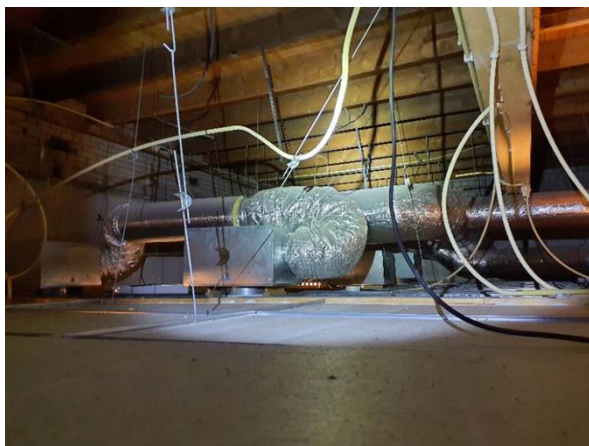
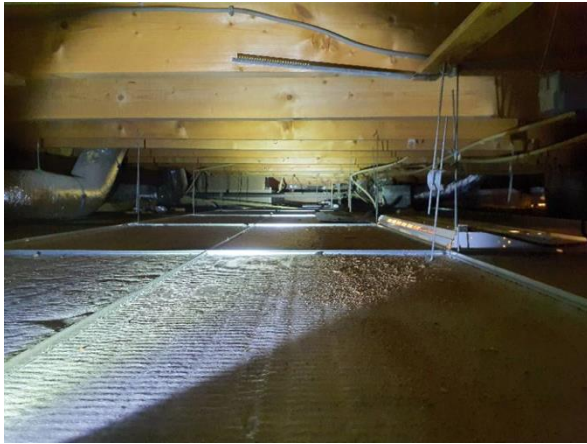
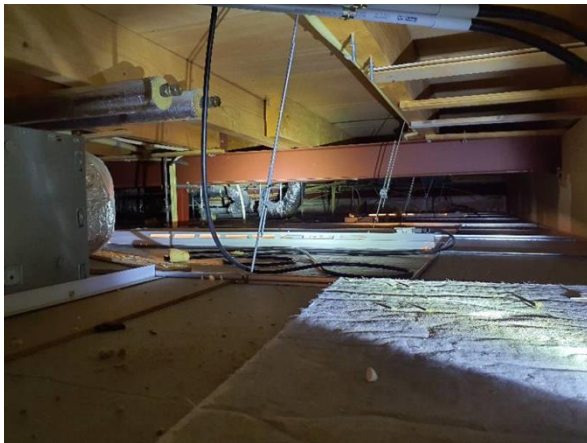
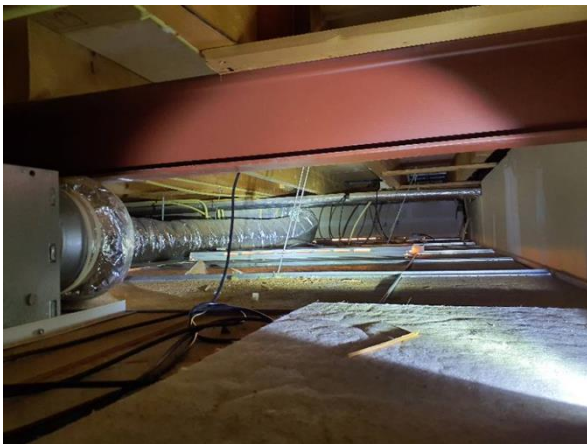
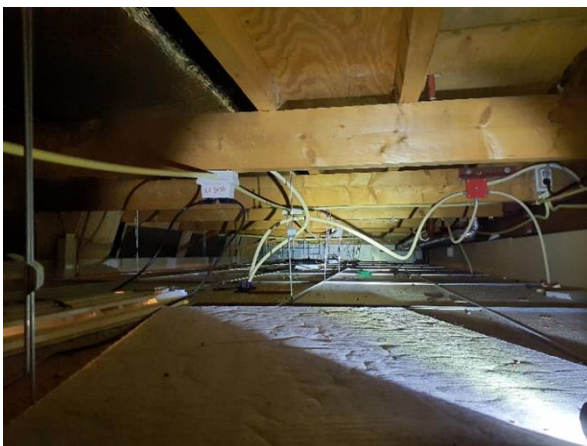
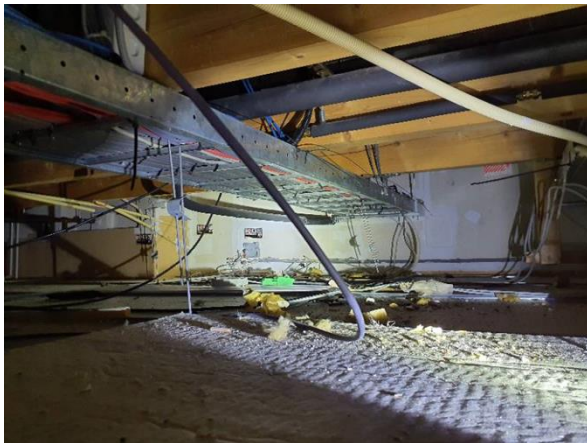
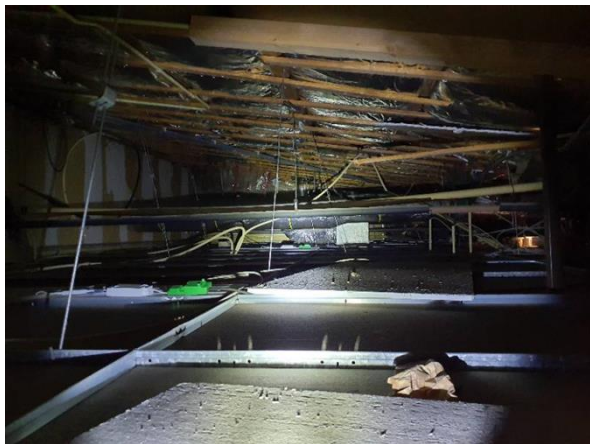
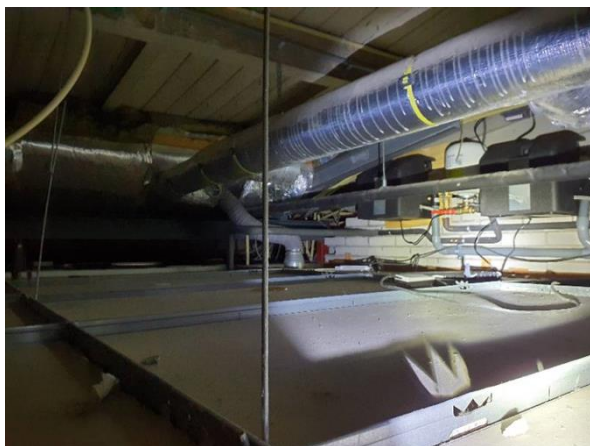
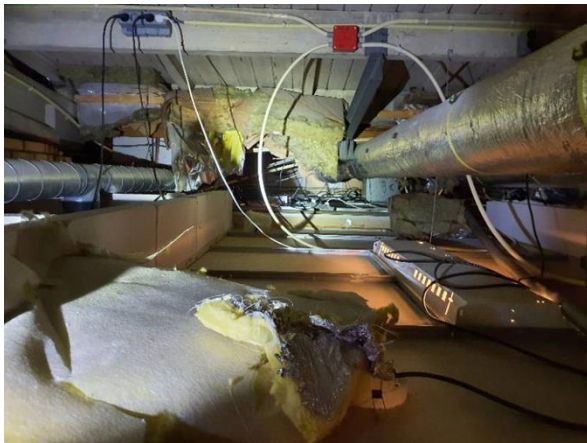
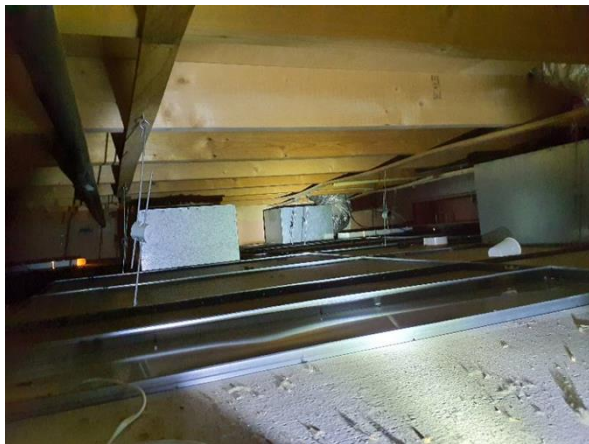
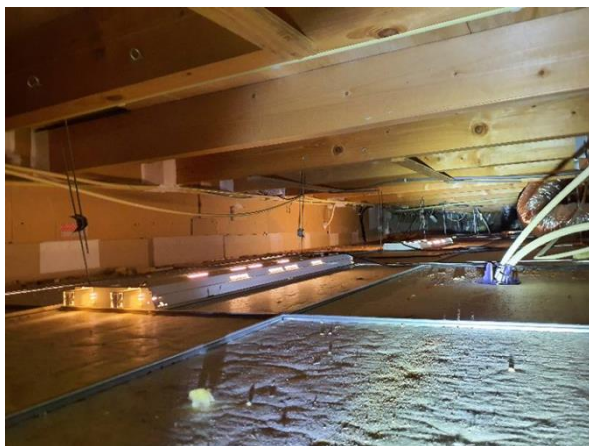
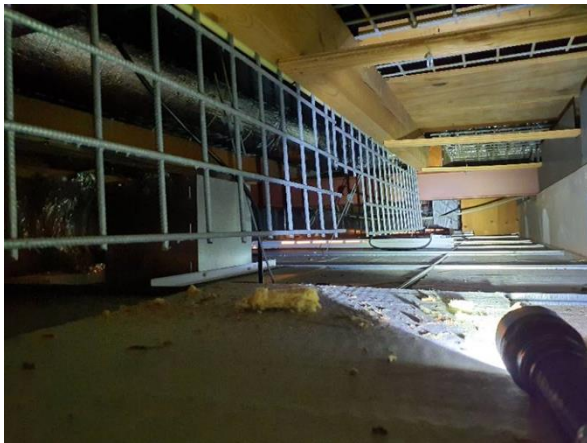
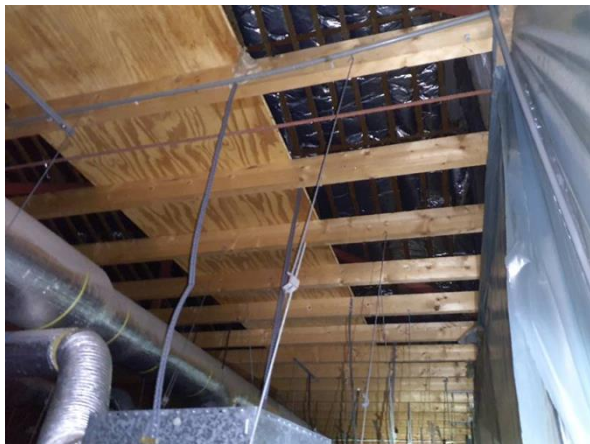
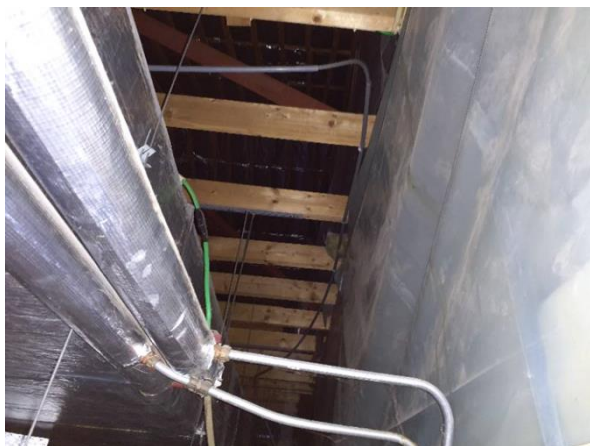
FB12: Met uitzondering van bronnen B09 en B10 zijn boven verlaagde plafonds in bouwdeel D en E geen asbestverdachte materialen waargenomen, de inspectie wordt beperkt door de aanwezigheid van technische installaties. Er is steekproefsgewijs inspectie uitgevoerd, in veel ruimten vindt overleg plaats en zijn niet toegankelijk. Echter er bestaat verder geen redelijk vermoeden op de aanwezigheid van asbestverdachte materialen.

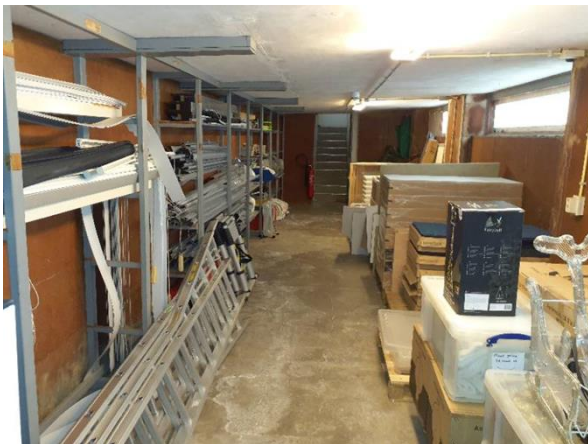
FB15: In kelder E0.22 zijn geen asbestverdachte materialen aangetroffen.

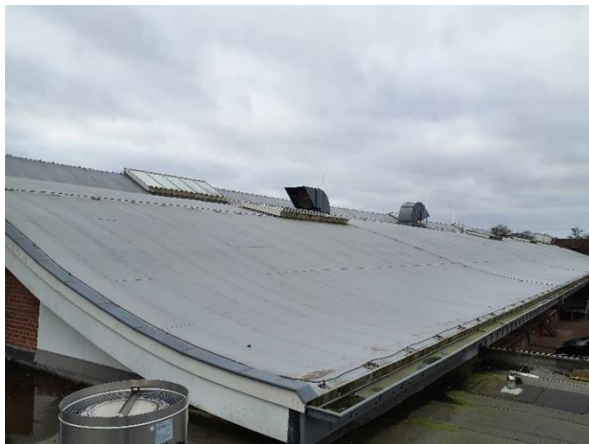
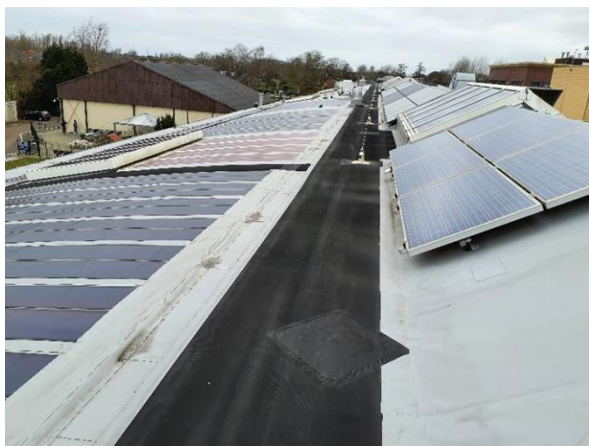
FB18: Dak van bouwdeel D is in 1994 vervangen en niet asbestverdacht.

FB19: Dak van bouwdeel D is in 1994 vervangen en niet asbestverdacht.
