*23 augustus 2019*

# 1 Risico Informatie

Op 23 augustus 2019 heeft er een inspectie plaatsgevonden op de afvalwaterzuiveringsinstallatie (AWZI) in Arnhem. Doel van deze inspectie was het verzamelen van risico informatie voor de Europese aanbesteding van het brandverzekeringscontract. Daarnaast zijn er nog adviezen uitgebracht voor verbetering van de risico's binnen de locatie.

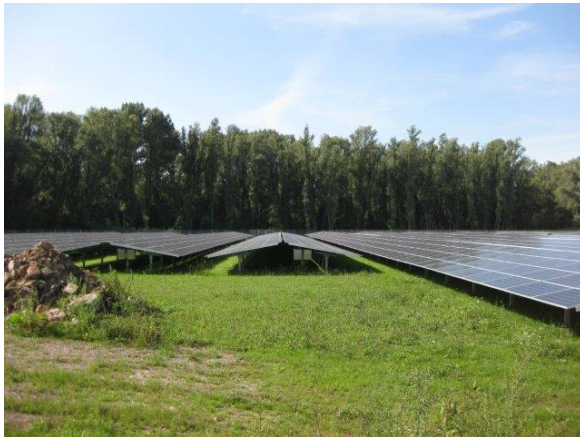
Op het terrein staan sinds 2016 ongeveer zo'n 7.200 zonnepanelen opgesteld. De panelen staan in het veld en staan op ruime afstand van de gebouwen en installaties. De panelen leveren aan het net. De omvormers bevinden zich in een separaat betonnen gebouw op het terrein. Dit gebouw staat op veilige afstand van de verige gebouwen en installaties. De levering aan het net vanuit de zonnepanelen en de WKK's is niet dekkend voor de installatie.

**Zonnepanelen op het terrein**

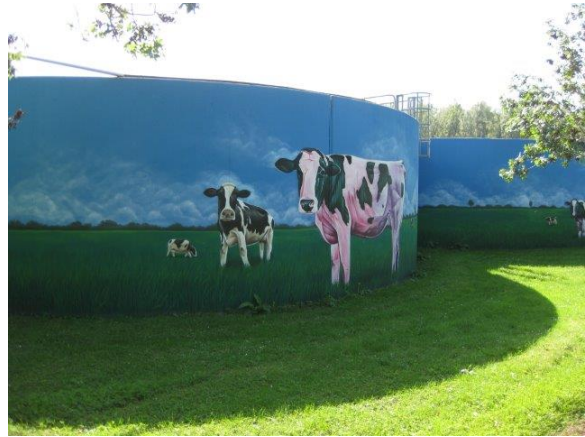
In het verleden kampte men met insluipers die graffiti/muurschilderingen aanbrachten op de beluchtingsbassins. Door het waterschap is er een groep graffiti artiesten benaderd voor het plaatsen van muurschilderingen op de bassins. Omdat deze artiesten elkaars werk nimmer overspuiten (is een erecode) heeft men geen last meer gehad van insluipers.

**Beluchtigbassins met grafitti art**

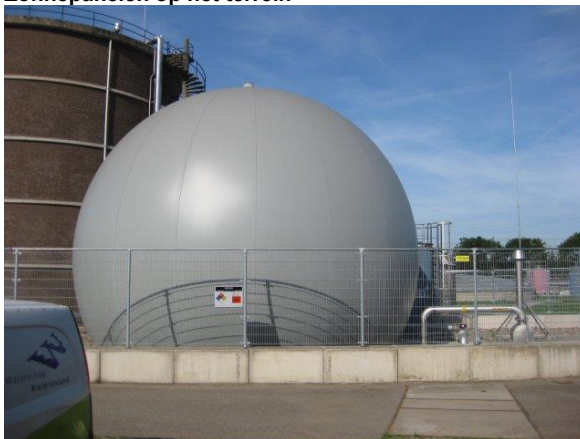
**Gashouder (voorgond) en slibvergistingstank (achter)**

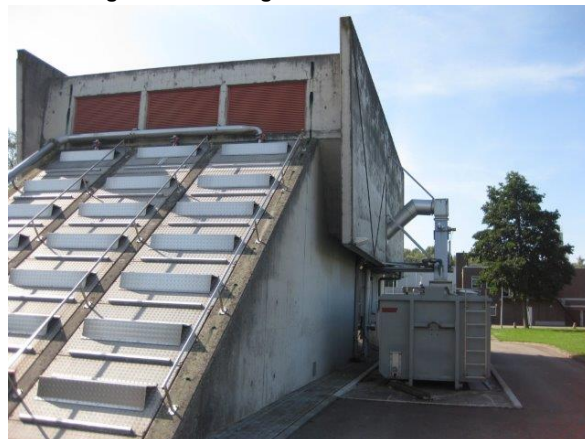
**Opvoerwerk en zandvanger**

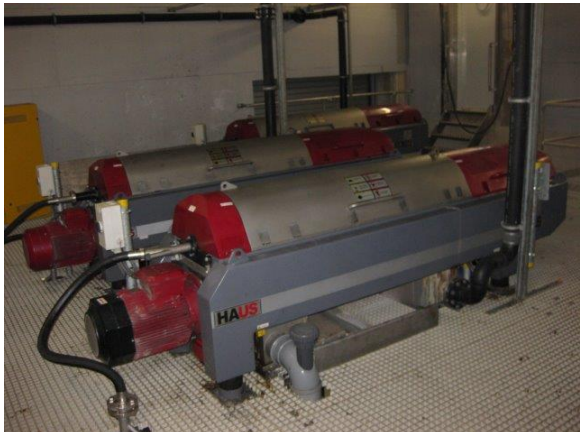
**Slibcentrifuges**

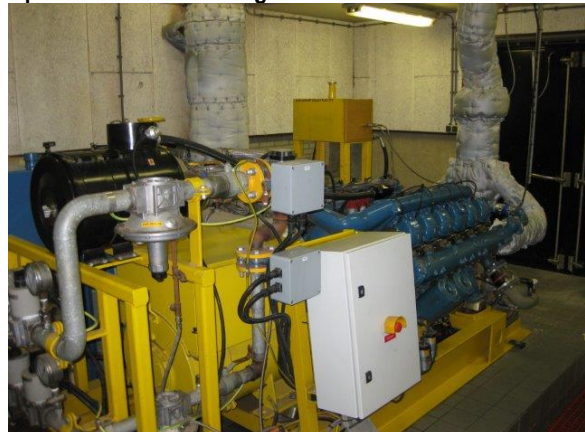
**WKK installatie – gasmotor en generator**

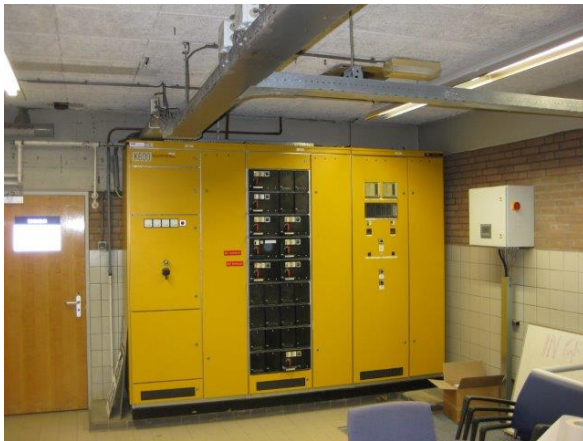
**Schakelkasten ompen en ventilatie dienstengebouw**

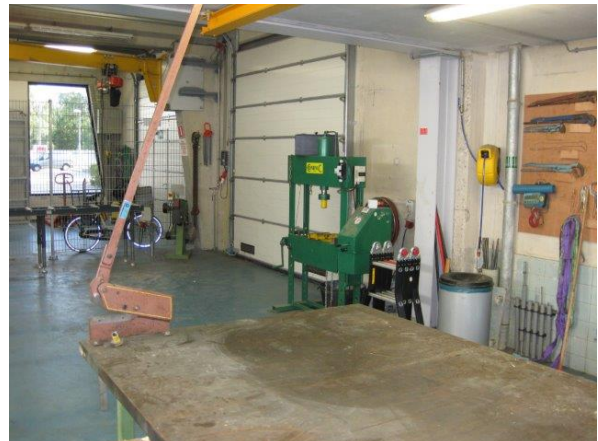
**Werkplaats TD**

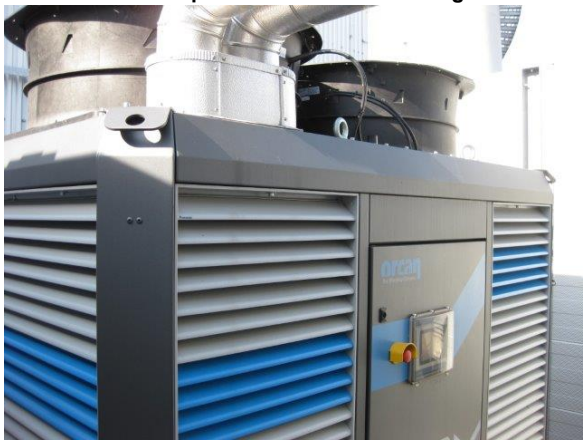
De verwarming van gebouwen en de voorverwarming in bepaalde processen wordt primair door de WKK installaties gedaan. Via warmtewisselaars wordt het water in de CV installatie verwarmd. In geval van uitval van de WKK's kan de verwarming door middel van gasgestookte CV's worden geregeld. Restwarmte van de WKK's wordt omgezet in elektriciteit door middel van een 'Orcan' generator unit op het dak van het dienstengebouw.

**Orcan warmte/elektriciteitskoppeling**

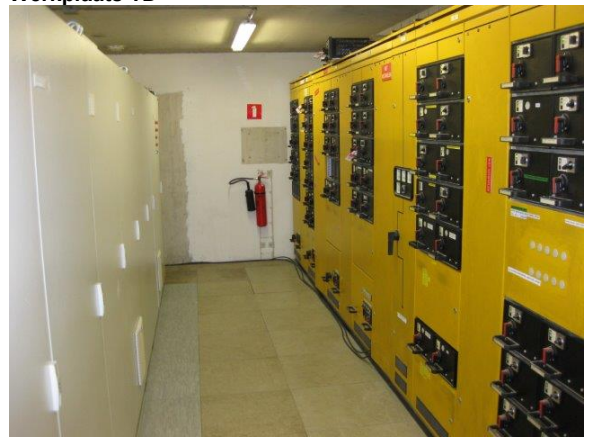
**MCC WKK installatie**

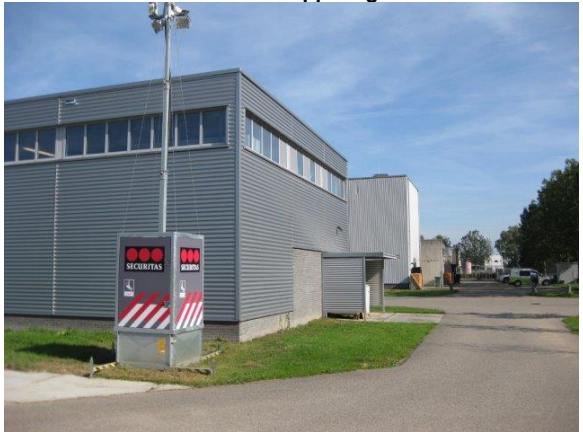
Het terrein is voorzien van een hekwerk. Het terrein is goed verlicht en de gebouwen zijn voorzien van een deugdelijk hang- en sluitwerk. Er staan twee tijdelijke CCTV camera's opgesteld op strategische plaatsen. De camerabeelden worden opgenomen en kunnen worden terug gekeken.

**Dienstengebouw met tijdelijke CCTV camera's**

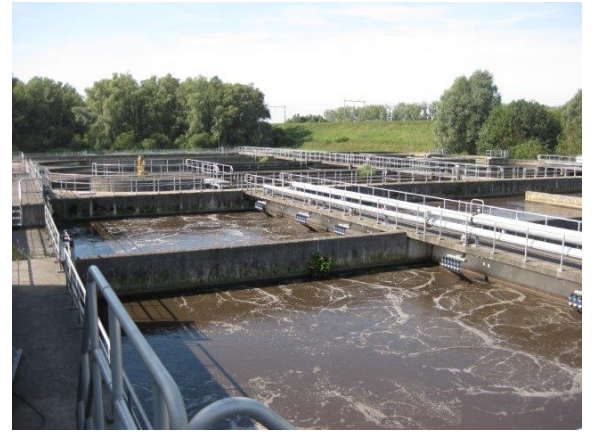
**Beluchtigswerk**
