# Chubb risicopreventieprogramma

Opgesteld voor  
Gemeente Amsterdam

Koninklijk Theater Carré  
Amstel 115 -131  
1018EM Amsterdam  
Netherlands

Datum: 17 April 2026

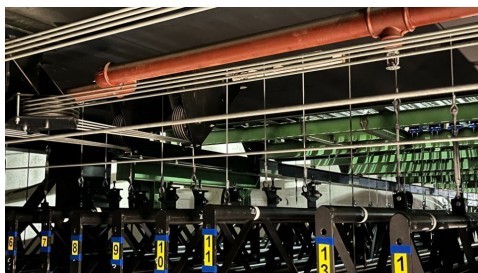
Het backstage-gebied met de trekkenwand is voorzien van een "nat" sprinklersysteem. Vooral nabij de stalen trekkabels van de trekkenwand bevinden zich sprinklerkoppen die een verhoogde kans op beschadiging en daarmee onbedoelde activering of lekkage hebben.

**Bewegende staalkabels nabij sprinklerkoppen**

Om de kans op waterschade te beperken adviseren wij om de bestaande sprinklerinstallatie aan te passen naar een zogeheten "pre-action sprinklersysteem", waarbij de watertoevoer naar de installatie wordt gestuurd via de reeds aanwezige brandmeldinstallatie. Het sprinklersysteem zal dan pas geactiveerd worden, of kunnen lekken, wanneer er ook rook gedetecteerd is. Hiermee blijft de installatie normaal in bedrijf terwijl de kans op waterschade aanzienlijk is afgenomen.
