# RISICO INVENTARISATIE RAPPORT

## VGA VERZEKERINGEN GEMEENTE AMSTERDAM

El Amien  
Wiltzanghlaan 93  
Amsterdam

9 oktober 2025

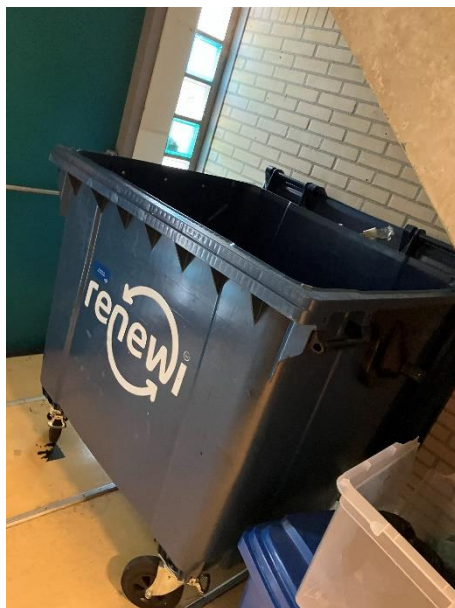
Picture 6: Afval opslag binnen

| Organisatorische maatregelen | |
|---|---|
| Brandbare opslag/afval buitenterrein | Geen brandbare opslag/afval op buitenterrein. Afval wordt in een naastgelegen afgesloten ruimte bewaard en wordt naar buiten gehaald wanneer deze leeggehaald gaat worden. |

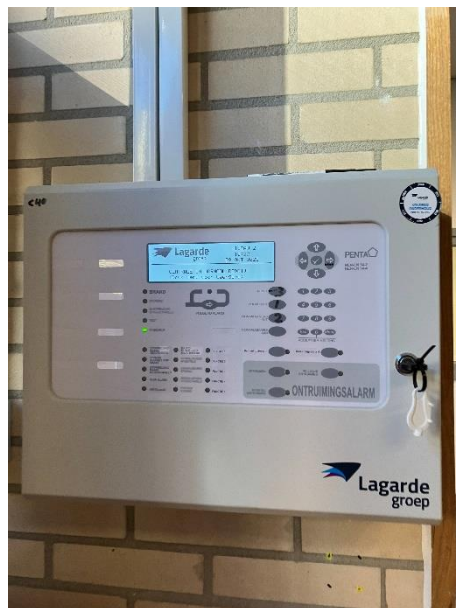
Picture 10: Brandmeldinstallatie

| Organisatorische maatregelen | |
|---|---|
| <ul style="list-style-type: none"> <li>• Omvang</li> <li>• Keuring en onderhoud</li> <li>• Doormelding</li> </ul> | De omvang van de brandmeldinstallatie is volledige bewaking. Volgens opgave wordt de installatie periodiek getest en onderhouden. |

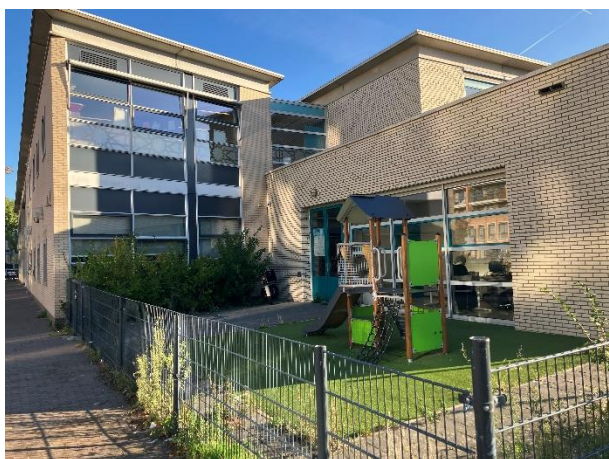
Picture 11: Buitenterrein kinderopvang

| Bouwkundige maatregelen | |
|---|---|
| Hekwerken | Er is geen omheining rondom de school aangebracht. De kinderopvang gedeelte aan de achterzijde heeft hekken van 1.5 meter. |

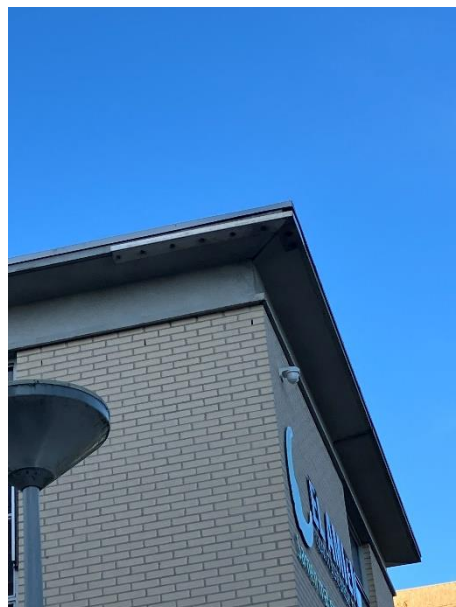
Picture 12: Cameras buitenzijde

| Bouwkundige maatregelen | |
|---|---|
| <ul style="list-style-type: none"> <li>• Periodieke keuring</li> <li>• Omvang</li> <li>• Controle</li> </ul> | De school heeft zowel aan de binnen- als ook de buitenzijde CCTV-camera's aangebracht. De beelden worden minimaal een week bewaard. |

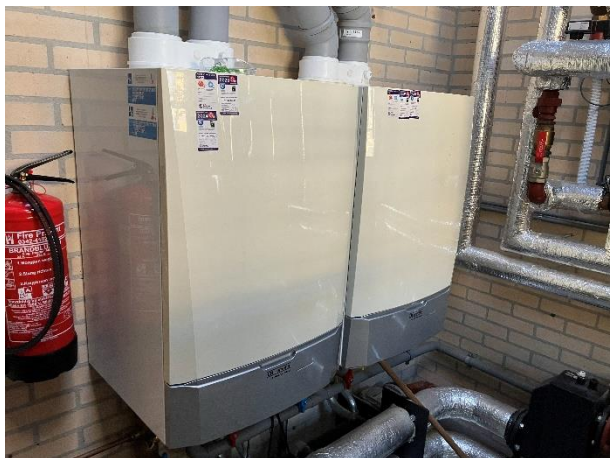
Picture 13: CV ketels

| <ul style="list-style-type: none"> <li>• Periodieke keuring</li> <li>• Onderhoud</li> <li>• Locatie installatie</li> </ul> | Het gebouw heeft een warmtepomp en gasgestookte c.v.-ketels. Volgens opgave worden de installaties jaarlijks onderhouden. Er is geen opslag in de stookruimten aangetroffen. |

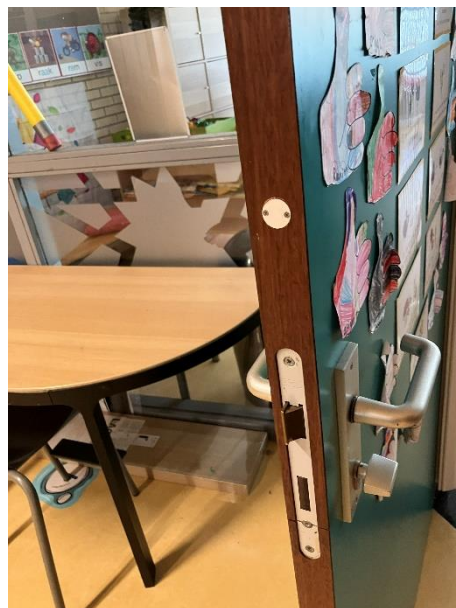
Picture 14: Extra beveiliging laptopruimte

| Bouwkundige maatregelen | |
|---|---|
| Opslag attractieve goederen | De school heeft elektronische hulpmiddelen in bezit die buiten sluitingstijd in het gebouw opgeslagen blijven. Deze worden in allemaal vergrendeld in een vergrendelde ruimte opgeslagen. Deze ruimte is afzonderlijk beveiligd als die wordt geopend als het alarm erop staat. |

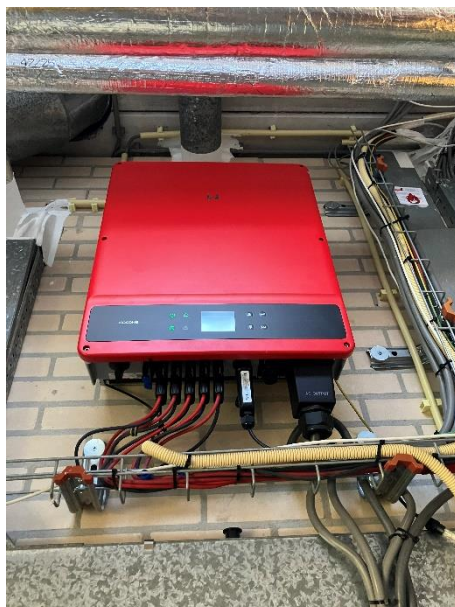
Picture 24: Omvormer

| <ul style="list-style-type: none"> <li>• Periodieke keuring</li> <li>• Onderhoud</li> <li>• Locatie installatie (omvormers)</li> </ul> | De zonnepanelen op het dak zijn verbonden met de omvormer op de eerste verdieping in de installatieruimte. Deze zijn volgens opgave scope 12 gekeurd en bij de installatie is er een constructieberekening gedaan. |

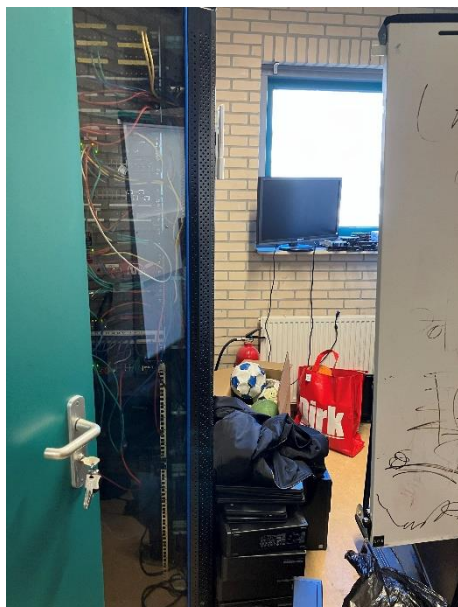
Picture 27: Serruimte

| <ul style="list-style-type: none"> <li>• Locatie serverruimte</li> <li>• Temperatuur</li> </ul> | De patchkast was vrij van opslag. |
