# RISICO INVENTARISATIE RAPPORT

## VGA VERZEKERINGEN GEMEENTE AMSTERDAM

**MKC De Schatkaart  
Srefidensiplein 419  
Amsterdam**

21 oktober 2025

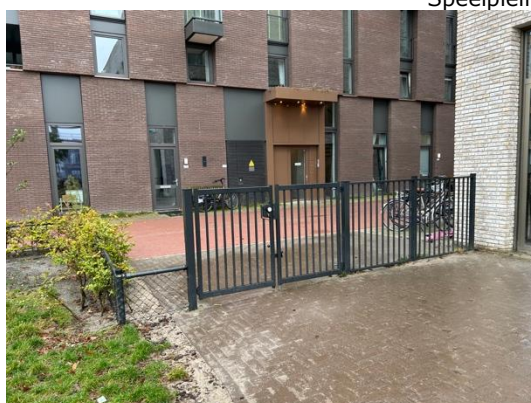
| Bouwkundige maatregelen | |
|---|---|
| Hekwerken | Er is geen omheining rondom de school aangebracht. Het kinderopvang gedeelte aan de achterzijde heeft hekken van 0,5 tot 1,5 meter. |

Hekwerk kinderdagverblijf

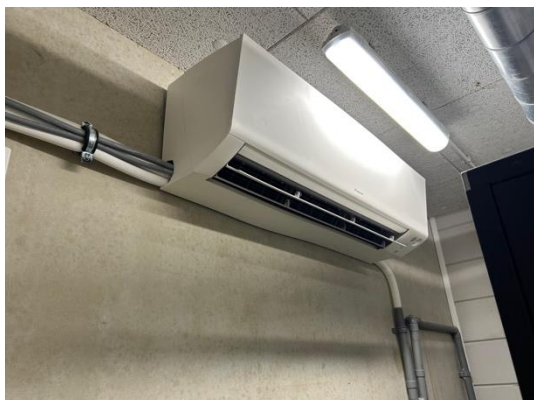
| <b>Gebouwverwarming</b> | |
|---|---|
| <ul style="list-style-type: none"> <li>• Locatie serverruimte</li> <li>• Temperatuur</li> </ul> | De patchkast bevindt zich in de fietsenstalling en wordt gekoeld door een separate airco-installatie. De patchkast was vrij van opslag. |

Airconditioning serverruimte

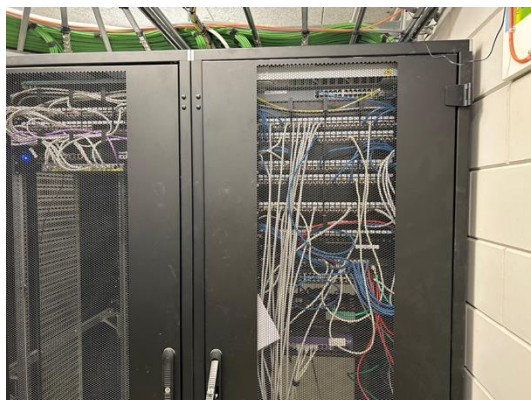
Patchkast

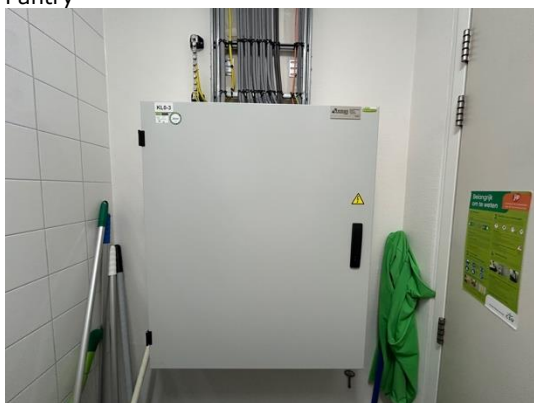
| <b>Gebouwverwarming</b> | |
|---|---|
| <ul style="list-style-type: none"> <li>• Periodieke keuring</li> <li>• Onderhoud</li> <li>• Locatie installatie</li> </ul> | Het gebouw beschikt over meerdere elektrische verdeelkasten, verspreid in het gebouw en gecombineerd met schoonmaakhok. De installatie is bij oplevering in 2023 gekeurd conform NEN 3140, inclusief een thermografisch onderzoek. |

Elektrische verdeelinrichting

| Nr. | 2025-01 | Periodieke keuring elektrische apparaten en verdeelinrichting | |
|---|---|---|---|
| Voer binnen het gebouw een volledige Scope 10 inspectie en keuring uit voor alle elektrische apparaten, verdeelkasten, meterkast(en) en bekabelingsinstallaties. Door de brede scope van deze keuring wordt gewaarborgd dat alle elektrische componenten inclusief vaste installaties en losse apparaten voldoen aan de veiligheids- en brandpreventie-eisen. | | | |
| Laat de keuring uitvoeren door een gecertificeerd bedrijf en documenteer alle bevindingen. Eventuele tekortkomingen dienen direct te worden verholpen, waarna een herkeuring plaatsvindt om de veiligheid voor gebruikers en gebouwonderhoud te borgen. | | | |

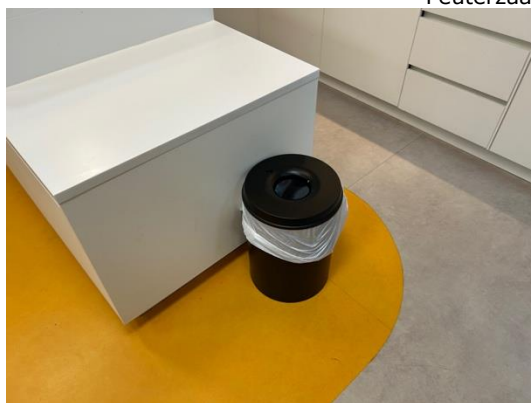
| Organisatorische maatregelen | |
|---|---|
| Brandbare opslag/afval buitenterrein | Geen brandbare opslag/afval op buitenterrein. Binnen het gebouw worden kleine hoeveelheden afval verzameld in metalen afvalbakken met vlamdovende deksels. Het afval wordt afgevoerd naar de ondergrondse containers buiten het gebouw. |

Prullenbak met vlamdovende deksel
