# RISICO INVENTARISATIE RAPPORT

## VGA VERZEKERINGEN GEMEENTE AMSTERDAM

**Dongeschool  
Dintelstraat 5-7  
Amsterdam**

28 oktober 2025

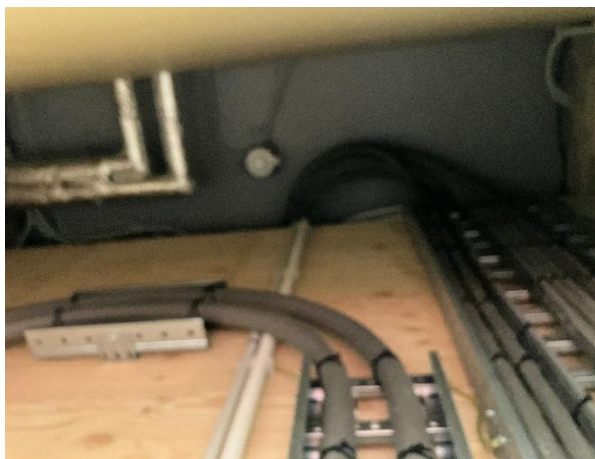
Picture 3: Branddetectie meterkast

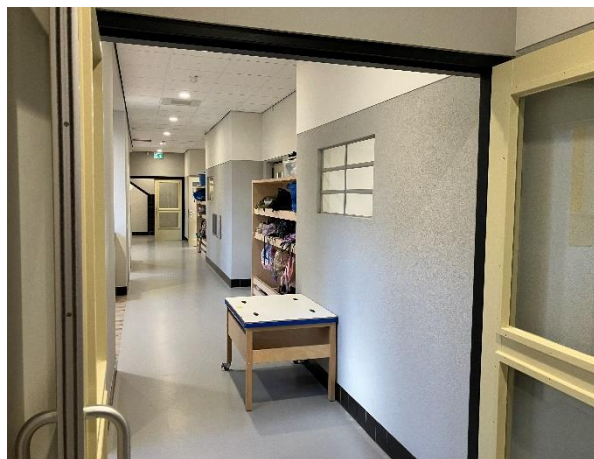
| Organisatorische maatregelen | |
|---|---|
| Deuren | Brandwerende deuren worden open gehouden door een prullenbak ervoor te plaatsen. |

Picture 4: Brandwerende scheiding

| Nr. 2025-03 | | Brandwerende scheiding | |
|---|---|---|---|
| <b>Advies</b><br>Zorg ervoor dat deze brandwerende scheidingen dicht kunnen vallen ten alle tijden en mocht het voorkomen dat deze toch open moeten blijven zijn hier magnetsche opties voor. Deze worden gekoppeld aan het brandalarm zodat ze loslaten wanneer het brandalarm afgaat. | | | |

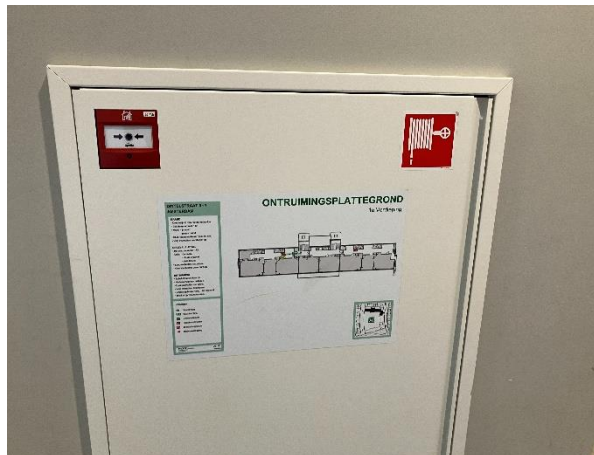
Picture 6: Haspel en handmelder

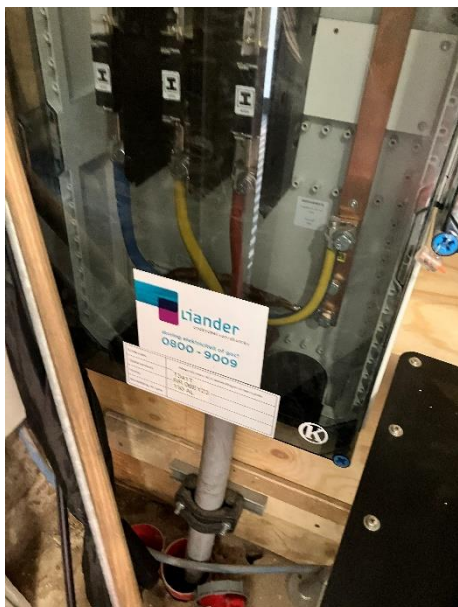
Picture 7: Hoofd elektra aansluiting

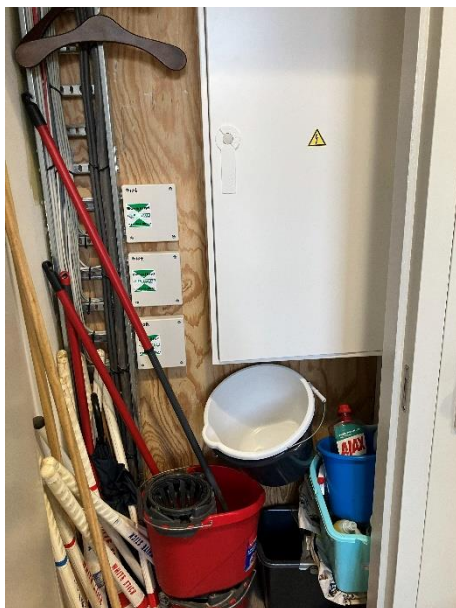
| <ul style="list-style-type: none"> <li>• Periodieke keuring</li> <li>• Onderhoud</li> <li>• Locatie installatie</li> </ul> | Installatie wordt volgens opgave NEN3140 gekeurd. Opslag aangetroffen bij elektraverdeler. |

Picture 9: Meterkast opslag

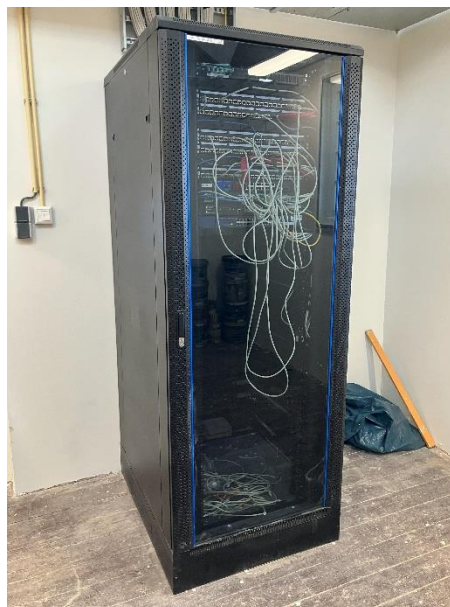
| <ul style="list-style-type: none"> <li>• Locatie serverruimte</li> <li>• Temperatuur</li> </ul> | Opslag aangetroffen bij patchkast. |

Picture 12: Patchkast (2)

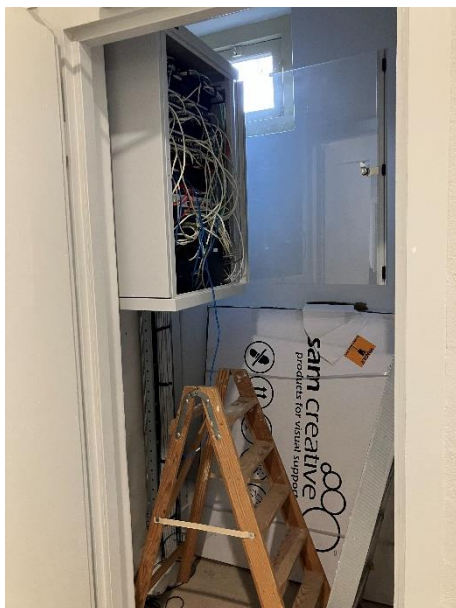
Picture 13: Patchkast

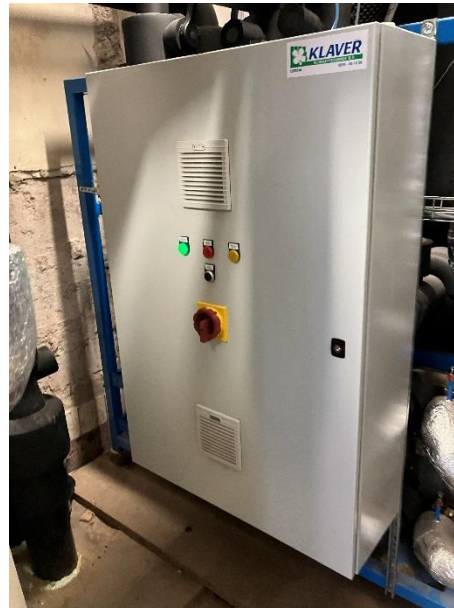
| <ul style="list-style-type: none"> <li>• Periodieke keuring</li> <li>• Onderhoud</li> <li>• Locatie installatie</li> </ul> | Het gebouw heeft een warmtepomp. Volgens opgave wordt de installaties jaarlijks onderhouden. Er is geen opslag in de stookruimten aangetroffen. |

Picture 18: Warmtepomp

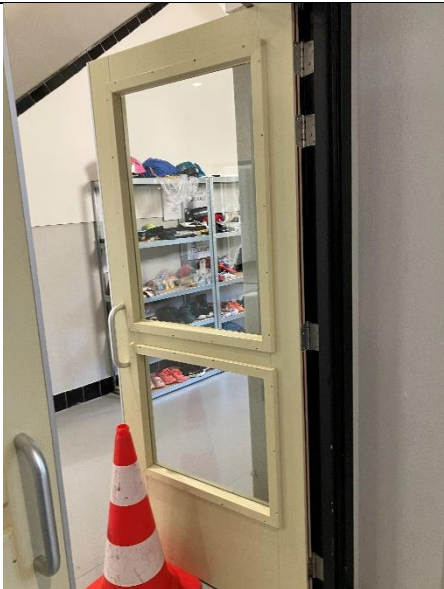
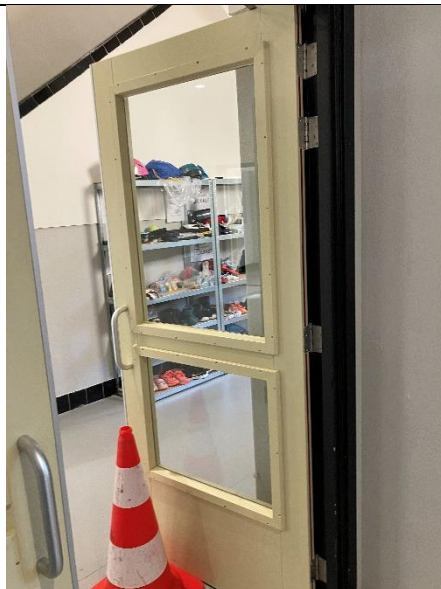
| Nr. 2025-03 | | Brandwerende scheiding | |
|---|---|---|---|
| <b>Aanbeveling</b><br>Brandwerende scheidingen zijn aangebracht om in een noodsituatie het brand/rook afgescheiden te houden.<br>Hiervoor moeten deze deuren wel dicht zijn tijdens een brand. Dit wordt gedaan door deurdrangers te plaatsen.<br><br>Als er een fysiek voorwerp wordt geplaatst werken deze drangers dus niet en verliest een brandwerende scheiding zijn doel. | | | |
