# RISICO INVENTARISATIE RAPPORT

## VGA VERZEKERINGEN GEMEENTE AMSTERDAM

Hervormd Lyceum Zuid  
Jan van Eijckstraat 21  
Amsterdam

28 oktober 2025

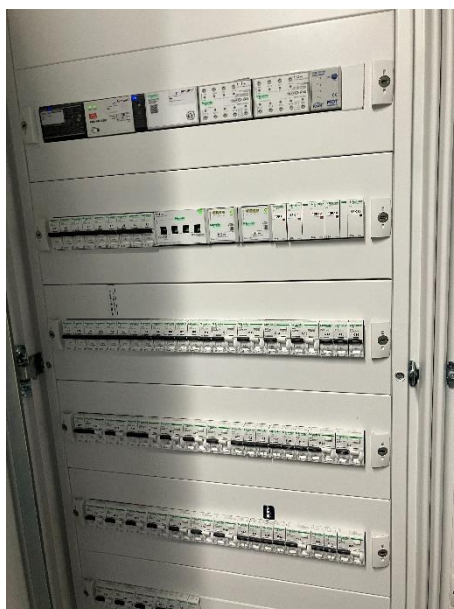
Picture 12: Elektra

| <ul style="list-style-type: none"> <li>• Periodieke keuring</li> <li>• Onderhoud</li> <li>• Locatie installatie</li> </ul> | Installatie wordt volgens opgave NEN3140 gekeurd. Opslag aangetroffen bij elektraverdeler. |

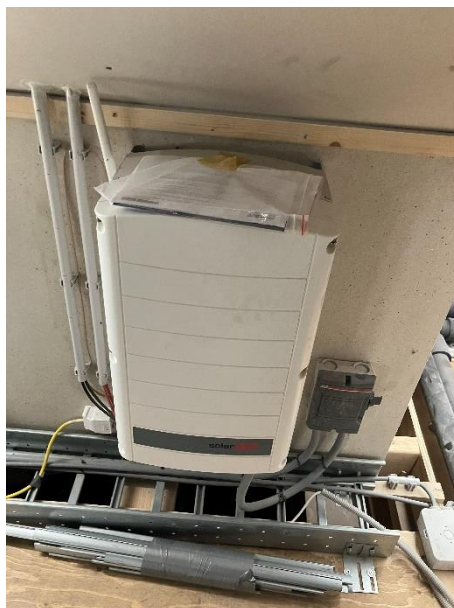
Picture 22: Omvormer

| <ul style="list-style-type: none"> <li>• Periodieke keuring</li> <li>• Onderhoud</li> <li>• Locatie installatie (omvormers)</li> </ul> | Er zijn zonnepanelen aanwezig. Omvormers zijn binnen in een technische ruimte. |

| Nr. | 2025-02 | Keuring zonnestroominstallatie | | |
|---|---|---|---|---|
| <p>Veel branden ontstaan door een defect aan een elektrische installatie. Een zonnestroominstallatie is een elektrische installatie. Om deze reden is een periodieke keuring aan te bevelen. Het niet uitvoeren van deze keuring zou tot premieverhoging of, in het ergste geval, het niet meer verzekeraar zijn kunnen leiden. Het is onbekend of dit voor deze locatie gebeurt. De keuring dient conform de richtlijn Scios Scope 12 plaats te vinden.</p> | | | | |

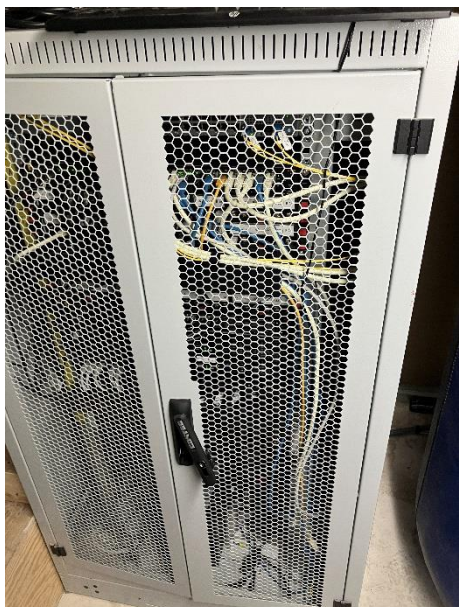
Picture 23: Patchkast

| <ul style="list-style-type: none"> <li>• Locatie serverruimte</li> <li>• Temperatuur</li> </ul> | Opslag aangetroffen bij patchkast. |

| Nr. | 2025-01 | Opslag technische ruimte | | |
|---|---|---|---|---|
| <p>In technische ruimten worden nagelvaste installaties geplaatst die een verhoogd brandrisico vertegenwoordigen. Opslag in deze ruimten zou ertoe kunnen leiden dat een brand zich snel kan ontwikkelen en waardoor de kans op een tijdige brandbestrijding onnodig wordt verkleind. Daarom dient een technische ruimte altijd vrij te zijn van opslag.</p> <p>Tijdens de inspectie is opslag in (diverse) technische ruimte(n) aangetroffen. Verwijder deze opslag uit deze ruimte(n). Ook mogen toegangsdeuren en -wegen van/naar technische ruimte(n) niet versperd worden. Ook versperrende zaken dienen te worden verwijderd.</p> | | | | |

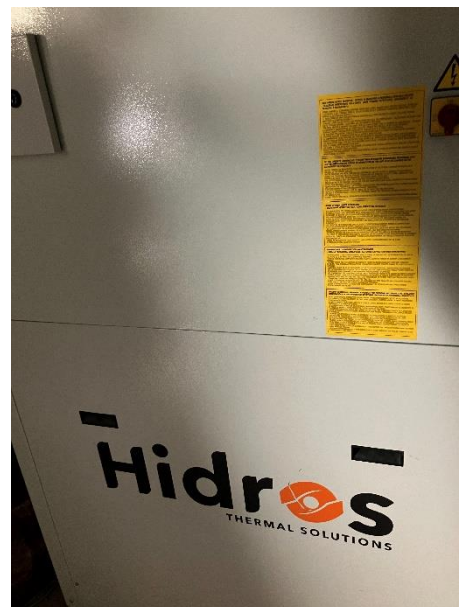
Picture 28: Warmtepomp

| <ul style="list-style-type: none"> <li>• Periodieke keuring</li> <li>• Onderhoud</li> <li>• Locatie installatie</li> </ul> | Het gebouw heeft een warmtepomp. Volgens opgave wordt de installaties jaarlijks onderhouden. Er is geen opslag in de stookruimten aangetroffen. |
