# RISICO INVENTARISATIE RAPPORT

## VGA VERZEKERINGEN GEMEENTE AMSTERDAM

Spring High  
Herman Poortstraat 17  
Amsterdam

28 oktober 2025

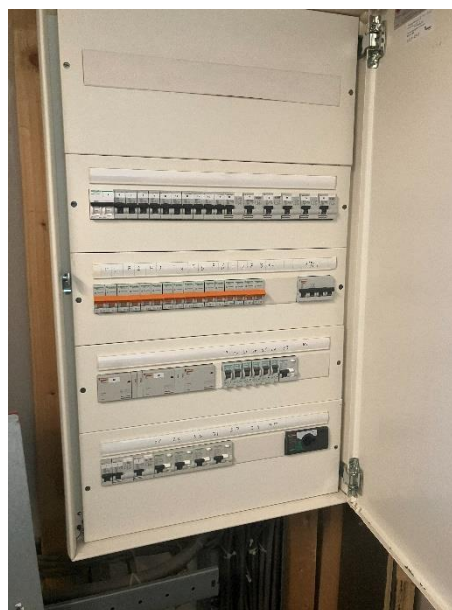
| <ul style="list-style-type: none"><li>• Periodieke keuring</li><li>• Onderhoud</li><li>• Locatie installatie</li></ul> | Installatie wordt volgens opgave NEN3140 gekeurd. Opslag aangetroffen bij elektraverdeler. |

*Picture 24: Meterkast*

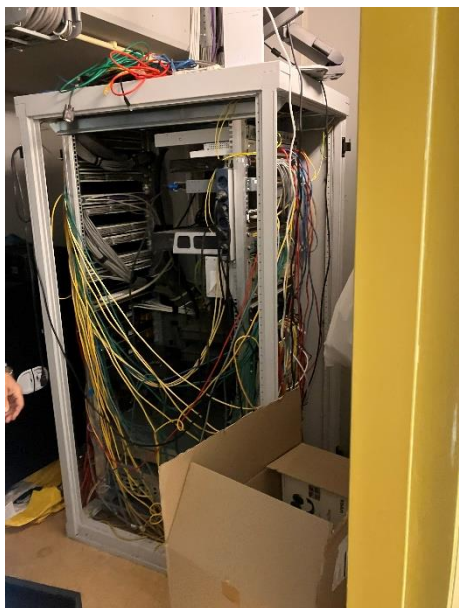
| <ul style="list-style-type: none"><li>• Locatie serverruimte</li><li>• Temperatuur</li></ul> | Opslag aangetroffen bij patchkast. |

Picture 25: Patchkast

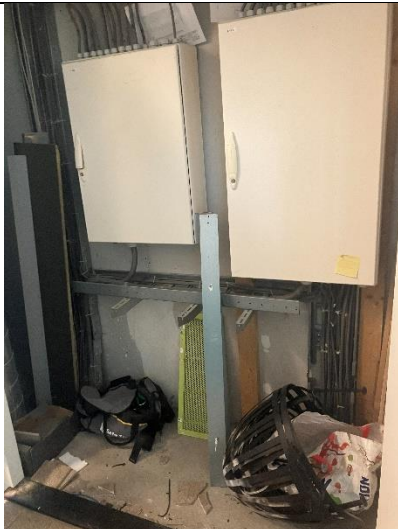
| Nr. 2025-02 | | Opslag technische ruimte | | |
|---|---|---|---|---|
| <p>In technische ruimten worden nagelvaste installaties geplaatst die een verhoogd brandrisico vertegenwoordigen. Opslag in deze ruimten zou ertoe kunnen leiden dat een brand zich snel kan ontwikkelen en waardoor de kans op een tijdige brandbestrijding onnodig wordt verkleind. Daarom dient een technische ruimte altijd vrij te zijn van opslag.</p> <p>Tijdens de inspectie is opslag in (diverse) technische ruimte(n) aangetroffen. Verwijder deze opslag uit deze ruimte(n). Ook mogen toegangsdeuren en -wegen van/naar technische ruimte(n) niet versperd worden. Ook versperrende zaken dienen te worden verwijderd.</p> | | | | |

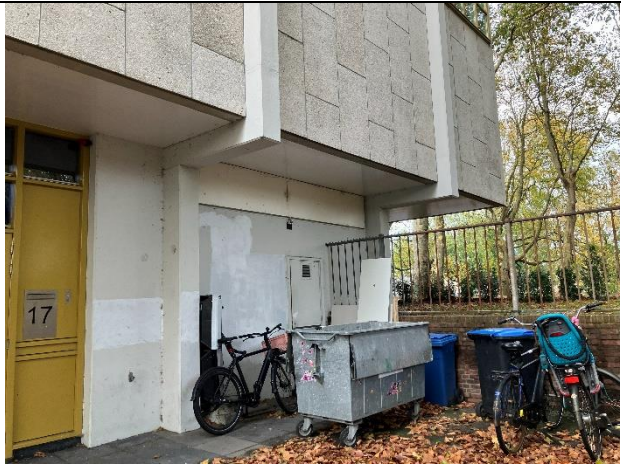
| Organisatorische maatregelen | |
|---|---|
| Brandbare opslag/afval buitenterrein | Geen brandbare opslag/afval op buitenterrein. Afval containers zijn op het schoolplein aanwezig en worden hier bewaard. |

| Nr. 2025-03 | | Vuilniscontainers | | |
|---|---|---|---|--|
| <b>Aanbeveling</b> <p>Tijdens de rondgang zijn afvalcontainers onverankerd aangetroffen. Dergelijke afvalcontainers kunnen door vandalen in brand worden gestoken. Deze branden worden vaak te laat gedetecteerd, waardoor er brandoverslag plaats kan vinden. Plaats de containers daarom tijdens sluitingstijd binnen of bij voorkeur op 10 meter van de gevel en veranker ze op deze plek.</p> | | | | |
