# RISICO INVENTARISATIE RAPPORT

## VGA VERZEKERINGEN GEMEENTE AMSTERDAM

**Bredeschool Weesperrijk & St. Josefschool  
Fort. Diemerstraat 69-73  
Weesp**

29 oktober 2025

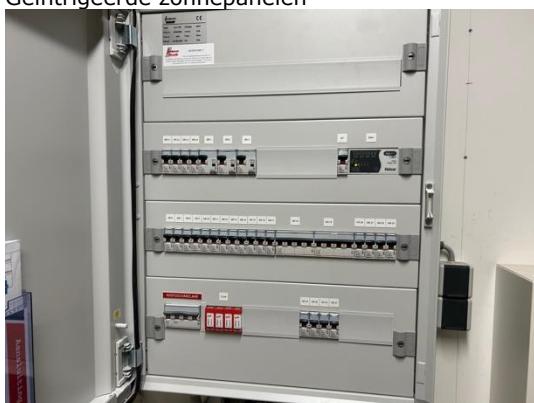
Elektrische verdeelinrichting

| <b>Gebouwverwarming</b> | |
|---|---|
| <ul style="list-style-type: none"><li>• Periodieke keuring</li><li>• Onderhoud</li><li>• Locatie installatie</li></ul> | Volgens opgave is de elektrische installatie conform SCIOS Scope 10 gekeurd. De elektrische verdeelinrichtingen werden gebruikt als opslagruimten. Zie aanbeveling 2025-1. |

| Nr. | 2025-01 | Opslag in ruimten met verdeelinrichtingen | |
|---|---|---|---|
| <p>In meerdere ruimten waar de onderverdelingen van de elektrische installatie zijn geplaatst, werd tevens opslag aangetroffen. Dit betrof voornamelijk grote hoeveelheden wc-papier, aangevuld met overige materialen en dozen. Deze opslag bevond zich direct rondom of in de nabijheid van de verdeelkasten.</p> <p>Opslag van brandbaar materiaal in ruimten met elektrische verdeelinrichtingen verhoogt het risico op snelle brandontwikkeling, warmtestraling en rookvorming bij een eventuele elektrische storing of defect. De bereikbaarheid van de verdeelkasten kan worden belemmerd, wat een veilige bediening en afschakeling door BHV of brandweer vertraagt.</p> <p>Verwijder alle opslag uit de ruimten waar verdeelkasten zijn opgesteld en houd deze ruimtes te allen tijde vrij van brandbaar materiaal. Richt de ruimten uitsluitend in voor het doel waarvoor zij zijn bedoeld (technische ruimte). Plaats waar nodig duidelijke aanduidingen en instrueer medewerkers om opslag elders onder te brengen.</p> | | | |
