# RISICO INVENTARISATIE RAPPORT

## VGA VERZEKERINGEN GEMEENTE AMSTERDAM

**De Indische Buurt School**  
**Bankastraat 18**  
**Amsterdam**

29 oktober 2025

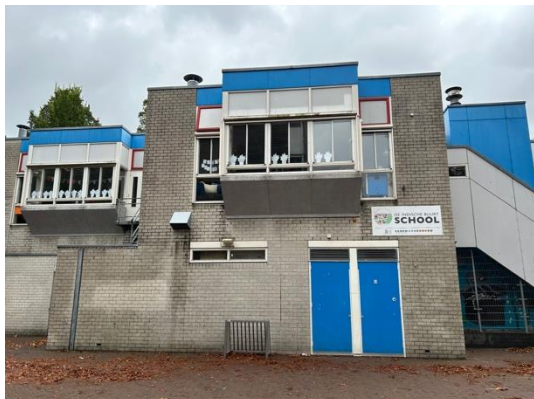
Westzijde gebouw & ingang

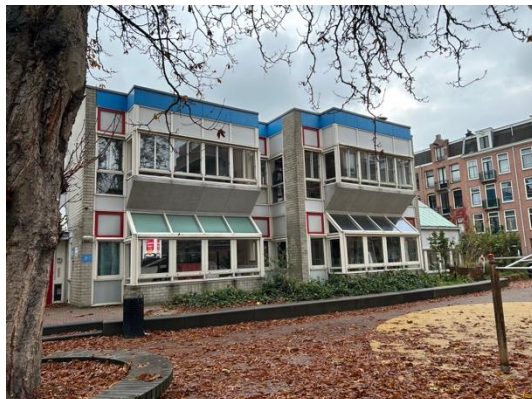
Schoolplein

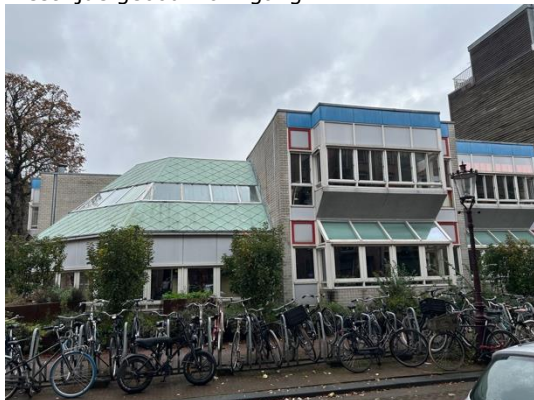
Zuidzijde

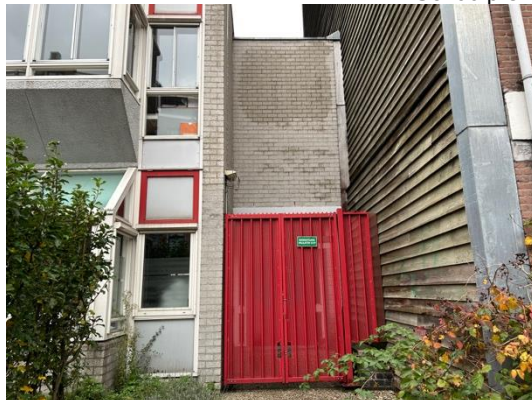
Nooduitgang

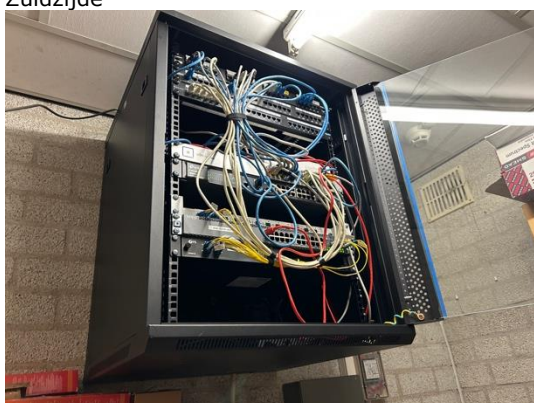
| <ul style="list-style-type: none"> <li>• Locatie serverruimte</li> <li>• Temperatuur</li> </ul> | De patchkast was vrij van opslag. |

Patchkast

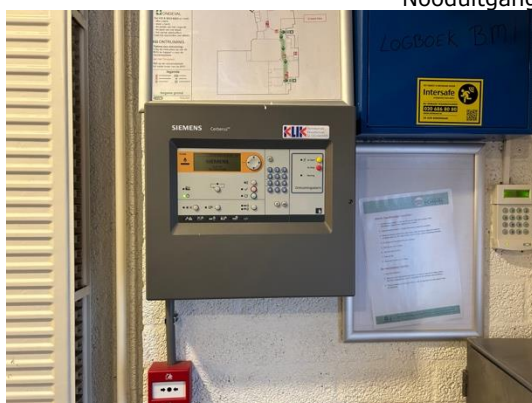
| Organisatorische maatregelen | |
|---|---|
| <ul style="list-style-type: none"> <li>• Omvang</li> <li>• Keuring en onderhoud</li> <li>• Doormelding</li> </ul> | <p>De omvang van de brandmeldinstallatie is volledige bewaking. Volgens opgave wordt de installatie periodiek getest en onderhouden.</p> <p>Het brandmeldpaneel bevindt zich bij de hoofdingang. Brand- en storingsmeldingen worden doorgemeld naar een particuliere alarmcentrale. De opvolging van het brandalarm wordt uitgevoerd door Intersafe.</p> |

Brandmeldpaneel

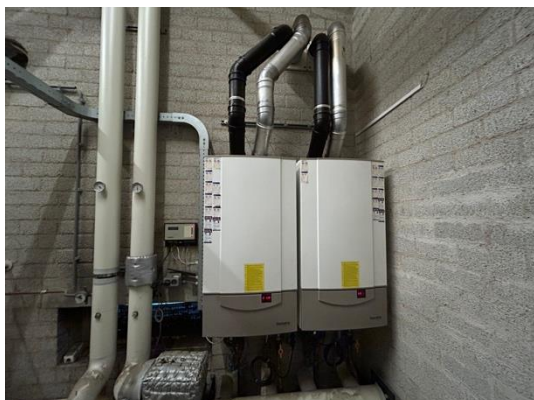
| <ul style="list-style-type: none"> <li>• Periodieke keuring</li> <li>• Onderhoud</li> <li>• Locatie installatie</li> </ul> | Het gebouw heeft gasgestookte cv-ketels. Volgens opgave worden de installaties jaarlijks onderhouden. Er is geen opslag in de stookruimten aangetroffen. |

cv-installatie

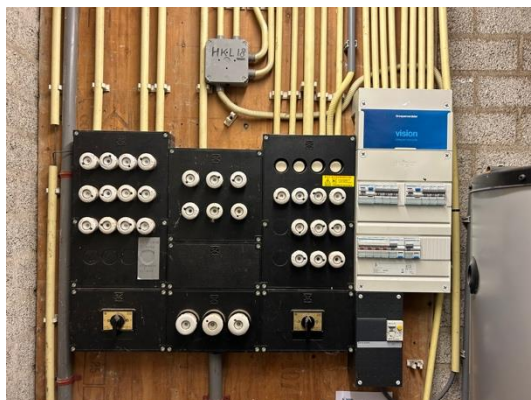
| <ul style="list-style-type: none"> <li>• Periodieke keuring</li> <li>• Onderhoud</li> <li>• Locatie installatie</li> </ul> | Volgens opgave is de elektrische installatie conform NEN 3140 gekeurd. Elektraverdelers waren vrij van opslag. |

Elektrische verdeelinrichting

| Nr. | 2025-02 | Periodieke keuring elektrische apparaten en verdeelinrichting | | |
|---|---|---|---|--|
| Voer binnen het gebouw een volledige Scope 10 inspectie en keuring uit voor alle elektrische apparaten, verdeelkasten, meterkast(en) en bekabelingsinstallaties. Door de brede scope van deze keuring wordt gewaarborgd dat alle elektrische componenten inclusief vaste installaties en losse apparaten voldoen aan de veiligheids- en brandpreventie-eisen. | | | | |
| Laat de keuring uitvoeren door een gecertificeerd bedrijf en documenteer alle bevindingen. Eventuele tekortkomingen dienen direct te worden verholpen, waarna een herkeuring plaatsvindt om de veiligheid voor gebruikers en gebouwonderhoud te borgen. | | | | |

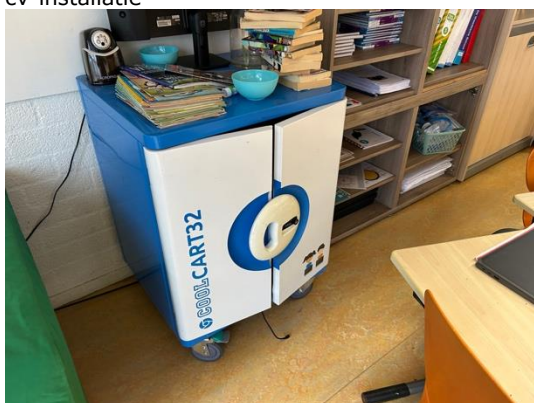
Laadkar

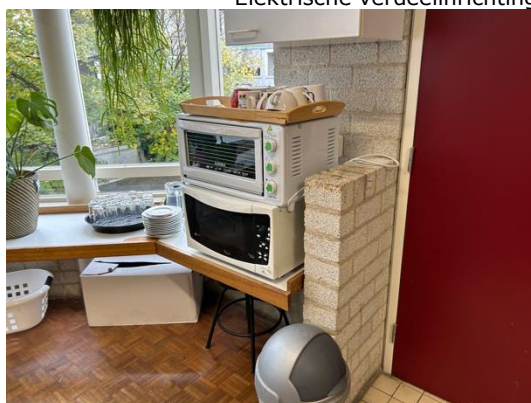
Keuken lerarenkamer

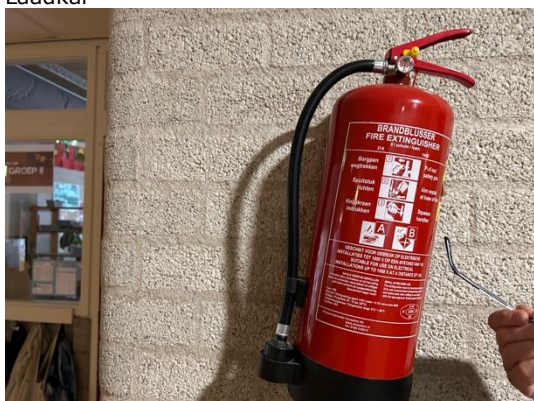
| Organisatorische maatregelen | |
|---|---|
| <ul style="list-style-type: none"> <li>• Keuring en onderhoud</li> </ul> | De kleine blusmiddelen worden jaarlijks gekeurd. De laatste keuring heeft in november 2024 plaatsgevonden. |

Kleine blusmiddelen

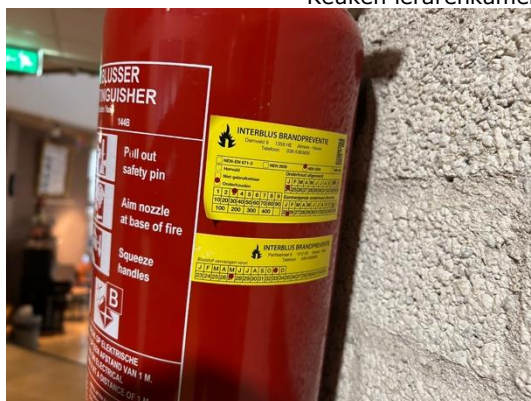
Keuring kleine blusmiddelen
