# LBO2 Traject 62-1

Logboek beoordeling langsconstructies

titel LBO2 Traject 62-1  
subtitel Logboek beoordeling langsconstructies  
datum 16-07-2025  
versie 2.0  
status Concept  
zaaknr. 2024-Z9588  
documentnr. WLDOC-2066690340-64873

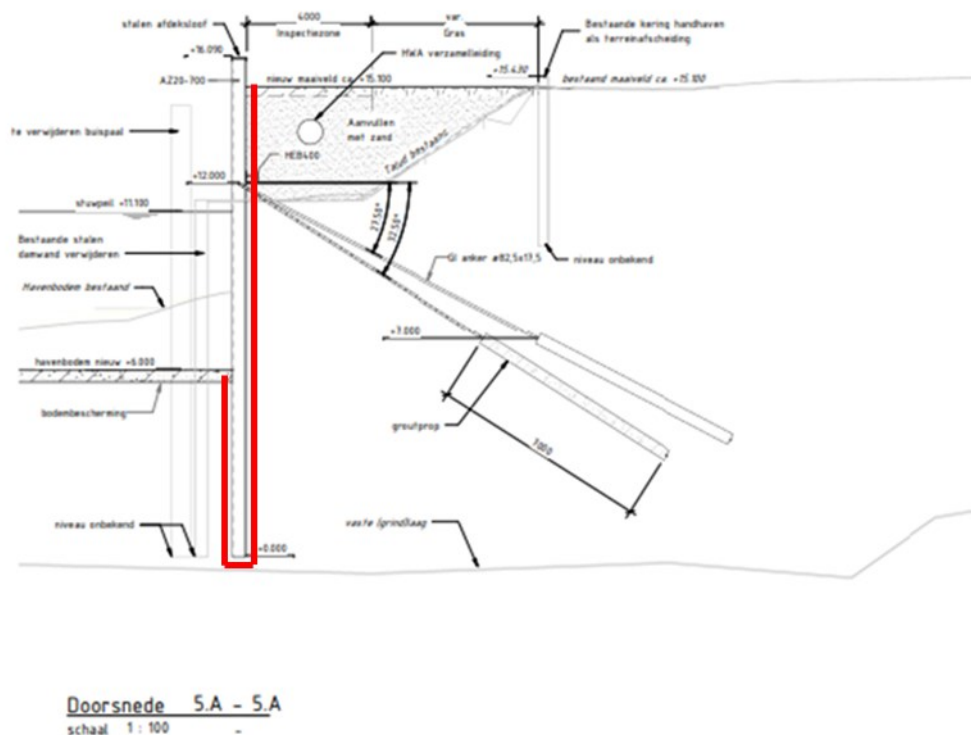
*Figuur 2: Mogelijke kwelweg piping*

Figuur 2 toont in rood de mogelijke kwelweg langs de constructie, waarlangs piping zou kunnen optreden. Aangezien de kwelweg voornamelijk verticaal gericht is, wordt PKW beoordeeld conform het model van Lane [2]. Figuur 3 toont de bijbehorende formule, en Figuur 4 een tabel met de Creep factor van verschillende soorten zand. Beide zijn afkomstig uit de schematiseringshandleiding PKW [3]

- De onderkant van de damwand ligt op 0m+NAP (zie Verhaal van de kering), de havenbodem ligt op 6,0m+NAP. Het binnendijs maaiveld (uittredepunt) ligt minimaal op 14,7m+NAP. De verticale kwelweg bedraagt daarmee  $(6 - 0) + (14,7 - 0) = 20,7\text{m}$ .
- De horizontale kwelweg is verwaarloosbaar.
- Conform de formule bedraagt het kritiek verval daarmee 3,0m.
- Het uittredepunt ligt op 14,7m+NAP. De buitenwaterstand wordt gekozen bij signaleringsparameter (1/300), en bedraagt 15,78m+NAP. Het verval over de kering bedraagt daarmee 1,08m.

Het optredend verval is daarmee ruim lager dan het kritiek verval, zelfs bij een waterstand gelijk aan signaleringsparameter. Op basis daarvan wordt geconcludeerd dat piping bij vak 62m niet significant is voor de faalkans van traject 62-1. Piping van vak 62m wordt daarom niet meegenomen in de assemblage.

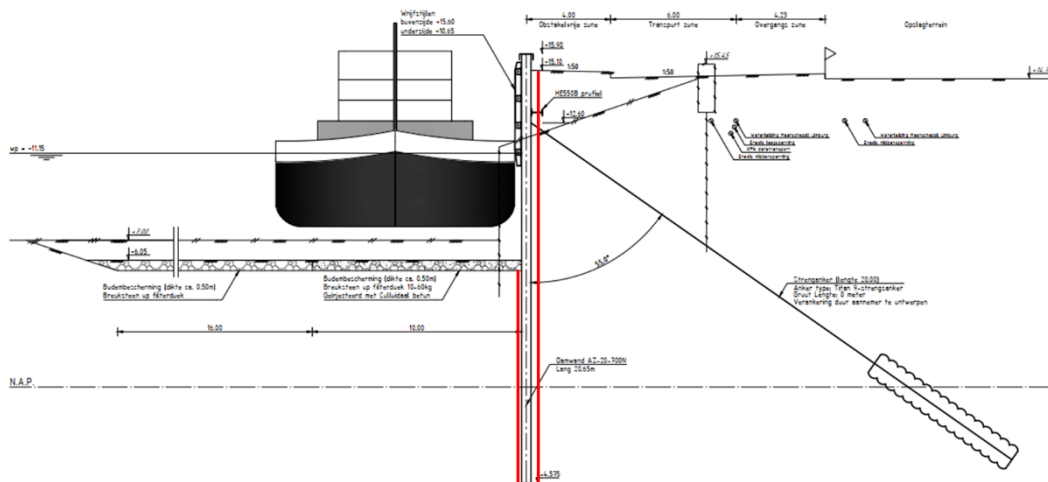
Figuur 6 toont in rood de mogelijke kwelweg langs de constructie, waarlangs piping zou kunnen optreden. Aangezien de kwelweg voornamelijk verticaal gericht is, wordt PKW beoordeeld conform het model van Lane [2]. Figuur 3 toont de bijbehorende formule, en Figuur 4 een tabel met de Creep factor van verschillende soorten zand.

- Volgens omliggende boringen in Dinoloket komt in dijkvak 62n matig grof zand voor. Daarom is conform Figuur 4 een Creep factor van 6 gehanteerd.
- De onderkant van de damwand ligt op -2,575m+NAP (zie Verhaal van de kering), de havenbodem ligt op 6,05m+NAP. Het binnendijks maaiveld (uittredepunt) ligt minimaal op 14,9m+NAP conform AHN5 (dit is iets lager dan de tekening die 15,1m+NAP aangeeft, en daarmee conservatief). De verticale kwelweg bedraagt daarmee  $(6,05 - -2,575) + (14,9 - -2,575) = 26,1\text{m}$ .
- De horizontale kwelweg is verwaarloosbaar.
- Conform de formule bedraagt het kritiek verval daarmee 4,35m.
- Het uittredepunt ligt op 14,9m+NAP. De buitenwaterstand wordt gekozen bij signaleringsparameter (1/300), en bedraagt 15,78m+NAP. Het verval over de kering bedraagt daarmee 0,88m.

Het optredend verval is daarmee ruim lager dan het kritiek verval, zelfs bij een waterstand gelijk aan signaleringsparameter. Op basis daarvan wordt geconcludeerd dat piping bij vak 62n niet significant is voor de faalkans van traject 62-1. Piping van vak 62n wordt daarom niet meegenomen in de assemblage.

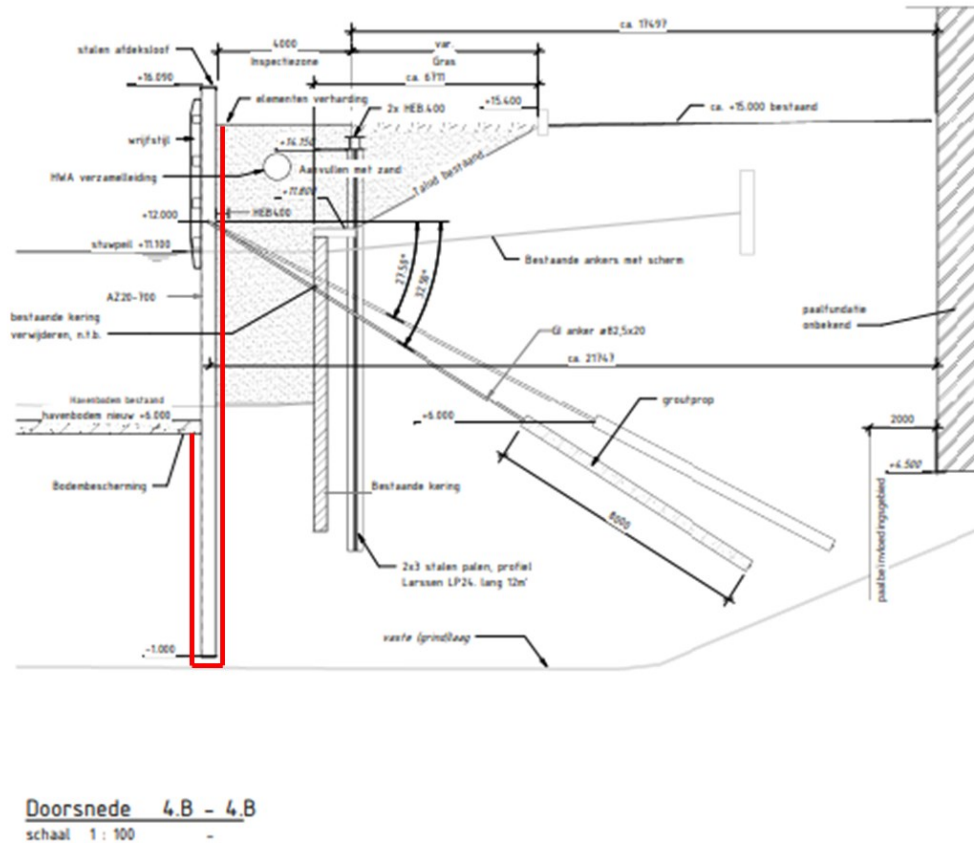
*Figuur 8: Mogelijke kwelweg piping*

Figuur 8 toont in rood de mogelijke kwelweg langs de constructie, waarlangs piping zou kunnen optreden. Aangezien de kwelweg voornamelijk verticaal gericht is, wordt PKW beoordeeld conform het model van Lane [2]. Figuur 3 toont de bijbehorende formules, en Figuur 4 een tabel met de Creep factor van verschillende soorten zand.

- Volgens omliggende boringen in Dinoloket komt in dijkvak 62o matig fijn tot matig grof zand voor. Daarom is conform Figuur 4 als veilige waarde een Creep factor van 7 gehanteerd.
- De onderkant van de damwand ligt op -1,0m+NAP (zie Verhaal van de kering), de havenbodem ligt op 6,0m+NAP. Het binnendijks maaiveld (uittredepunt) ligt minimaal op 14,7m+NAP conform AHN5 (dit is iets lager dan de tekening die 15,4m+NAP aangeeft, en daarmee conservatief). De verticale kwelweg bedraagt daarmee  $(6,0 - -1,0) + (14,7 - -1,0) = 22,7\text{m}$ .
- De horizontale kwelweg is verwaarloosbaar.
- Conform de formule bedraagt het kritiek verval daarmee 3,24m.
- Het uittredepunt ligt op 14,7m+NAP. De buitenwaterstand wordt gekozen bij signaleringsparameter (1/300), en bedraagt 15,79m+NAP. Het verval over de kering bedraagt daarmee 1,09m.

Het optredend verval is daarmee ruim lager dan het kritiek verval, zelfs bij een waterstand gelijk aan signaleringsparameter. Op basis daarvan wordt geconcludeerd dat piping bij vak 62o niet significant is voor de faalkans van traject 62-1. Piping van vak 62o wordt daarom niet meegenomen in de assemblage.

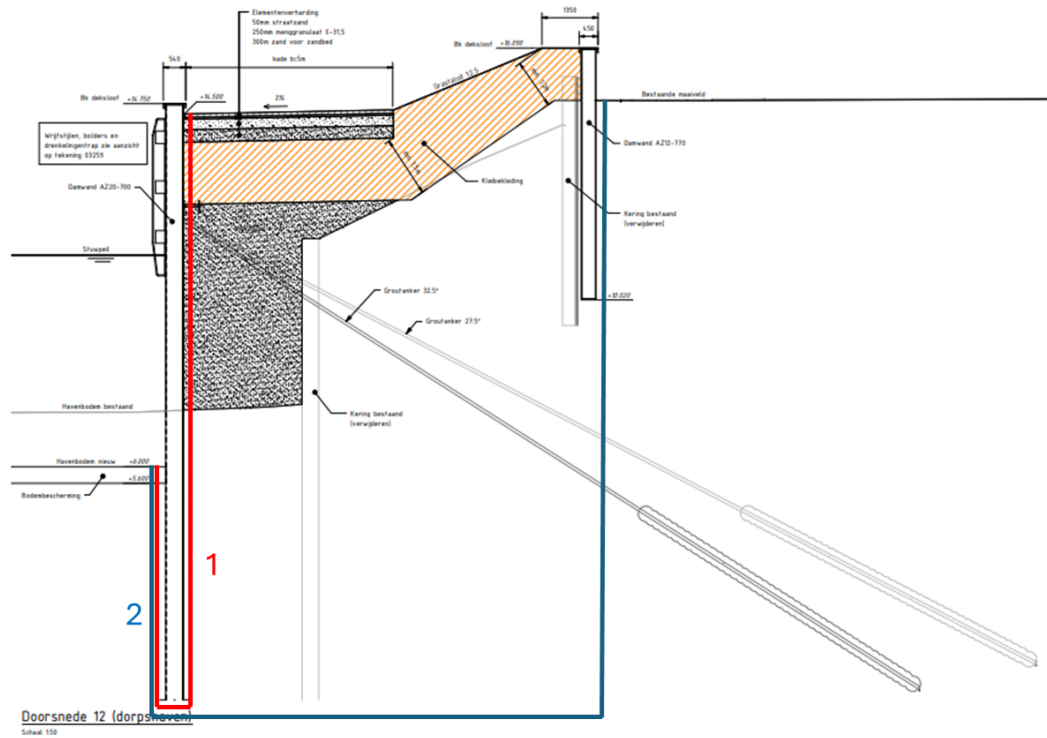
*Figuur 10: Mogelijke kwelwegen piping*

Figuur 10 toont in rood en blauw de mogelijke kwelwegen langs de constructie, waarlangs piping zou kunnen optreden. Kwelweg 1 (rood) is voornamelijk verticaal gericht, en loopt direct achter de damwand aan de buitenzijde om richting maaiveld. Piping volgens deze kwelweg is een initieel mechanisme, waarbij de buitenste damwand faalt. Als vervolgmecanisme kan stabiliteitsverlies van de binnenste damwand optreden, waarna een overstroming kan plaatsvinden. Kwelweg 2 (blauw) is zowel verticaal als horizontaal gericht, en loopt langs beide damwanden. Piping volgens deze kwelweg kan direct leiden tot falen van de gehele constructie.

- Kwelweg 1: piping langs kwelweg 1 kan worden uitgesloten, omdat er niet tot nauwelijks verval over enkel de buitenste damwand kan ontstaan.
- Kwelweg 2: De onderkant van de buitenste damwand ligt op 3,0m+NAP, de havenbodem op 6,0m+NAP. Het binnendijs maaiveld direct achter de binnenste damwand ligt minimaal op 14,8m+NAP conform AHN5. De verticale kwelweg bedraagt daarmee  $(6,0 - 3,0) + (14,8 - 3,0) = 14,8\text{m}$ . De horizontale kwelweg is gelijk aan de afstand tussen beide damwanden, en bedraagt conform tekeningen ca. 9m. Conform de formule bedraagt het kritiek verval daarmee 5,1m.

- Voor het bepalen van het verval is als uittredepunt en binnenwaterstand de laagste waarde van 14,8m+NAP (direct achter buitenste damwand) gehanteerd. De buitenwaterstand wordt gekozen bij signaleringsparameter (1/300), en bedraagt 15,79m+NAP. Het verval over de kering bedraagt daarmee 0,99m.

Het optredend verval is daarmee ruim lager dan het kritiek verval, zelfs bij een waterstand gelijk aan signaleringsparameter, voor beide mogelijke kwelwegen. Op basis daarvan wordt geconcludeerd dat piping bij vak 62p niet significant is voor de faalkans van traject 62-1. Piping van vak 62p wordt daarom niet meegenomen in de assemblage.

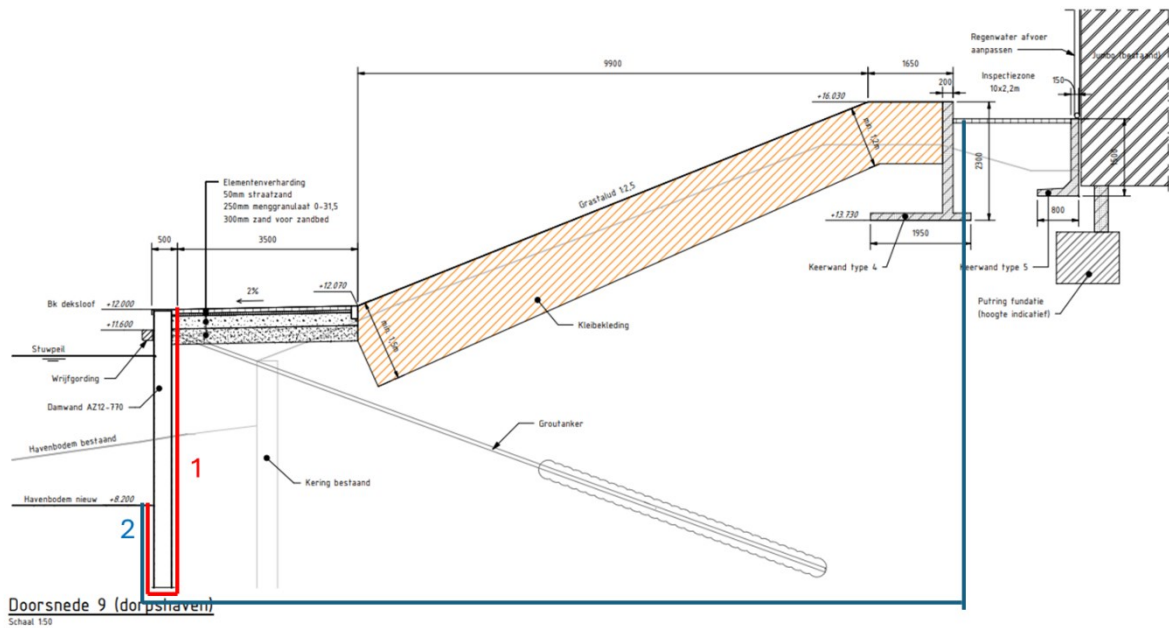
*Figuur 12: Mogelijke kwelwegen piping*

Figuur 12 toont in rood en blauw de mogelijke kwelwegen langs de constructie, waarlangs piping zou kunnen optreden. Kwelweg 1 (rood) is voornamelijk verticaal gericht, en loopt direct achter de damwand aan de buitenzijde om richting maaiveld. Piping volgens deze kwelweg is een initieel mechanisme, waarbij de buitenste damwand faalt. Als vervolgmecanisme kan stabiliteitsverlies van de keermuur optreden, waarna een overstroming kan plaatsvinden. Kwelweg 2 (blauw) is zowel verticaal als horizontaal gericht, en loopt langs zowel de damwand als de keermuur. Piping volgens deze kwelweg kan direct leiden tot falen van de gehele constructie.

- Kwelweg 1: piping langs kwelweg 1 kan worden uitgesloten, omdat er geen verval over enkel de buitenste damwand kan ontstaan.
- Kwelweg 2: De onderkant van de buitenste damwand ligt op 3,0m+NAP, de havenbodem op 8,2m+NAP. Het binnendijks maaiveld direct achter de binnenste keermuur ligt minimaal op 14,0m+NAP conform AHN5. De verticale kwelweg bedraagt daarmee  $(8,2 - 3,0) + (14,0 - 3,0) = 16,2\text{m}$ . De horizontale kwelweg is gelijk aan de afstand tussen damwand en keermuur, en bedraagt conform tekeningen 15,05m. Conform de formule bedraagt het kritiek verval daarmee 3,0m.

- Het uittredepunt, en daarmee de binnenwaterstand, ligt op 14,0m+NAP. De buitenwaterstand wordt gekozen bij signaleringsparameter (1/300), en bedraagt 15,79m+NAP. Het verval over de kering bedraagt daarmee 1,79m.

Het optredend verval is daarmee ruim lager dan het kritiek verval, zelfs bij een waterstand gelijk aan signaleringsparameter. Op basis daarvan wordt geconcludeerd dat piping bij vak 62q niet significant is voor de faalkans van traject 62-1. Piping van vak 62q wordt daarom niet meegenomen in de assemblage.
