# LBO2 Traject 62-1

Logboek beoordeling kunstwerken

titel LBO2 Traject 62-1  
subtitel Logboek beoordeling kunstwerken  
datum 16-07-2025  
versie 2.0  
status Concept  
zaaknr. 2024-Z9588  
documentnr. WLDOC-2066690340-64909

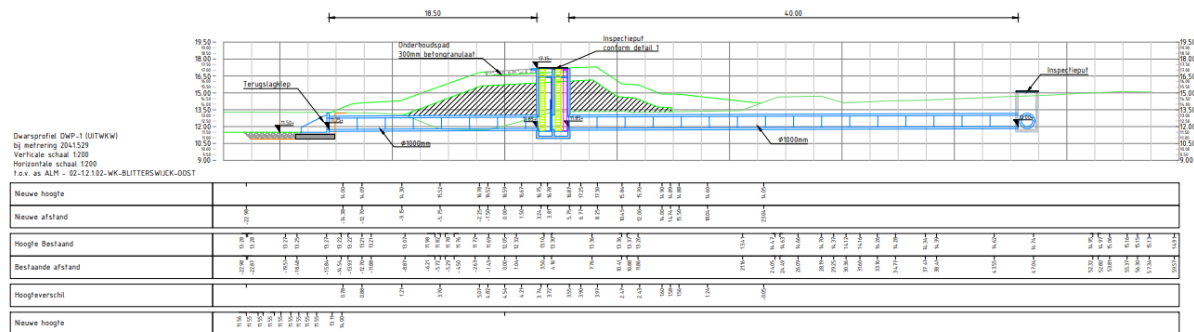
*Figuur 1: Duiker 205911*

Dit betreft de uitwateringsduiker/duikerdoorvoer Blitterswijck, en is gelegen in vak 62e bij dijkpaal 62.040+70. Onderstaande figuur toont een tekening van de duiker, afkomstig uit het ‘verhaal van de kering’ [1].

- Mogelijke instroom naar het achterland vindt plaats via de bovenkant van de inspectieput in het achterland, rechts in Figuur 1. Om instroom naar het achterland mogelijk te maken, dient de buitenwaterstand op de Maas hoger te zijn dan het maaiveld ter plaatse van de inspectieput,  $15,0m+NAP$ . Dit is de kritieke buitenwaterstand. De overschrijdingskans van deze waterstand is bepaald middels Hydra-NL (op basis van dezelfde hydraulische randvoorwaarden als in de beoordeling op hoogte [7]), en bedraagt  $1/12$  per jaar.

De spindelschuif is ontworpen op een belasting van 5 meter waterkolom [1]. De onderkant van de schuif ligt op 11,85m+NAP, de kruinhoogte bedraagt 16,60m+NAP. Dit betekent dat de schuif maximaal met 4,75m waterkolom belast kan worden; bij hogere waterstanden loopt het water over de dijk heen. Aangezien deze absoluut maximale belasting lager is dan de ontwerpwaarde van 5m waterkolom, en hierbij bovendien conservatief is aangenomen dat aan de binnenzijde van de schuif geen water staat, hetgeen in werkelijkheid wel het geval zal zijn, kan worden geconcludeerd dat de sterkte van de keermiddelen bij doorlaatwerk 313796 niet significant is voor de faalkans van traject 62-1, en daarom niet wordt meegenomen in de assemblage.

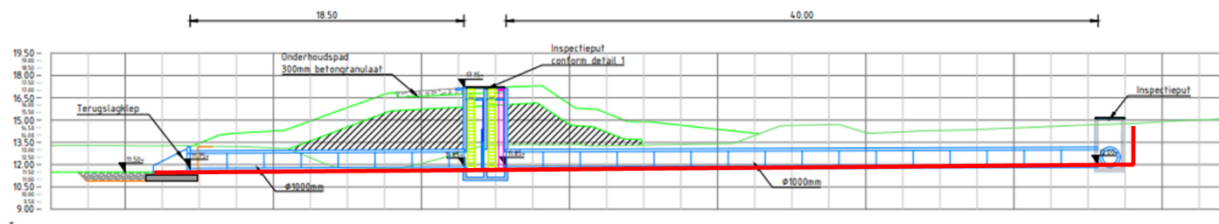
Figuur 4: Mogelijke kwelweg piping

Figuur 4 toont in rood de mogelijke kwelweg langs het kunstwerk, waarlangs piping zou kunnen optreden. Aangezien deze voornamelijk horizontaal gericht is, wordt PKW beoordeeld conform het model van Bligh [3]. Figuur 5 toont de bijbehorende formule, en Figuur 6 een tabel met de Creep factor van verschillende soorten zand. Beide zijn afkomstig uit de schematiseringshandleiding PKW [4].

- Volgens omliggende boringen in Dinoloket ligt de bovenkant van de zandlaag tussen 12,50m+NAP en 11,2m+NAP. Het betreft een matig grof / matig fijn zand. Daarom is conform Figuur 6 een Creep factor van 15 gehanteerd.
- De lengte van het kunstwerk bedraagt conform de tekening (minimaal) 58,50m. Dit is gehanteerd als horizontale kwelweglengte.
- Het kritiek verval bedraagt daarmee 3,9m.
- Het uittredepunt ligt bij de inspectieput op 15,0m+NAP; dit is ook gehanteerd als binnenwaterstand. De buitenwaterstand wordt gekozen bij signaleringsparameter (1/300), en bedraagt 16,24m+NAP. Het verval over de kering bedraagt daarmee 1,24m.

Het optredend verval is daarmee ruim lager dan het kritiek verval, zelfs voor waterstand bij signaleringsparameter. Op basis daarvan wordt geconcludeerd dat piping bij doorlaatwerk 313796 niet significant is voor de faalkans van traject 62-1. Piping van doorlaatwerk 313796 wordt daarom niet meegenomen in de assemblage.

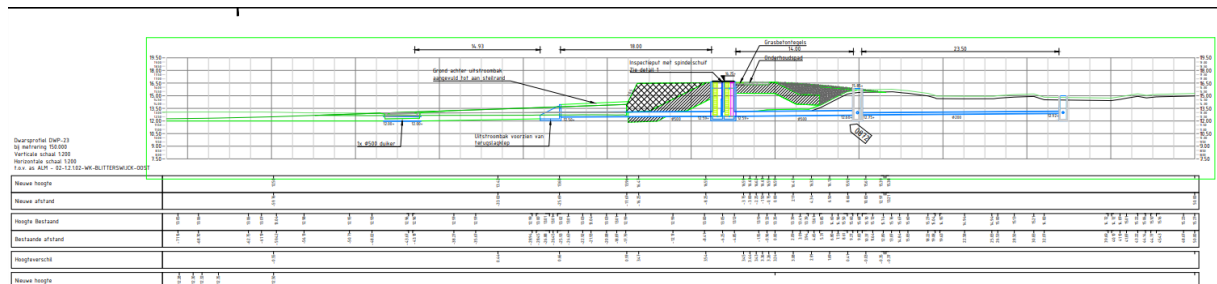
*Figuur 7: Duiker 205911*

Dit betreft de duikerdoorvoer bij Haalweide, en is gelegen in vak 62j bij dijkpaal 62.059+40. Onderstaande figuur toont een tekening van de duiker, afkomstig uit het ‘verhaal van de kering’.

De spindelschuif is ontworpen op een belasting van 5 meter waterkolom [1]. De onderkant van de buis ligt op 12,50m+NAP, de kruinhoogte bedraagt 16,40m+NAP. Dit betekent dat de schuif maximaal met 3,90m waterkolom belast kan worden; bij hogere waterstanden loopt het water over de dijk heen. Aangezien deze absoluut maximale belasting significant lager is dan de ontwerpwaarde van 5m waterkolom, kan worden geconcludeerd dat de sterkte van de keermiddelen bij doorlaatwerk 325756 niet significant is voor de faalkans van traject 62-1, en daarom niet wordt meegenomen in de assemblage.

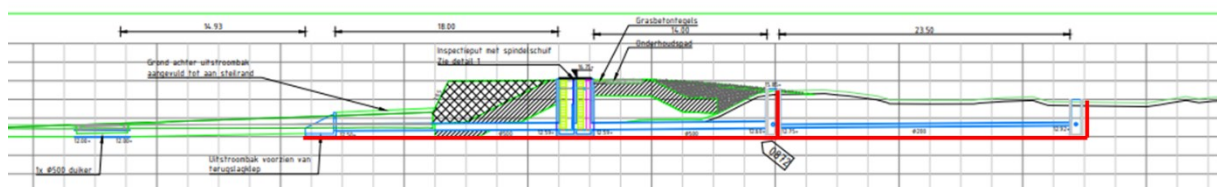
*Figuur 8: Mogelijke kwelweg piping*

Figuur 8 toont in rood de mogelijke kwelwegen langs het kunstwerk, waarlangs piping zou kunnen optreden. Er kunnen twee mogelijke kwelwegen worden onderscheiden: (1) met een uittredepunt bij het de eerste put, met hoger binnendijs maaiveld en (2) met een uittredepunt bij de tweede put, met lager binnendijs maaiveld.

- Volgens omliggende boringen in Dinoloket is niet overal een deklaag aanwezig. Het watervoerend pakket bestaat uit matig grof tot grof zand. Daarom is conform Figuur 6 als veilige waarde een Creep factor van 15 gehanteerd.
- De lengte van kwelweg (1) bedraagt conform de tekening 32,0m. De lengte van kwelweg (2) bedraagt 55,5m.
- Het kritiek verval bedraagt bij kwelweg (1) 2,1m en bij kwelweg (2) 3,7m.
- Het uittredepunt ligt bij kwelweg (1) op 15,85m+NAP en bij kwelweg (2) op 15,0m+NAP. De buitenwaterstand wordt gekozen bij signaleringsparameter (1/300), en bedraagt 15,98m+NAP. Het verval over de kering bedraagt daarmee 0,13m (kwelweg 1) en 0,98m (kwelweg 2).

Het optredend verval is daarmee – voor beide mogelijke kwelwegen - ruim lager dan het kritiek verval, zelfs voor waterstand bij signaleringsparameter. Op basis daarvan wordt geconcludeerd dat piping bij doorlaatwerk 325756 niet significant is voor de faalkans van traject 62-1, en daarom niet wordt meegenomen in de assemblage.

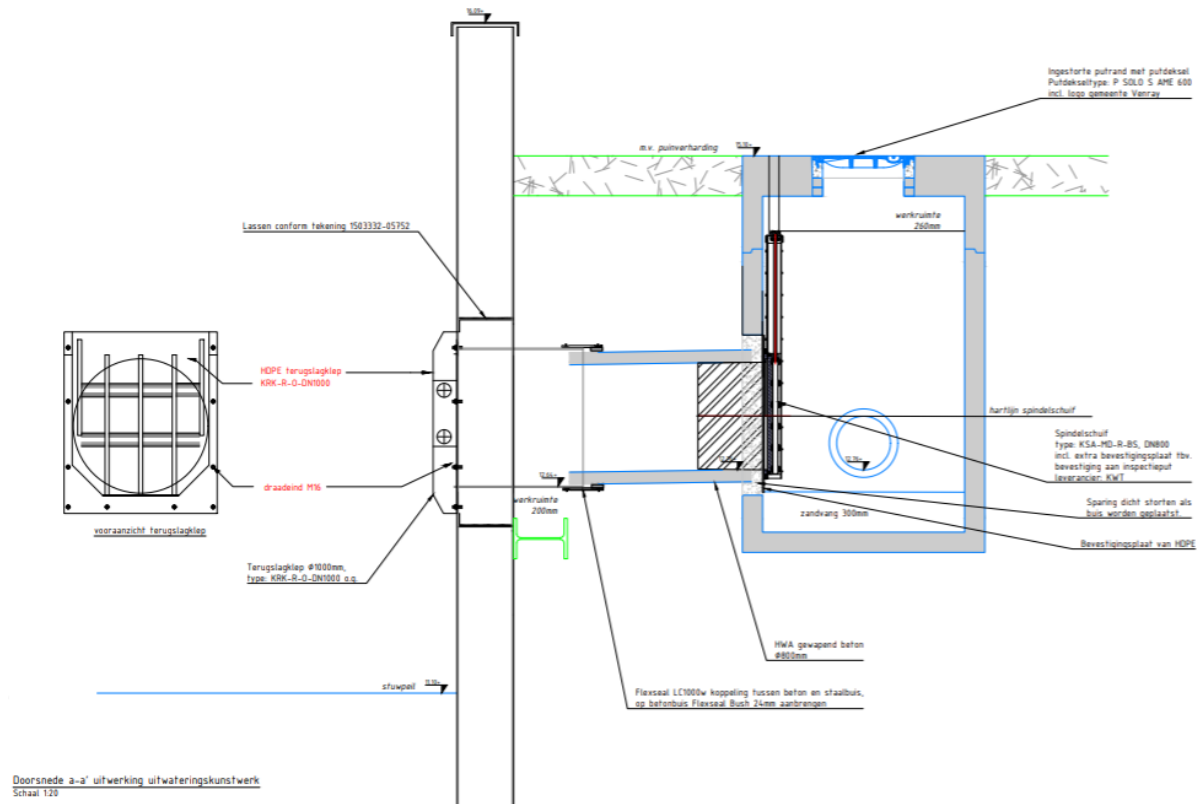
Figuur 9: Duiker 313369

Dit betreft het uitwateringskunstwerk van de riolering voor Agrifirm in de industriehaven, en is gelegen in vak 62o bij dijkpaal 62.074+20. Onderstaande figuur toont een tekening van het kunstwerk, afkomstig uit het 'verhaal van de kering'.

- De kans op niet sluiten  $P_{NS}$  (ofwel falen van sluiting) is ingeschat op basis van de scoretabellen uit [6]. Het kunstwerk bevat zowel een terugslagklep als een spindelschuif, waaruit een kans op niet sluiten volgt van  $3,37E-08$ , zie Bijlage 1.
- Mogelijke instroom naar het achterland kan plaatsvinden via de bovenkant van de inspectieput, rechts in Figuur 9, op een niveau van 15,1m+NAP. Maar ook via de leiding in de inspectieput en vervolgens via de bovenkant van de putten aan de Stayerhofweg. Deze liggen

op een niveau van 14,5m+NAP. Om instroom naar het achterland mogelijk te maken, dient de buitenwaterstand op de Maas dus hoger te zijn dan 14,5m+NAP. Dit is de kritieke buitenwaterstand (open keerpeil). De overschrijdingskans van deze waterstand is bepaald middels Hydra-NL, en bedraagt 1/11 per jaar.

De spindelschuif is ontworpen op een belasting van 5 meter waterkolom [1]. De onderkant van de buis ligt op 12,76m+NAP, de kruinhoogte bedraagt 16,09m+NAP. Dit betekent dat de schuif maximaal met 3,33m waterkolom belast kan worden; bij hogere waterstanden loopt het water over de dijk heen. Aangezien deze absoluut maximale belasting significant lager is dan de ontwerpwaarde van 5m waterkolom, kan worden geconcludeerd dat de sterkte van de keermiddelen bij doorlaatwerk 205951 niet significant is voor de faalkans van traject 62-1, en daarom niet wordt meegenomen in de assemblage.

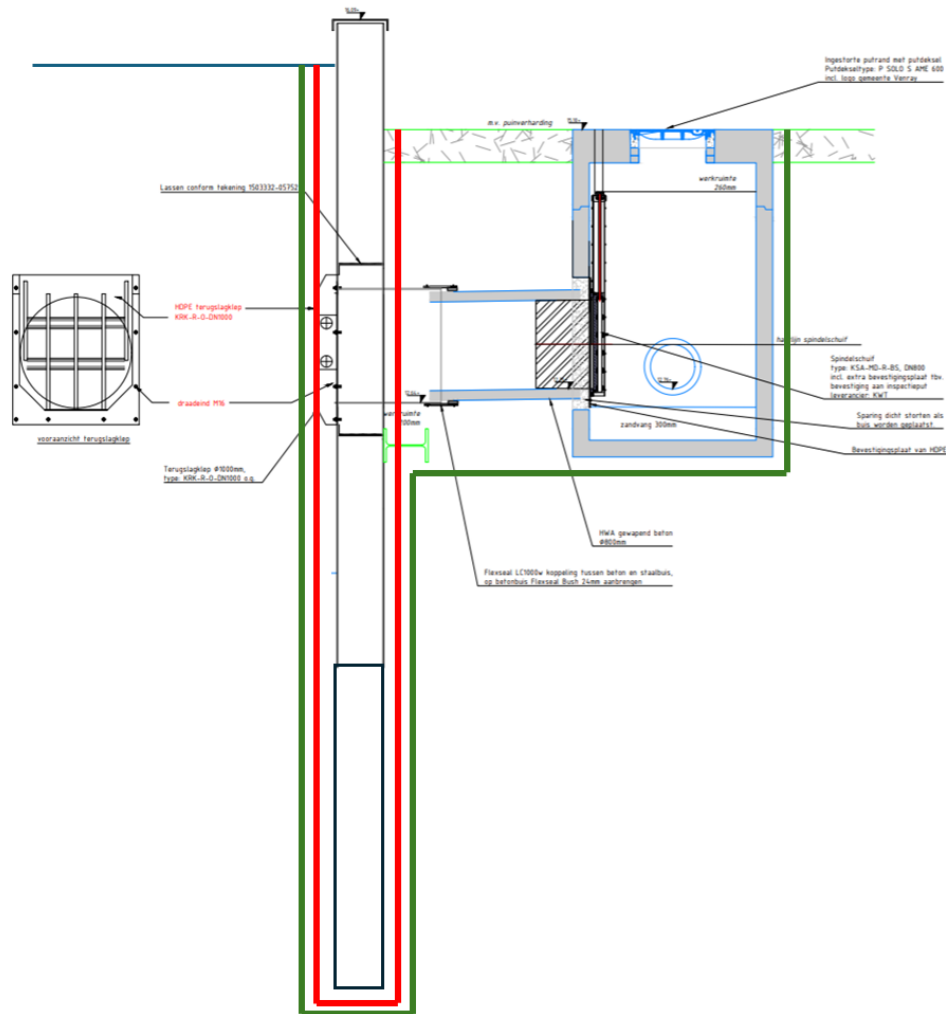
Figuur 10: Mogelijke kwelwegen

Figuur 10 toont de mogelijke kwelweg langs het doorlaatwerk (in groen). Bij de damwand is verondersteld dat lekken door de instroom niet mogelijk is. De kwelweg wordt daarom geforceerd onder de damwand door. De kwelweg langs de duiker is daarom altijd langer dan een kwelweg enkel rond de damwand (in rood). Aangezien het uittredepunt op hetzelfde niveau ligt, is de kwelweg langs de damwand altijd maatgevend. Dit is beoordeeld in het logboek langsconstructies. Piping langs doorlaatwerk 205951 wordt niet afzonderlijk meegenomen in de assemblage.

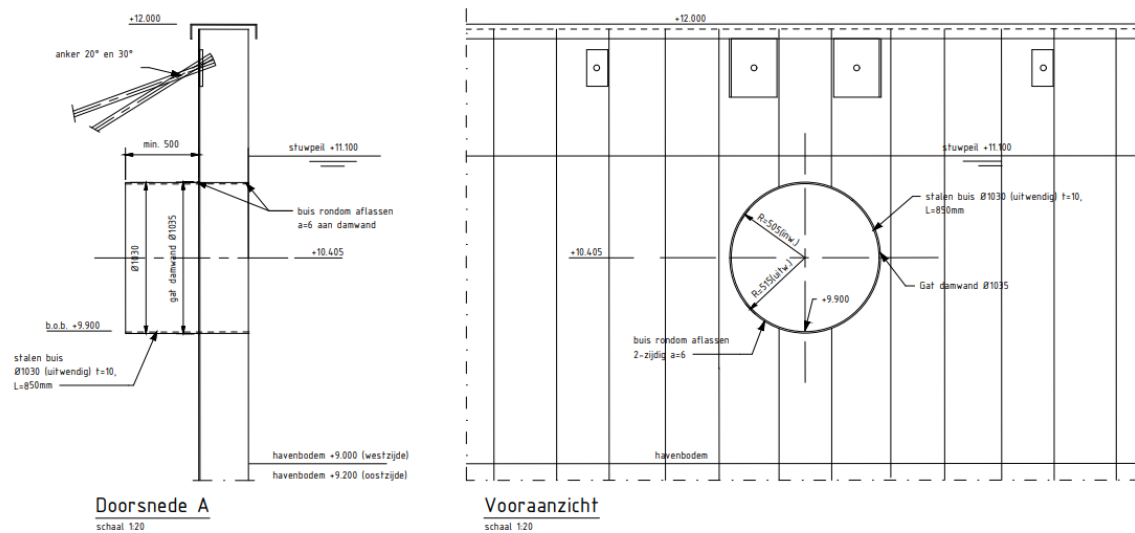
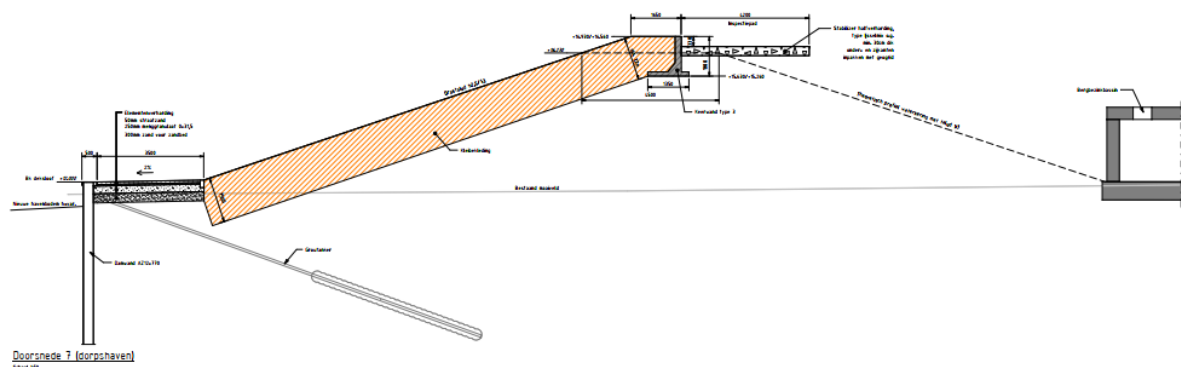
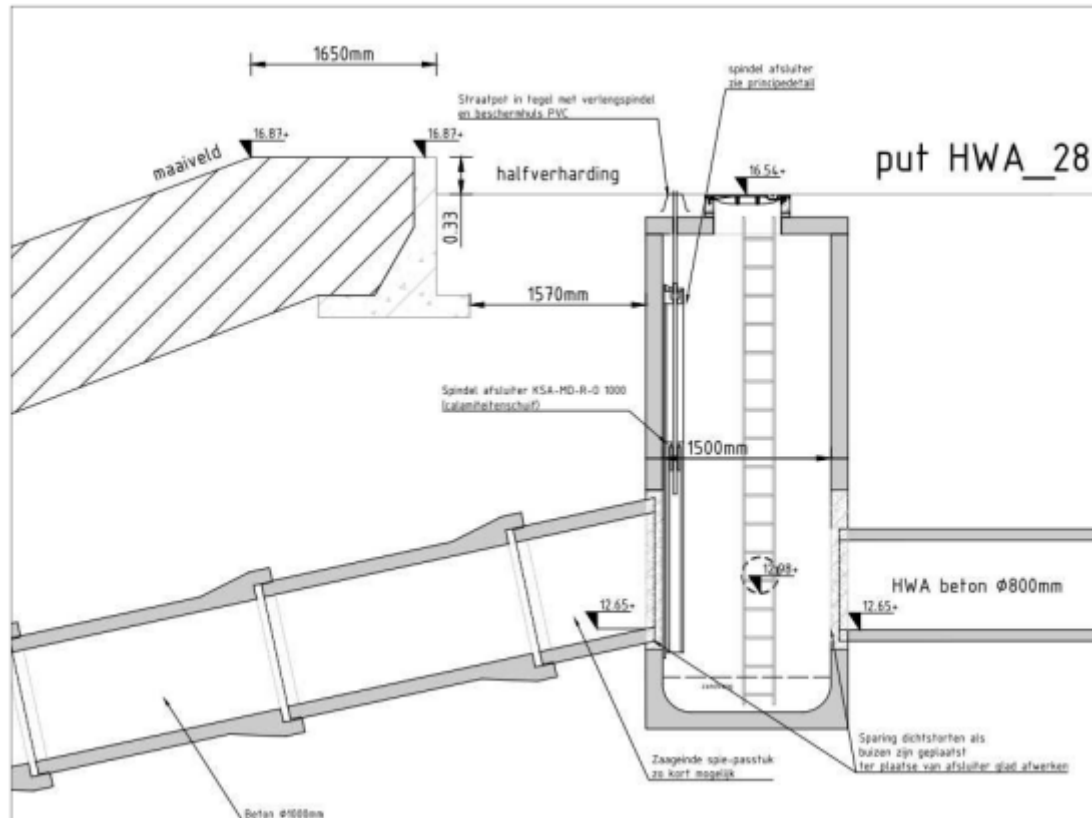
Figuur 11: Duiker 313703

Dit betreft het uitwateringskunstwerk van een binnendijs gelegen bergbezinkbassin. Het kunstwerk is gelegen in vak 62q bij dijkpaal 62.074+20. Onderstaande figuren tonen tekeningen van het kunstwerk en het lokale dijkprofiel, afkomstig uit het 'verhaal van de kering'. De uitstroompopening heeft een diameter van 1m. Conform Geoweb van Waterschap Limburg (geraadpleegd d.d. 7-11-2024) zijn als afsluitmiddelen twee schuiven aanwezig, en bedraagt de totale lengte van de duiker 27,95m.

- Uitstroom richting achterland kan plaats vinden via de drempel van het bergbezinkbassin. Dit ligt op een hoogte van  $13,7m+NAP$ , zie verhaal van de kering. Als kritieke buitenwaterstand is daarom  $13,7m+NAP$  gehanteerd. De overschrijdingskans van deze waterstand is bepaald middels Hydra-NL en bedraagt  $1/4$ .

De spindelschuif is ontworpen op een belasting van 5 meter waterkolom [1]. De onderkant van de schuif ligt op 12,65m+NAP, de kruinhoogte bedraagt 16,03m+NAP. Dit betekent dat de schuif maximaal met 3,38m waterkolom belast kan worden; bij hogere waterstanden loopt het water over de dijk heen. Aangezien deze maximale belasting significant lager is dan de ontwerpwaarde van 5m waterkolom, kan worden geconcludeerd dat de sterkte van de keermiddelen bij doorlaatwerk 313700 niet significant is voor de faalkans van traject 62-1, en daarom niet wordt meegenomen in de assemblage.

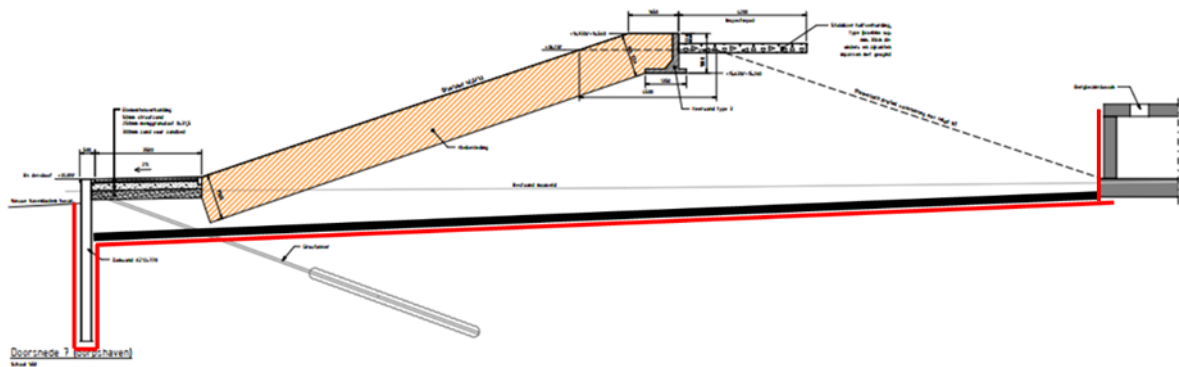
Figuur 14: Mogelijke kwelweg piping

Figuur 14 toont in rood de mogelijke kwelweg langs het kunstwerk, waarlangs piping zou kunnen optreden. Bij de damwand is verondersteld dat lekken door de instroom niet mogelijk is. De kwelweg wordt daarom geforceerd onder de damwand door. Het bergbezinkbassin is een betonnen bak in de ondergrond; door de afgesloten constructie is hier geen uittredepunt voor piping mogelijk. De kwelweg loopt verticaal langs het bassin naar maaiveld op een niveau van  $14,60\text{m}+\text{NAP}$ .

- De onderkant van de damwand ligt plaatselijk op 3m+NAP (zie Verhaal van de kering voor de bron), de havenbodem ligt op 9,2m+NAP. De onderkant van de duiker ligt op 9,90m+NAP. De bodem van het bergbezinkbassin ligt op 12,0m+NAP en het maaiveld bij uittredepunt op 14,6m+NAP. De verticale kwelweg bedraagt daarmee  $(9,2 - 3) + (9,9 - 3) + (14,6 - 12,0) = 15,6\text{m}$ .

- De horizontale kwelweg is gelijk aan de lengte van de duiker, en bedraagt 27,95m.
- Conform de formule bedraagt het kritiek verval daarmee 4,2m.
- Het uittredepunt ligt op 14,6m+NAP. De buitenwaterstand wordt gekozen bij signaleringsparameter (1/300), en bedraagt 15,80m+NAP. Het verval over de kering bedraagt daarmee 1,2m.

Het optredend verval is daarmee ruim lager dan het kritiek verval, zelfs voor waterstand bij signaleringsparameter. Op basis daarvan wordt geconcludeerd dat piping bij doorlaatwerk 313700 niet significant is voor de faalkans van traject 62-1, en daarom niet wordt meegenomen in de assemblage.
