# RAPPORTAGE

Bomen Effect Analyse  
bij 26 bomen op het Buurtcollege Maas en Peel  
aan de Averbodestraat 19 te Helden

Terra Nostra

5 april 2023

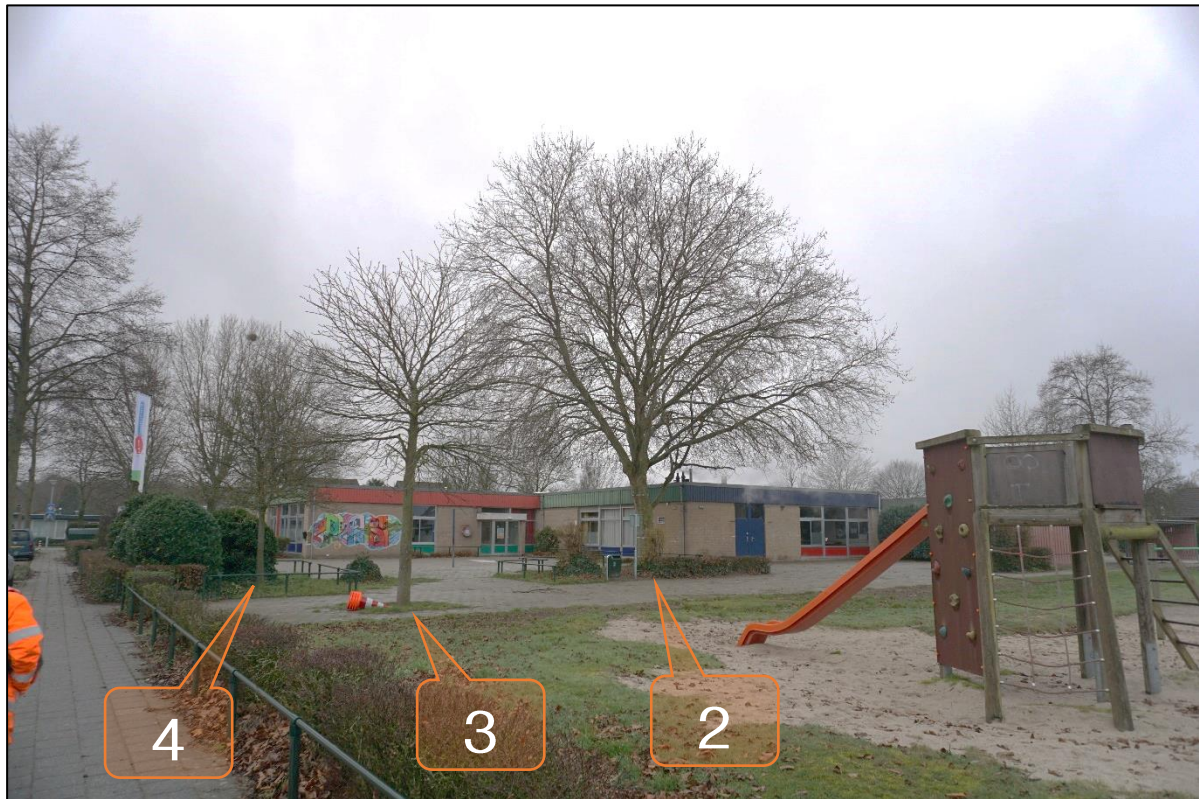
Foto 1: Beeld van de bomen aan de noordelijke zijde van het projectgebied.

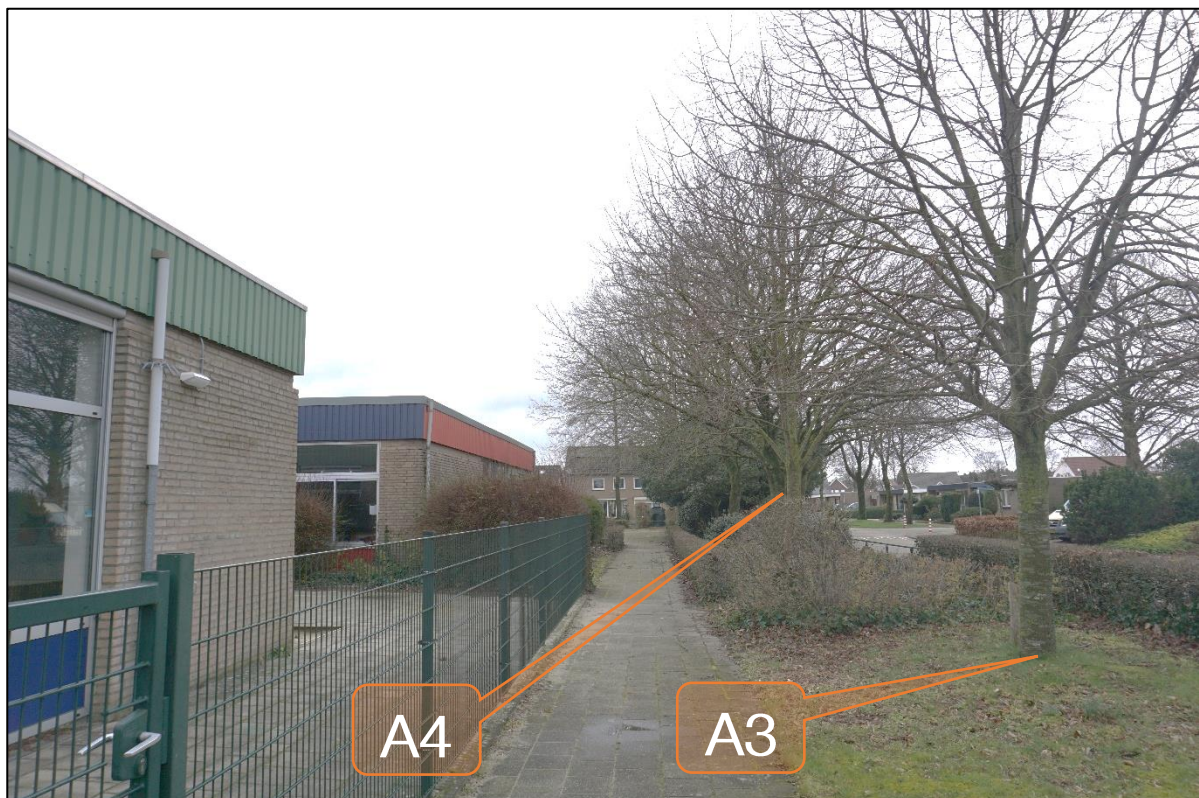
Foto 2: Beeld van de bomen aan de zuidelijke zijde van het projectgebied.

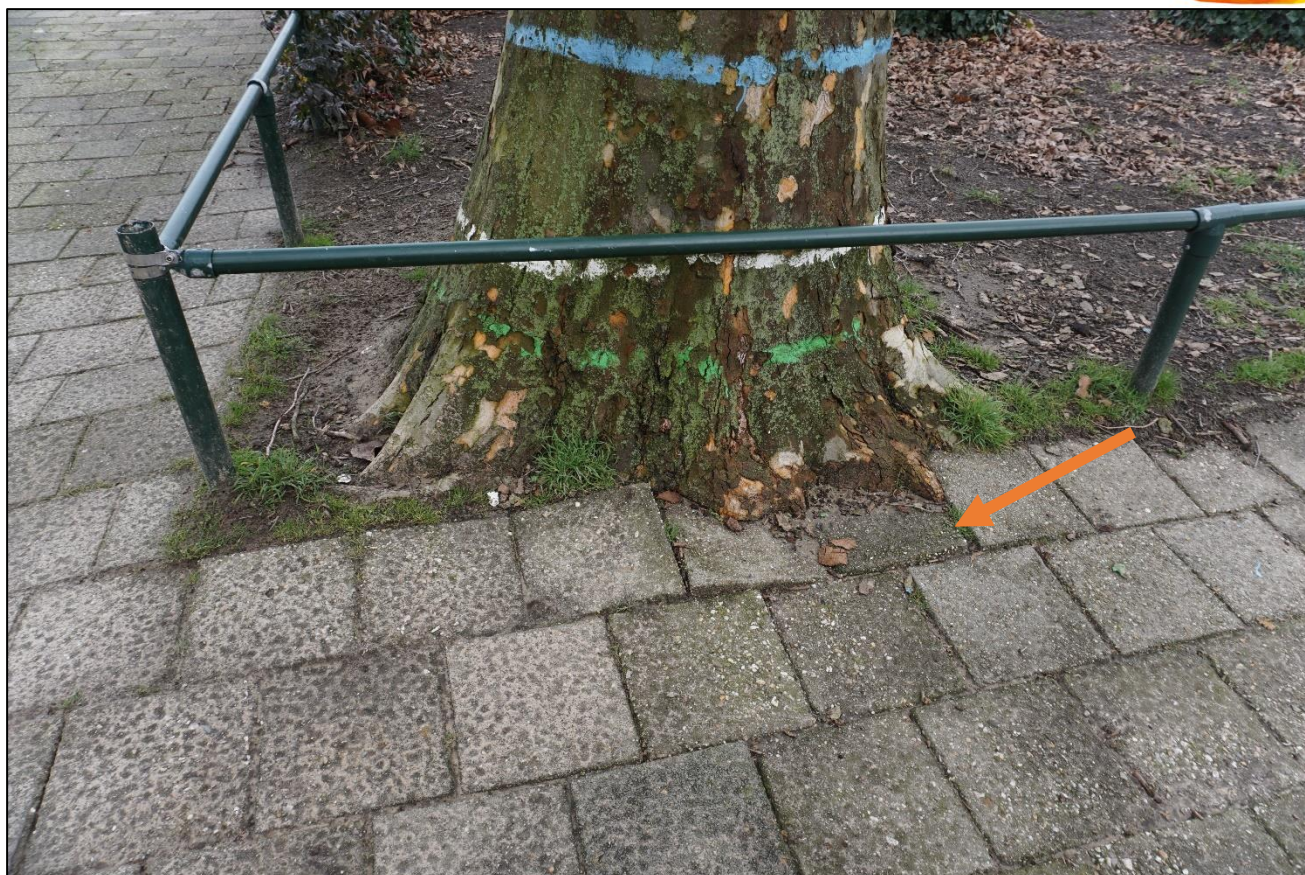
Foto 3: Een beeld van de lichte bestratingsopdruk met ingegroeide 30x30 tegels (oranje pijl) bij boomnummer 2.

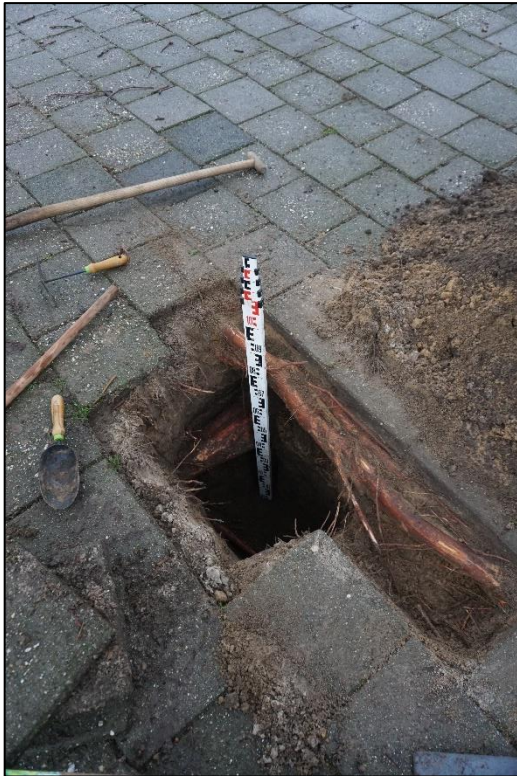
| <b>Bodemonderzoek</b> | | | |
|---|---|---|---|
| Profielsleuf 1-<br>op 200 cm vanuit hart stam<br>aan de zuidwestelijke zijde<br>van boomnummer 3. | 0-20 | Cunet zand, zeer arm<br>humeus | 0-50 cm -mv direct onder verharding<br>intensieve beworteling (Ø 0,1 –50 mm) |

Foto 4 links: Beeld van profielsleuf 1 bij boomnummer 2.

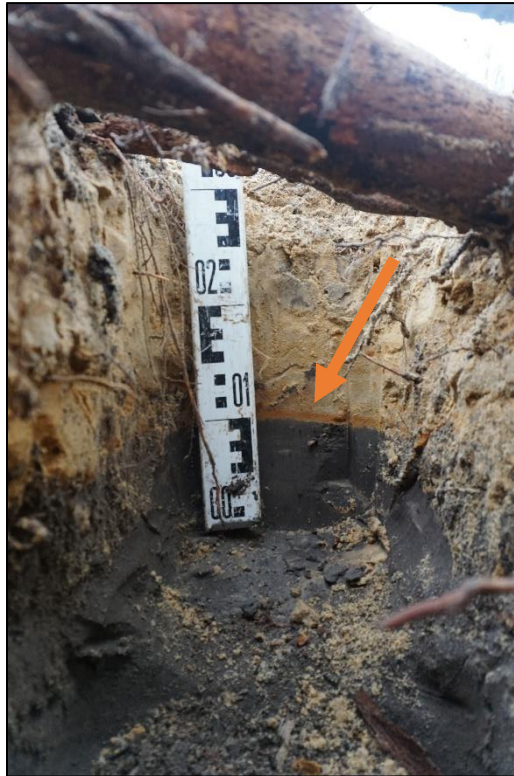
| <b>Bodemonderzoek</b> | | | |
|---|---|---|---|
| Profielsleuf 6-<br>op 500 cm vanuit hart stam<br>aan de noordelijke zijde van<br>boomnummer A16. | 0-20 | Cunet zand, zeer arm<br>humeus (op 20 cm -mv<br>een sterke roestlaag) | Direct onder verharding wortelmat (Ø<br>0,1 – 70 mm) tot 20 cm -mv |

Foto 5 rechts: Beeld van profielsleuf 6 bij boomnummer A16. Stagnatie van hemelwater is duidelijk waarneembaar (roestverkleuring) boven de sterk verdichte laag, aangegeven met oranje pijl.

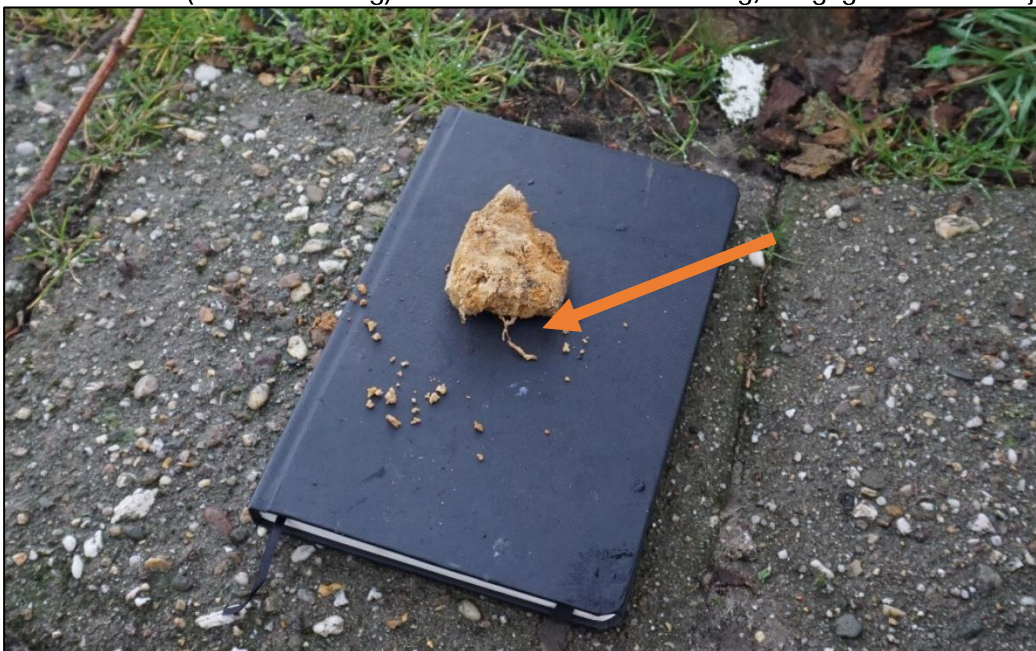
Foto 6: Beeld van levende fijne beworteling (oranje pijl) op 250 cm-mv bij boomnummer A16, profielsleuf 1.

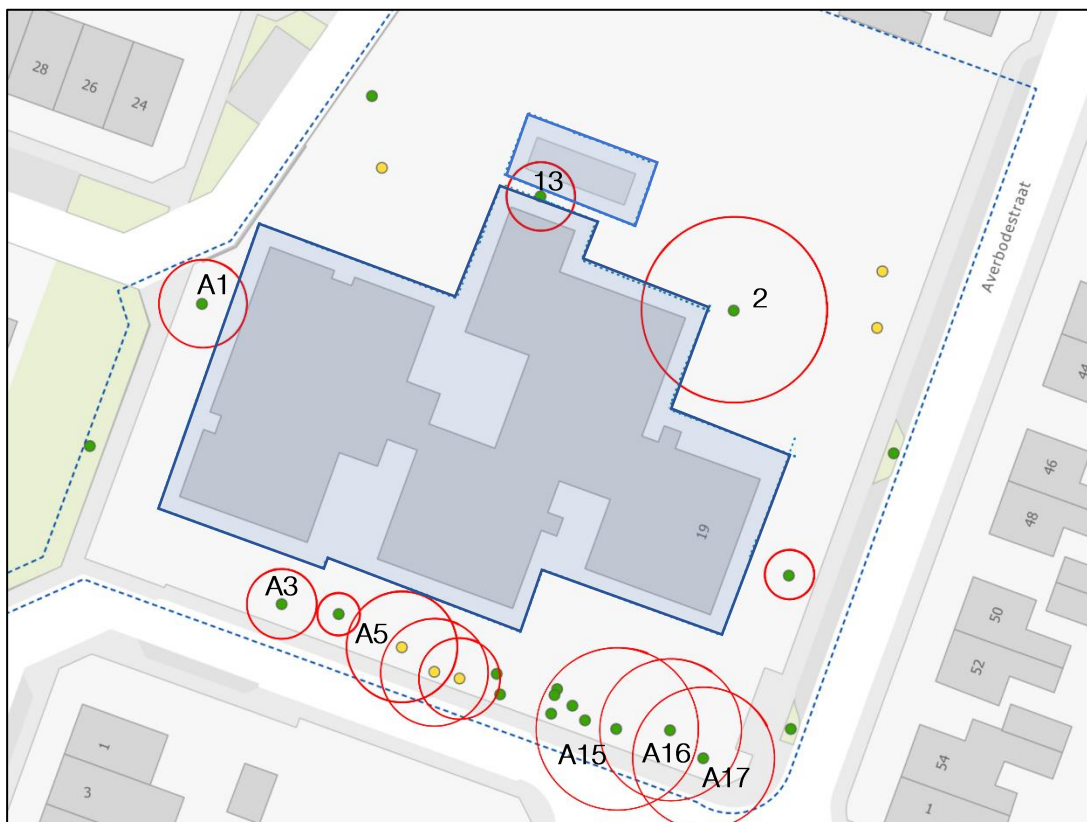
Figuur 4: Projectgebied met werkruimte voor sloopwerkzaamheden buffer van 2 meter rondom weergeven in het blauw en ware kroonprojecties weergegeven met rode cirkels.

| Onderdeel | Effecten |
|---|---|
| Slopen van bestaande bebouwing | Voor het verwijderen van de bestaande bebouwing is bij boomnummers 2, 13 en A1 kroonschade voorzien omdat de kroonprojectie van de bomen binnen de benodigde werkruimte valt.<br>Bij het verwijderen van de bestaande bebouwing met betrekking tot de fundatie wordt bij boomnummer 2 een wortelvolumeverlies van 15-20% verwacht. Voor boomnummer 13 geldt een verwacht wortelvolumeverlies van 40%. Voor boomnummer 13 zal dit een desastreus effect hebben. |

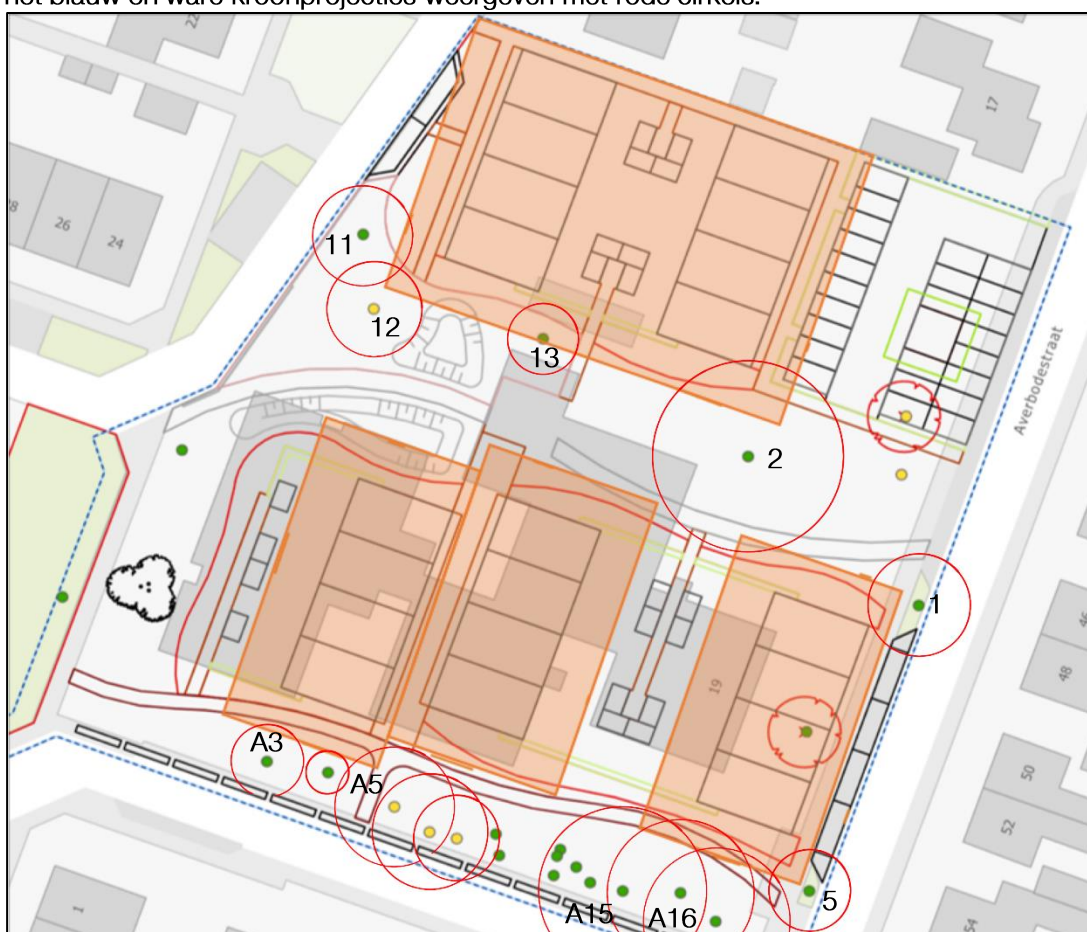
Figuur 5: Projectgebied met werkruimtebuffer van 5 meter rondom de gevel, weergegeven in het oranje.

| Onderdeel | Effecten |
|---|---|
| Het realiseren van de nieuwe bebouwing | Voor het realiseren van de nieuwe bebouwing wordt uitgegaan van een benodigde werkruimte van 5 meter rondom de gevels en een tijdelijke puinlaag verwerkt tot 25 cm - mv. Hierbij wordt voor boom 2, 11 en 12 een wortelvolumeverlies van 10-15% verwacht. Boomnummer 13 bevindt zich volledig binnen de bufferzone. Voor boomnummer A3 is een wortelvolumeverlies van 5-10% voorzien. Voor boomnummer A5 is bij het aanleggen van het doorsteekpad naar de van Hillestraat een wortelvolumeverlies van 20% voorzien. |

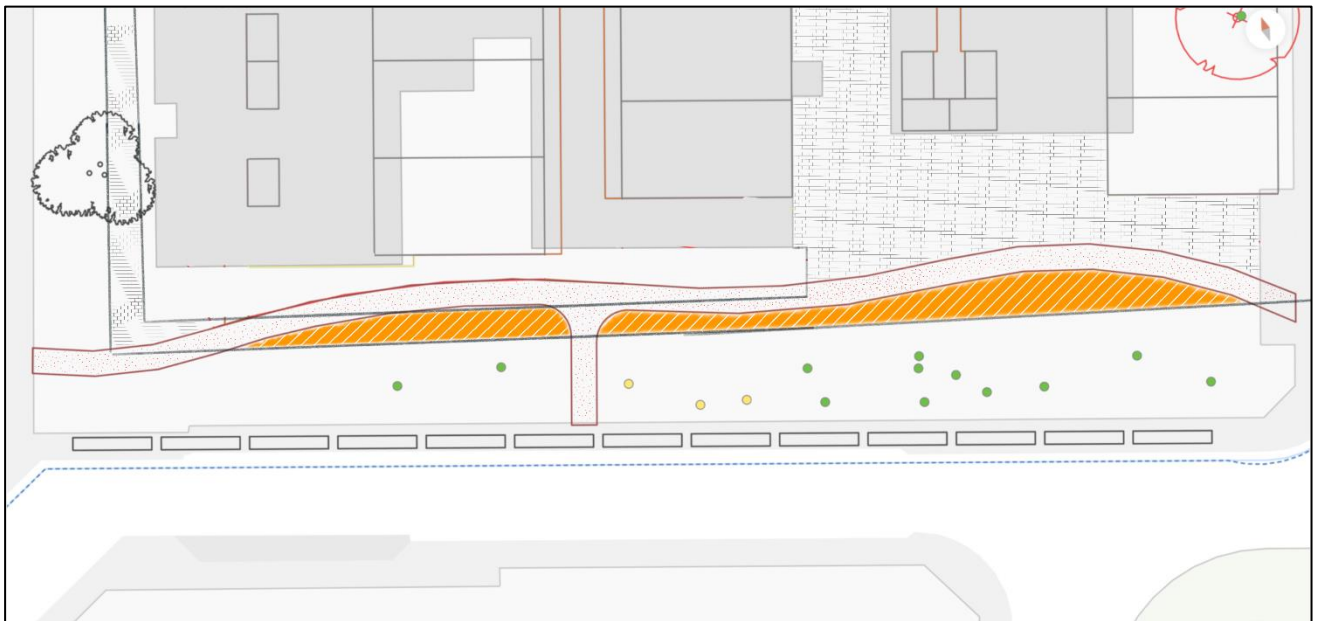
Figuur 6: Groeiplaatsmaatregelen bij boomnummer A2 t/m A17.

In figuur 6 is het zijn de benodigde groeiplaatsmaatregelen bij boom A2 t/m A17 weergegeven. Het nieuwe voetpad ligt op grotere afstand van bomen dan in de voorgaande situatie. Voor het oranje gearceerde oppervlak wordt het volgende geadviseerd:

- Het verwijderen van bestaande verharding op handkracht om wortelschade te voorkomen;
- Het verwijderen van de bestaande bodem tot 80 cm -mv middels zuigtechniek;
- Het opruwen met de hark van de wanden en bodem van de ontgraving;
- Het aanvullen van de ruimte met bomengrond of teelaarde met een organisch stofgehalte van 8% onder RAG-keurmerk. Deze verwerken conform voorschriften leverancier.

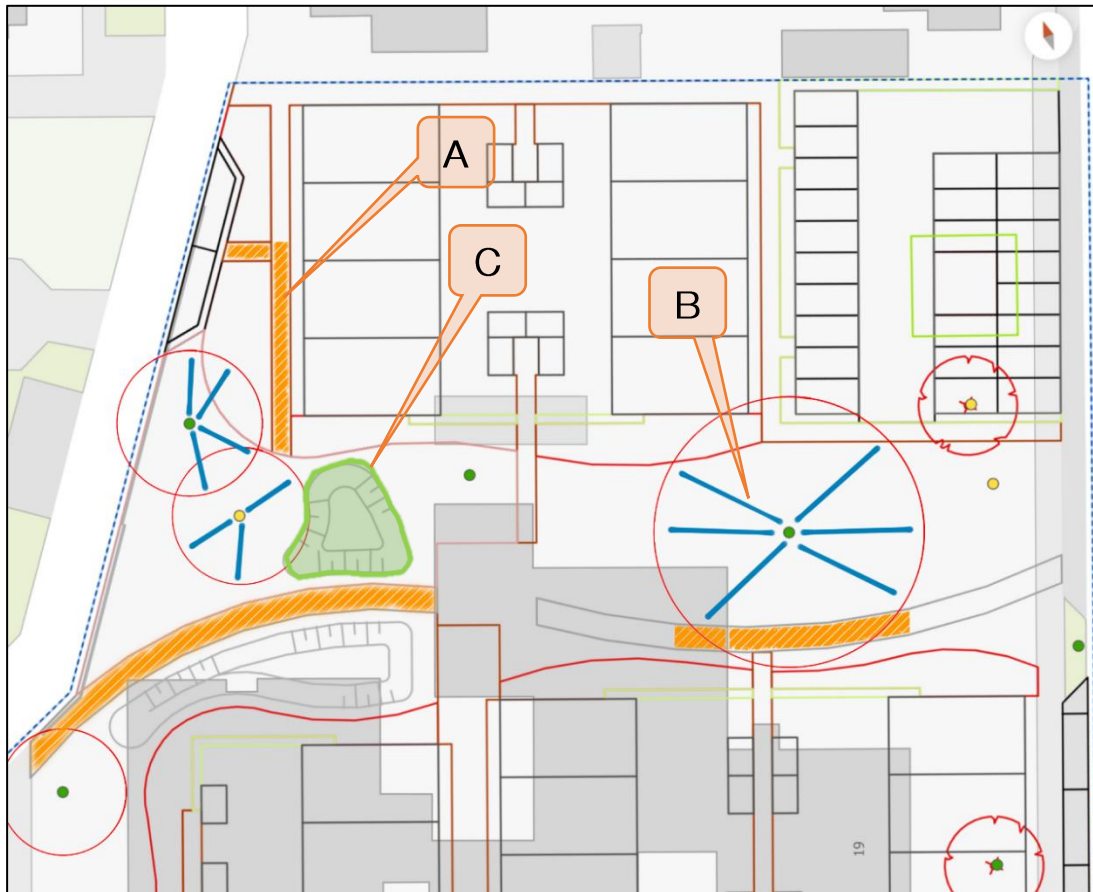
Figuur 7: Groeiplaatsmaatregelen bij boomnummer 2, 11, 12 en A1.

Het groene vlak (C) binnen figuur 7 op bladzijde 20 betreft de te realiseren waterpartij. De benodigde ontgraving veroorzaakt te omvangrijke schade aan de beworteling bij boomnummer 12. Er wordt geadviseerd om deze te vervormen of elders binnen het ontwerp in te passen. Hierbij is een

Tussen de woonblokken wordt een asfaltpad aangelegd. Hiervoor wordt geadviseerd om de paden ter hoogte van de bomen (weergegeven in oranje (A) binnen figuur 7 te realiseren middels een Permavoid® 80 mm Sandwich Constructie. Deze dient als volgt gerealiseerd te worden:

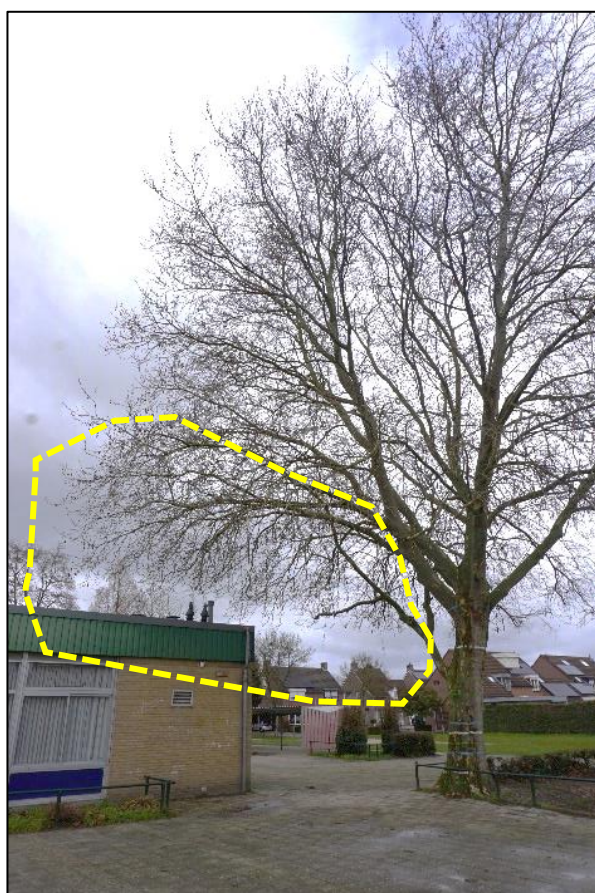
Foto 7 links: Impressie toe te passen snoei bij boomnummer 2. De gele lijn geeft indicatief volume aan.

Onderstaand wordt een indicatieve visuele weergave gegeven voor het te verwijderen kroonvolume. Voor het uitvoeren van de snoei is het cruciaal om hierbij geen takken te verwijderen met een diameter dikker dan 15 cm.

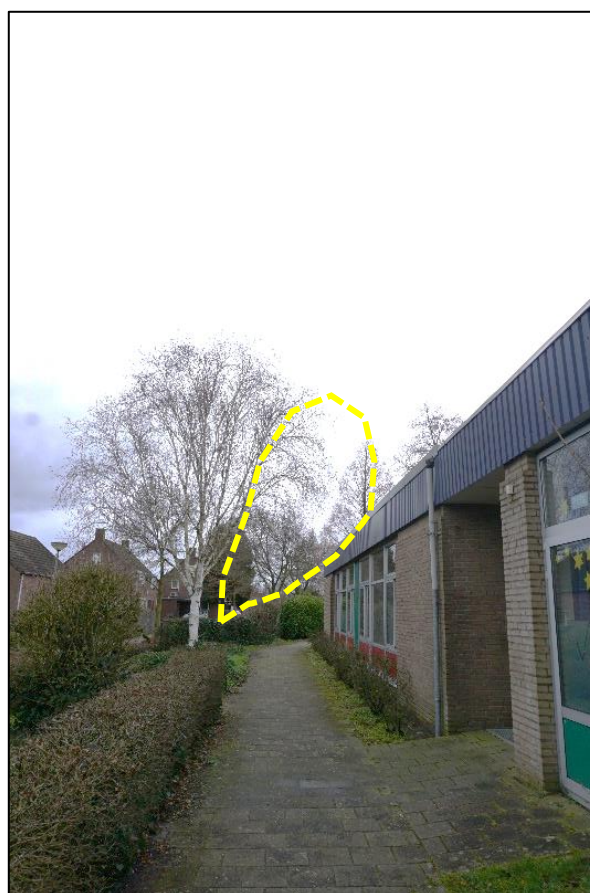
Foto 8 rechts: Impressie toe te passen snoei bij boomnummer A1. De gele lijn geeft indicatief volume aan.

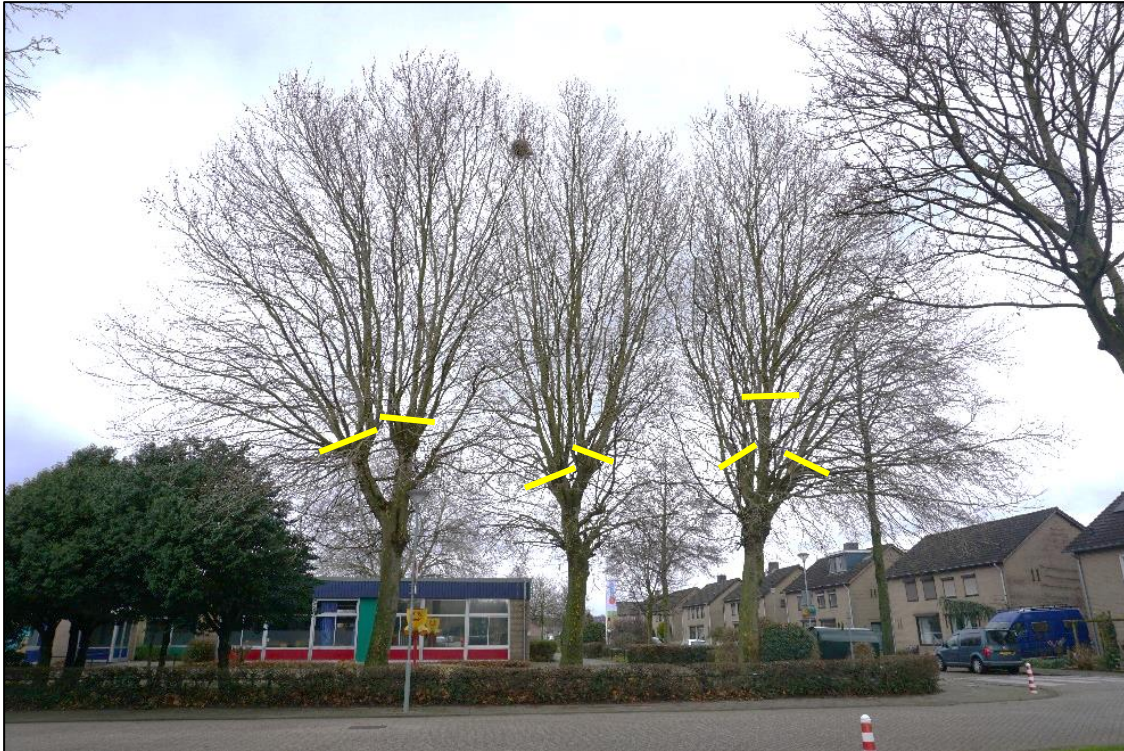
Foto 9: Impressie toe te passen snoei bij boomnummer 52. De gele lijn geeft indicatief te snoeien kroonvolume aan.

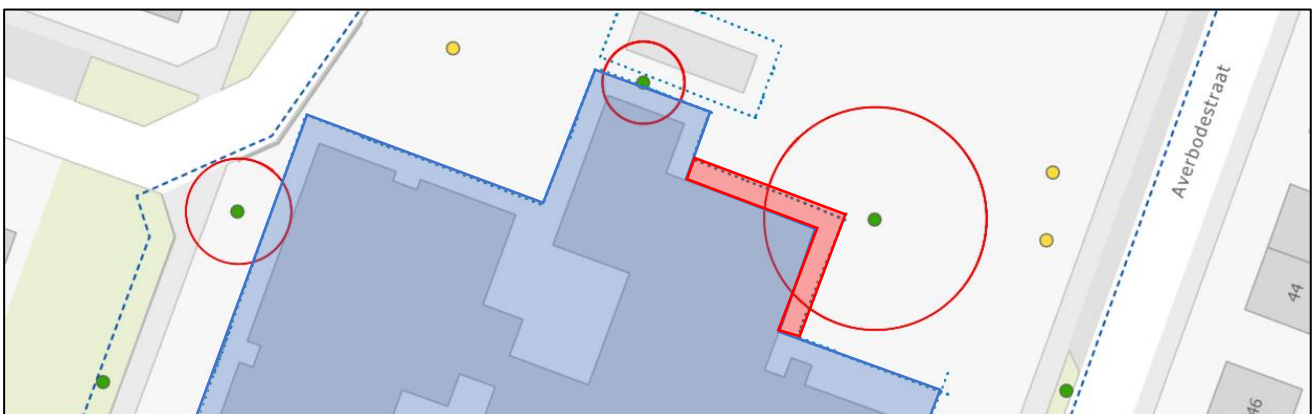
Figuur 8: Boomnummer 2. Vermindering in 2 meter werkgebied tijdens sloopwerkzaamheden, weergegeven in het rood.

Als uitgangspunt is er rondom de bebouwing 2 meter werkruimte genomen voor de sloopwerkzaamheden. Deze dient voor onder andere het opstellen van steigers en het vervoeren van materiaal. Wat betreft opslag en depot van materieel en materiaal, toegang tot het terrein en werkruimte voor hijswerkzaamheden is niets bekend. Voor boomnummer 2 dient de benodigde werkruimte te worden aangepast. Hierbij wordt geadviseerd om de het schoolgebouw van binnenuit te slopen.
