Kindcentrum 't Busseltje

QuickScan: Inspectie Risicorapportage

Naam: Kindcentrum 't Busseltje

Inspectie datum: 24 maart 2026

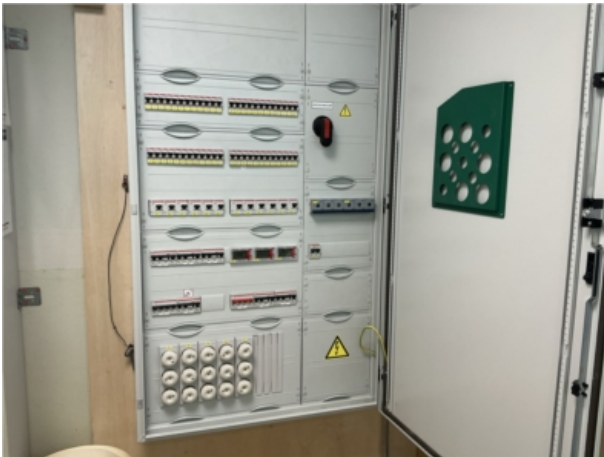
## Elektrische installatie onderhoud / keuring

Elektrische installatie is niet periodieke gekeurd.  
Keuring opgenomen als preventie.

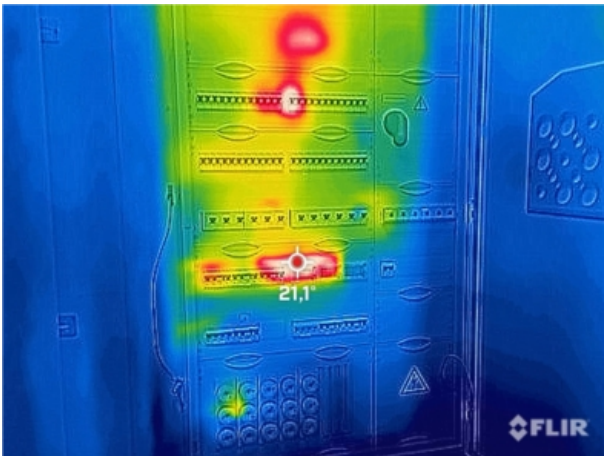
## Elektrische installatie thermografie

Geen bijzonderheden aangetroffen. \*\* Gebruikte meetapparatuur \*\* FLIR One Edge Pro - Serie nr. 110047298

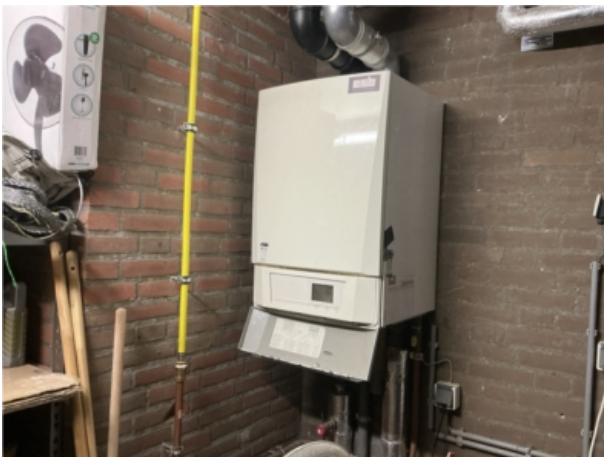
## Verwarmingsinstallatie onderhoud

De verwarmingsinstallatie wordt jaarlijks onderhouden door de installateur.

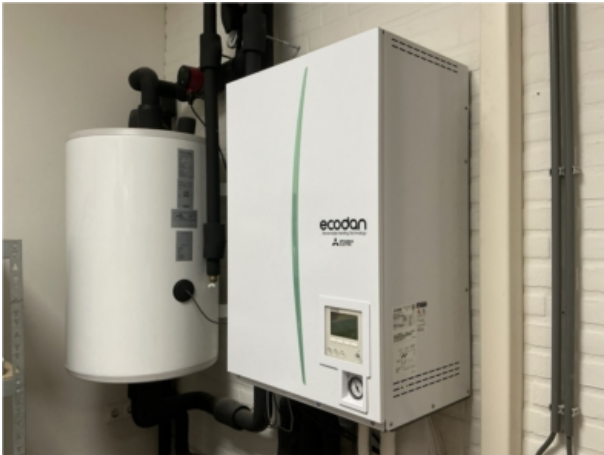
Koel/warmtepomp installatie onderhoud

De koel/warmtepomp installatie wordt niet jaarlijks onderhouden of is verlopen. Advies opgenomen als preventie

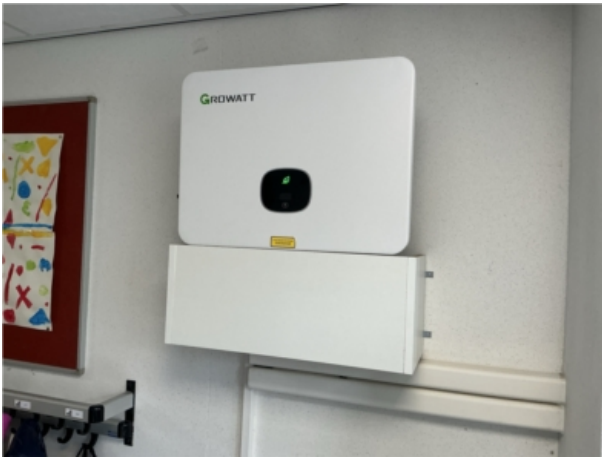
#### Zonnepanelen Scope 12 keuring

Zonnepanelen zijn niet Scope 12 gekeurd. Keuring opgenomen als preventie.

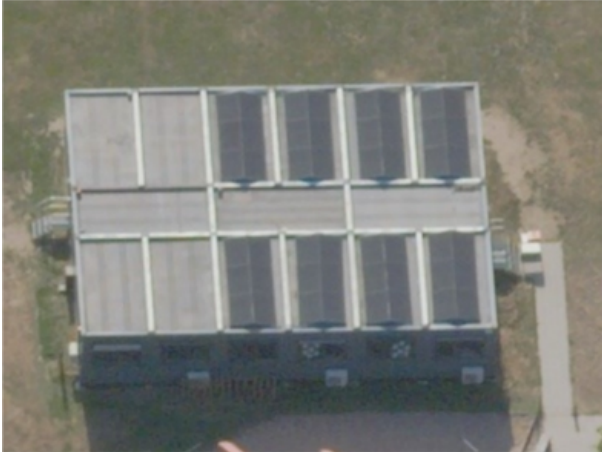
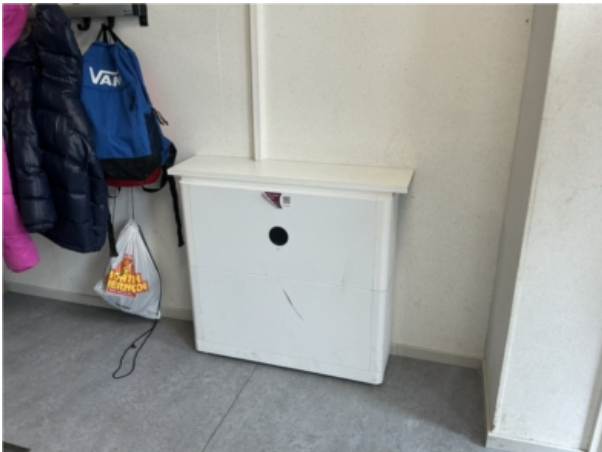
#### Energieopslagsysteem (EOS)

Het gebouw beschikt over een in pandige EOS (>20 kWh)

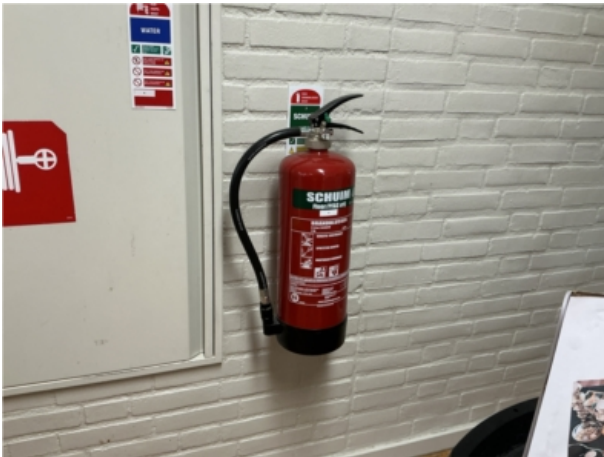
## Blusmiddelen

Brandblussers aanwezig en worden periodiek onderhouden.

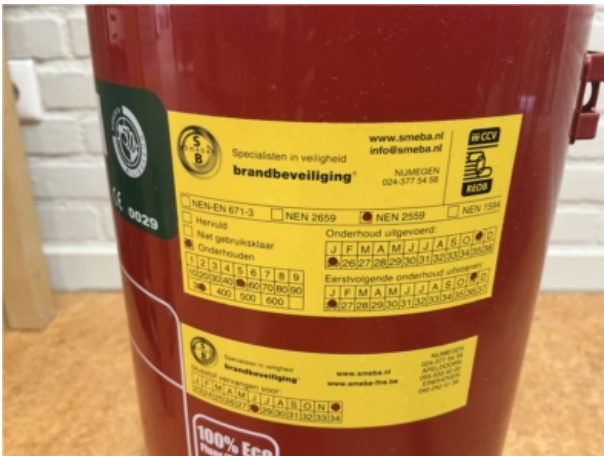
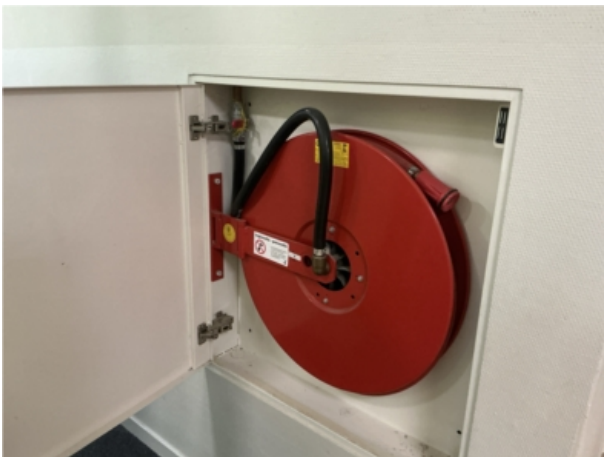
## Brandslanghaspels

Brandslanghaspels aanwezig en worden periodiek onderhouden.

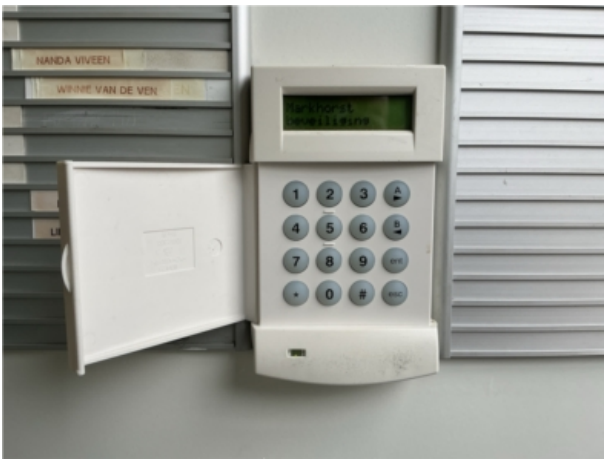
#### Inbraakbeveiligingsinstallatie

Inbraakinstallatie aanwezig, wordt jaarlijks onderhouden en heeft een doormelding aan PAC

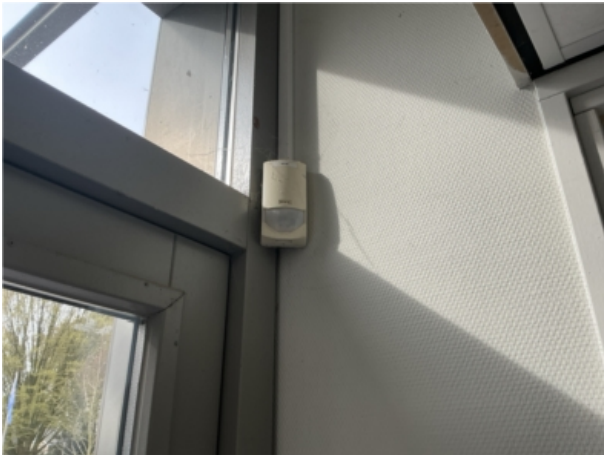
#### Bliksem- en aardingsbeveiliging

Geen bliksem- en aardingsbeveiliging aanwezig. Advies opgenomen als preventie.

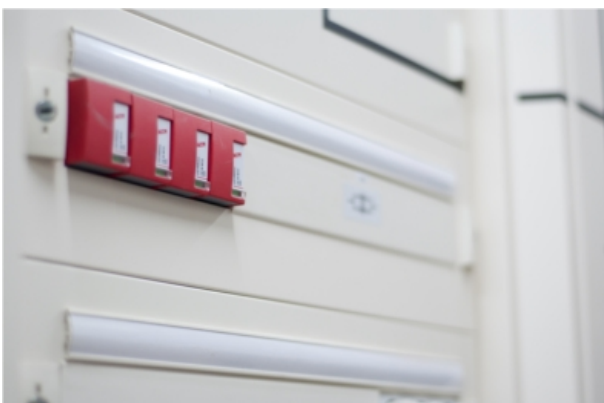
#### Overspanningsbeveiliging

Geen overspanningsbeveiliging aanwezig. Advies opgenomen als preventie.

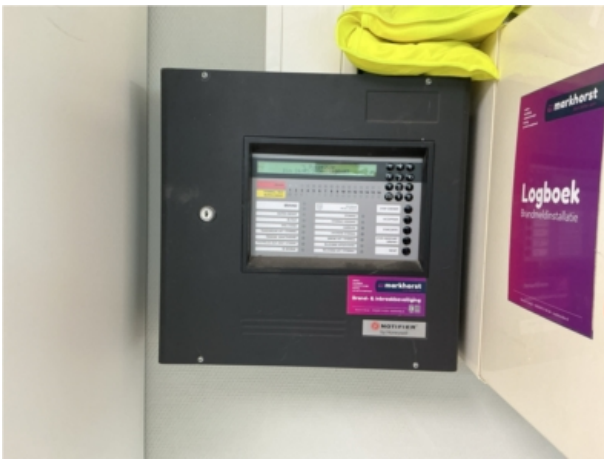
#### BMI Brandmeldinstallatie

Brandmeldinstallatie aanwezig met doormelding aan PAC/RAC en wordt jaarlijks onderhouden.
