Gemeente Eersel  
Rythovius College

QuickScan: Inspectie Risicorapportage

Naam: Rythovius College

Inspectie datum: 24 maart 2026

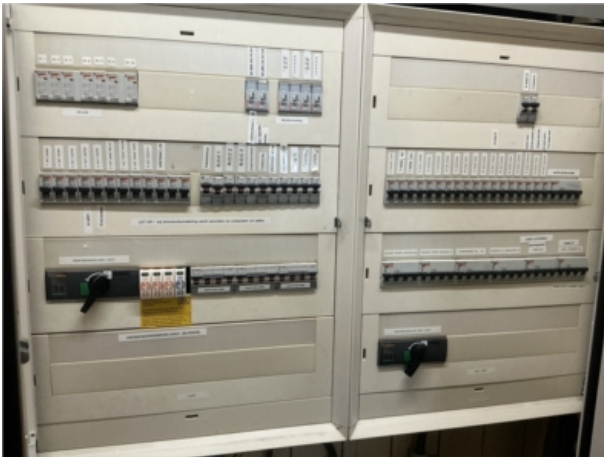
## Elektrische installatie onderhoud / keuring

Elektrische installatie is niet periodieke gekeurd.  
Keuring opgenomen als preventie.

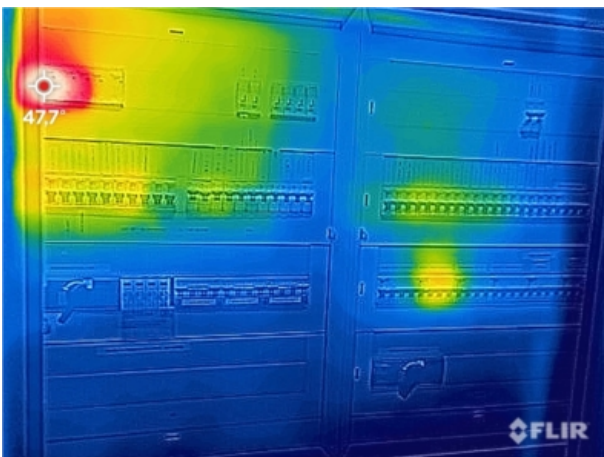
## Elektrische installatie thermografie

Geen bijzonderheden aangetroffen. \*\* Gebruikte meetapparatuur \*\* FLIR One Edge Pro - Serie nr. 110047298

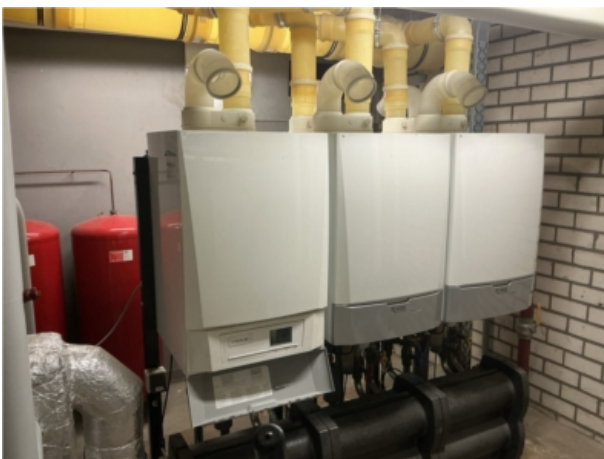
## Verwarmingsinstallatie onderhoud

De verwarmingsinstallatie word jaarlijks onderhouden door de installateur.

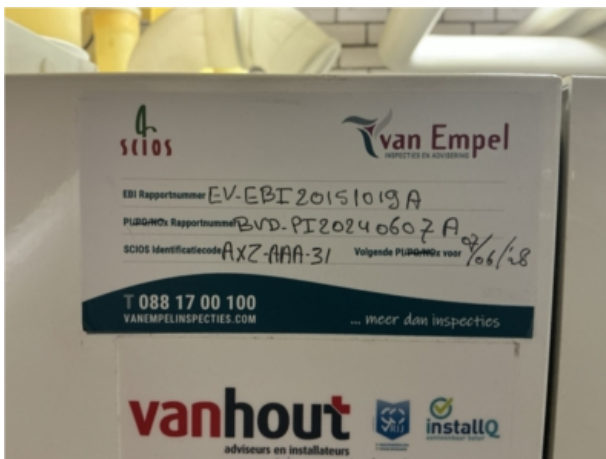
Verwarmingsinstallatie keuring  
Periodieke keuringrapport aanwezig

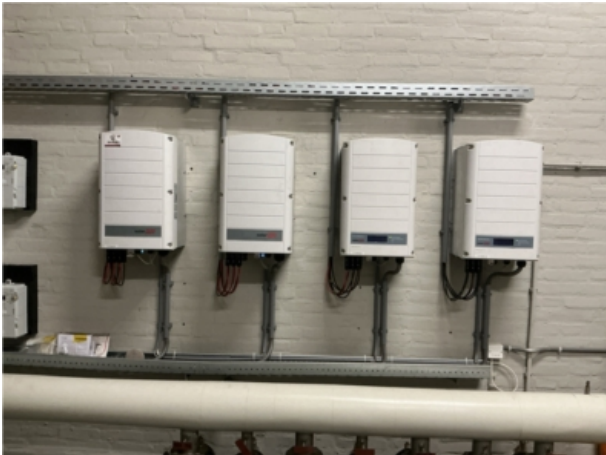
Zonnepanelen Scope 12 keuring  
Zonnepanelen zijn niet Scope 12 gekeurd. Keuring opgenomen als preventie.

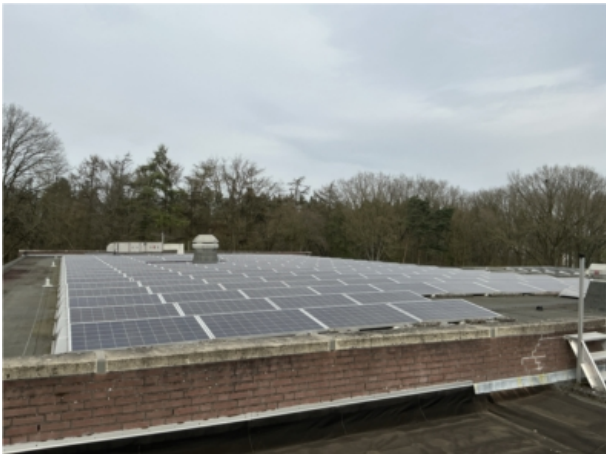
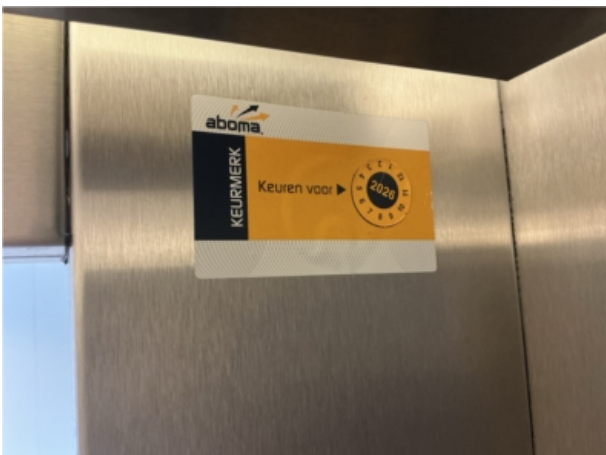
Liftinstallatie keuring / onderhoud  
Geldige keuringsticker is aanwezig.

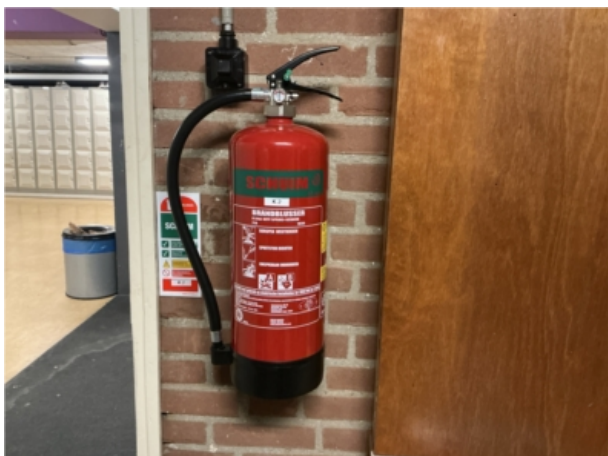
## Blusmiddelen

Brandblussers aanwezig en worden periodiek onderhouden.

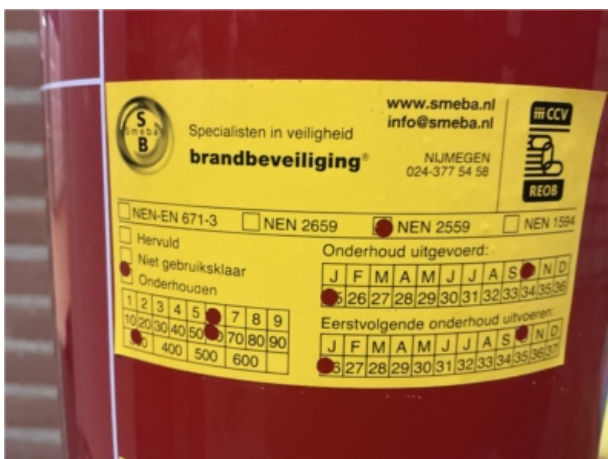
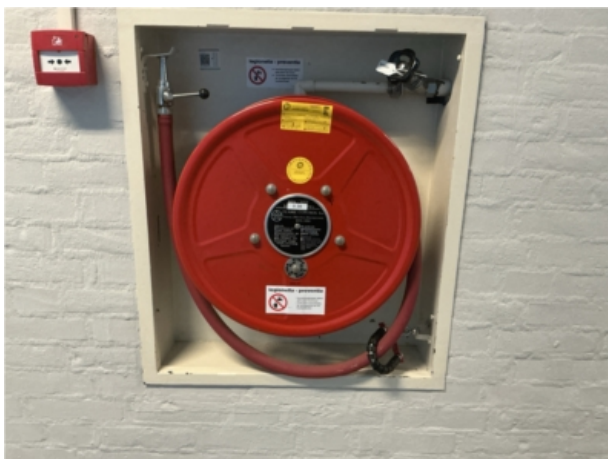
## Brandslanghaspels

Brandslanghaspels aanwezig en worden periodiek onderhouden.

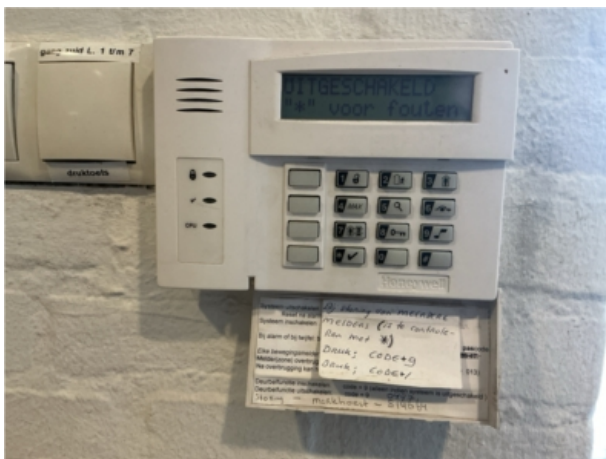
### Inbraakbeveiligingsinstallatie

Inbraakinstallatie aanwezig, wordt jaarlijks onderhouden en heeft een doormelding aan PAC

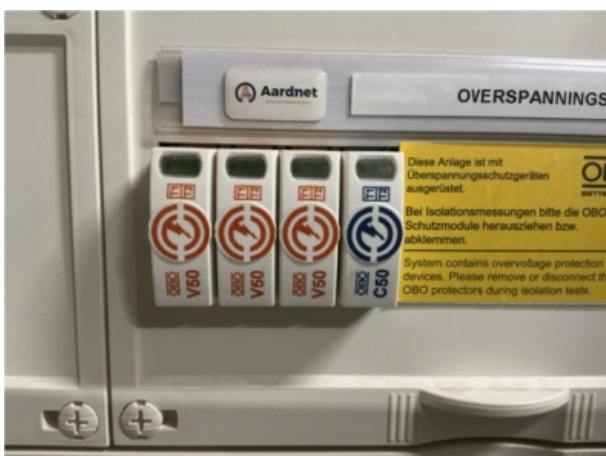
### Overspanningsbeveiliging

Overspanningsbeveiliging is aanwezig en operationeel.

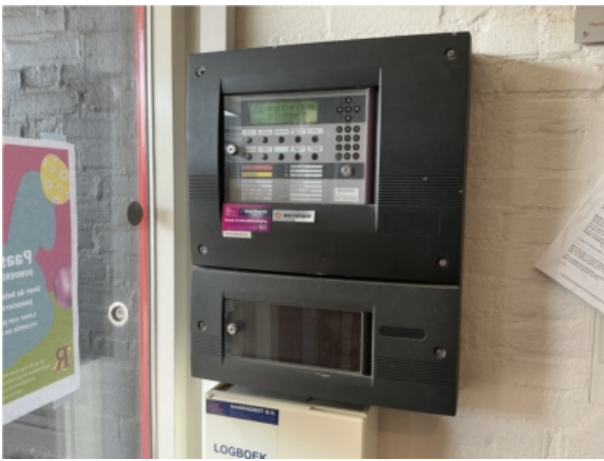
#### BMI Brandmeldinstallatie

Brandmeldinstallatie aanwezig met doormelding aan PAC/RAC en wordt jaarlijks onderhouden.
